Hauts-de-France, Pas-de-Calais
Bapaume
65 rue faubourg de Péronne

Ferme de Monsieur Henri Vasseur-Derly

Numéro de dossier : IA62005193

Cadre de l'étude : patrimoine de la Reconstruction , enquête thématique régionale La première Reconstruction

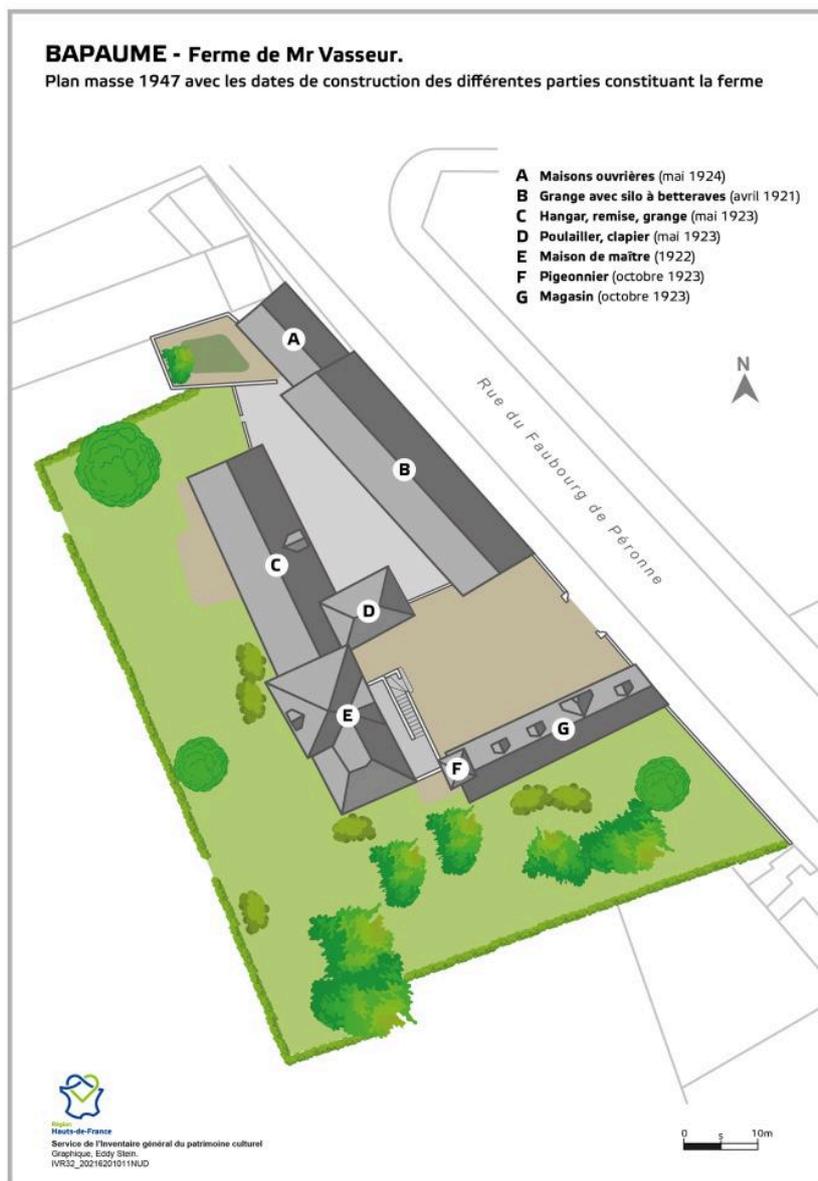
IVR32_20216201011NUD

Plan masse de la ferme en 1947 avec les dates de construction des différentes parties constituantes.

La ferme est située le long de la rue du Faubourg de Péronne. Elle se compose de plusieurs bâtiments regroupés autour de deux cours, d'espaces de prairie et de jardins (à l'arrière et sur la gauche) et de petites maisons jumelles avec leur jardin à l'arrière.

Autour de la première cour se succèdent, de gauche à droite, un premier bâtiment bas couvert d'un toit à longs pans flanqué d'un pigeonnier, la maison de maître, une petite construction carrée couverte par une toiture en pavillon, un mur plein et le mur pignon de la grange voisine. La cour est séparée de la rue par un mur bahut percé en son centre d'une porte flamande. La seconde cour est située à droite de la première. Elle compose un rectangle totalement ceint par des bâtiments et des murs : bâtiment à structure métallique et toiture à longs pans le long de la rue (ancienne grange avec silo à betteraves), hangar-remise-grange couvert par une toiture à longs pans dans le fond de la cour et murs en brique sur les petits côtés. Le seul accès est une porte charretière dans le bâtiment à front de rue.

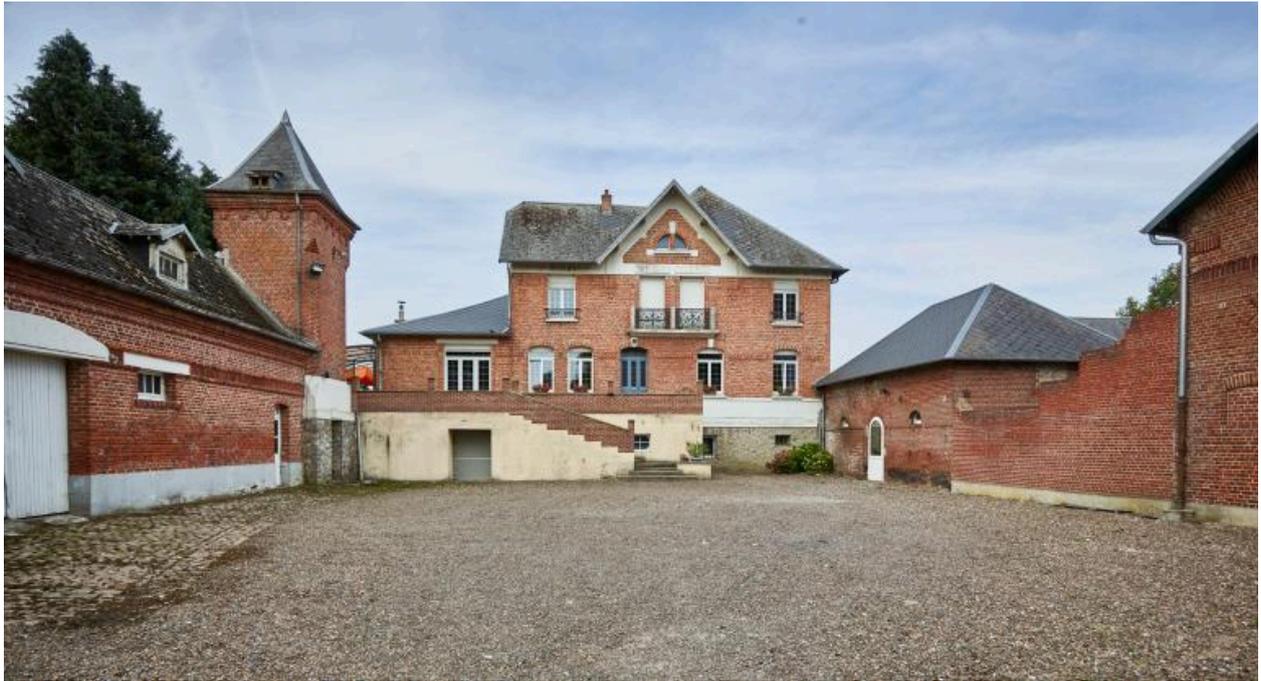
IVR32_20196200872NUC4A

Vue générale de la cour, avec les étables et le pigeonnier à gauche ; le poulailler, le mur pignon de la grange à droite ; l'habitation au fond.

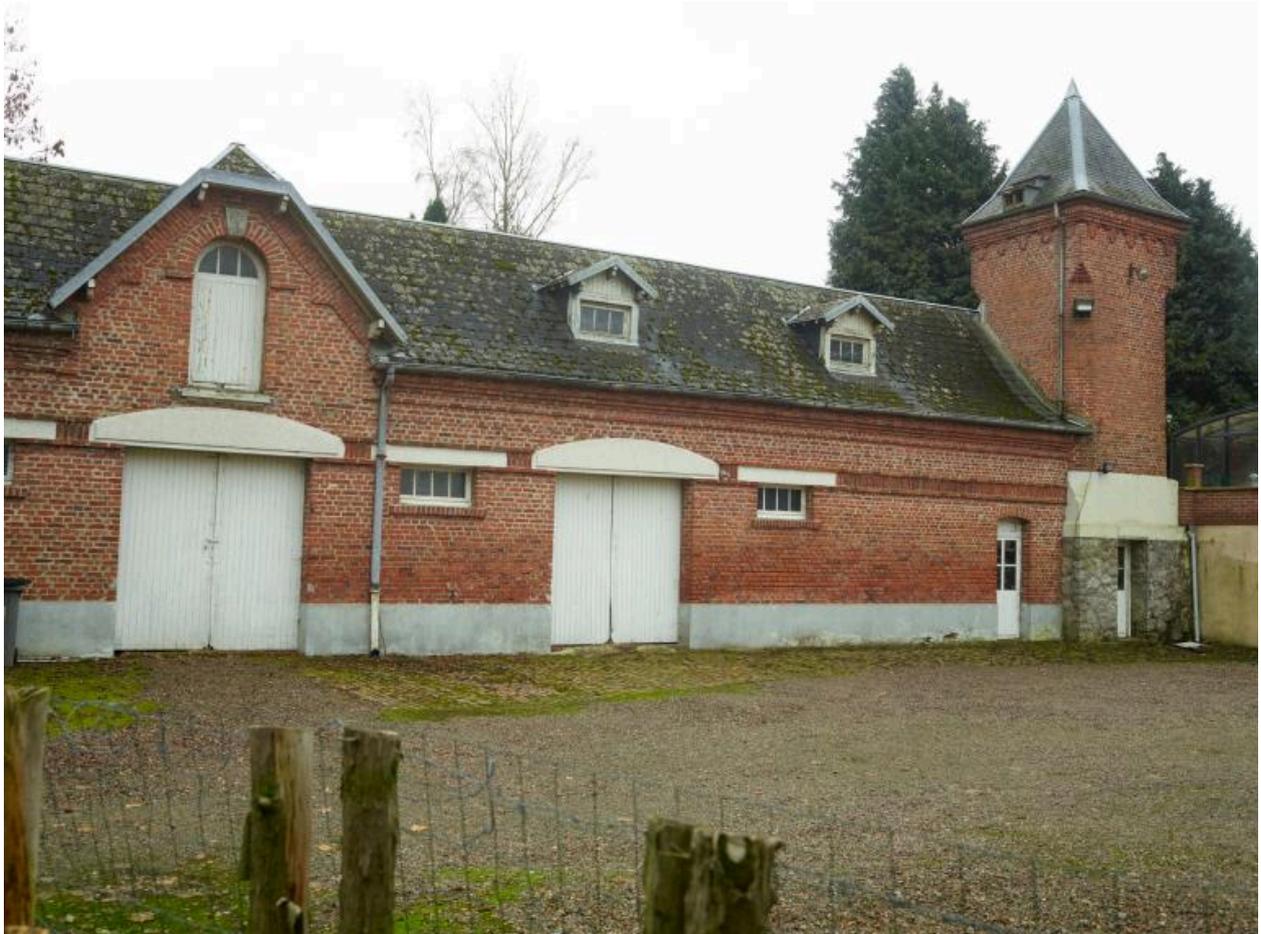
IVR32_20196200863NUC4A

Vue des étables et du pigeonnier depuis la cour.

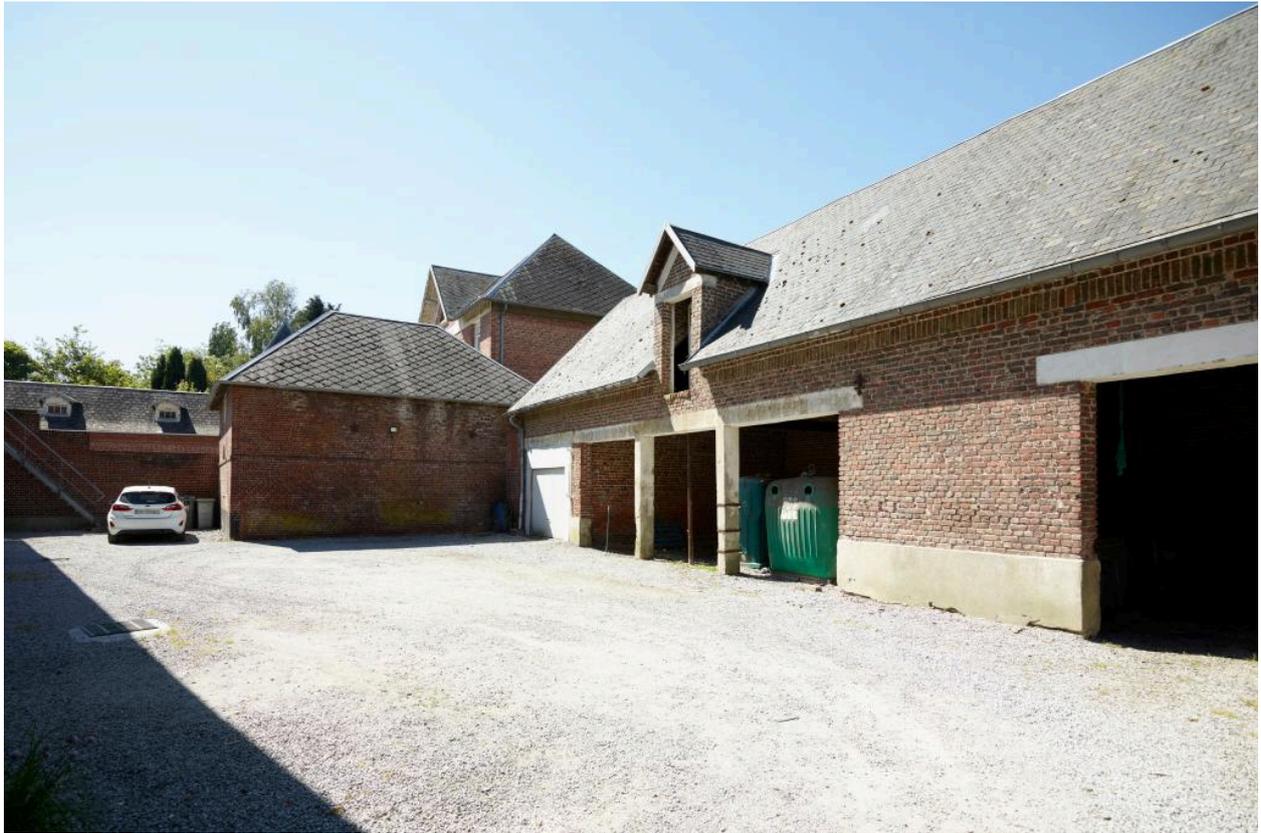
IVR32_20216200613NUCA

Vue générale de la seconde cour avec l'ensemble hangar-remise-grange, et l'arrière du poulailler situé en fond de cour.

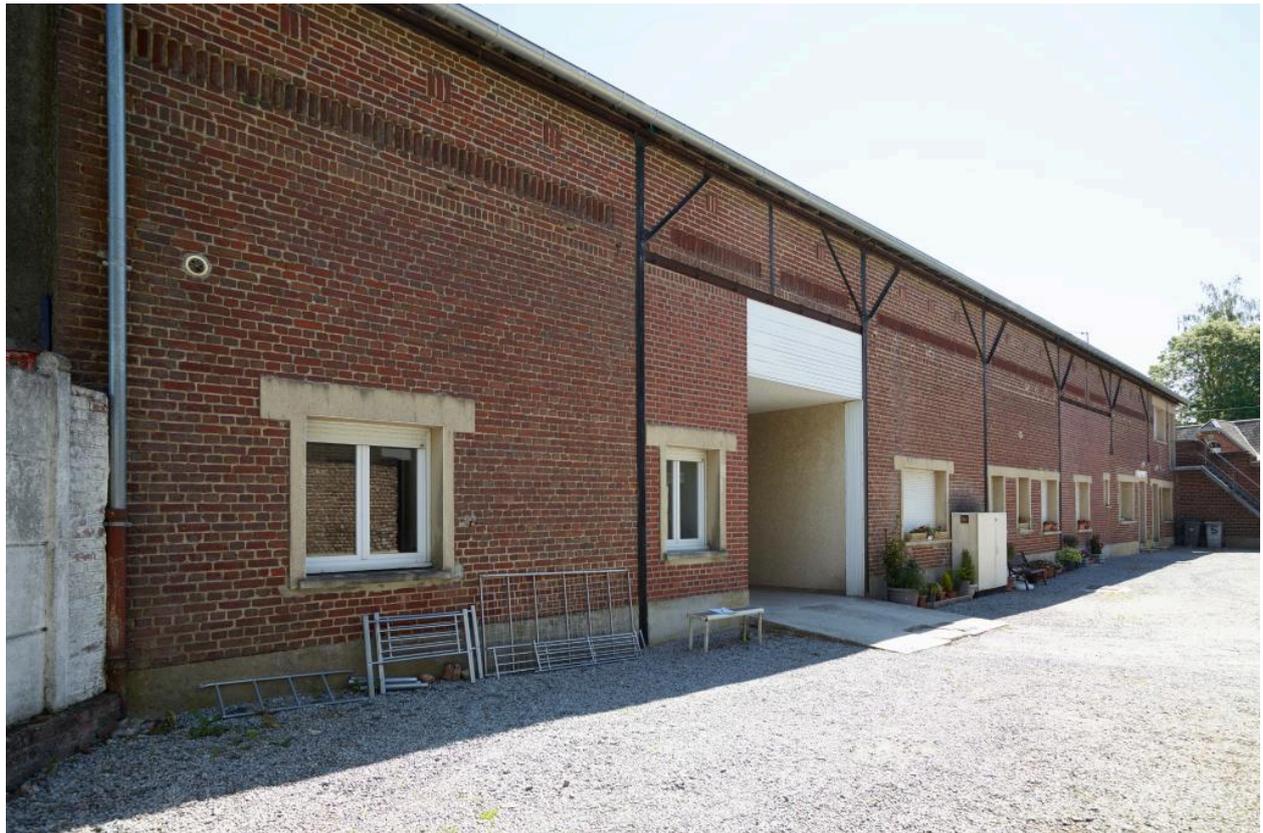
IVR32_20216200614NUCA

Vue de la façade sur cour de la grange à structure métallique fermant la seconde cour le long de la rue du faubourg de Péronne.

Seuls deux bâtiments tranchent sur l'ensemble : le pigeonnier avec son soubassement en moellon d'Hydrequent laissé apparent et la première grange construite avec sa charpente métallique, ses murs associant poteaux métalliques et remplissage en brique, ses linteaux en brique et ses seuils en béton.
