Hauts-de-France, Pas-de-Calais
Bapaume
62 rue du faubourg de Péronne

Villa, ancienne propriété de Monsieur Prosper Bouchez

Numéro de dossier : IA62005187

Cadre de l'étude : enquête thématique régionale La première Reconstruction, patrimoine de la Reconstruction

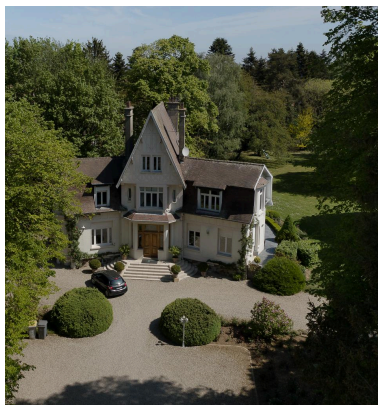
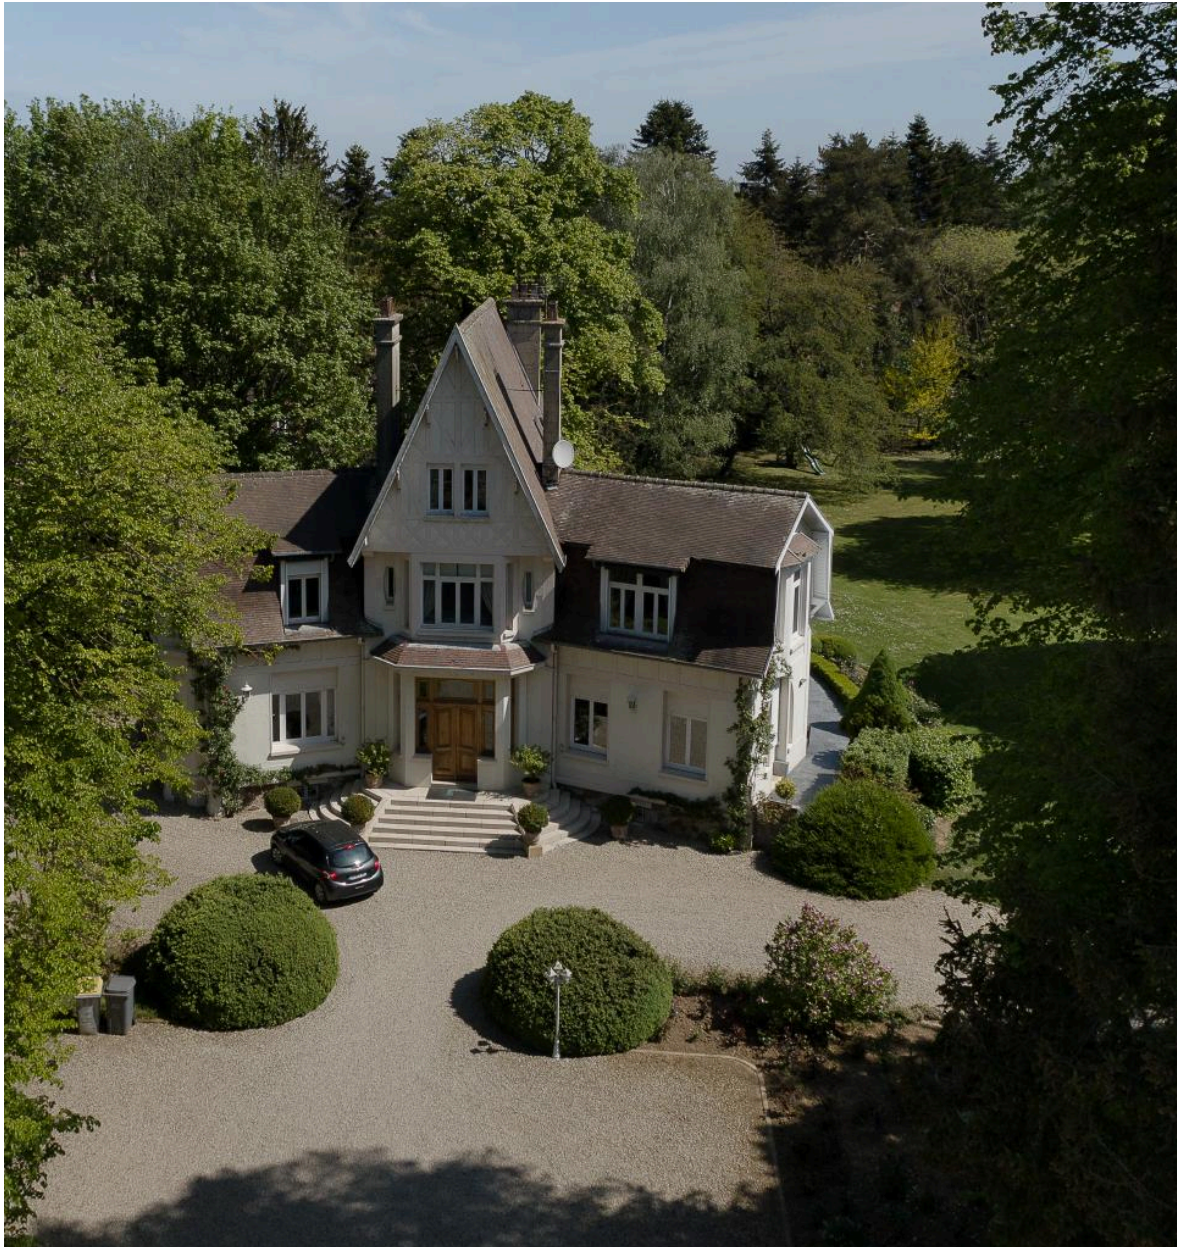
Vue aérienne des façades ouest
deuis la rue du faubourg de Péronne.
Phot. Marc Kérignard
IVR32_20226200047NUCA

Vue aérienne des façades ouest deuis la rue du faubourg de Péronne.

Mur et portail masquent l'essentiel de la maison et du garage-pigeonnier. Le peu qui reste cependant visible depuis la rue ou par satellite (Géoportail) semble cependant être conforme au projet de l'architecte. Ni le plan en Y ni les élévations de la villa n'ont été modifiés. Mais, si la véranda, couverte par un toit terrasse, est présente, la pergola et la terrasse avec ses escaliers n'existent pas. Aucune photographie ancienne n'a été retrouvée, ce qui ne permet pas de savoir si ces deux éléments ont un jour été réalisés. Les huisseries des baies ont été changées (y compris celles de la porte d'entrée), mais la forme de ces dernières n'a pas été modifiée, pas plus que les toitures. Au-dessus du pignon achevant l'avant-corps central, les corbeaux soutenant la toiture débordante sont particulièrement visibles. L'enduit tyrolien a été remplacé par un crépi lisse, mais le haut de la façade a conservé son décor de faux pans de bois.

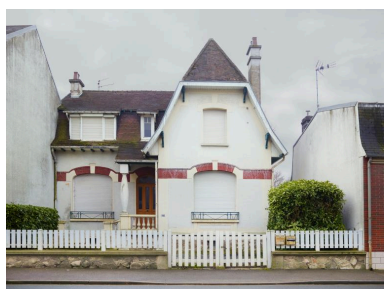
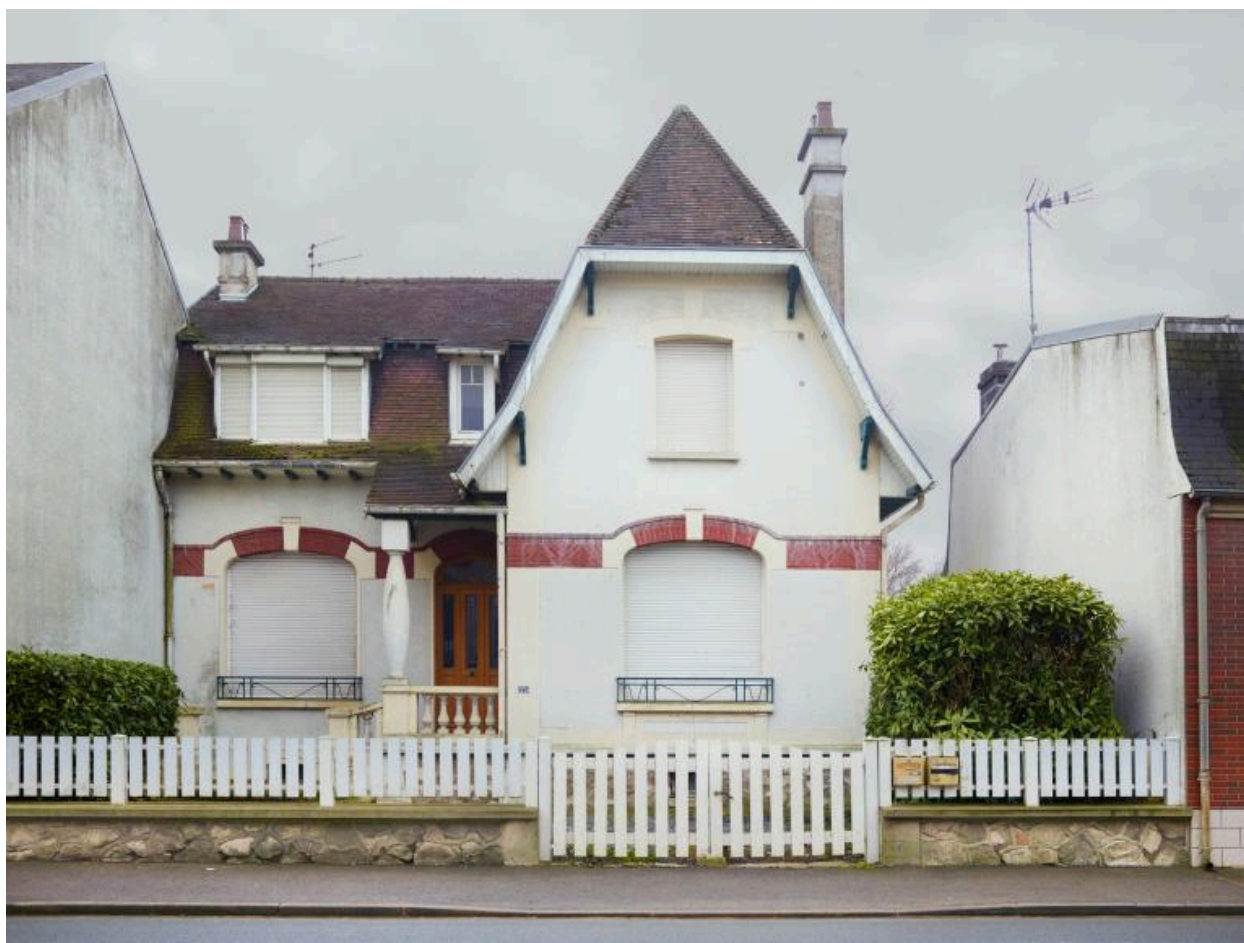
Maison particulière, 31 rue
du Faubourg de Péronne.
Propriété de M. Prosper
Bouchez. Architecte Paul Auger.
Phot. Hubert Bouvet
IVR32_20196200865NUCA

Maison particulière, 31 rue du Faubourg de Péronne. Propriété de M. Prosper Bouchez. Architecte Paul Auger.

Monsieur Bouchez fait de nouveau appel à cet architecte pour une maison au n°31 de la rue du Faubourg de Péronne, construite en mars 1929, soit l'année suivante (Archives du Pas de Calais, 10R9/7, dossier 90). La date relativement tardive de construction de ces deux maisons s'explique car elles ne concourent ni à la reprise de l'activité économique ni au logement du propriétaire, et font partie de la seconde vague de reconstruction. Il y a, à première vue, peu de points communs entre ces deux maisons : l'une est en milieu de parcelle, l'autre est mitoyenne ; l'une a un plan original en Y, l'autre, en L est beaucoup plus classique ; les pignons de la première sont couverts par une toiture à longs pans, alors que celui de la seconde s'achève par une demi-croupe... Cependant, un examen plus attentif révèle de nombreuses similitudes. En premier lieu, leur implantation dans la parcelle, en retrait par rapport à la rue dont elles sont séparées par un mur (même si celui de la petite maison n'est qu'un mur bahut) est identique. Leur plan, ensuite, conçu avec plusieurs ailes, ce qui les distingue des "maisons cube" majoritaires Bapaume, et qui a comme conséquence l'association sur la façade sur rue d'un mur pignon et d'un mur gouttereau. Ou encore, leur toiture débordante, avec la forme si particulière de celle sur le mur gouttereau, à longs pans avec de petites casquettes au-dessus des baies, qui se poursuit par un mur essenté puis par un grand coyau. On peut, enfin, pointer l'accès au rez-de-chaussée surélevé par un degré amenant à un porche fermé par une balustrade et couvert par un auvent soutenu par une "colonne en béton galbée" (devis descriptif de la maison en Y). D'autres détails relèvent davantage des éléments de décors comme l'utilisation d'un parement de meulière en soubassement, l'importance des corbeaux qui soutiennent une toiture débordante, la couverture en petites tuiles plates, ou la forme identique des cheminées : de section rectangulaire, en béton armé décoré d'un motif de pierre, qui s'achèvent par un bandeau plat soulignant une mitre horizontale et deux mitrons rectangulaires terre cuite.
