Hauts-de-France, Pas-de-Calais  
Bapaume  
62 rue du faubourg de Péronne

## Villa, ancienne propriété de Monsieur Prosper Bouchez

Numéro de dossier : IA62005187

Cadre de l'étude : enquête thématique régionale La première Reconstruction, patrimoine de la Reconstruction

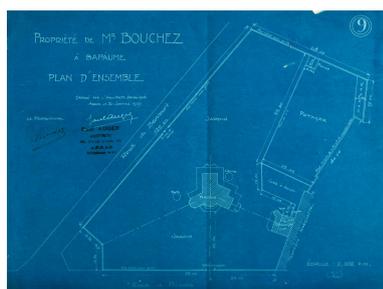
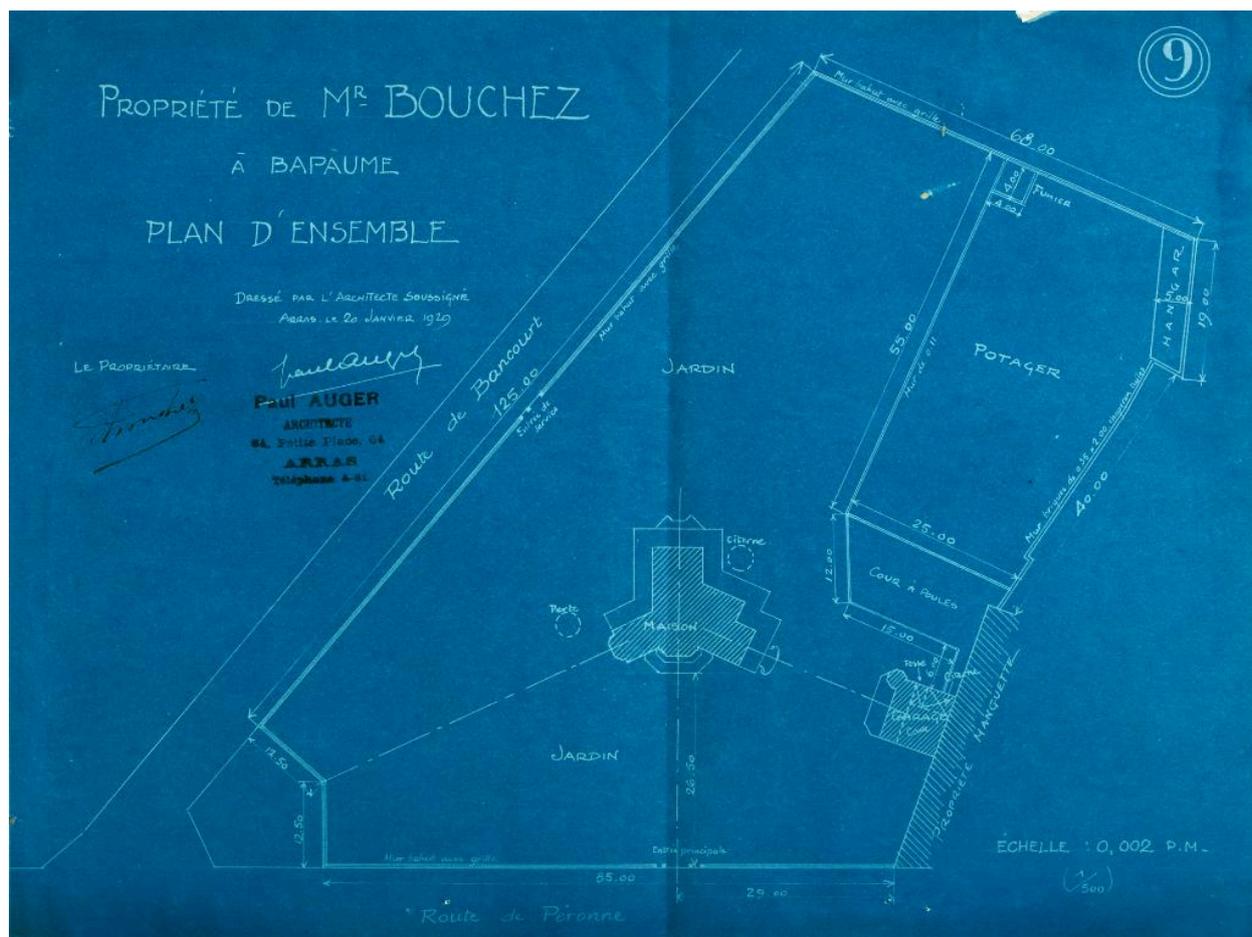
Propriété de M. Prosper Bouchez à Bapaume : plan d'ensemble. Daté et signé par Paul Auger, architecte, et P. Bouchez, propriétaire, le 20 janvier 1929. (AD Pas-de-Calais, 10R9/7, dossier n°90).  
Phot. Thibaut Pierre (reproduction) IVR32\_20216200038NUCA

Propriété de M. Prosper Bouchez à Bapaume : plan d'ensemble. Daté et signé par Paul Auger, architecte, et P. Bouchez, propriétaire, le 20 janvier 1929. (AD Pas-de-Calais, 10R9/7, dossier n°90).

Un plan d'ensemble montre que l'architecte avait prévu de construire la maison au centre de la parcelle avec le hangar, qui abrite un garage, une buanderie et un pigeonnier, positionné à l'entrée droite de la parcelle. Ce hangar jouxte le grand potager précédé d'une "cour à poules" qui occupe le fond de la parcelle. Une vue aérienne de 1947 (Géoportail) montre d'ailleurs que le potager, divisé en grands carrés, est effectivement cultivé.

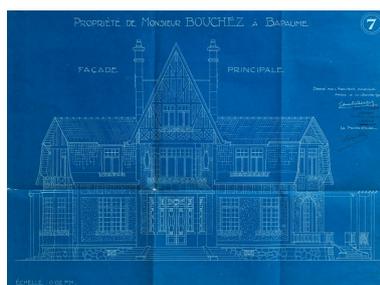
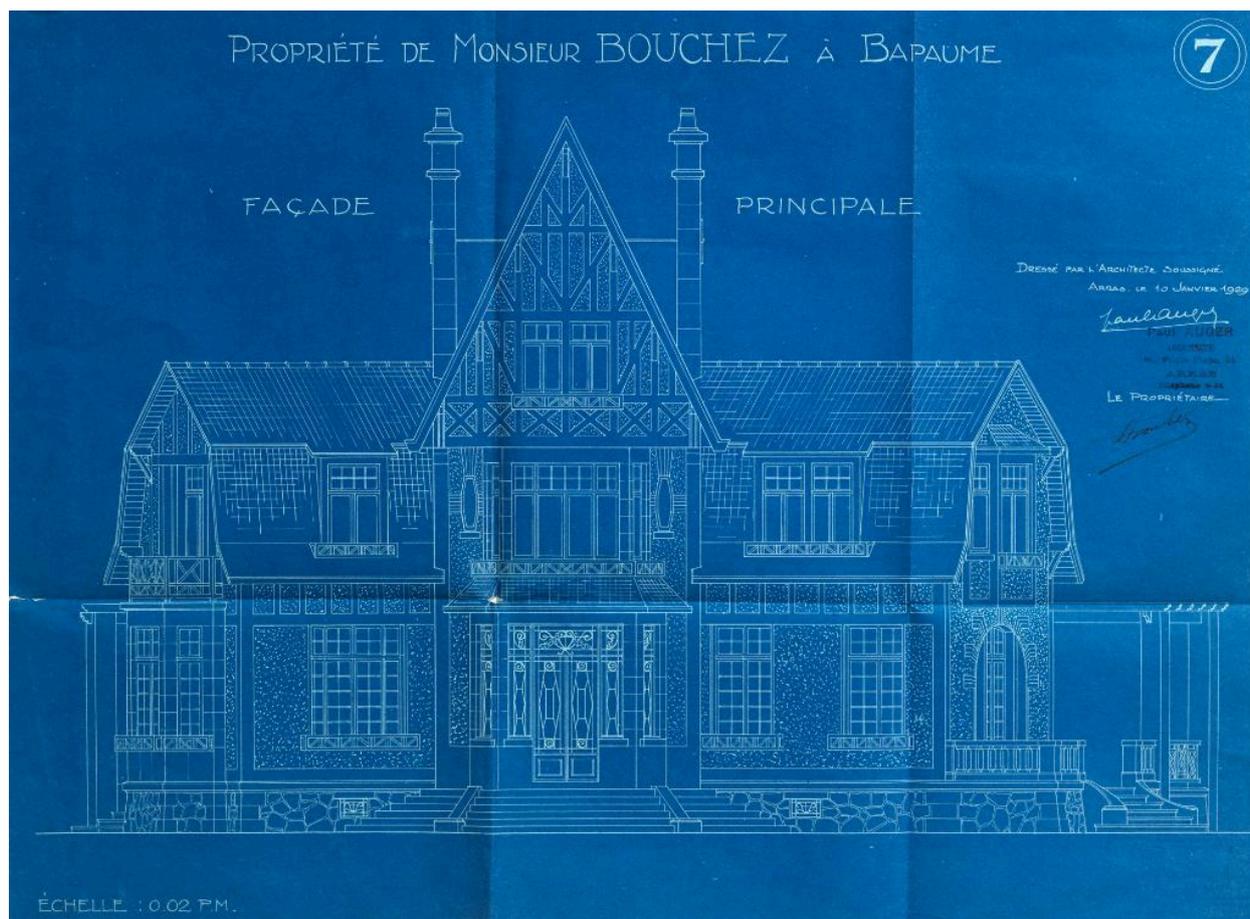
Propriété de M. Prosper Bouchez à Bapaume : façade principale. Daté et signé par Paul Auger, architecte, et P. Bouchez, propriétaire, le 10 janvier 1929. (AD Pas-de-Calais, 10R9/7, dossier n°90).  
Phot. Thibaut Pierre (reproduction) IVR32\_20216200036NUCA

Propriété de M. Prosper Bouchez à Bapaume : façade principale. Daté et signé par Paul Auger, architecte, et P. Bouchez, propriétaire, le 10 janvier 1929. (AD Pas-de-Calais, 10R9/7, dossier n°90).

La maison est en rez-de-chaussée surélevé. Les deux ailes divergentes ont deux niveaux et l'aile centrale est surmontée d'un étage de combles. Les trois ailes sont couvertes par une toiture à longs pans débordante, mais les extrémités des ailes divergentes et de l'avant-corps s'achèvent par un mur pignon de forme triangulaire percé de baies, tandis que l'arrière de l'aile centrale est couvert par une croupe. Les façades du second niveau des ailes divergentes sont essentées en tuiles et s'achèvent par un important coyau. Toutes les façades, hormis celles orientées vers la rue, sont doublées d'une "pergola avec colonnes galbées en ciment armé et enduit ciment et balustrade en béton moulé" qui couvre une terrasse, à laquelle on accède par des degrés droits rentrants ou convexes situés à l'extrémité de chaque aile. L'extrémité de l'aile gauche, ainsi que le léger avant-corps formé par le hall d'entrée, s'achèvent par un bow-window à pans coupés, tandis que l'aile droite est terminée par une arche en plein cintre située en avant de la baie et que l'aile arrière est fermée par un simple mur droit. Au premier niveau, les terminaisons des ailes sont toutes différentes : balcon pour l'aile gauche, grand bow-window à pans coupés pour l'avant-corps central, petit oriel couvert par un appentis pour l'aile droite, et mur droit pour l'aile arrière. L'aspect de la façade est important et fait l'objet d'un dessin détaillé de la part de l'architecte. Le soubassement est paré de meulière, le pignon central est en faux pans de bois, et le reste de la façade porte un enduit tyrolien. Toutes les baies sont de forme rectangulaire. Celles du rez-de-chaussée sont prévues à petits carreaux sur toute leur surface, tandis que celles

des étages n'ont de petits carreaux qu'en partie haute. Le motif de ferronnerie de la porte d'entrée, en forme de losange aux angles coupés, est repris dans les oculi qui encadrent le bow-window situé juste au-dessus.

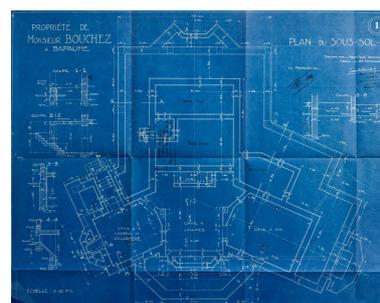
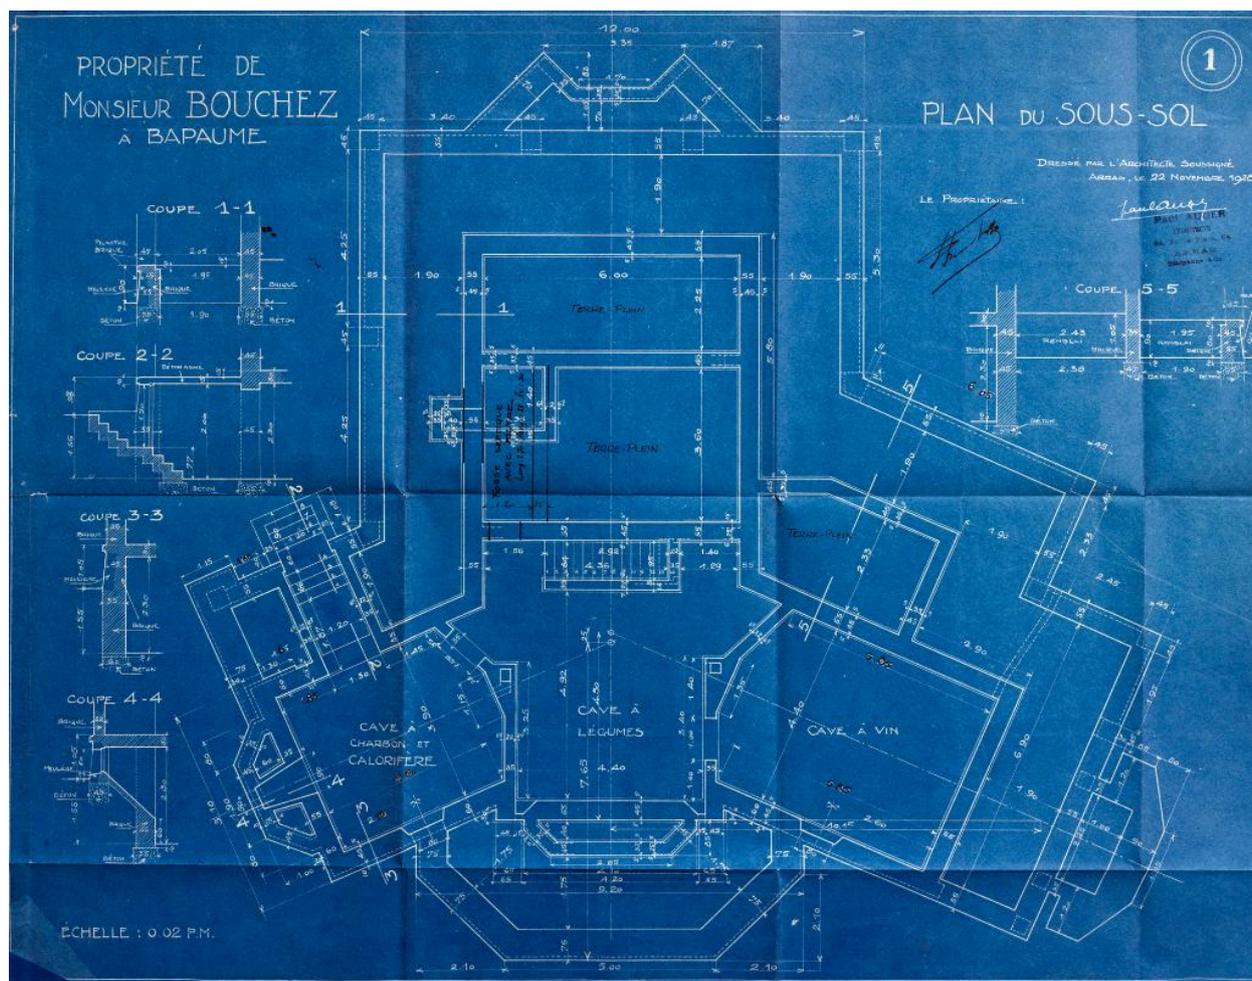
Propriété de M. Prosper Bouchez à Bapaume : plan du sous-sol. Daté et signé par Paul Auger, architecte, et P. Bouchez, propriétaire, le 22 novembre 1928. (AD Pas-de-Calais, 10R9/7, dossier n°90).  
Phot. Thibaut Pierre (reproduction) IVR32\_20216200030NUCA

Propriété de M. Prosper Bouchez à Bapaume : plan du sous-sol. Daté et signé par Paul Auger, architecte, et P. Bouchez, propriétaire, le 22 novembre 1928. (AD Pas-de-Calais, 10R9/7, dossier n°90).

La maison est construite sur un plan en Y : deux petites ailes divergentes encadrent un long corps central, dont l'extrémité forme un léger avant-corps entre ces deux ailes. Ce dernier est précédé d'un perron à pans. L'avant-corps accueille le hall d'entrée, très vaste, qui distribue l'ensemble de la maison ainsi que l'escalier tournant à volées droites avec jour qui dessert l'étage. Chaque aile est occupée par une seule pièce. Au rez-de-chaussée on trouve donc un salon et une salle à manger dans les ailes avant, et la cuisine (avec arrière-cuisine et office) dans celle arrière. Une véranda située dans l'angle entre la salle à manger et la cuisine complète le rez-de-chaussée. A l'étage, quatre chambres disposant toutes d'un cabinet de toilette, occupent l'espace : deux dans les bras du Y, dont une avec un boudoir, une dans l'avant-corps, et une dans l'aile arrière. Cette aile accueille également, dans sa partie distale, la salle de bain et la lingerie. L'étage de combles ne reprend pas le plan des étages en-dessous mais adopte une forme rectangulaire qui coiffe la partie centrale de la villa. Il abrite deux pièces mansardées à une extrémité et deux greniers à l'autre, séparés par le palier où débouche l'escalier.

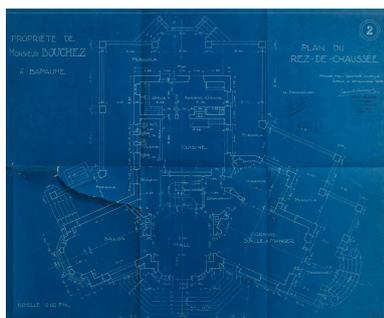
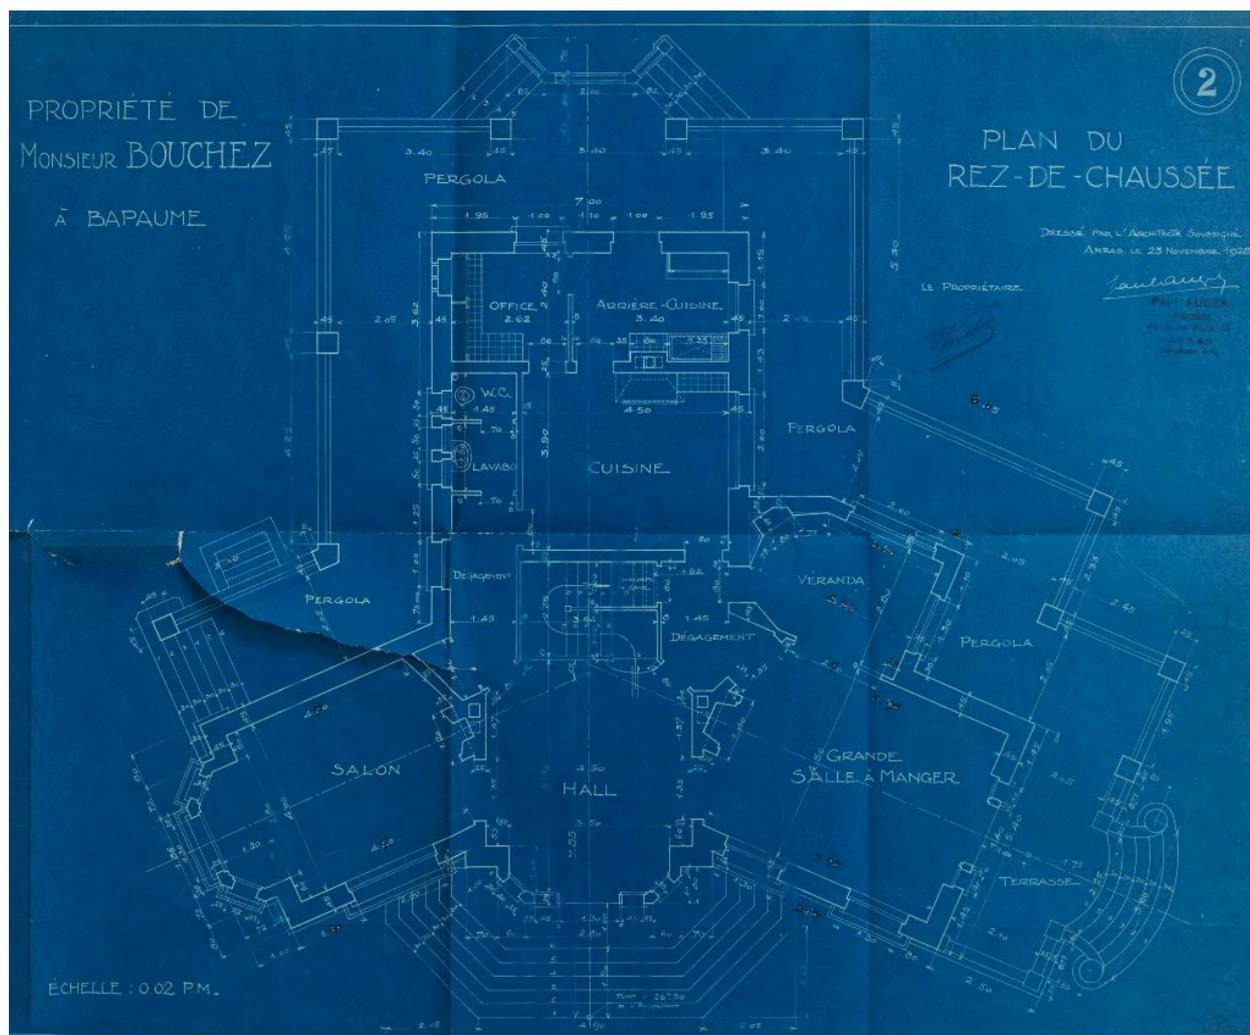
Propriété de M. Prosper Bouchez à Bapaume : plan du rez-de-chaussée. Daté et signé par Paul Auger, architecte, et P. Bouchez, propriétaire, le 23 novembre 1928. (AD Pas-de-Calais, 10R9/7, dossier n°90). Phot. Thibaut Pierre (reproduction) IVR32\_20216200031NUCA

Propriété de M. Prosper Bouchez à Bapaume : plan du rez-de-chaussée. Daté et signé par Paul Auger, architecte, et P. Bouchez, propriétaire, le 23 novembre 1928. (AD Pas-de-Calais, 10R9/7, dossier n°90).

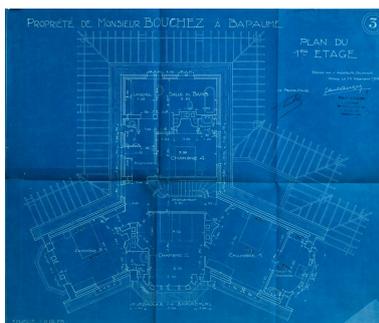
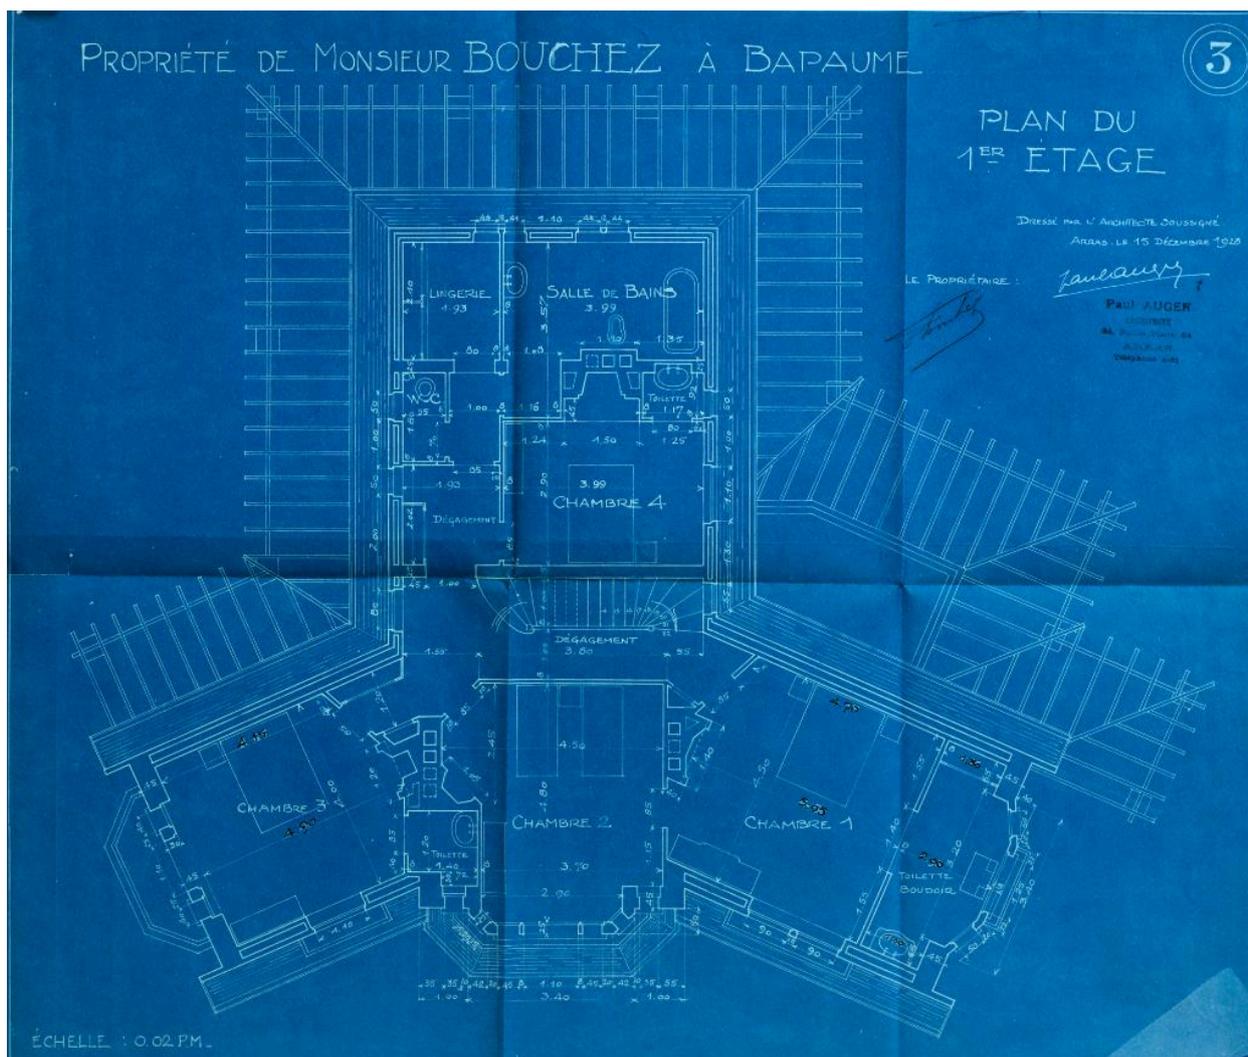
Propriété de M. Prosper Bouchez à Bapaume : plan du premier étage. Daté et signé par Paul Auger, architecte, et P. Bouchez, propriétaire, le 15 décembre 1928. (AD Pas-de-Calais, 10R9/7, dossier n°90). Phot. Thibaut Pierre (reproduction) IVR32\_20216200032NUCA

Propriété de M. Prosper Bouchez à Bapaume : plan du premier étage. Daté et signé par Paul Auger, architecte, et P. Bouchez, propriétaire, le 15 décembre 1928. (AD Pas-de-Calais, 10R9/7, dossier n°90).

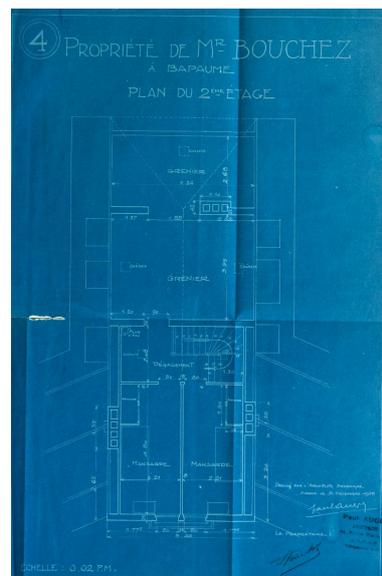
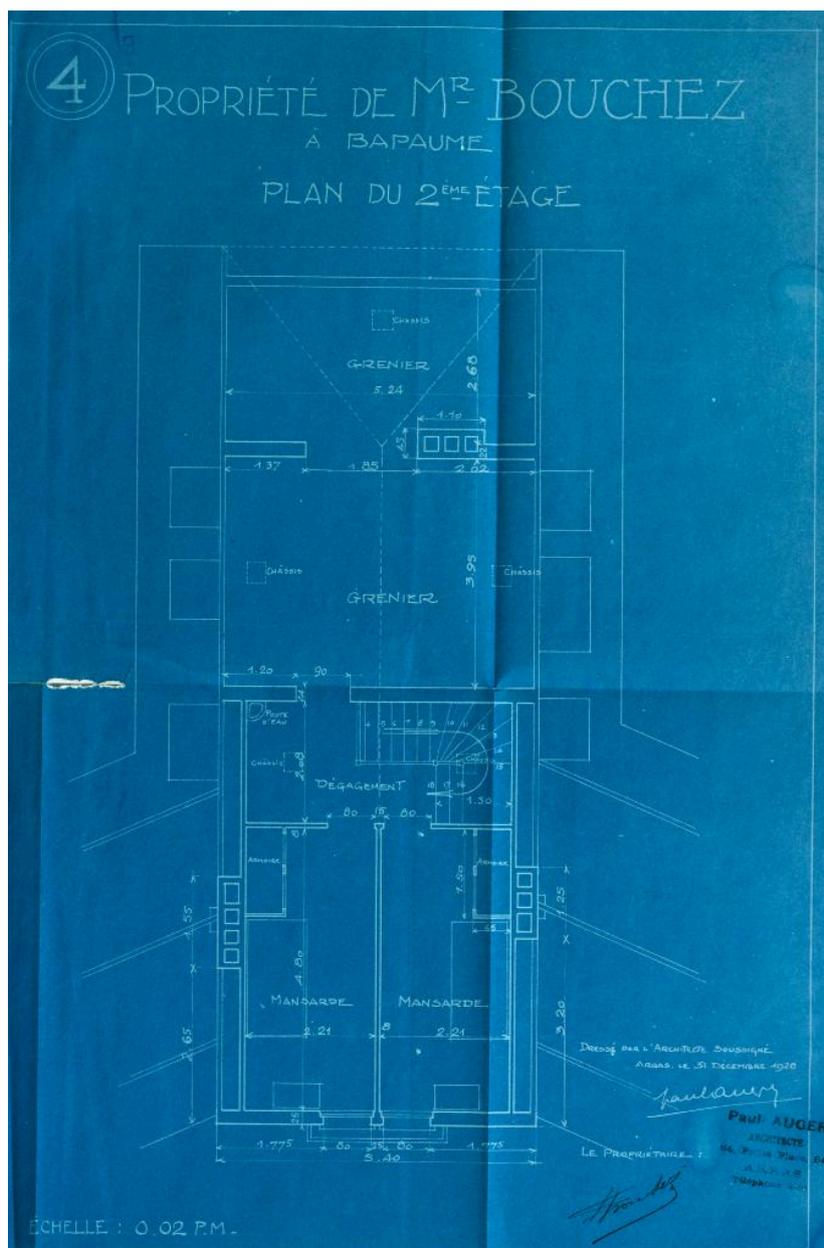
Propriété de M. Prosper Bouchez à Bapaume : plan du deuxième étage. Daté et signé par Paul Auger, architecte, et P. Bouchez, propriétaire, le 31 décembre 1928. (AD Pas-de-Calais, 10R9/7, dossier n°90). Phot. Thibaut Pierre (reproduction) IVR32\_20216200033NUCA

Propriété de M. Prosper Bouchez à Bapaume : plan du deuxième étage. Daté et signé par Paul Auger, architecte, et P. Bouchez, propriétaire, le 31 décembre 1928. (AD Pas-de-Calais, 10R9/7, dossier n°90).

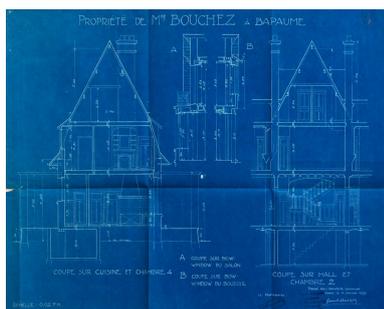
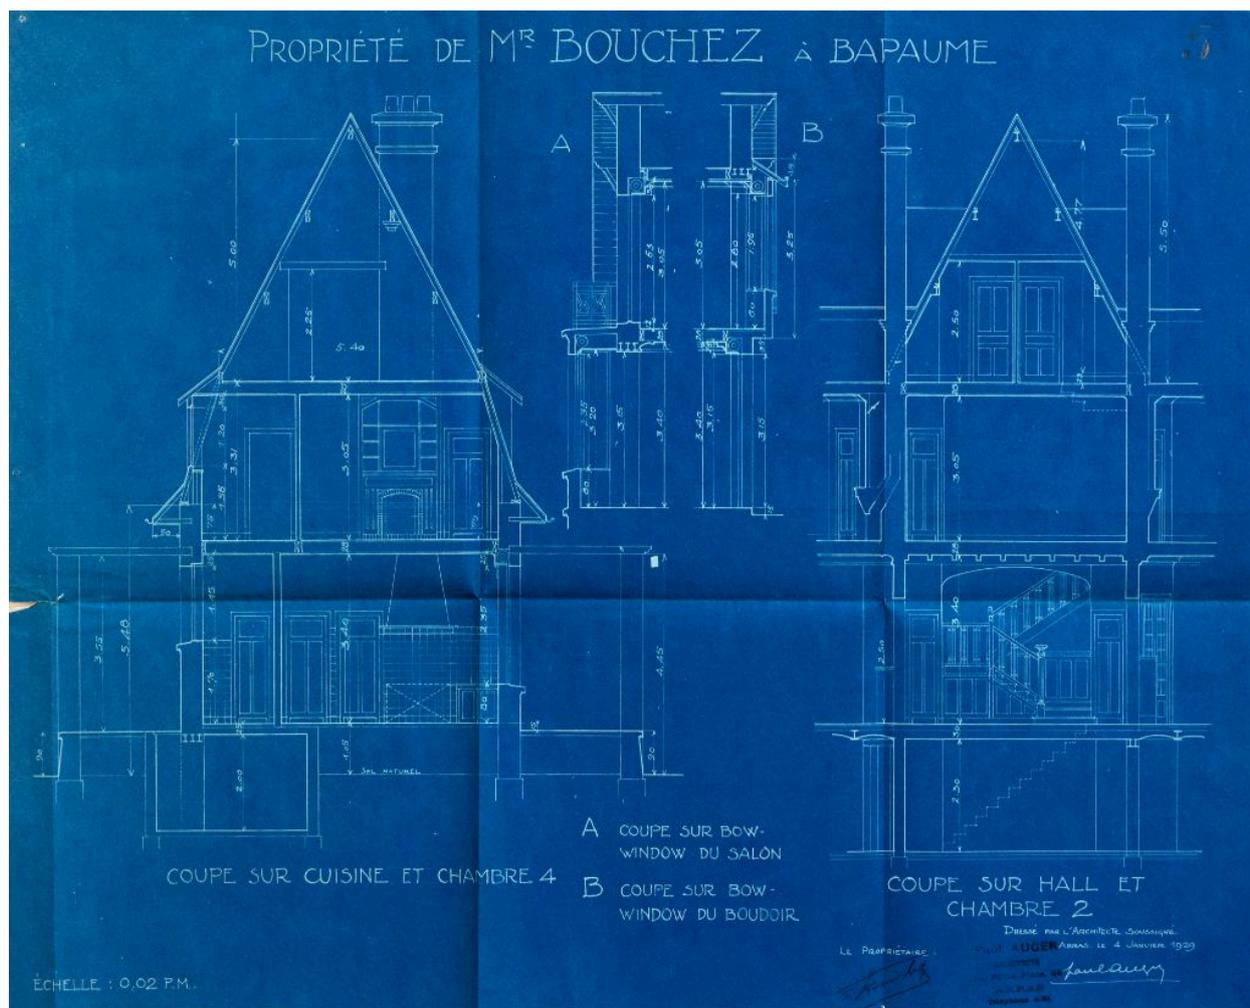
Propriété de M. Prosper Bouchez à Bapaume : coupe sur cuisine et chambre 4, coupe sur hall et chambre 2, coupe sur le bow-window du salon, coupe sur le bow-window du boudoir. Daté et signé par Paul Auger, architecte, et P. Bouchez, propriétaire, le 4 janvier 1929. (AD Pas-de-Calais, 10R9/7, dossier n°90). Phot. Thibaut Pierre (reproduction) IVR32\_20216200034NUCA

Propriété de M. Prosper Bouchez à Bapaume : coupe sur cuisine et chambre 4, coupe sur hall et chambre 2, coupe sur le bow-window du salon, coupe sur le bow-window du boudoir. Daté et signé par Paul Auger, architecte, et P. Bouchez, propriétaire, le 4 janvier 1929. (AD Pas-de-Calais, 10R9/7, dossier n°90).

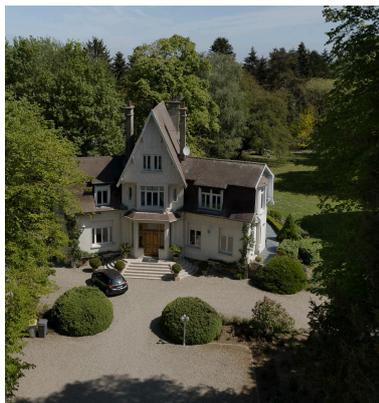
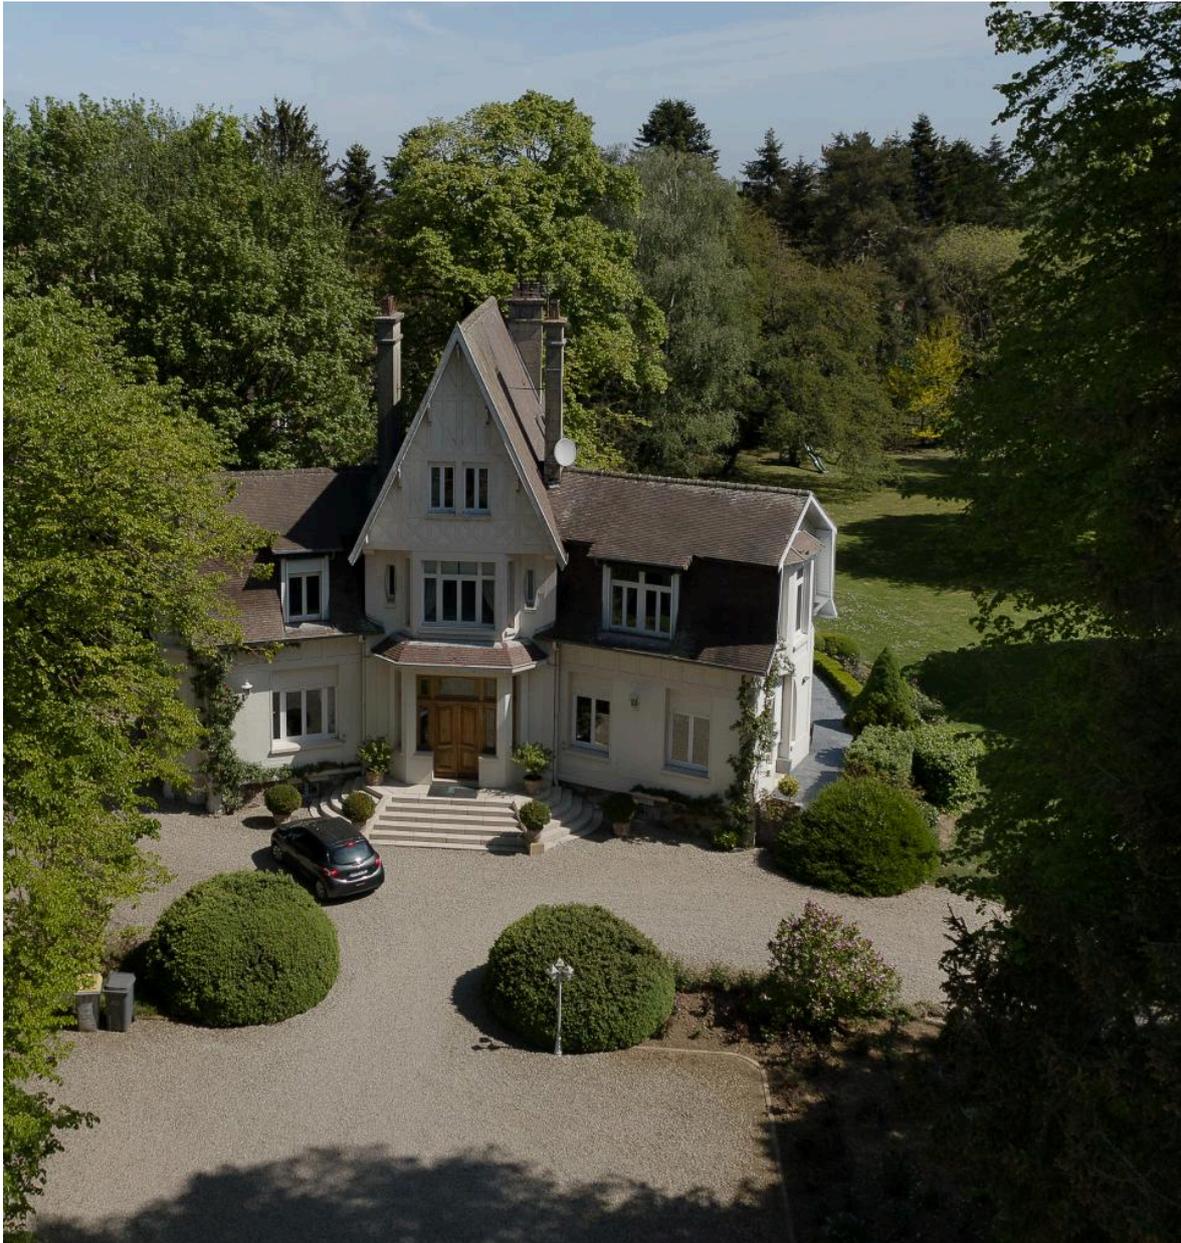
Vue aérienne des façades ouest  
deuis la rue du faubourg de Péronne.  
Phot. Marc Kérignard  
IVR32\_20226200047NUCA

Vue aérienne des façades ouest deuis la rue du faubourg de Péronne.

Mur et portail masquent l'essentiel de la maison et du garage-pigeonnier. Le peu qui reste cependant visible depuis la rue ou par satellite (Géoportail) semble cependant être conforme au projet de l'architecte. Ni le plan en Y ni les élévations de la villa n'ont été modifiés. Mais, si la véranda, couverte par un toit terrasse, est présente, la pergola et la terrasse avec ses escaliers n'existent pas. Aucune photographie ancienne n'a été retrouvée, ce qui ne permet pas de savoir si ces deux éléments ont un jour été réalisés. Les huisseries des baies ont été changées (y compris celles de la porte d'entrée), mais la forme de ces dernières n'a pas été modifiée, pas plus que les toitures. Au-dessus du pignon achevant l'avant-corps central, les corbeaux soutenant la toiture débordante sont particulièrement visibles. L'enduit tyrolien a été remplacé par un crépi lisse, mais le haut de la façade a conservé son décor de faux pans de bois.
