Hauts-de-France, Oise  
Conteville

## L'habitat du village de Conteville

Numéro de dossier : IA60005243

Cadre de l'étude : inventaire topographique Communauté de communes Oise Picarde

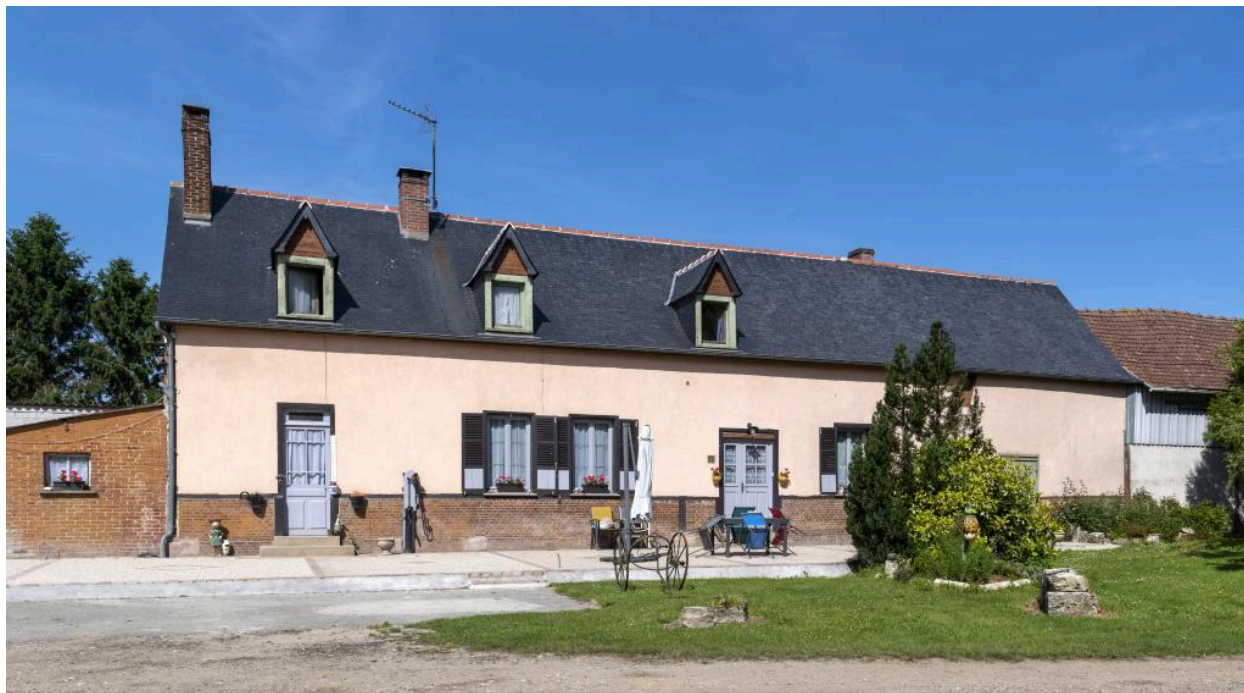
Logis de ferme, n°4 rue Cour Marin, vue de la façade depuis l'est.

Les fermes organisées autour d'une cour fermée regroupent le second type d'habitat de Conteville. Elles sont le plus souvent situées à l'écart du centre du village ou dans des zones moins densément habitées. Les exploitations de la Cour Marin ou celles présentes rue d'En Bas offrent de bons exemples de ces fermes, sièges d'exploitations agricoles plus importantes. Les bâtiments agricoles répartis autour de la cour fermée ont été reconstruits en brique dans la seconde moitié du 19e siècle. Selon cette typologie, le logis est implanté en fond de cour, en face de l'entrée (exemple n°4 Cour Marin).

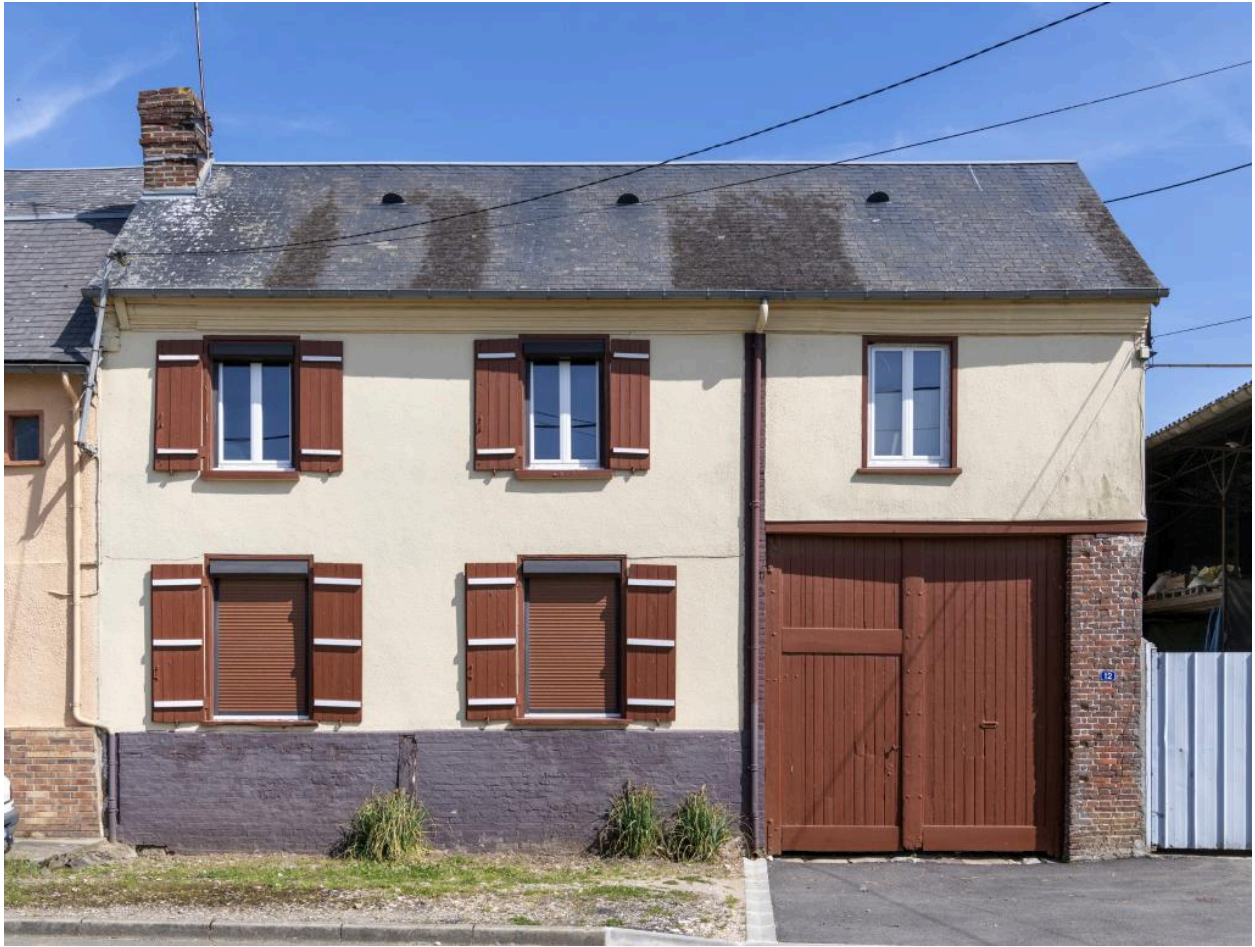
Logis sur rue avec entrée charretière, n°12 rue de la Ville, vue de la façade depuis le sud.

l'exploitation complétait les revenus de l'artisan (n°10 et 12 rue de la Ville). L'habitation du n°8, rue Léger, se distingue par son importance. C'était une véritable fabrique, avec un atelier spécifique qui pouvait employer plusieurs personnes.

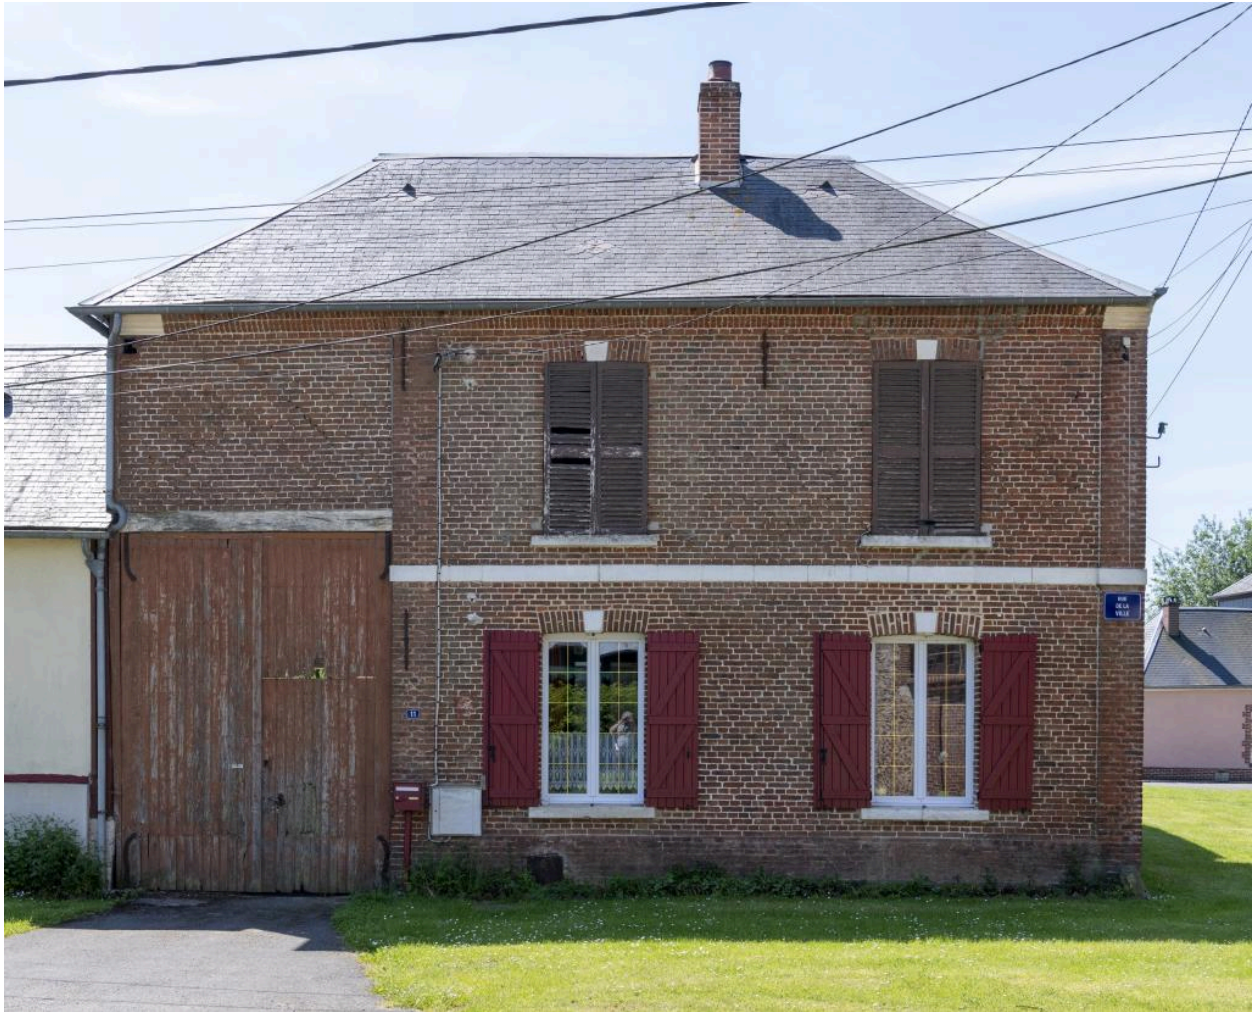
Logis sur rue avec entrée charretière, n°11 rue de la Ville, vue depuis le nord.

Les recensements de population du 19e siècle indiquent que la grande majorité des habitants de Conteville fabriquait des étoffes de laine. Ces sergers logeaient plus spécifiquement dans un type d'habitation caractérisé par un logis, aligné sur la rue, prolongé par une entrée charretière. En fond de cour se trouvaient souvent des remises, ateliers, abris pour un petit élevage (poulailler, soue à cochon, parfois étables). L'habitation du serger pouvait donc s'apparenter à une petite ferme dont

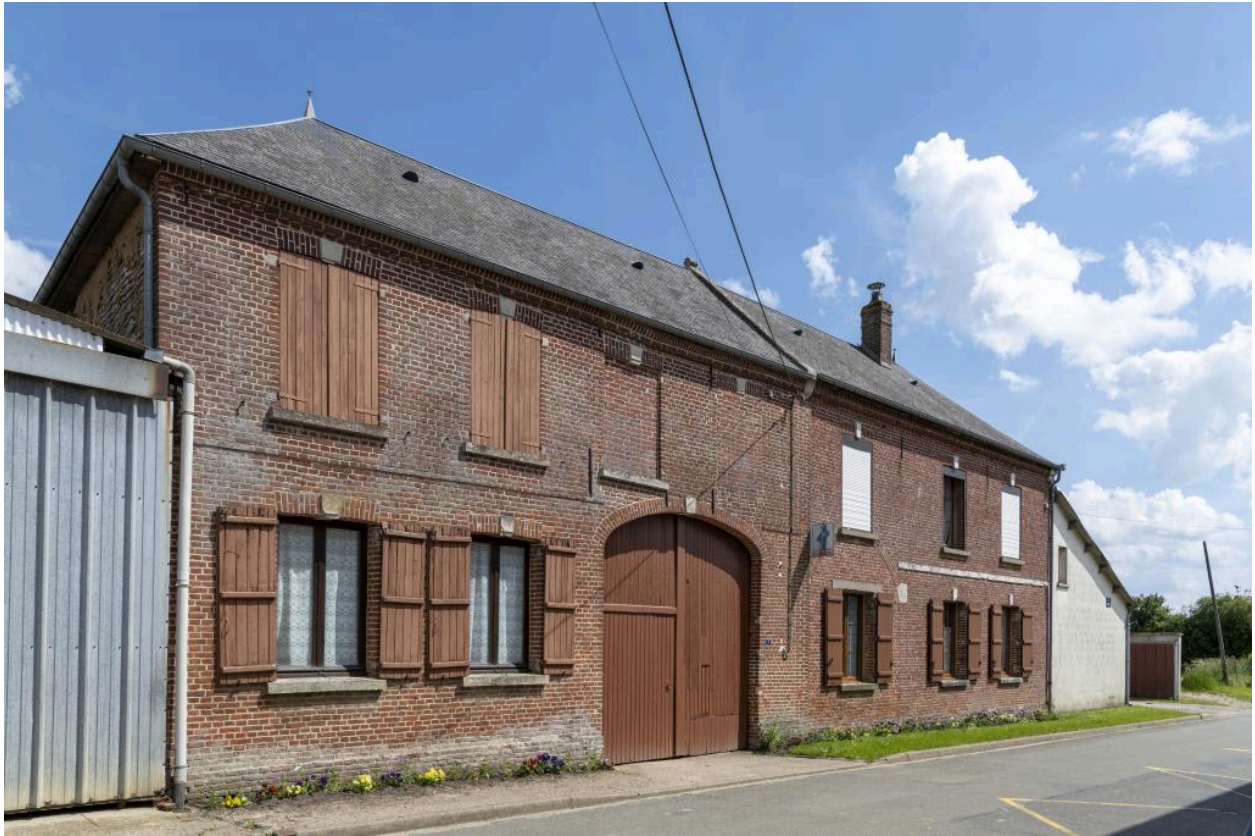
Logis de ferme sur rue (anciennement 2 fermes), n°7 rue Léger, vue de la façade depuis le nord-ouest.

Le pan de bois torchis est la mise en œuvre la plus pratiquée pour les édifices les plus anciens. Elle est associée à des solins en brique. À partir de la seconde moitié du 19e siècle, la brique se répand dans les constructions. D'imposants édifices de fermes comme les granges ou des étables sont construits en brique (n°7 rue d'en Bas). La brique se diffuse également dans la construction de type "logis avec porte charretière sur rue", forme d'habitation la plus ancienne à Conteville. Le n°7 rue Léger offre un bel exemple (il formait certainement deux habitations à l'origine).

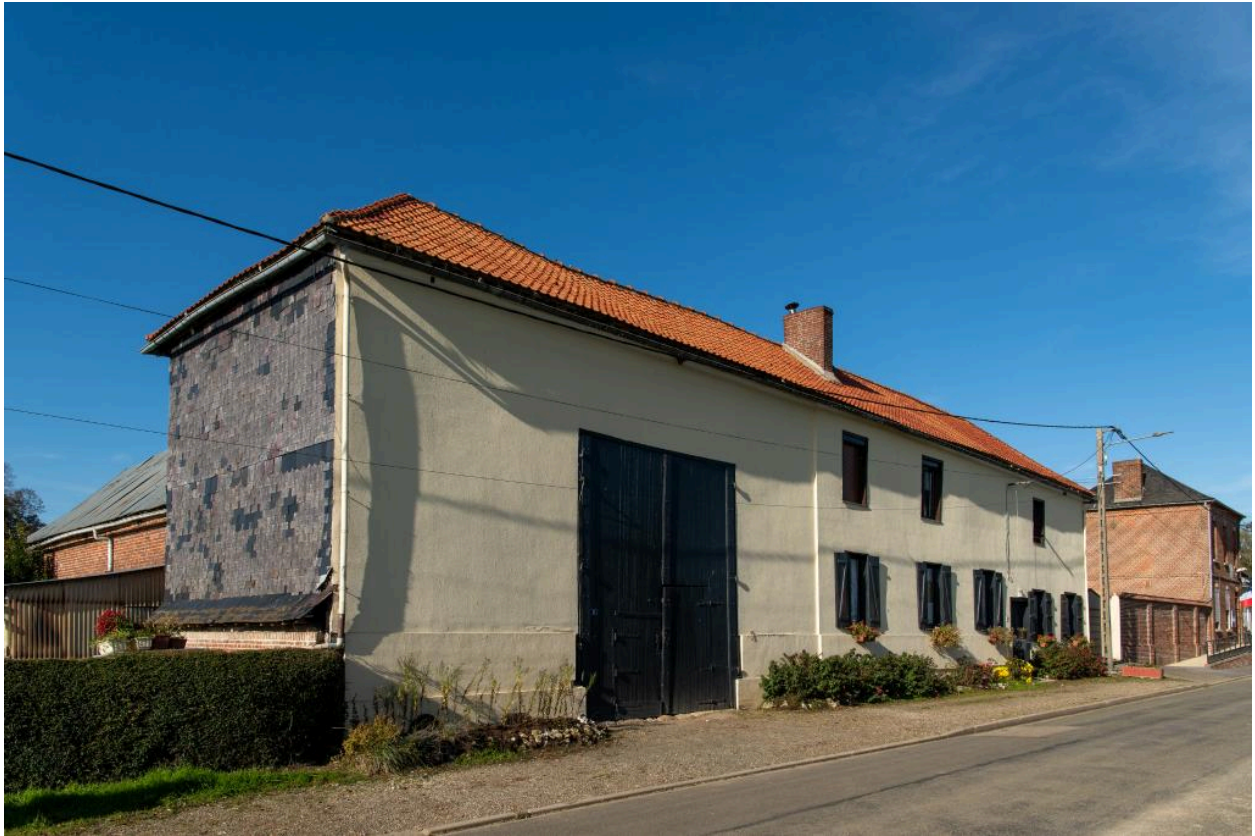
Ancienne fabrique de serges, n°8 rue Léger, vue depuis le sud-est.
