Hauts-de-France, Pas-de-Calais
Arras
62 rue Saint-Aubert

Maison à boutique

Numéro de dossier : IA62001402

Cadre de l'étude : enquête thématique départementale patrimoine Art Déco d'Arras, patrimoine de la Reconstruction

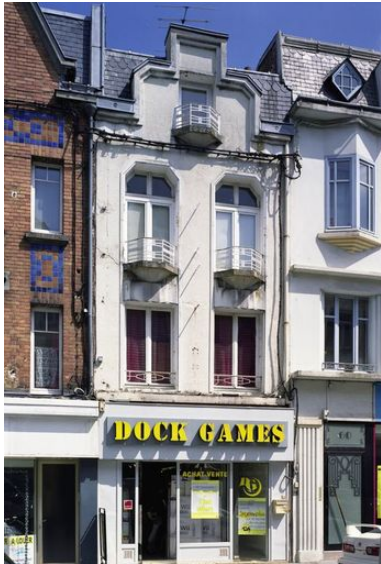
Vue générale.
Phot. Pierre Thibaut
IVR31_20086200151XE

Cet immeuble construit en béton, bâti sur un parcellaire étroit, est constitué de deux étages carrés et d'un étage de comble surmontant un rez-de-chaussée à usage de commerce. Il est de style Art déco comme l'indiquent les formes et motifs géométriques constituant sa façade : l'ébrasement des baies ainsi que leurs appuis présentent des pans coupés, tout comme le pignon à redents qui réinterprète sous une forme géométrique le pignon flamand traditionnel. Les ferronneries des garde-corps sont simples, constituées de lignes droites et de losanges. La façade est dégradée : elle est percée en plusieurs endroits de trous signalant la présence ancienne de panneaux d'enseignes publicitaires.

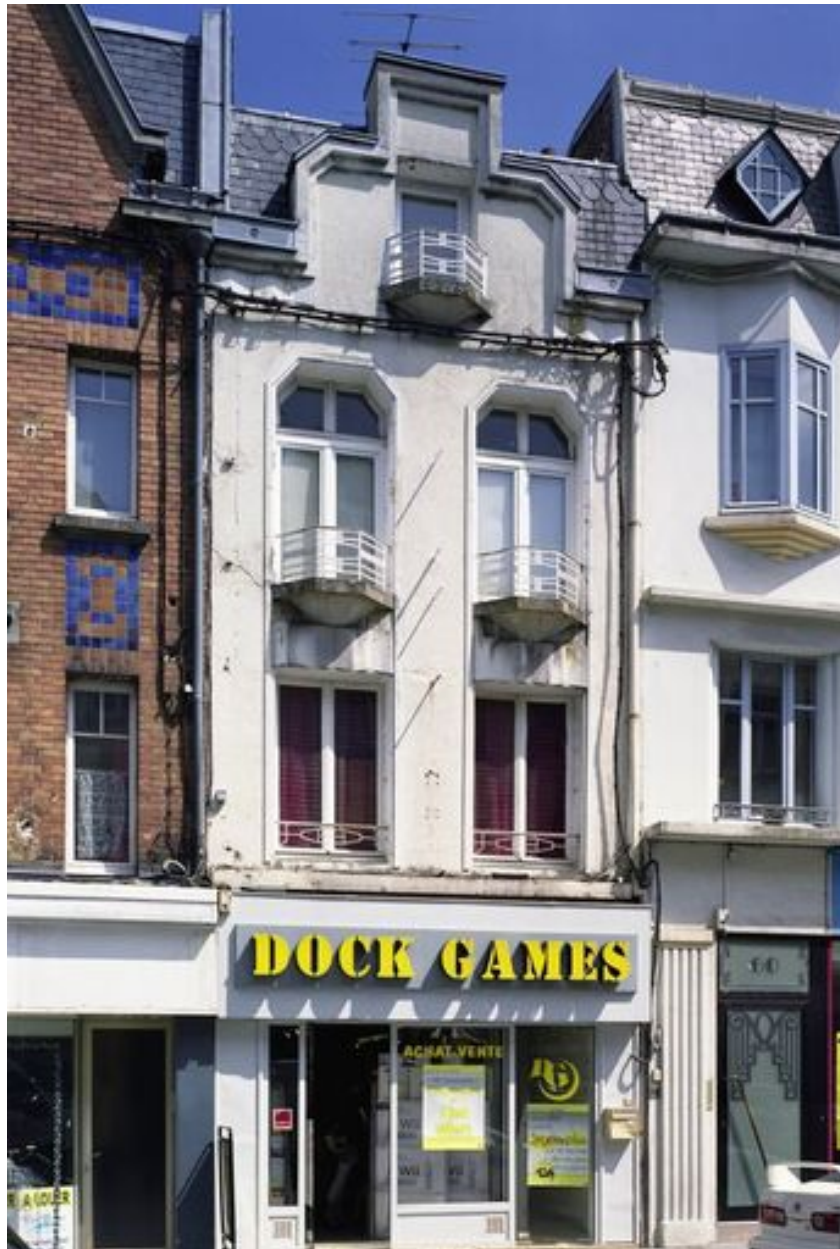
IVR31_20086200151XE

Vue générale.
