Hauts-de-France, Aisne
Saint-Quentin
Boulevards
18 à 20 rue de Tour-Y-Val, 2 à 4 rue de Vicq

Ancienne usine de peausserie (tannerie et corroierie) Dupuis, retorderie de fils de coton Huret

Numéro de dossier : IA02002832
Date de l'enquête initiale : 2005
Date(s) de rédaction : 2005
Cadre de l'étude : patrimoine industriel la communauté d'agglomération de Saint-Quentin
Degré d'étude : étudié

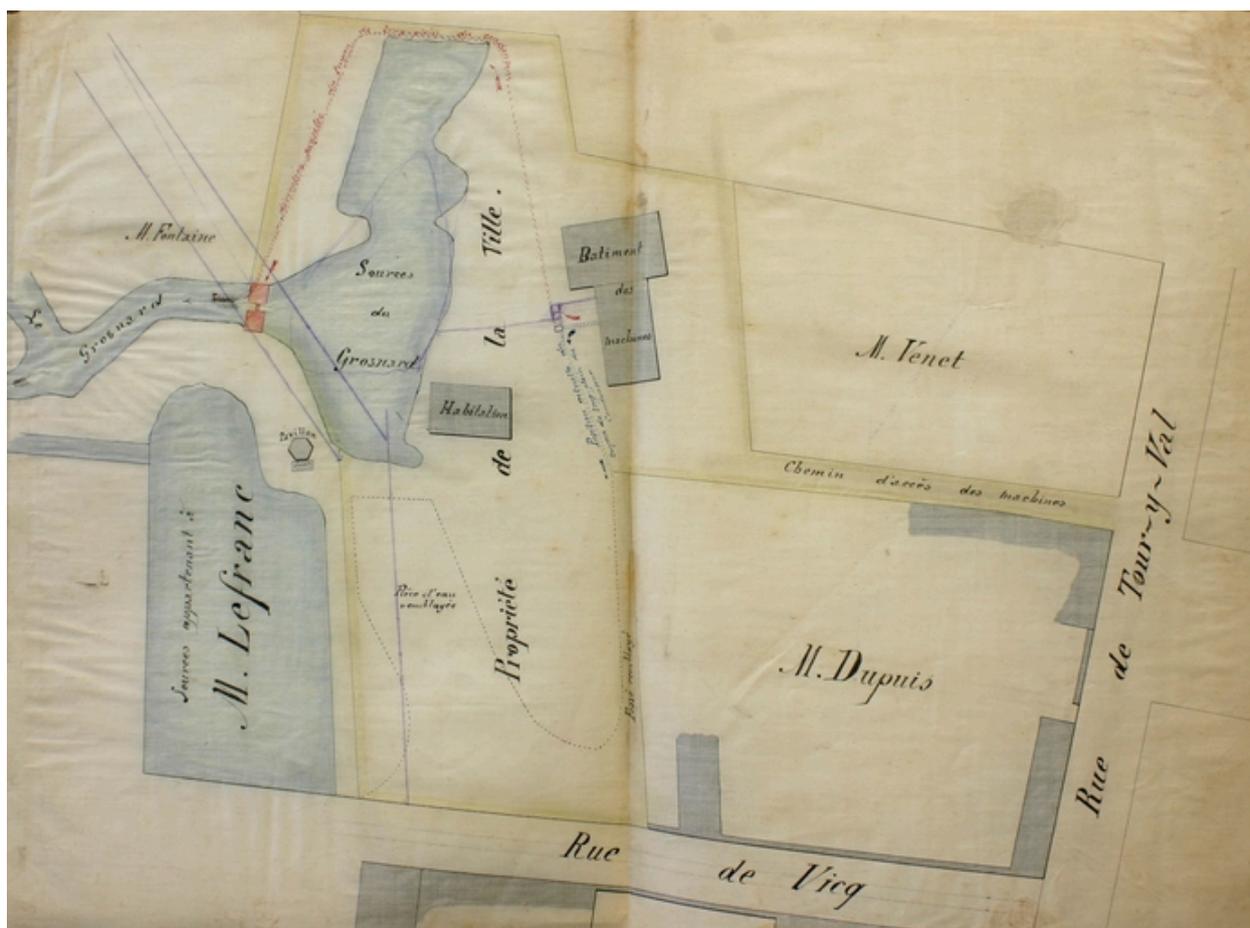
Plan du site de la tannerie Dupuis, par Tournay, 1886 (AC Saint-Quentin).

- **Projet de modification des conduites servant à l'évacuation des eaux de condensation des machines de l'usine hydraulique.** Plan, encre et lavis sur calque toilé, 1 : 500, 41 x 30,5 cm, 06-01-1886, par Tournay (sous-directeur-voyer). (AC Saint-Quentin. Service de l'Urbanisme ; Voirie. Dossier n° 491 - Rue de Vicq).

Plan du site de la tannerie Dupuis, par Tournay, 1886 (AC Saint-Quentin).
Phot. Pillet Frédéric
IVR22_20050205215NUCAB

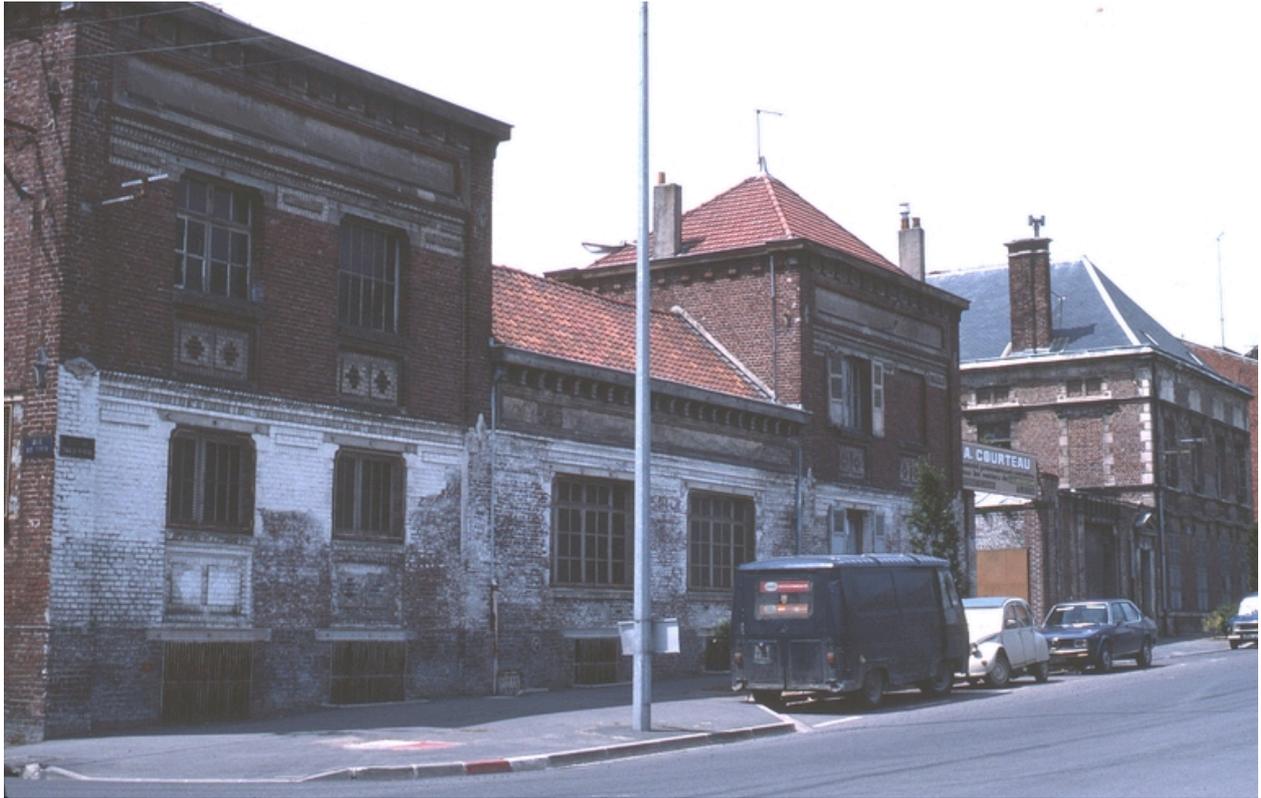
Façades des ateliers (à gauche) et de l'ancien logement patronal (à droite) en 1983 (BM Saint-Quentin).

Façades des ateliers (à gauche) et de l'ancien logement patronal (à droite) en 1983 (BM Saint-Quentin).
Phot. Pillet Frédéric,
Autr. Catherine Chaplain
IVR22_20050205222NUCAB

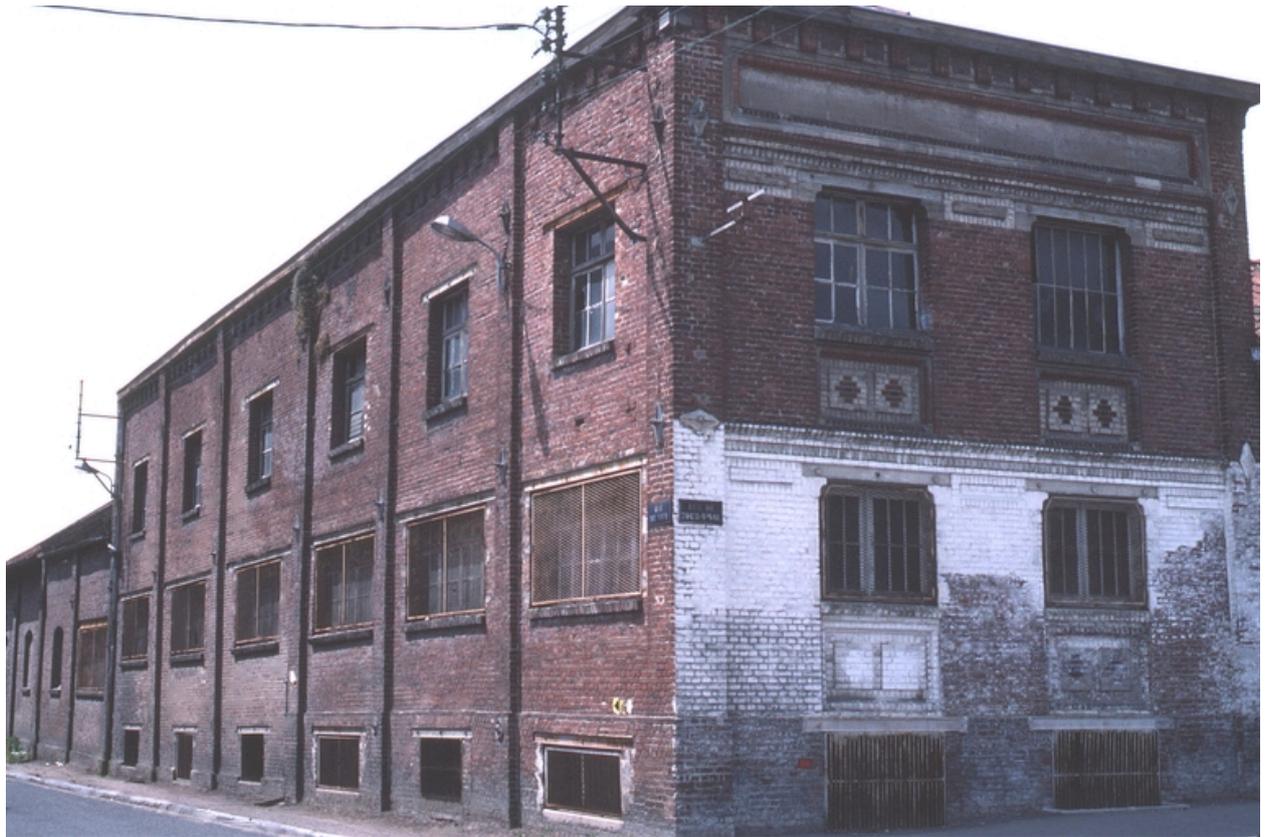
Anciens ateliers de bobinage et de retorderie, à l'angle des rues de Tour-Y-Val et de Vicq, 1983 (BM Saint-Quentin).

Anciens ateliers de bobinage
et de retorderie, à l'angle des
rues de Tour-Y-Val et de Vicq,
1983 (BM Saint-Quentin).

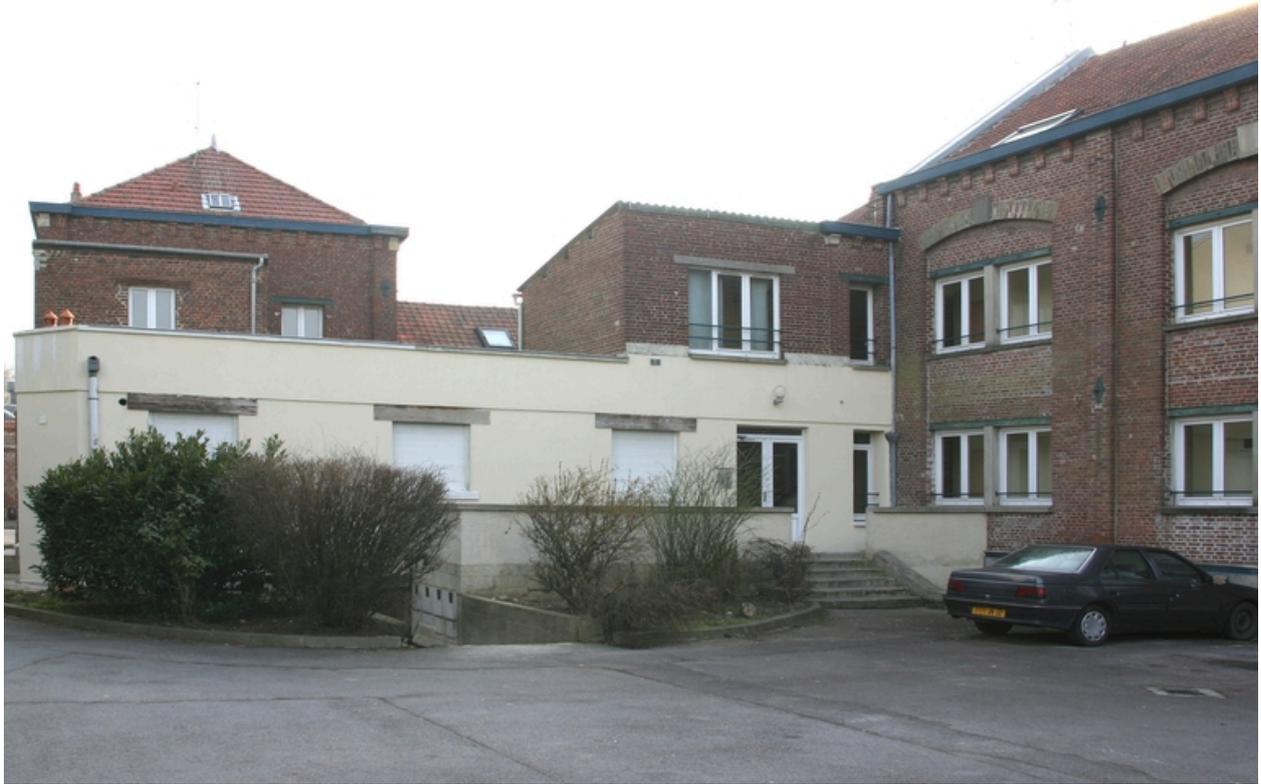
Façades postérieures des anciens bureaux, magasins et bobinage.

Façades postérieures des anciens
bureaux, magasins et bobinage.

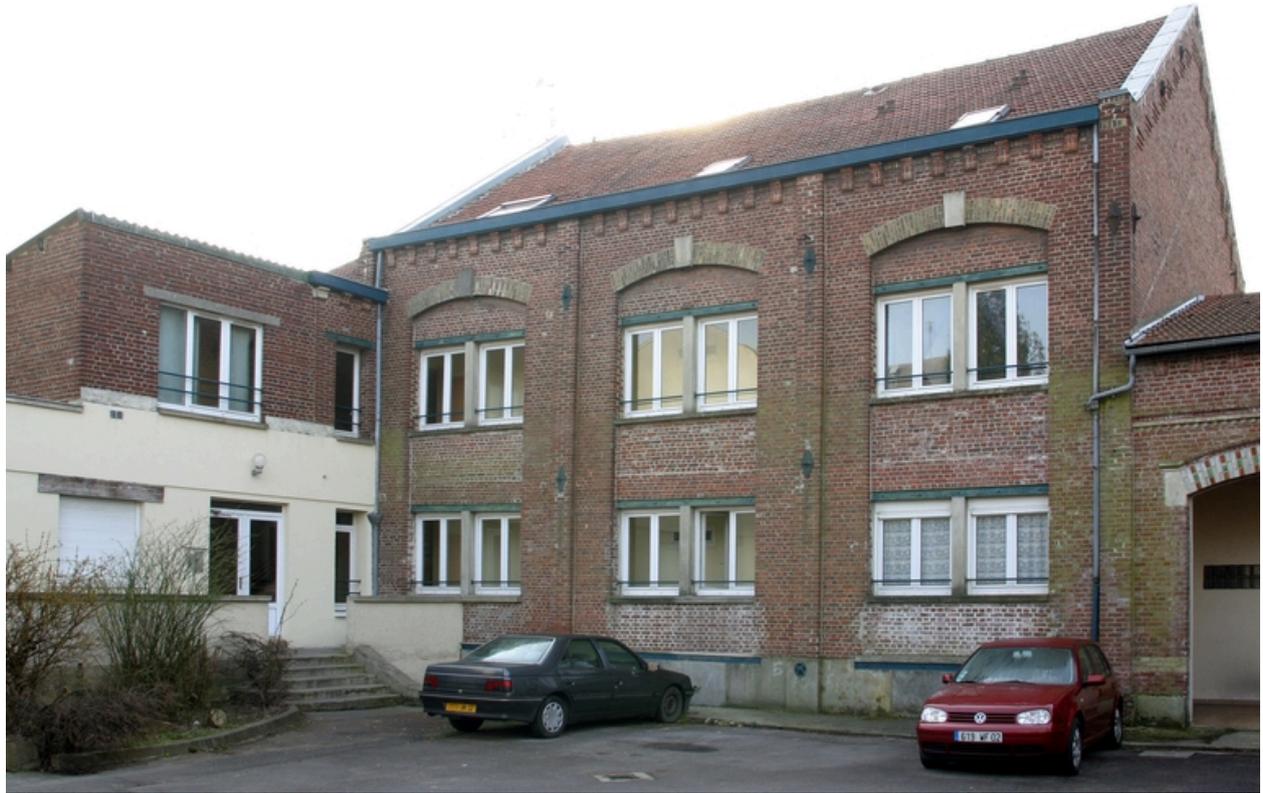
Façades postérieures des anciens bobinage et retorderie.

Façades postérieures des
anciens bobinage et retorderie.
