Hauts-de-France, Aisne
Soissons
Cathédrale Saint-Gervais-Saint-Protais, place Cardinal-Binet

Paire de fauteuils

Numéro de dossier : IM02005472
Date de l'enquête initiale : 2004
Date(s) de rédaction : 2013
Cadre de l'étude : mobilier et objets religieux la cathédrale de Soissons
Degré d'étude : étudié

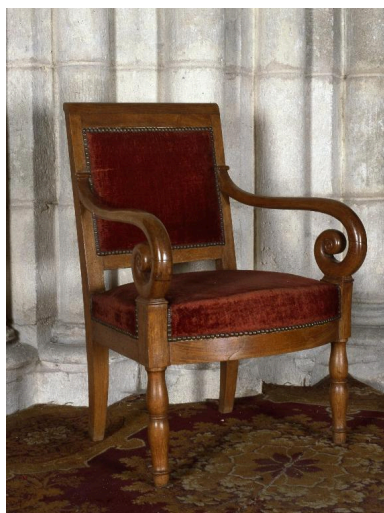
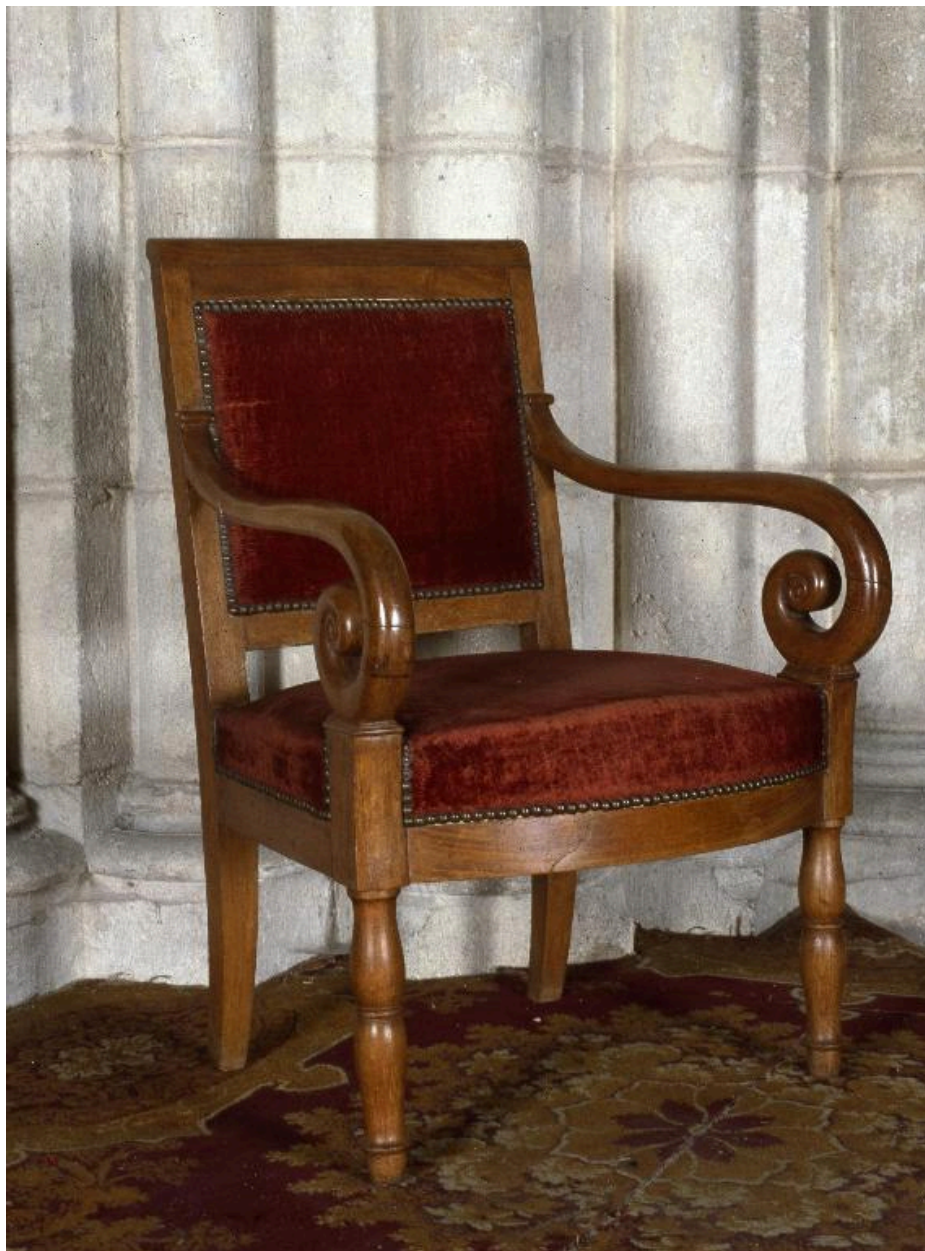
Les deux fauteuils sont identiques. Ils possèdent une structure en bois, probablement de l'acajou ou du merisier. Ils comportent quatre pieds : les deux antérieurs - tournés - ont la forme de fuseaux et les deux postérieurs, "en sabre", ont été réalisés avec les montants latéraux du dossier plat. L'assise, cintrée à l'avant, est cantonnée par deux accotoirs "en crosse". L'assise et le dossier sont garnis d'un rembourrage recouvert d'un velours uni de laine ou de coton.

Le bois a été fortement attaqué par des insectes xylophages. L'attaque semble stabilisée, mais les trous sont nombreux.

L'un des fauteuils, vu de trois-quarts.

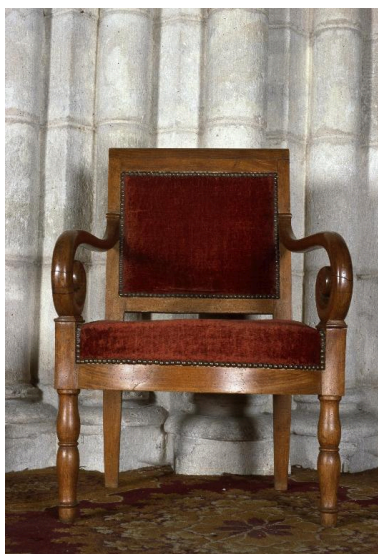
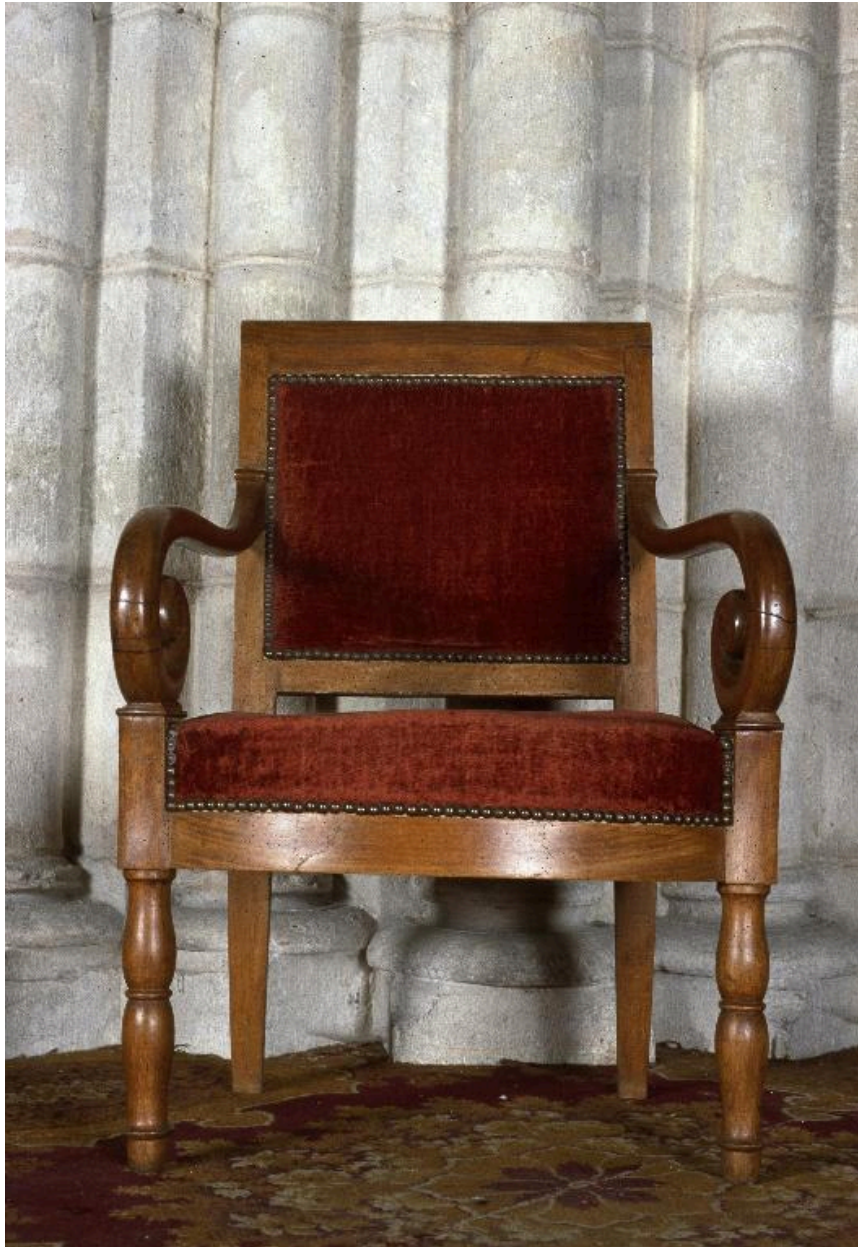
L'un des fauteuils, vu de face.
