Hauts-de-France, Nord
Le Quesnoy
18 rue du Maréchal-Joffre

Maison

Numéro de dossier : IA59005758
Date de l'enquête initiale : 2023
Date(s) de rédaction : 2024
Cadre de l'étude : inventaire topographique Le Quesnoy centre
Degré d'étude : repéré

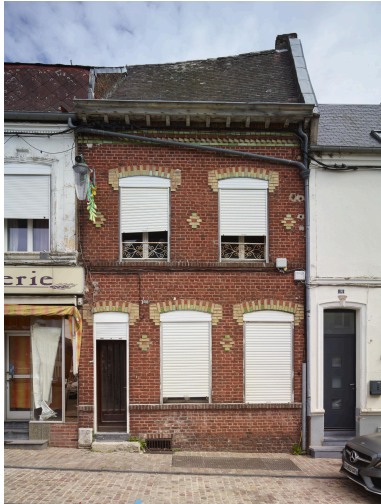
Maison - 18, rue du Maréchal-Joffre.
Phot. Pierre Thibaut
IVR32_20245900028NUCA

La maison est située à front de rue, alignée avec ses voisines dont elle est mitoyenne. Le plan en T est visible sur les vues aériennes de l'IGN. Elle est couverte par une toiture à longs pans en ardoise qui s'achève par un chéneau soutenu par des modillons en bois en forme de talon. La construction en coins de brique est visible sur le pignon débordant à droite de la façade.

Construite en brique sur un soubassement marqué mais également en brique, elle compte un étage carré. Toutes les briques sont posées en appareil picard. L'élévation s'achève par un bandeau d'attique richement orné : des briques émaillées vertes

et rouges posées en boutisses couchées encadrent un rang de briques émaillées jaunes posées en dents d'engrenage, et un rang de briques rouges posées en paneresses couchées.

Le nombre de baies varie en fonction du niveau : trois au premier et deux au second. La porte, étroite et précédée d'un petit degré en pierre bleue, est située à gauche.

Les baies sont toutes couvertes par un arc segmentaire décoré par des briques émaillées dessinant un chambranle à crossettes. Le motif du décor est recherché : il fait alterner deux briques rouges et vertes superposées posées en boutisses debout et une brique jaune posée en paneressse debout. Au deux niveaux, elles sont réunies par un cordon larmier en brique.

Des décors de brique émaillée sont également présents au centre de chaque trumeau où des briques vertes, jaunes et rouges dessinent des motifs cruciformes.

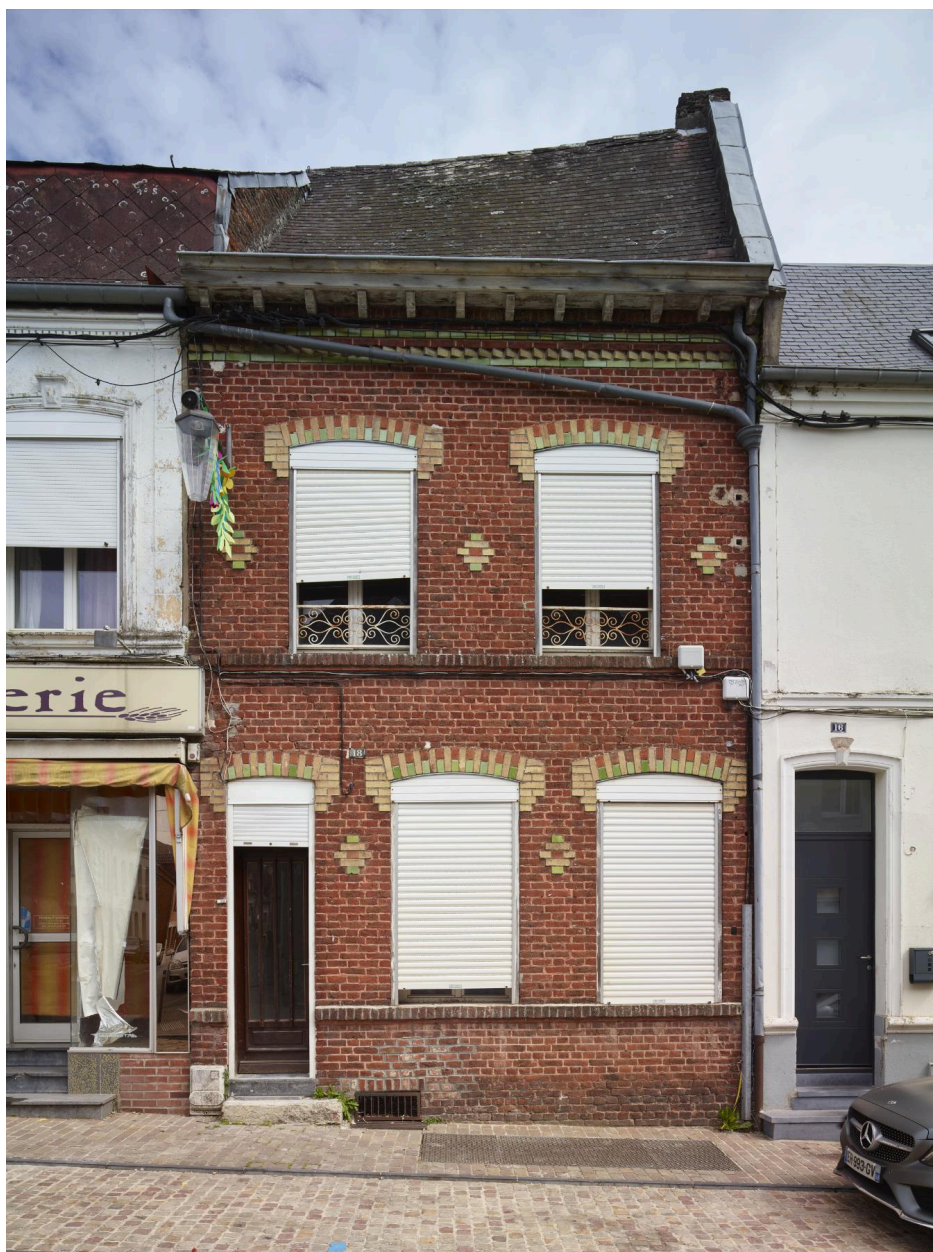
IVR32_20245900028NUCA

Maison - 18, rue du Maréchal-Joffre.
