Hauts-de-France, Aisne  
Pargny-Filain  
place de l' Eglise

## Église paroissiale Saint-Martin de Pargny-Filain

Numéro de dossier : IA02001951  
Date de l'enquête initiale : 2003  
Date(s) de rédaction : 2003  
Cadre de l'étude : patrimoine de la Reconstruction Chemin des Dames  
Degré d'étude : étudié

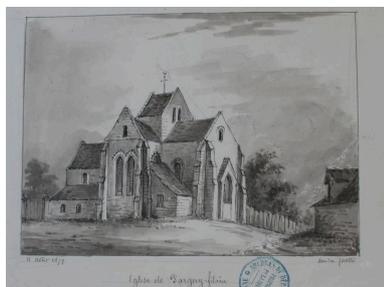
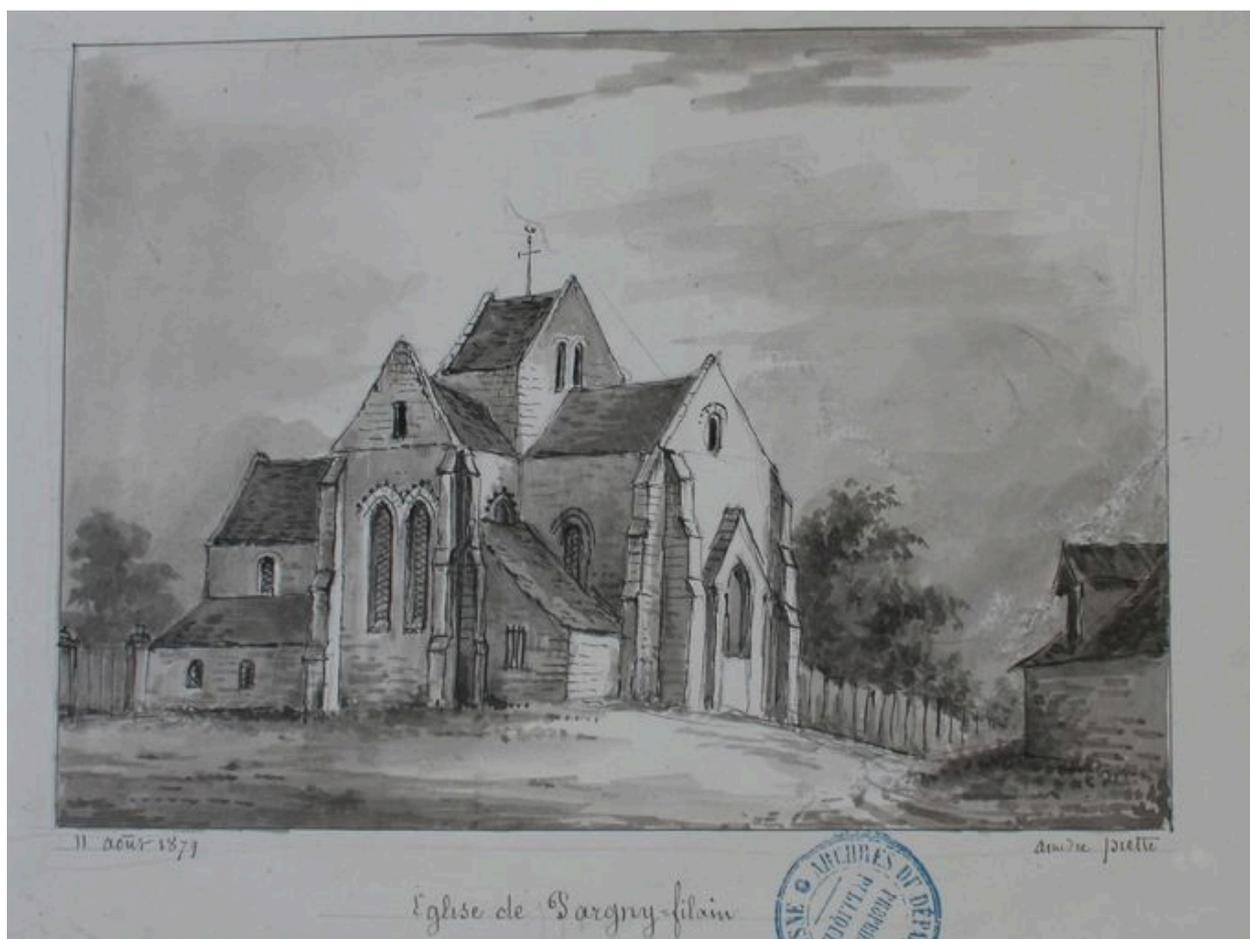
Dessin présentant l'édifice à la fin du 19e siècle, par Amédée Piette (AD Aisne : 8 Fi Pargny 1).  
Phot. Inès Guérin  
IVR22\_20030202834NUCAB

Dessin présentant l'édifice à la fin du 19e siècle, par Amédée Piette (AD Aisne : 8 Fi Pargny 1).

D'après le dossier de dommages de guerre, l'église paroissiale Saint-Martin (anciennement Saint-Pierre), entièrement détruite lors de la Première Guerre mondiale, datait du 13e siècle. Le 20 janvier 1917, l'édifice était encore intact, les bancs avaient été enlevés. Les pans de murs restants permirent d'en restituer le plan. La lecture du 'Bulletin de la Société Archéologique de Soissons' de 1864 renseigne sur l'historique de l'édifice. Certaines parties de la nef avaient été remaniées avant 1914. Empruntant le plan en forme de croix latine, elle était couverte de voûtes d'ogives supportées par des piliers massifs flanqués de colonnettes. La nef, pourvue de collatéraux, était longue de trois travées. Le clocher quadrangulaire, situé au-dessus de la croisée du transept, avait subi des modifications au 18e siècle. En 1870, les voûtes de la nef furent entièrement refaites. Le choeur avait également subi une restauration à la fin du 19e siècle. Le dossier de dommages de guerre fut rédigé par Charles Abella et le projet de reconstruction par l'architecte Mercier : en 1928, les travaux étaient en cours sur l'emplacement primitif de l'édifice. La paroisse avait une baraque-chapelle à disposition afin de pouvoir assurer le culte. En 1940, l'église eut encore à souffrir des bombardements. Il semble qu'elle ait été largement détruite, les ruines étant alors inutilisables.

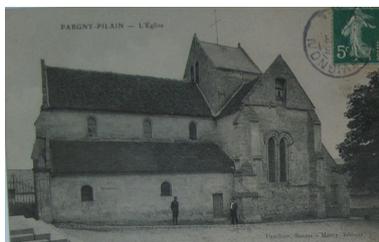
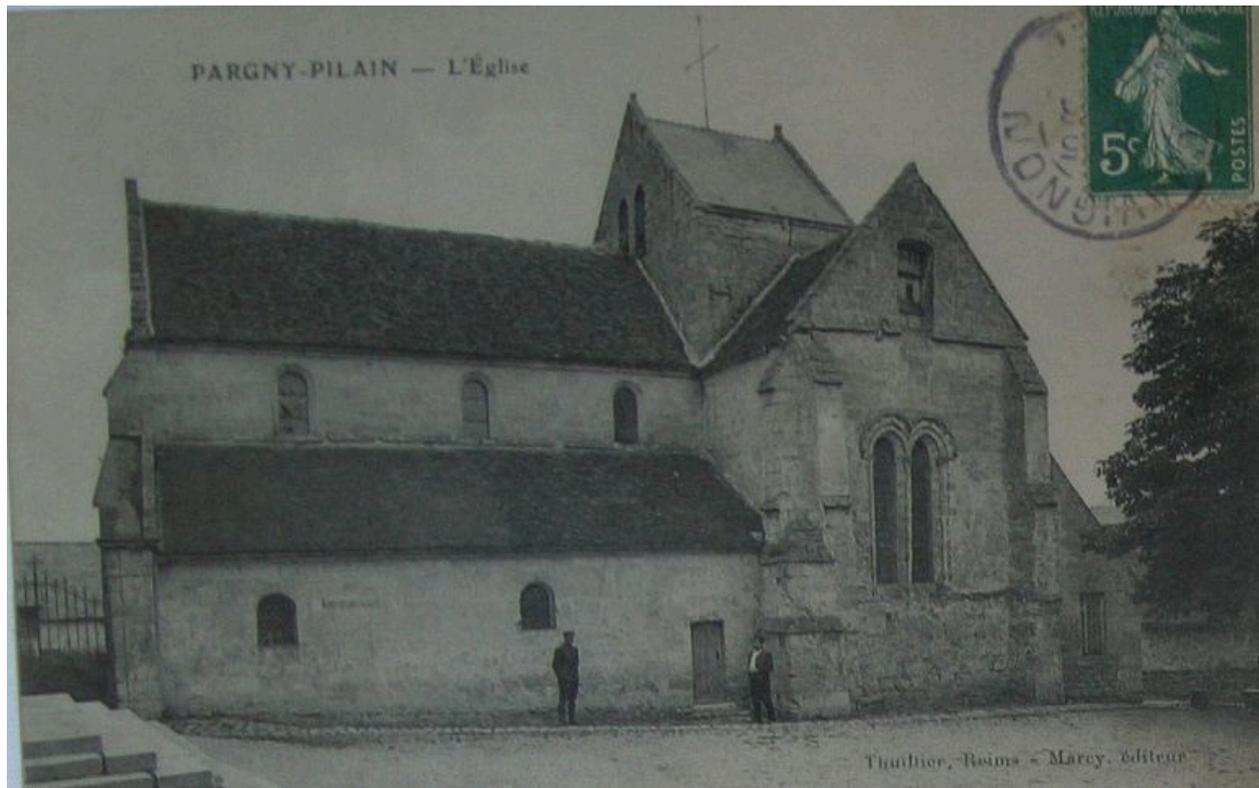
Vue de l'édifice avant la guerre (coll. part).  
Phot. Inès Guérin  
IVR22\_20030202879NUCAB

Vue de l'édifice avant la guerre (coll. part).

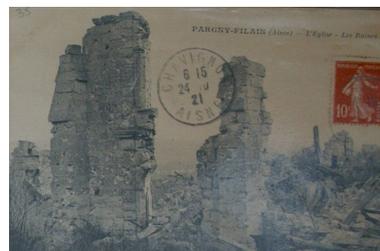
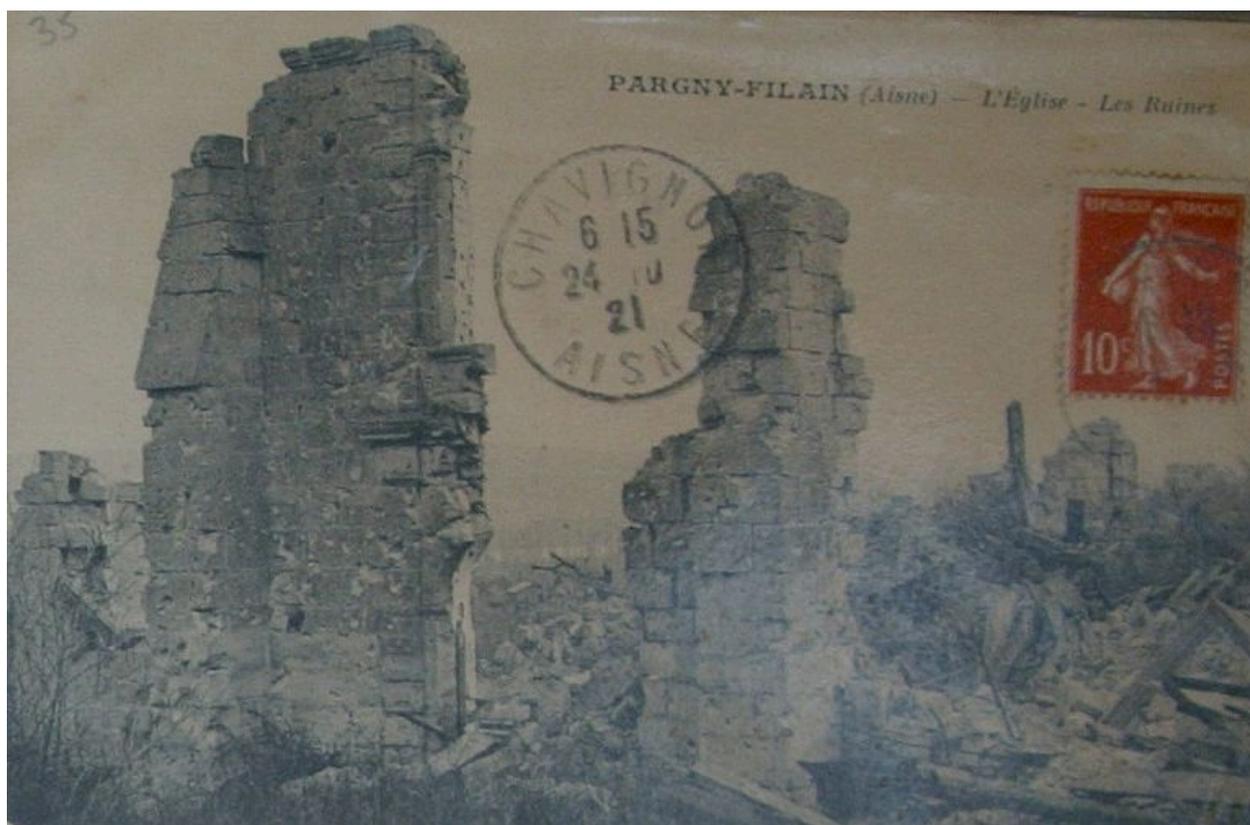
Vue de l'église en ruine (coll. part).  
Phot. Inès Guérin  
IVR22\_20030202880NUCAB

Vue de l'église en ruine (coll. part).

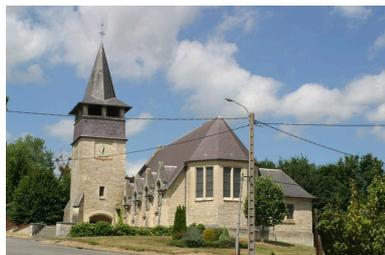
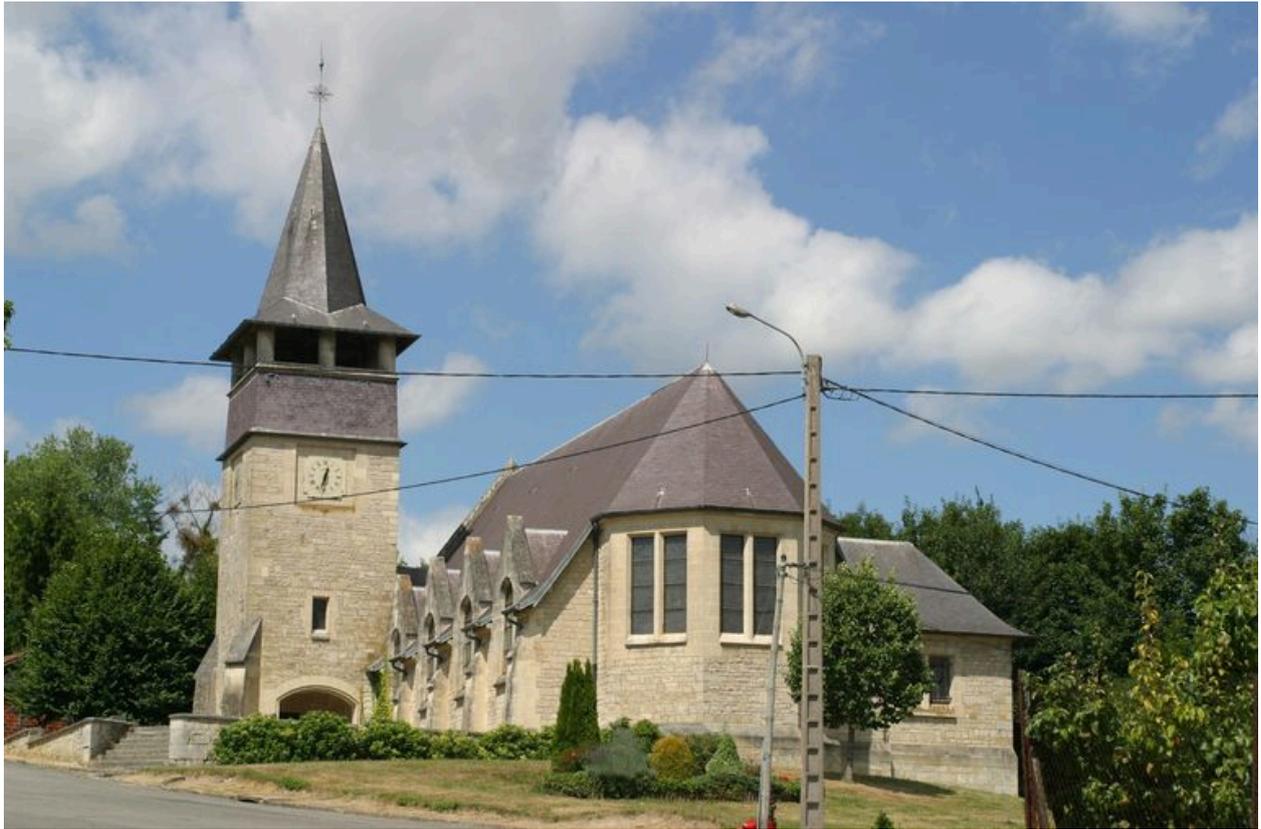
Vue générale.  
Phot. Inès Guérin  
IVR22\_20030202863NUCA

Vue générale.

De style néo-roman, l'église est située sur un tertre excentré du coeur du village. Elle comporte un narthex jouxté du porche à base carrée, une nef de quatre travées flanquée de la sacristie au nord et d'un choeur s'achevant sur un chevet à trois pans. L'élévation des murs est composée d'un blocage irrégulier de moellons noyés dans un ciment blanc, aux chaînes d'angle en pierre de taille. La façade ouest, dépourvue de porte, est percée d'une rose. Le clocher-porche, disposé en saillie au sud-ouest de l'édifice, est coiffé d'un toit à section octogonale et pans brisés, ajouré et supporté par des colonnes en ciment. Les quatre baies cintrées de la nef, séparées par de petits contreforts, sont surmontées à l'extérieur d'un gâble triangulaire. Le chevet reçoit le jour par trois baies rectangulaires. Le narthex est surmonté d'une tribune. La charpente apparente retombe sur les lunettes des fenêtres.

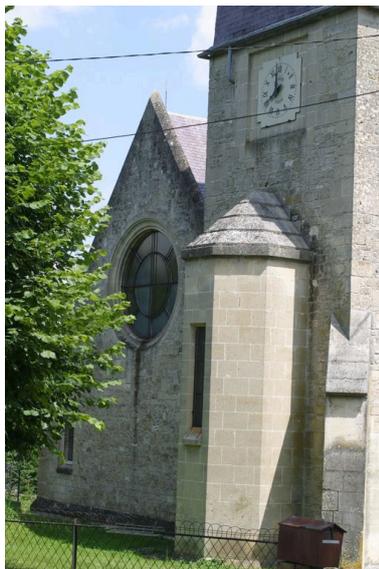
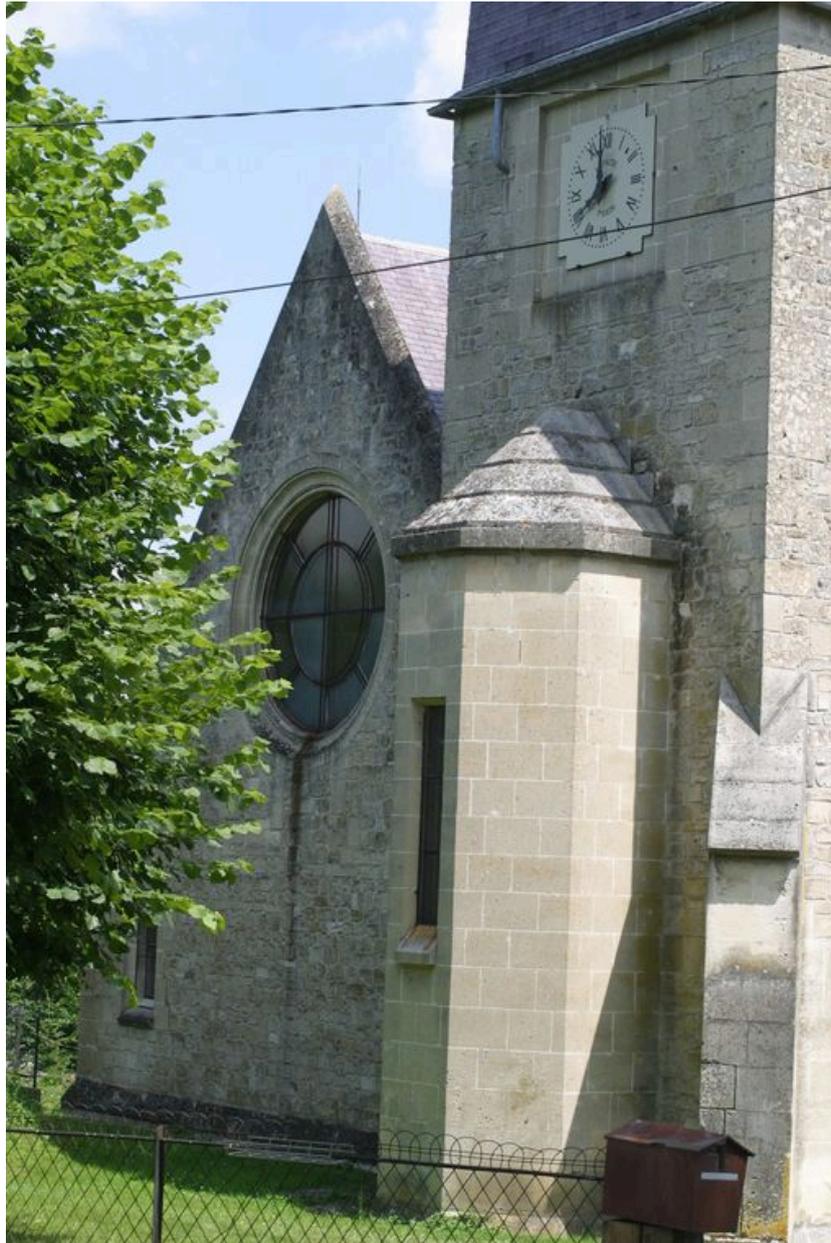
Vue de la façade ouest.  
Phot. Inès Guérin  
IVR22\_20030202865NUCA

Vue de la façade ouest.

L'utilisation des gâbles triangulaires coiffant les baies se rencontre également à Chavignon. La voûte originale de forme elliptique contraste avec l'aspect relativement conventionnel de l'extérieur de l'édifice.

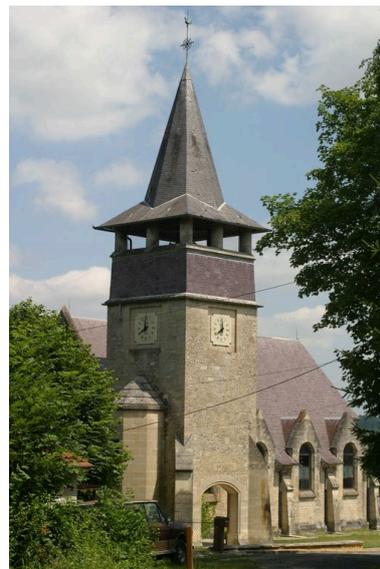
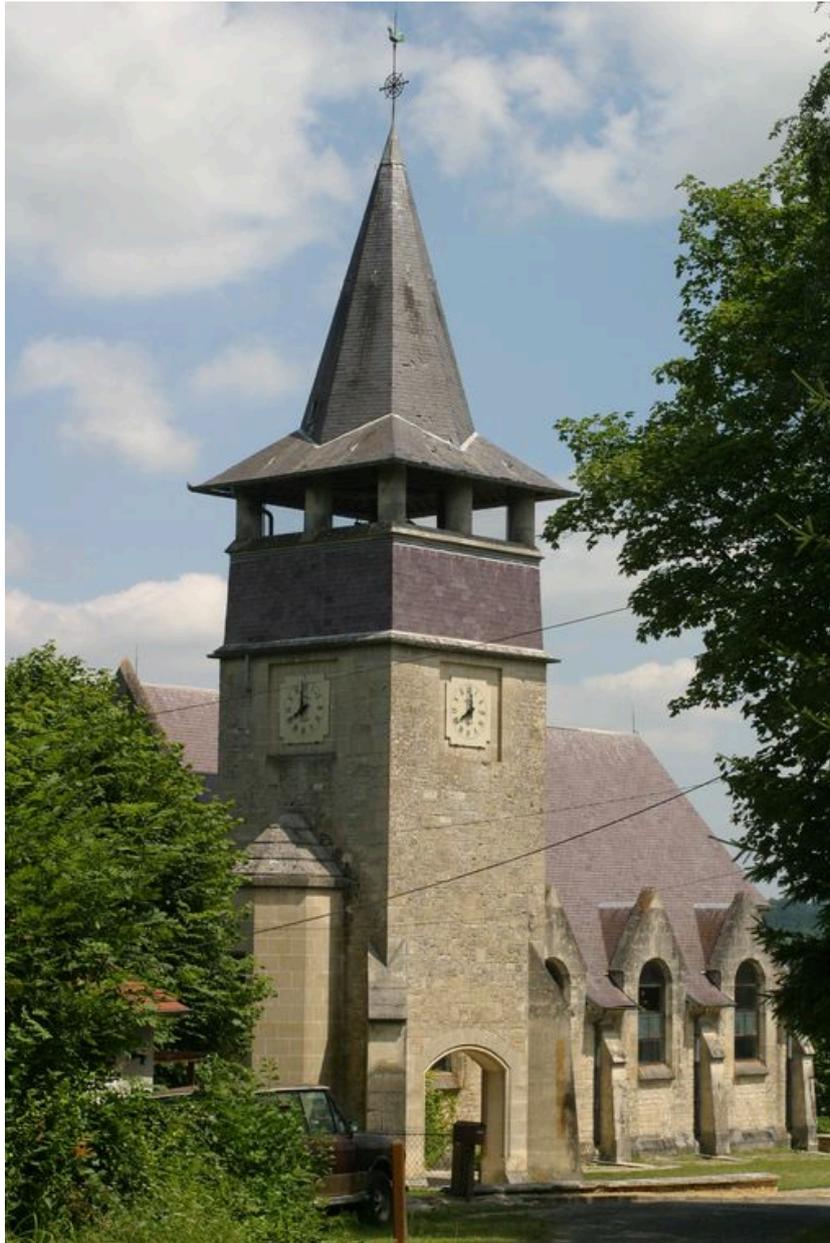
Vue latérale.  
Phot. Inès Guérin  
IVR22\_20030202864NUCA

Vue latérale.

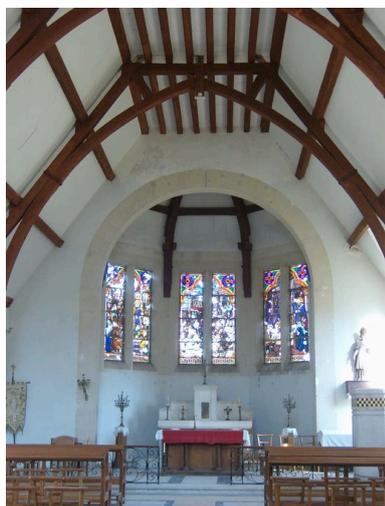
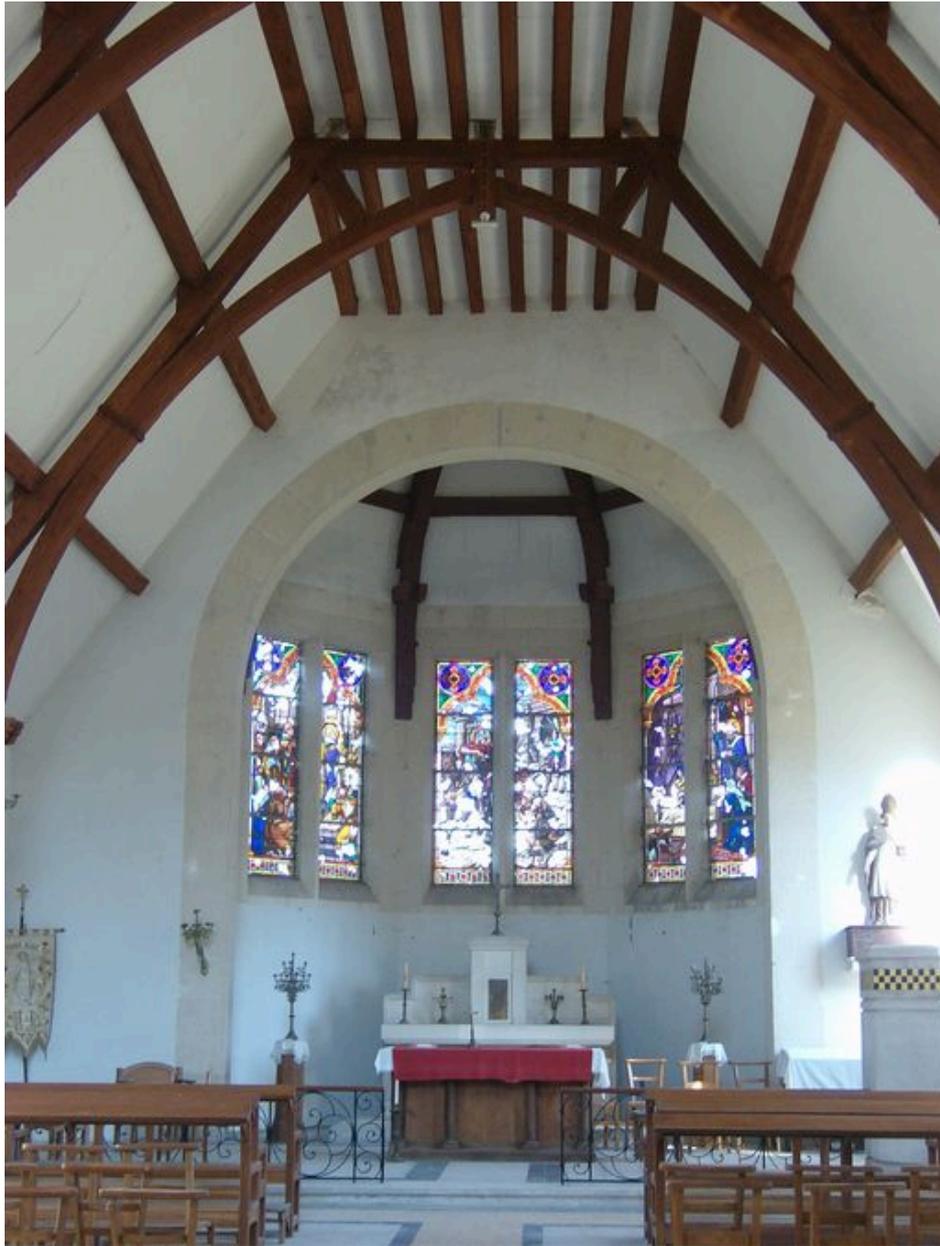
Vue générale du chœur.  
Phot. Inès Guérin  
IVR22\_20030202862NUCA

Vue générale du chœur.
