Hauts-de-France, Pas-de-Calais
Bapaume
45 boulevard de la République

Maison, ancienne propriété de Mme Veuve Angèle Leriche-Lejosne

Numéro de dossier : IA62005178

Cadre de l'étude : patrimoine de la Reconstruction , enquête thématique régionale La première Reconstruction

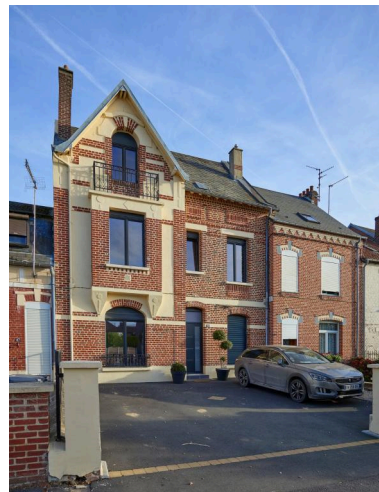
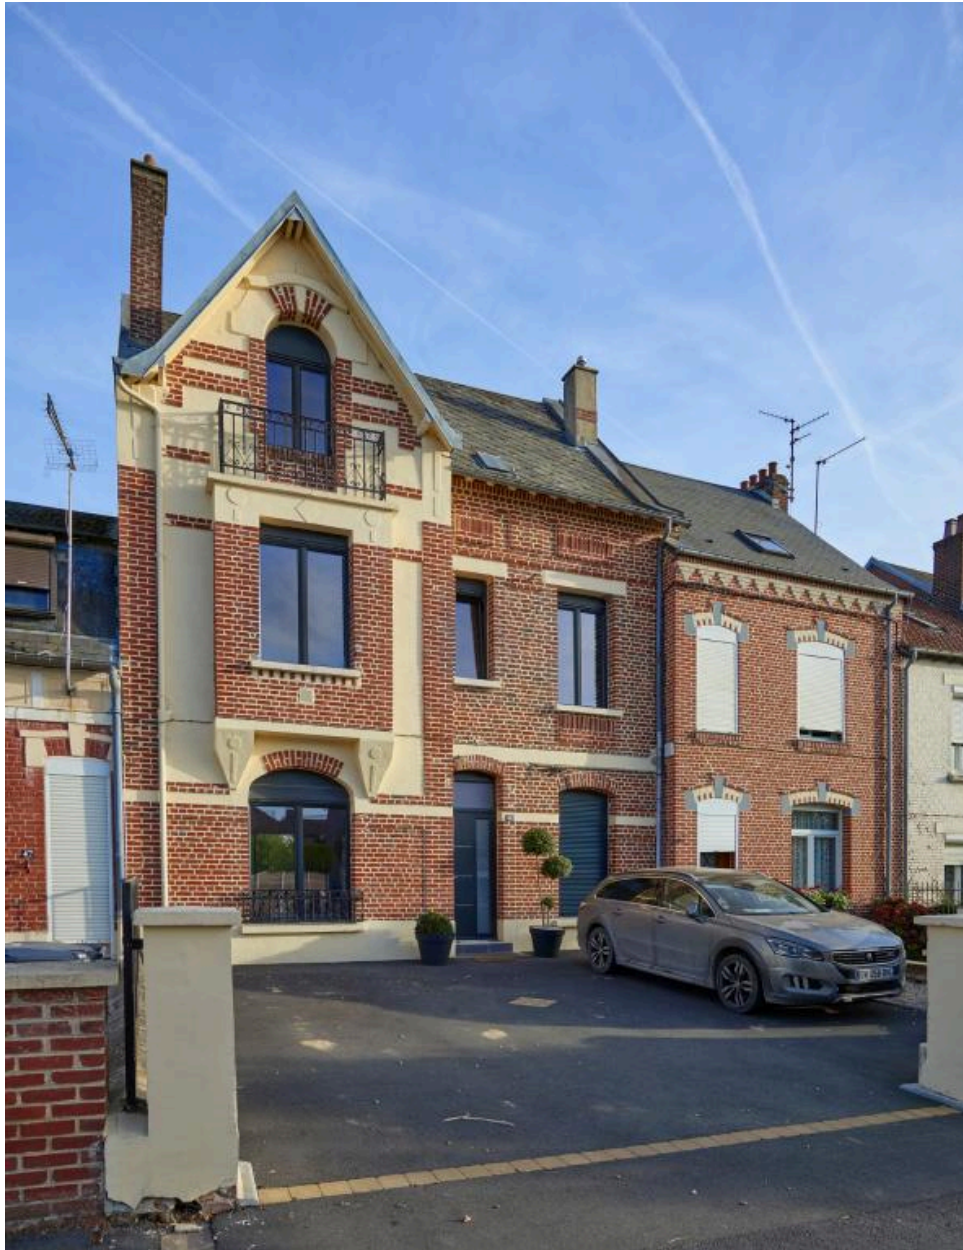
Vue générale depuis la rue.
Phot. Hubert Bouvet
IVR32_20196200548NUC4A

Vue générale depuis la rue.

Le mur bahut avec petite ouverture centrale dessiné par l'architecte a été supprimé très récemment pour permettre le stationnement d'une voiture juste devant la maison et les murets faisant la séparation avec les parcelles mitoyennes ont été remplacés par des grilles. La toiture est en tuiles de fibrociment, et non plus en ardoises. La petite lucarne a été remplacée par une tabatière. Les huisseries en bois des baies ont été remplacées par des profilés en aluminium.

Elle présente une façade plus originale que ses voisines car la partie gauche, en léger avant-corps, est terminée par un pignon à toiture débordante. Cette partie de la façade est mise en valeur : les baies sont plus larges que celles de l'autre côté ; on remarque un jeu sur les matériaux (briques rouges ou blanches, enduit jaune, posés en grand panneaux ou quelques fois en alternance comme autour de la fenêtre du pignon) ; il y a des éléments rapportés (balcon en fer forgé pour la fenêtre du pignon) ou des coquetteries architecturales. Ainsi, la fenêtre du second niveau est en léger ressaut par rapport au droit du mur (ce que l'architecte appelle "window" dans son devis descriptif), ressaut souligné par la couleur et la forme de l'appui et du linteau de la fenêtre.
