Hauts-de-France, Pas-de-Calais  
Bapaume  
45 boulevard de la République

## Maison, ancienne propriété de Mme Veuve Angèle Leriche-Lejosne

Numéro de dossier : IA62005178

Cadre de l'étude : patrimoine de la Reconstruction , enquête thématique régionale La première Reconstruction

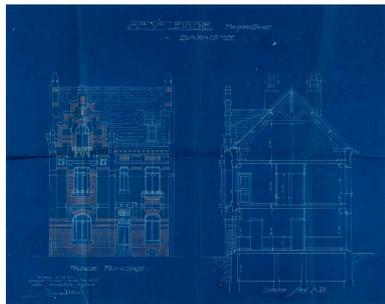
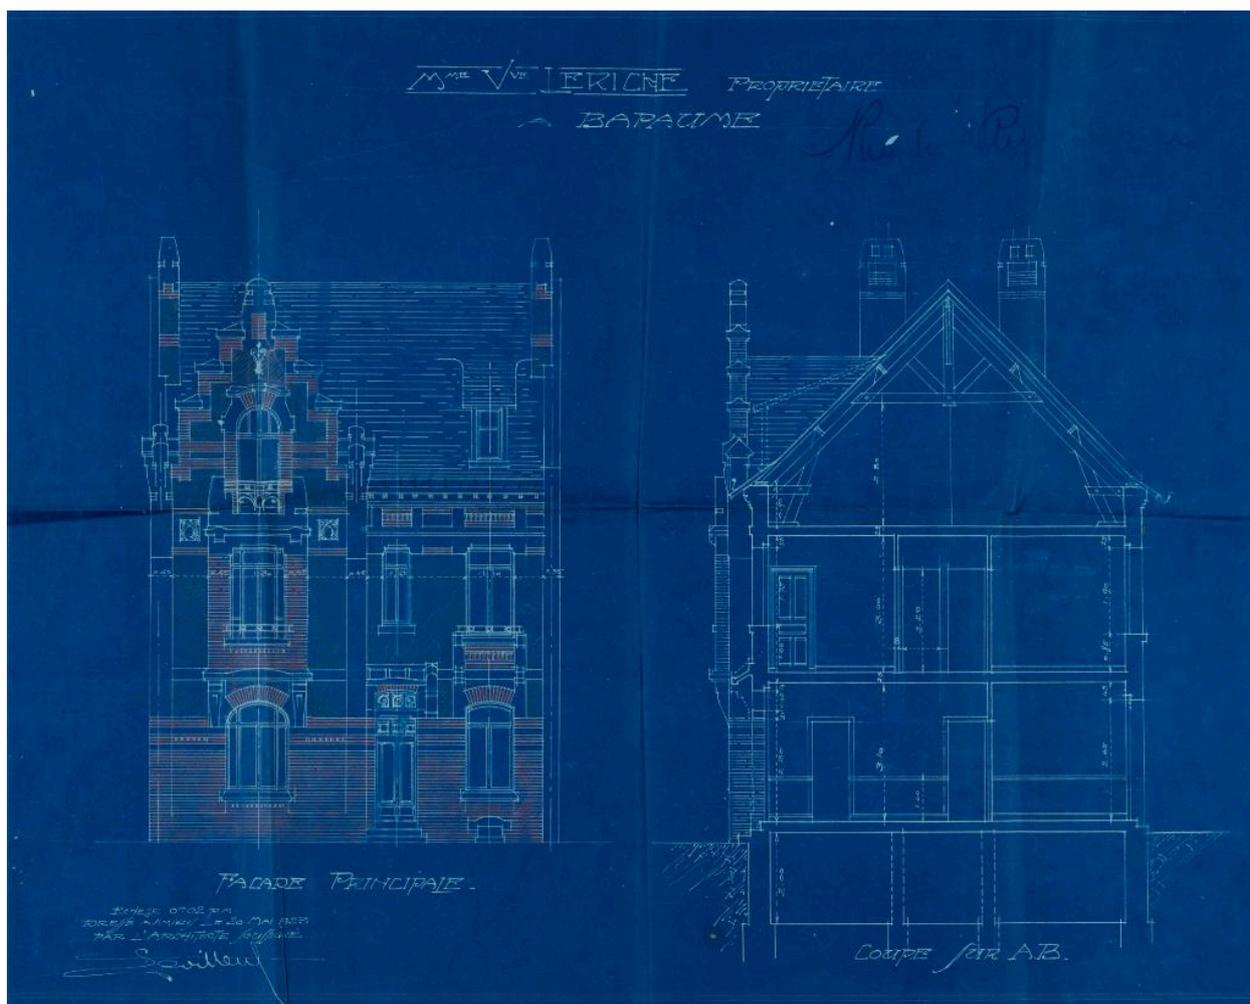
Mme Vve Leriche, propriétaire à Bapaume. Rue de la République : façade principale, coupe sur AB. Daté et signé par Devillers, architecte, le 20 mai 1923. (AD Pas-de-Calais, 10R9/90, dossier n°1323).  
Phot. Thibaut Pierre (reproduction)  
IVR32\_20216200134NUCA

Mme Vve Leriche, propriétaire à Bapaume. Rue de la République : façade principale, coupe sur AB. Daté et signé par Devillers, architecte, le 20 mai 1923. (AD Pas-de-Calais, 10R9/90, dossier n°1323).

Il semble que le projet de pignon à redents imaginé par Devillers n'ait pas été réalisé.

Si on la compare avec l'Hôtel Moderne, la maison de rapport a une apparence beaucoup plus classique. On y retrouve cependant la présence du pignon, alors que la majorité des maisons ne présentent en façade que leur mur gouttereau, et la référence régionaliste avec les redents du pignon prévus dans le projet initial.

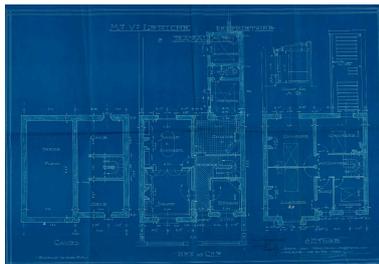
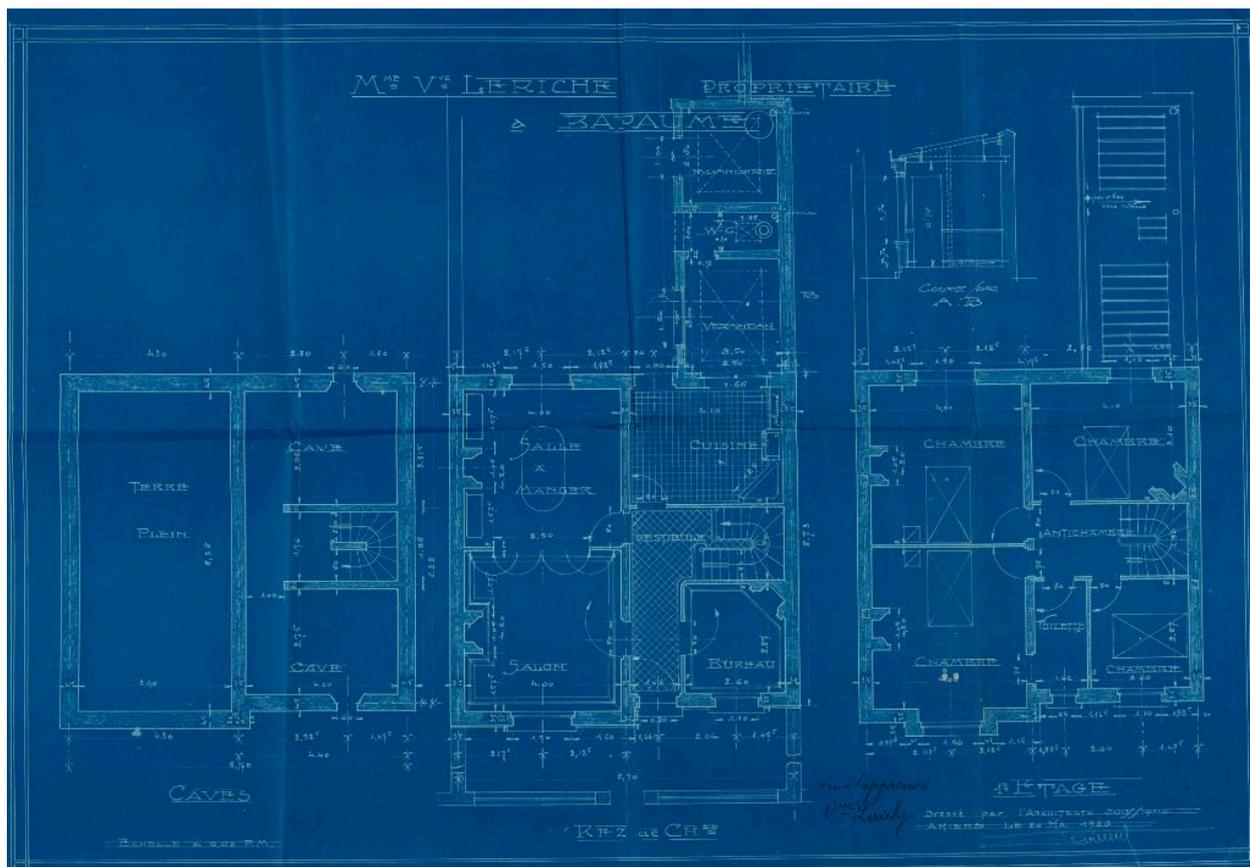
Mme Vve Leriche, propriétaire à Bapaume : plan des caves, du rez-de-chaussée et du 1er étage. Daté et signé par Devillers, architecte, et Vve Leriche, propriétaire, le 20 mai 1923. (AD Pas-de-Calais, 10R9/90, dossier n°1323).  
Phot. Thibaut Pierre (reproduction)  
IVR32\_20216200124NUCA

Mme Vve Leriche, propriétaire à Bapaume : plan des caves, du rez-de-chaussée et du 1er étage. Daté et signé par Devillers, architecte, et Vve Leriche, propriétaire, le 20 mai 1923. (AD Pas-de-Calais, 10R9/90, dossier n°1323).

La distribution de la maison est organisée autour d'un couloir central : à gauche, un salon sur rue ouvert sur la salle-à-manger qui donne sur le jardin, et à droite un bureau, le palier de l'escalier puis la cuisine. Les étages accueillent chacun quatre chambres. Enfin, la maison comprend des annexes : véranda, WC et buanderie, situés dans le prolongement de la cuisine, ainsi qu'une cave.

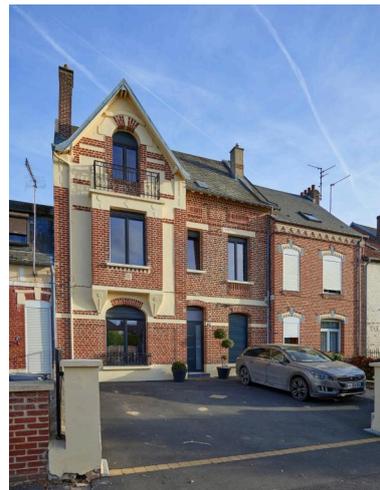
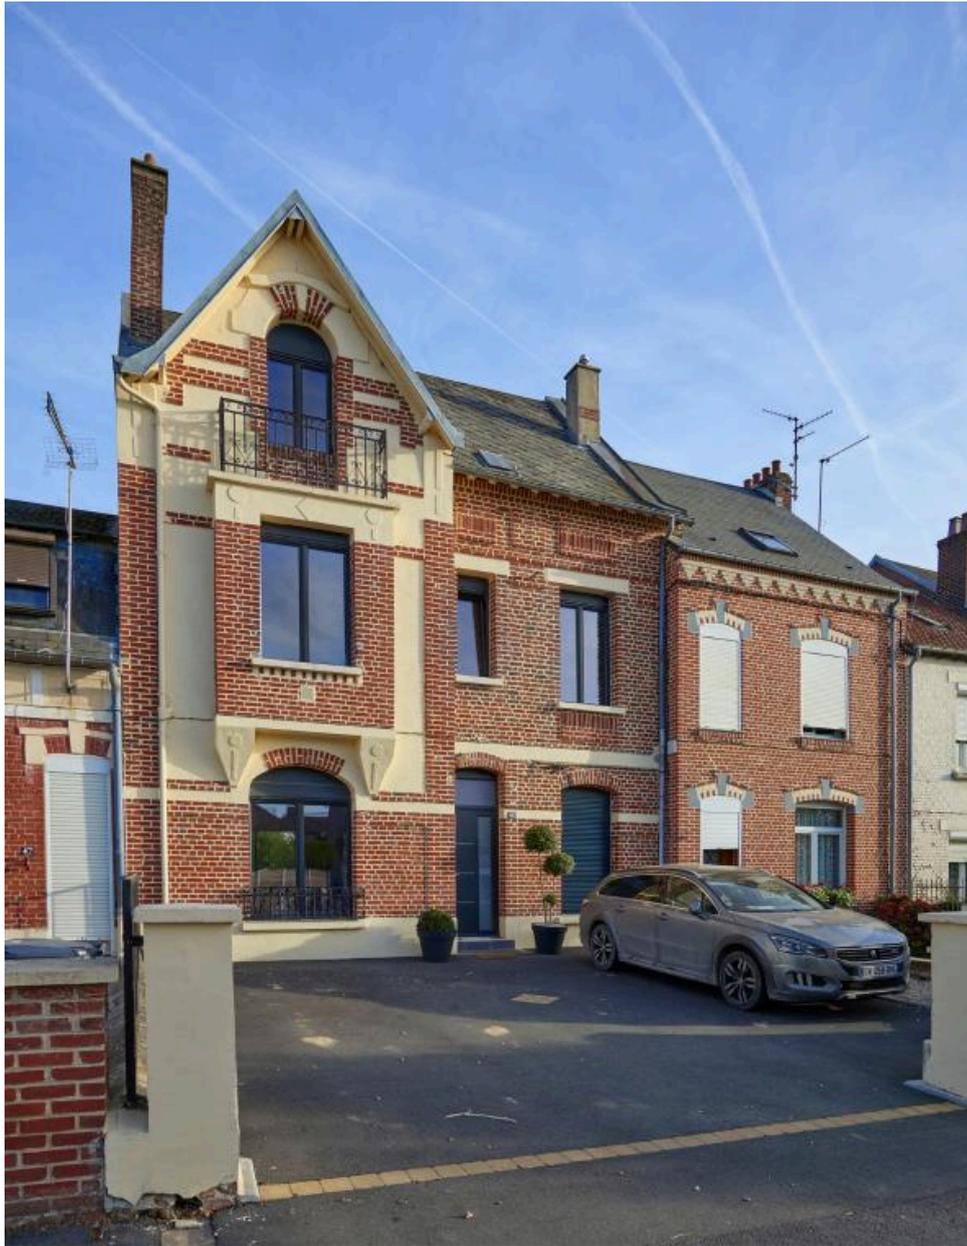
Vue générale depuis la rue.  
Phot. Hubert Bouvet  
IVR32\_20196200548NUC4A

Vue générale depuis la rue.

Le mur bahut avec petite ouverture centrale dessiné par l'architecte a été supprimé très récemment pour permettre le stationnement d'une voiture juste devant la maison et les murets faisant la séparation avec les parcelles mitoyennes ont été remplacés par des grilles. La toiture est en tuiles de fibrociment, et non plus en ardoises. La petite lucarne a été remplacée par une tabatière. Les huisseries en bois des baies ont été remplacées par des profilés en aluminium.

Elle présente une façade plus originale que ses voisines car la partie gauche, en léger avant-corps, est terminée par un pignon à toiture débordante. Cette partie de la façade est mise en valeur : les baies sont plus larges que celles de l'autre côté ; on remarque un jeu sur les matériaux (briques rouges ou blanches, enduit jaune, posés en grand panneaux ou quelques fois en alternance comme autour de la fenêtre du pignon) ; il y a des éléments rapportés (balcon en fer forgé pour la fenêtre du pignon) ou des coquetteries architecturales. Ainsi, la fenêtre du second niveau est en léger ressaut par rapport au droit du mur (ce que l'architecte appelle "window" dans son devis descriptif), ressaut souligné par la couleur et la forme de l'appui et du linteau de la fenêtre.
