Hauts-de-France, Nord
Beaufort
15 rue Aristide-Briand

Ancienne ferme

Numéro de dossier : IA59002411
Date de l'enquête initiale : 2004
Date(s) de rédaction : 2004
Cadre de l'étude : inventaire préliminaire PNR Avesnois
Degré d'étude : repéré

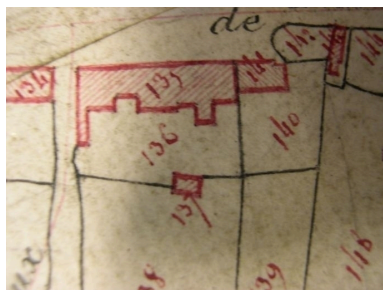
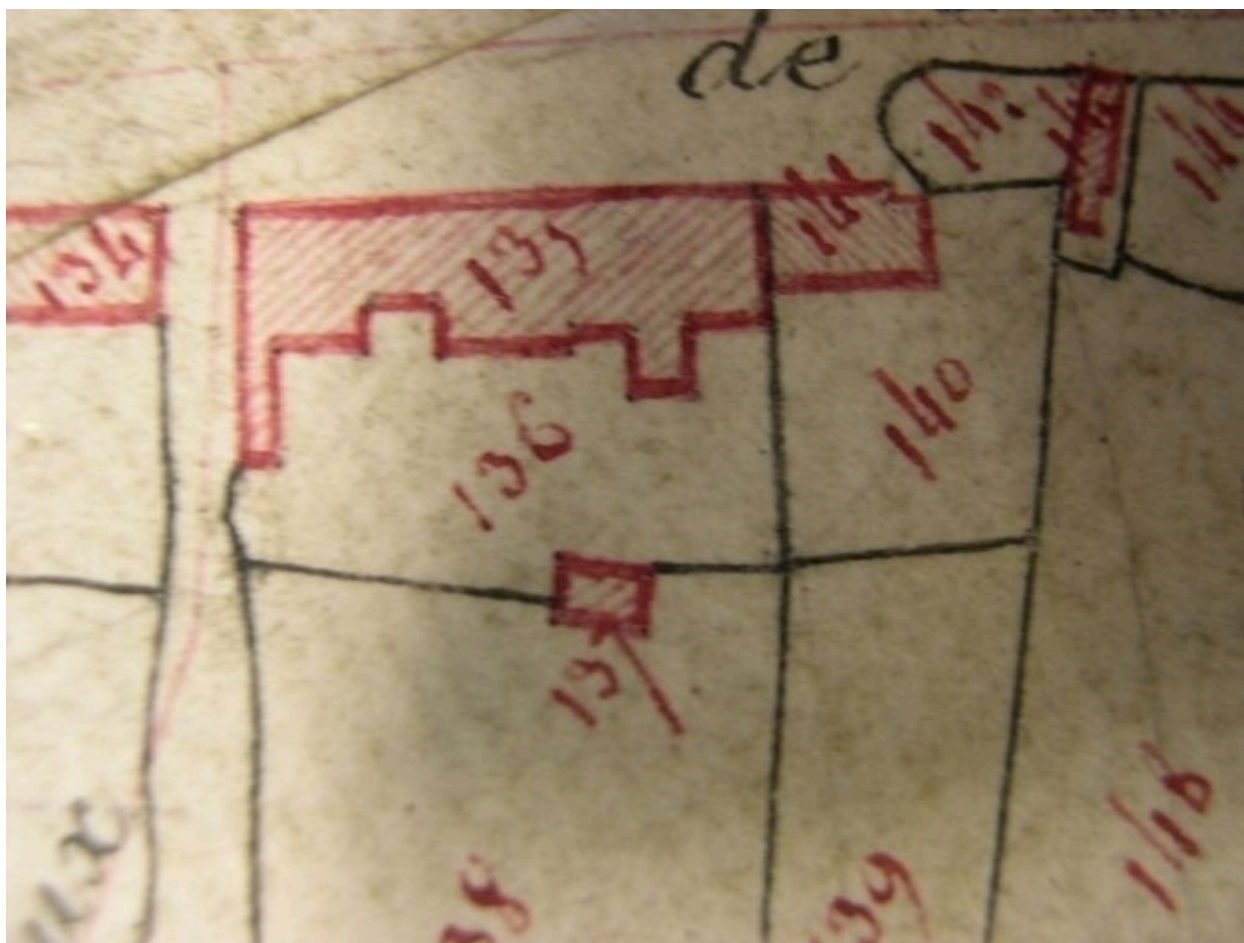
Extrait de la feuille cadastrale
E2. Plan de situation en 1810.

Extrait de la feuille cadastrale E2. Plan de situation en 1810.

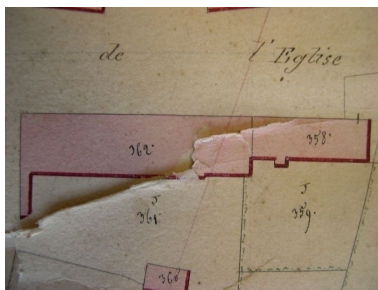
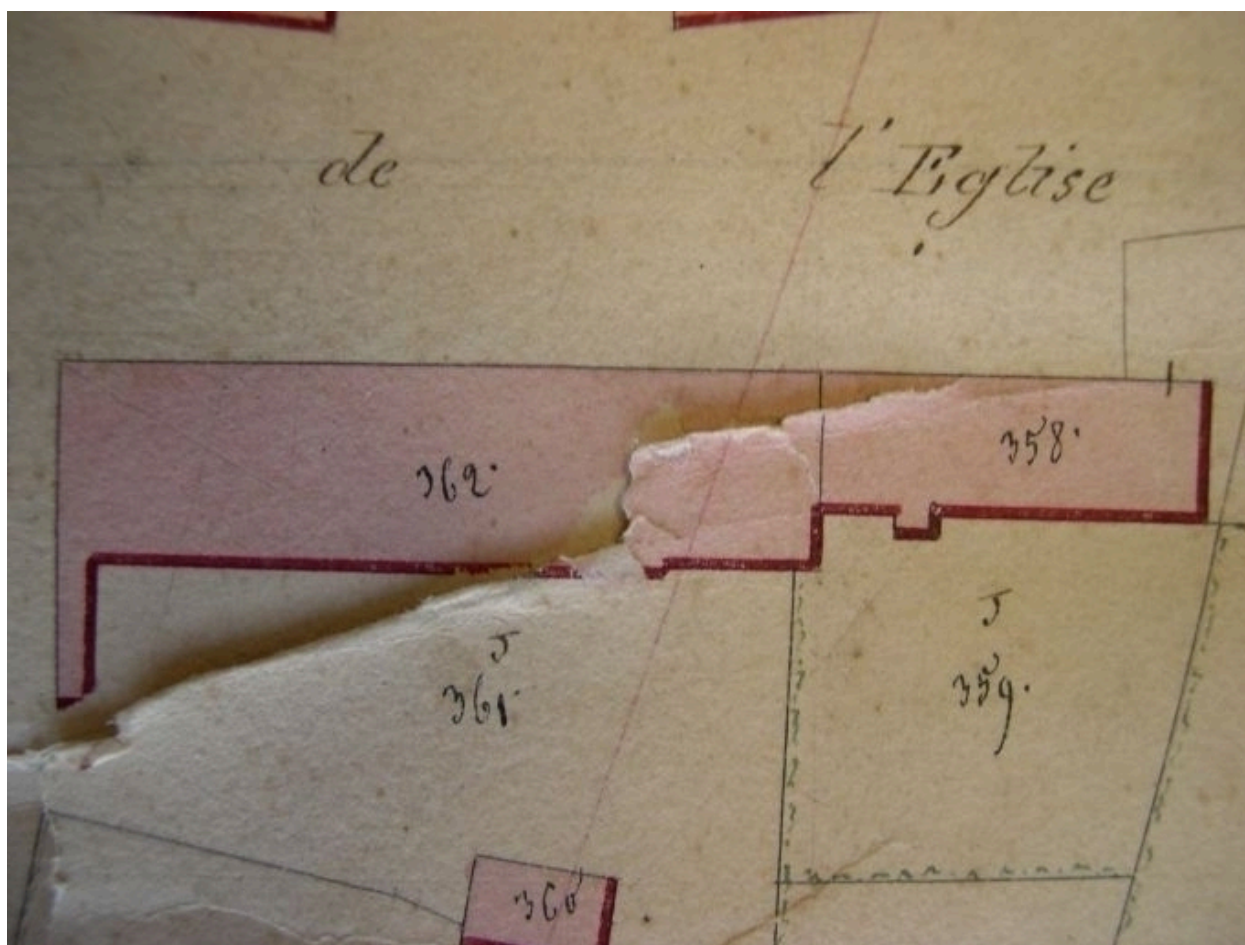
Extrait de la feuille cadastrale
D1. Plan de situation en 1845.

Extrait de la feuille cadastrale D1. Plan de situation en 1845.

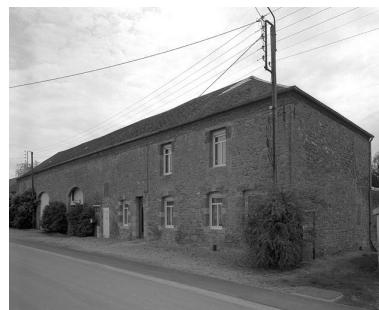
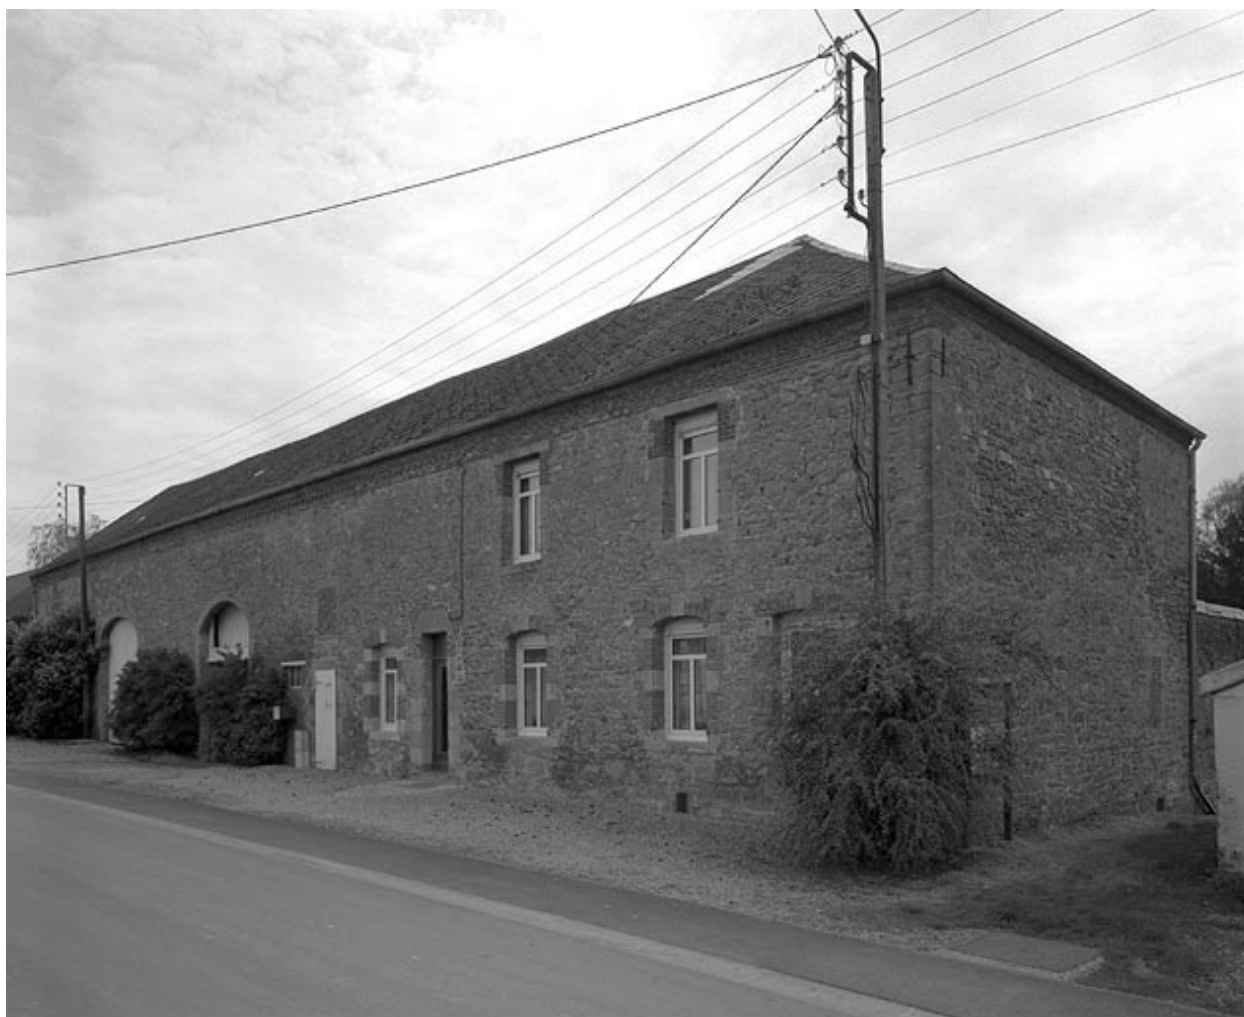
Vue générale.

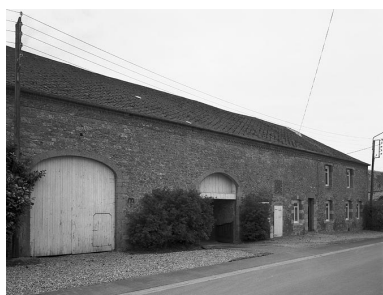
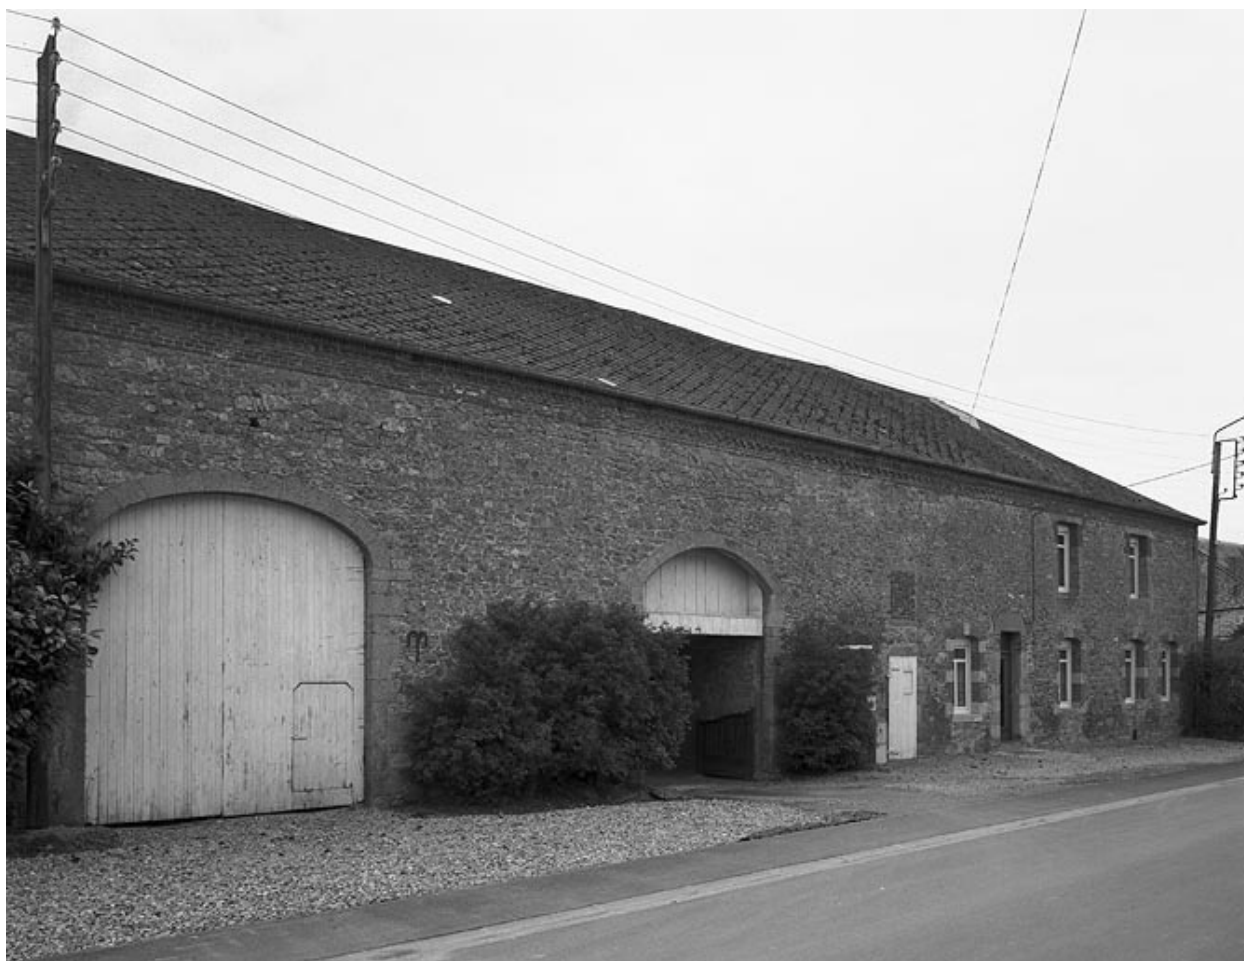
Vue générale avec les
granges au premier plan.

Vue générale avec les granges au premier plan.

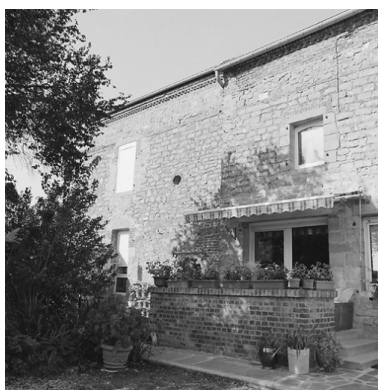
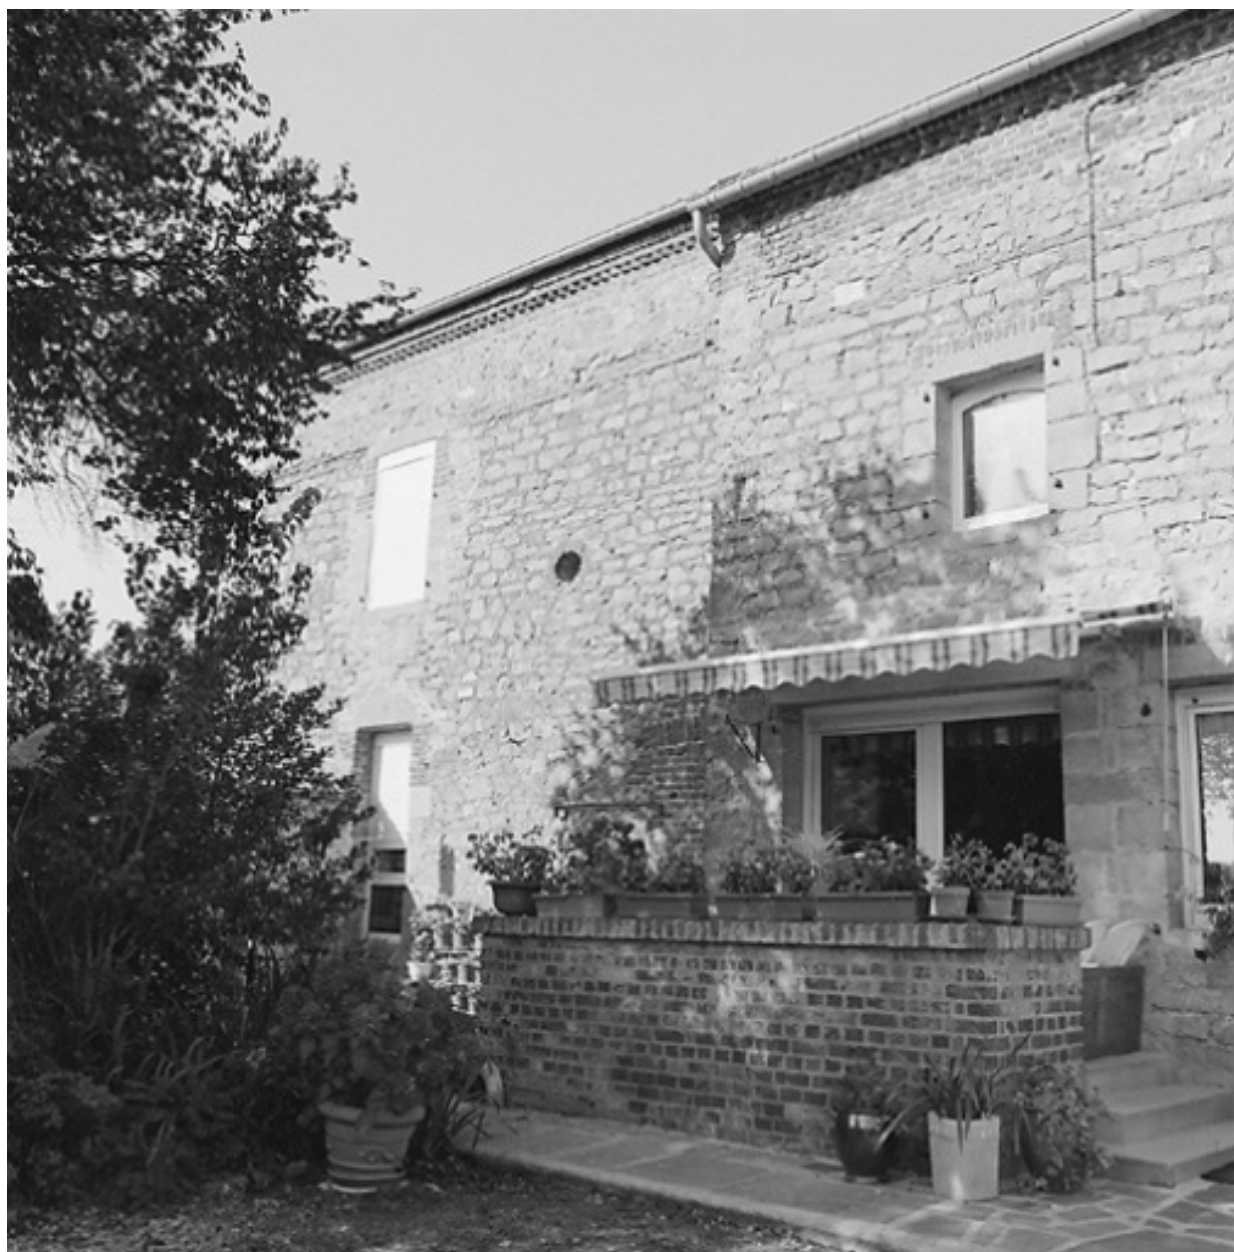
Vue de l'élévation
postérieure du logis.

Vue de l'élévation postérieure du logis.

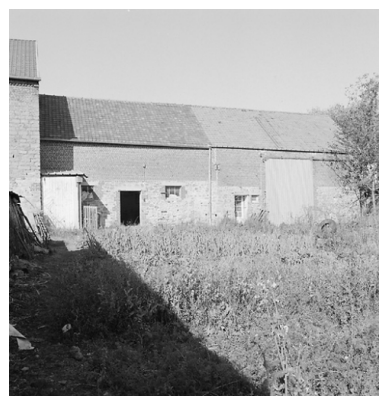
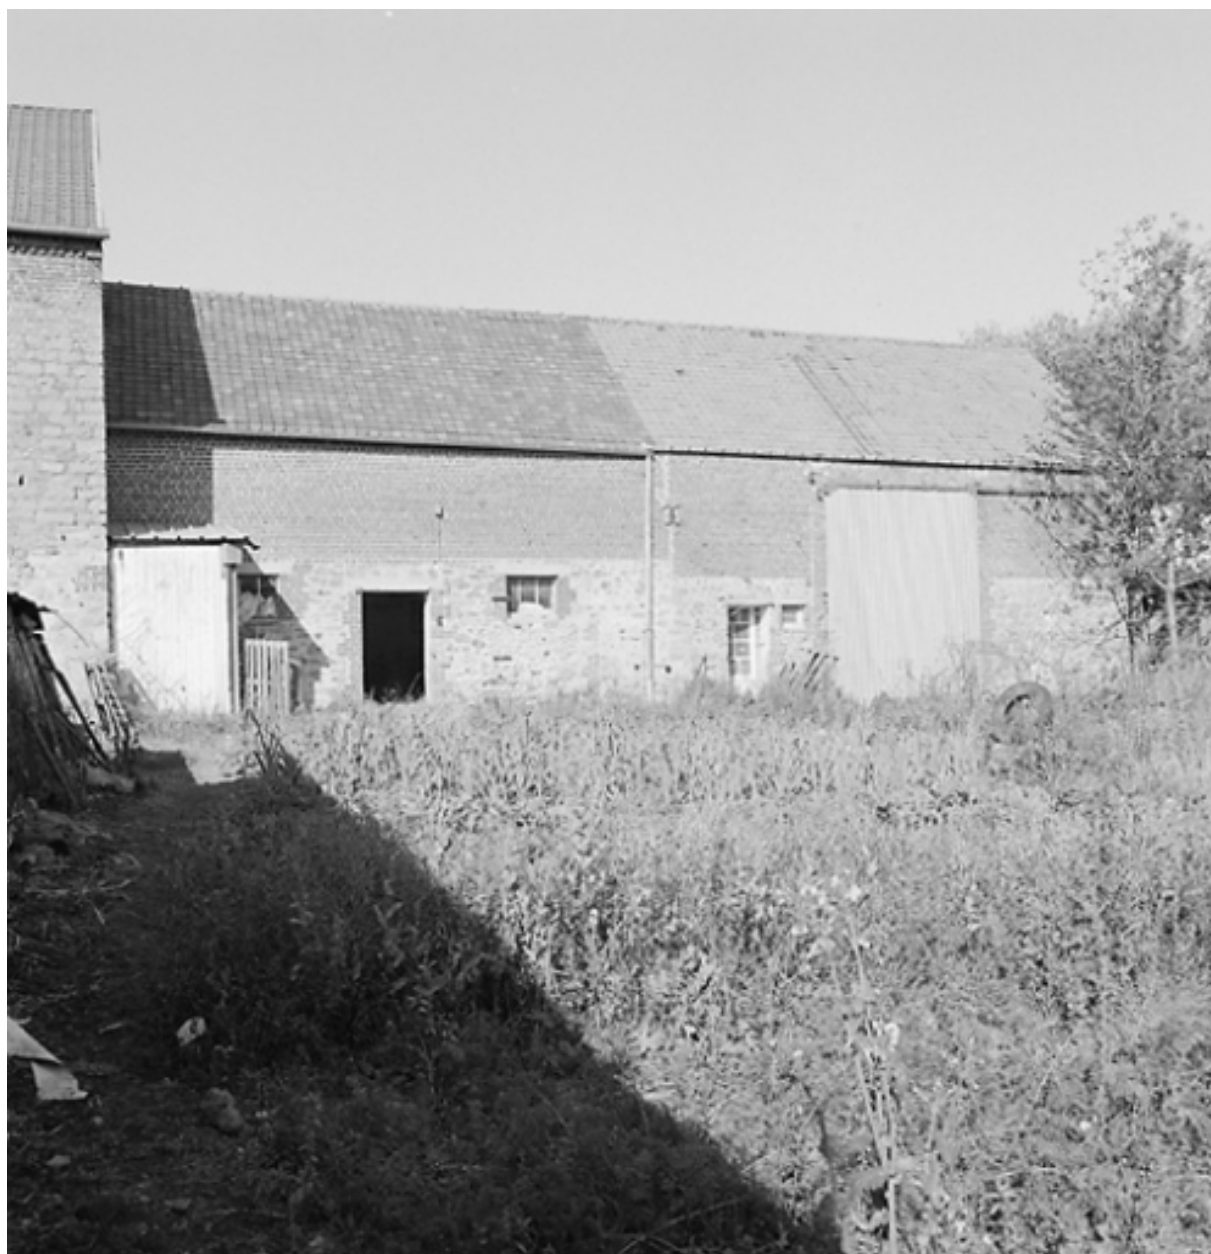
Vue de l'élévation postérieure des
étables et de la grange annexe.

Vue de l'élévation postérieure des étables et de la grange annexe.

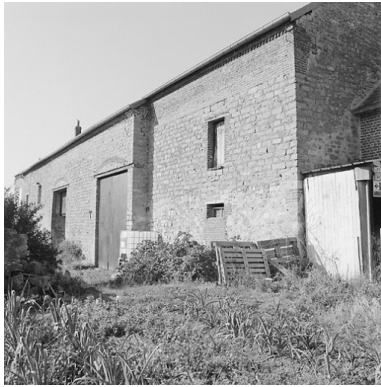
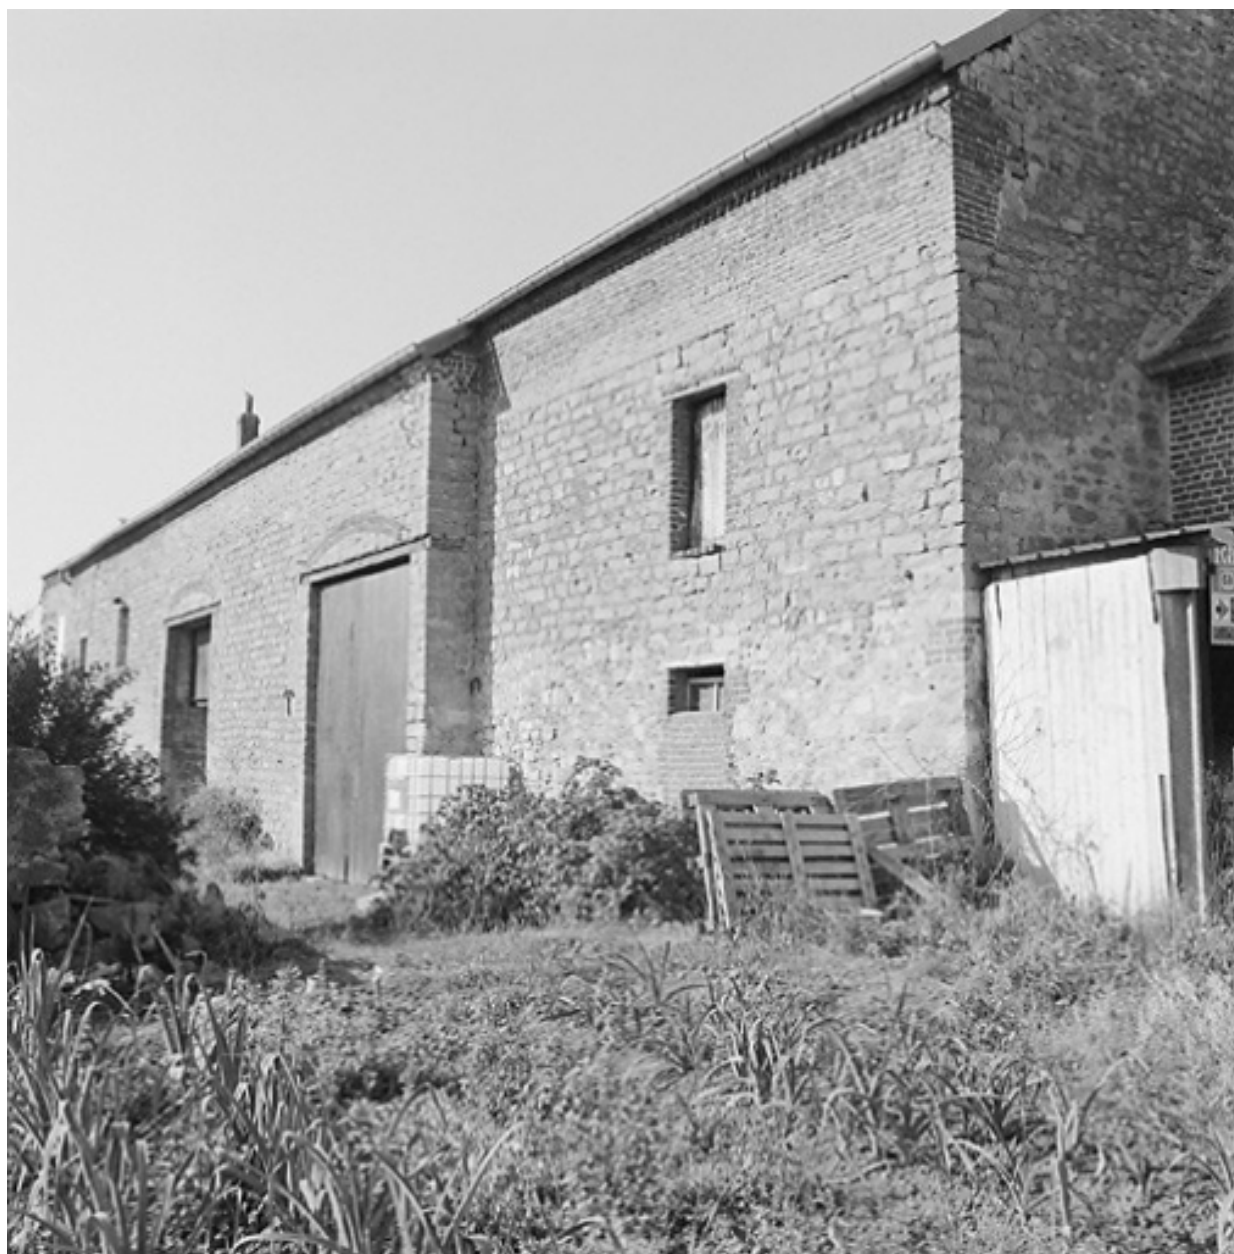
Vue de l'élévation postérieure.
Phot. Pierre Thibaut
IVR31_20055901115X

Vue de l'élévation postérieure.

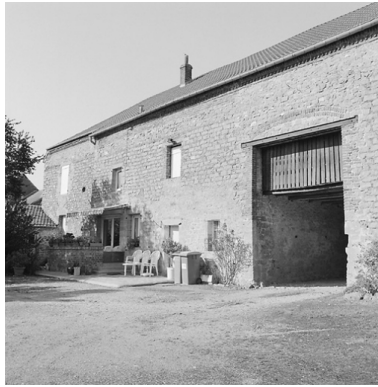
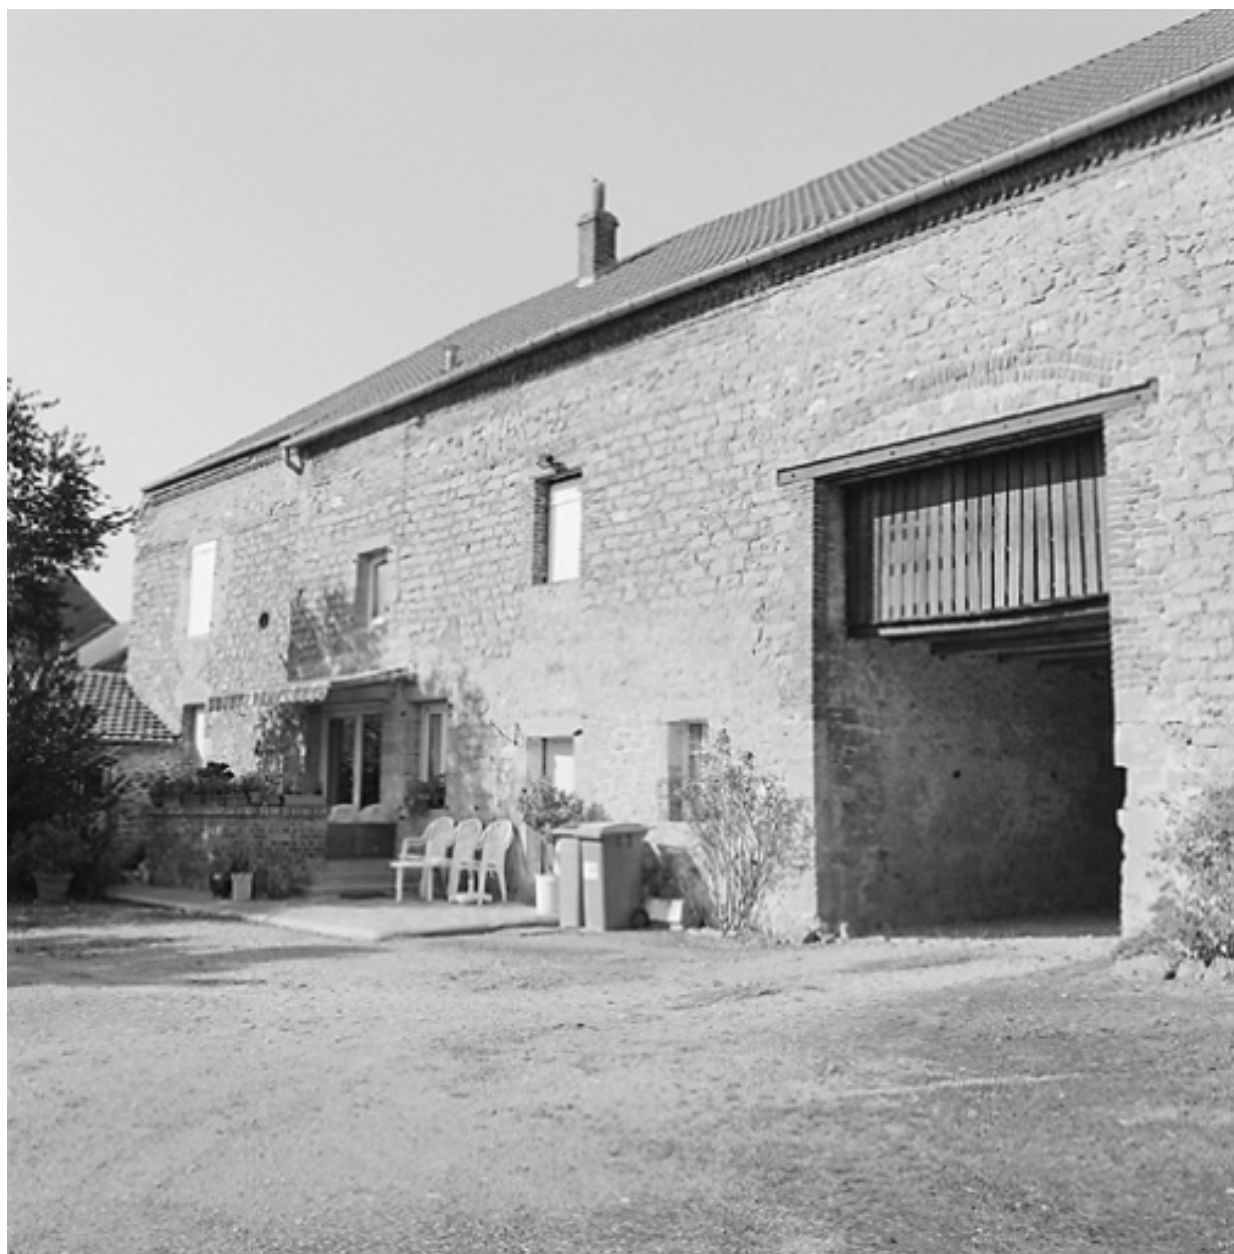
Vue de l'élévation postérieure
du logis, d'une étable
et du passage chartier.
Phot. Pierre Thibaut
IVR31_20055901114X

Vue de l'élévation postérieure du logis, d'une étable et du passage chartier.

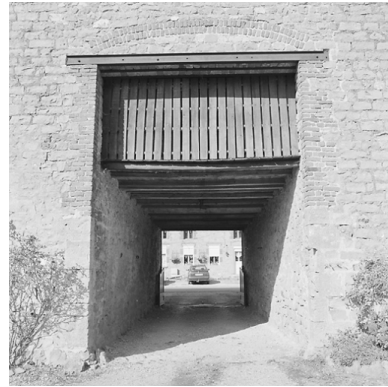
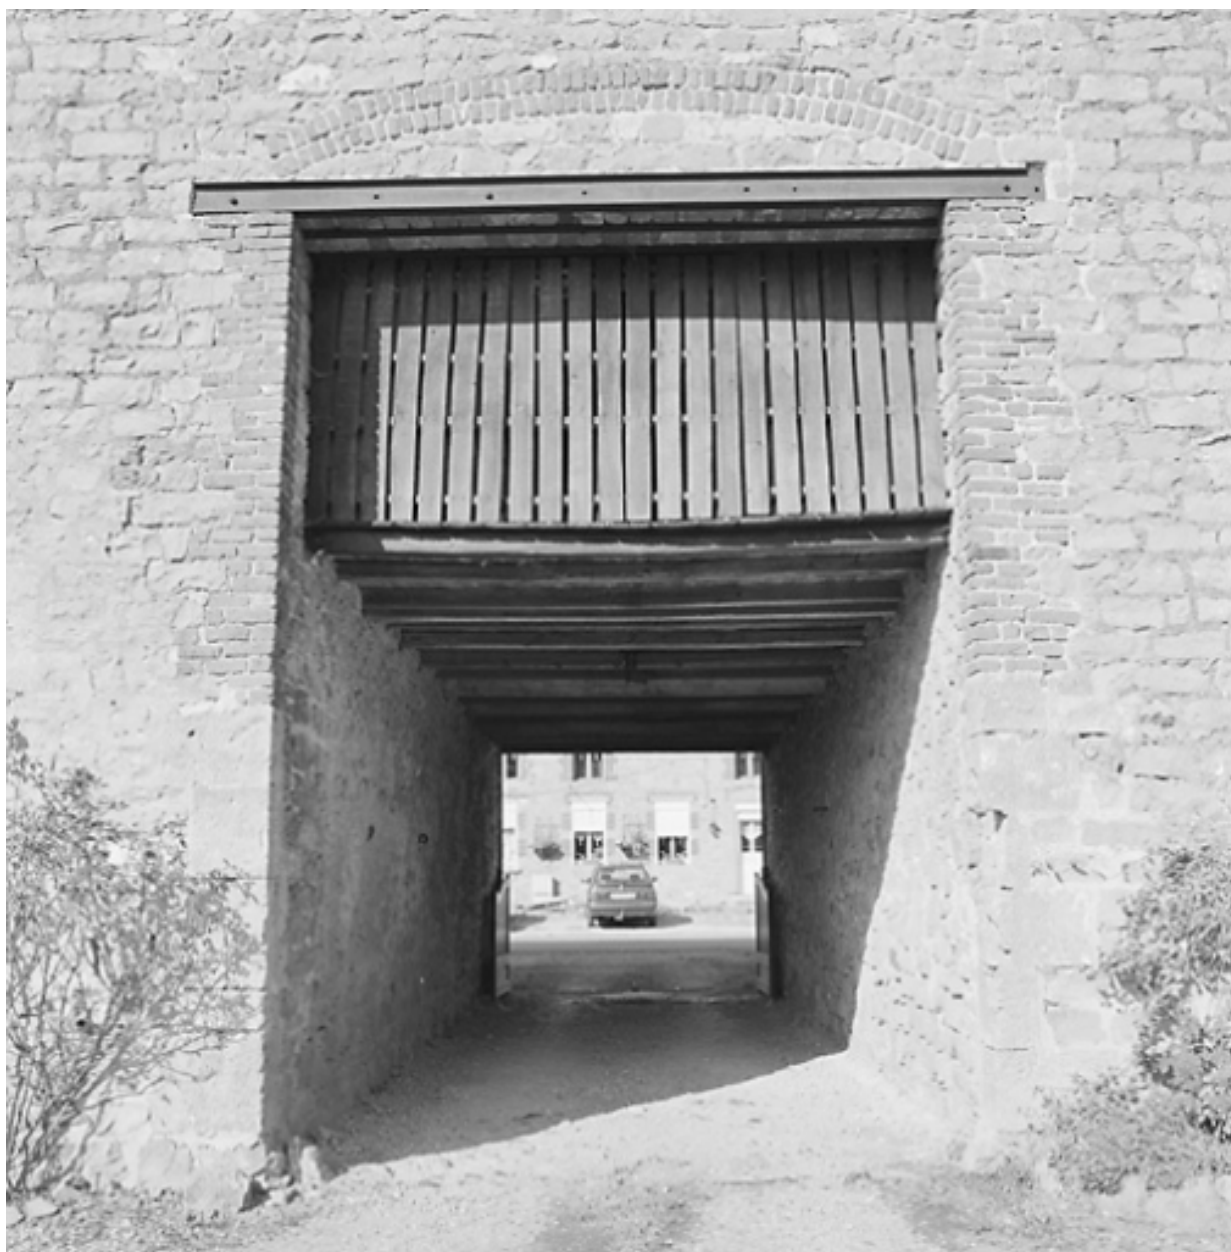
Vue du passage
chartier, depuis la cour.
Phot. Pierre Thibaut
IVR31_20055904701X

Vue du passage chartier, depuis la cour.
