Église paroissiale Saint-Pierre de Montreuil-sur-Brèche

Numéro de dossier : IA60005327

Cadre de l'étude : inventaire topographique Communauté de communes Oise Picarde

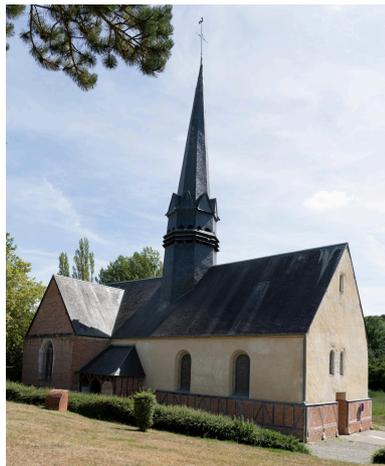
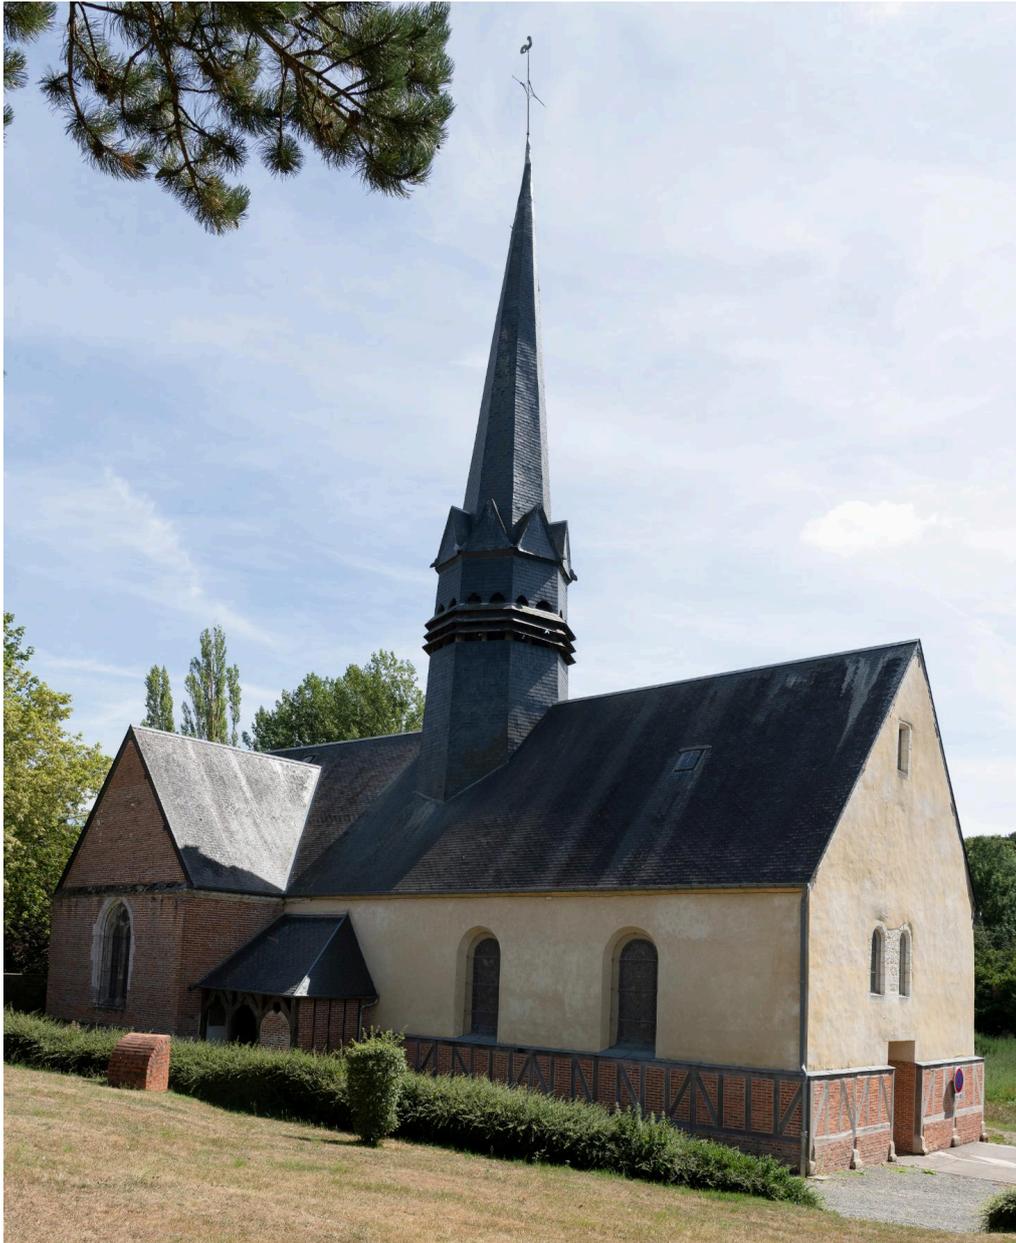
Vue depuis le nord-ouest.
Phot. Marc Kérignard
IVR32_20226000793NUCA

Vue depuis le nord-ouest.

L'église possède deux entrées : la première s'effectue par une porte bâtarde aménagée dans la façade occidentale et surmontée d'une plate-bande ; la seconde dans l'angle de la chapelle nord et de la nef est accessible par un porche en pan de bois et brique.

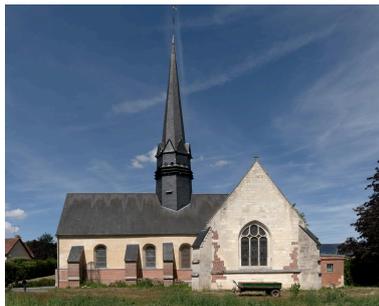
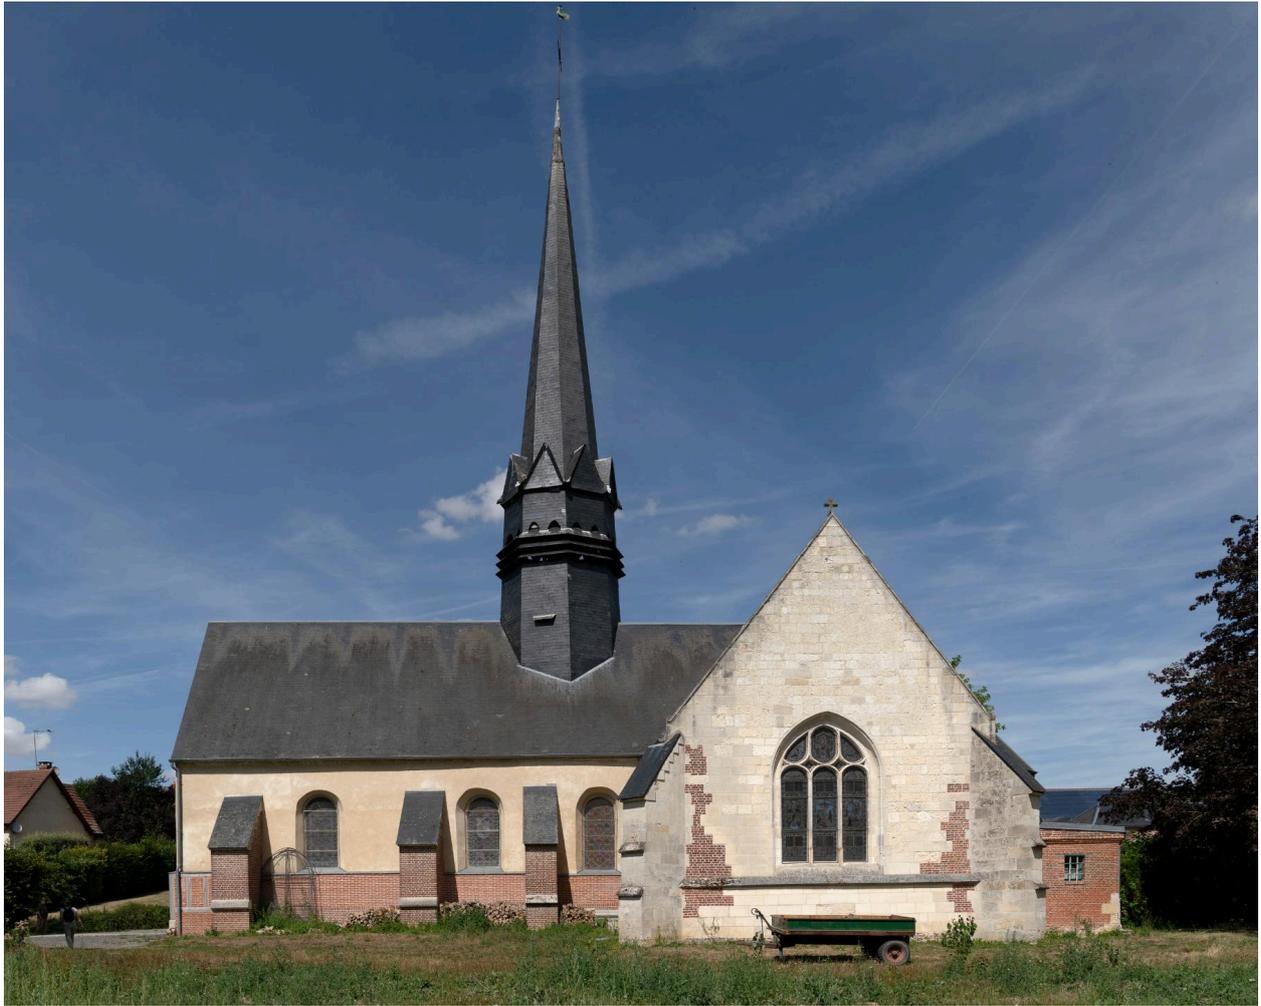
Élévation sud.
Phot. Marc Kérignard
IVR32_20226000792NUCA

Élévation sud.

Les maçonneries de l'église sont en pierre de taille calcaire et moellon calcaire pour la nef, pierre de taille pour la chapelle sud et brique pour la chapelle nord, le chœur et la sacristie. La brique est également présente dans les soubassements de la nef, associée au pan de bois, ainsi que dans les contreforts. Les murs en pierre de la nef sont enduits.

Les toits sont à longs pans avec pignon couvert pour la nef, deux pans et pignon découvert pour la chapelle sud, deux pans et croupe polygonale pour le chœur. Enfin, la chapelle nord est couverte d'un toit à deux pans avec son pignon couvert et la sacristie a sa toiture en appentis. Le porche d'entrée côté nord est couvert d'un toit à un pan et croupe. L'ardoise couvre l'ensemble des toitures.

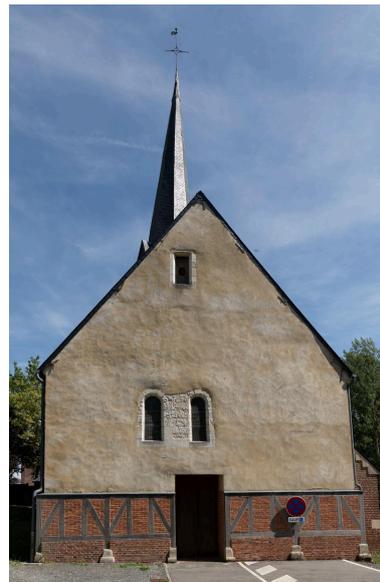
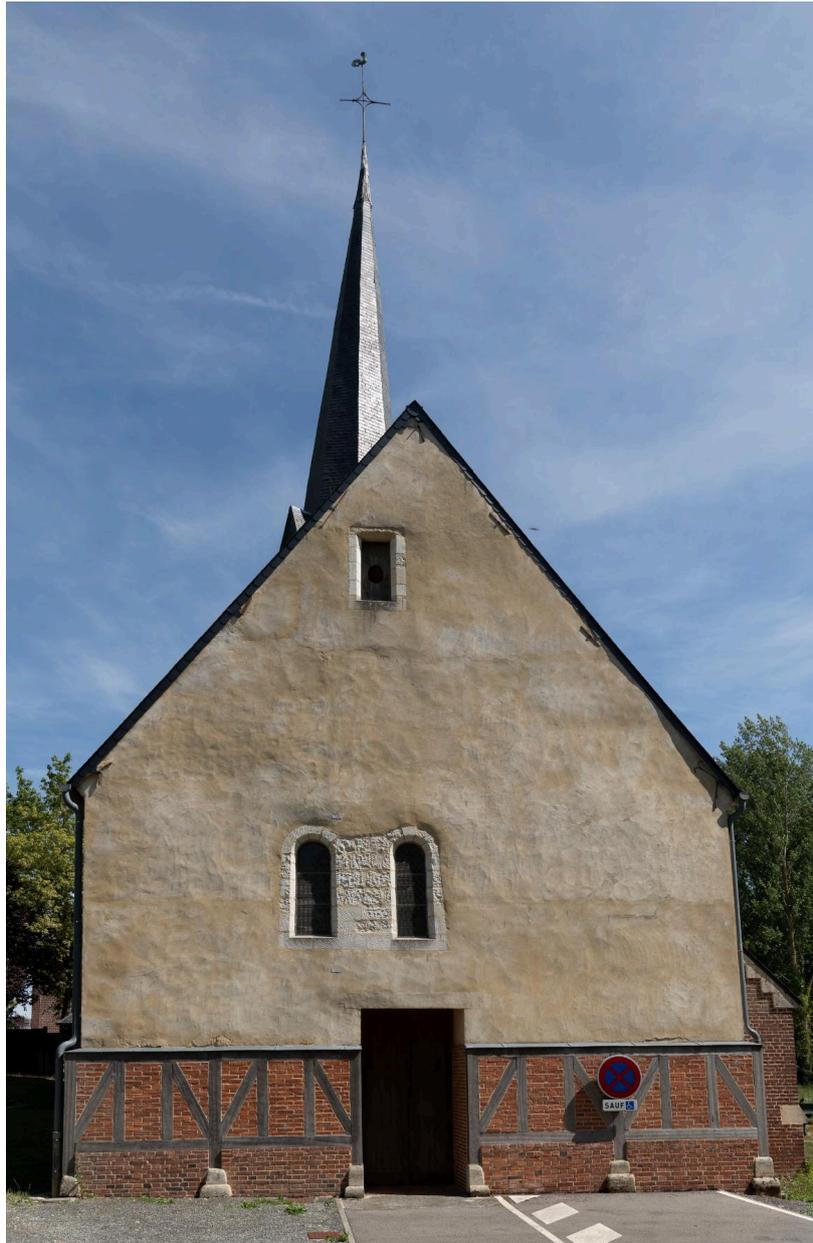
Façade occidentale.
Phot. Marc Kérignard
IVR32_20226000791NUCA

Façade occidentale.

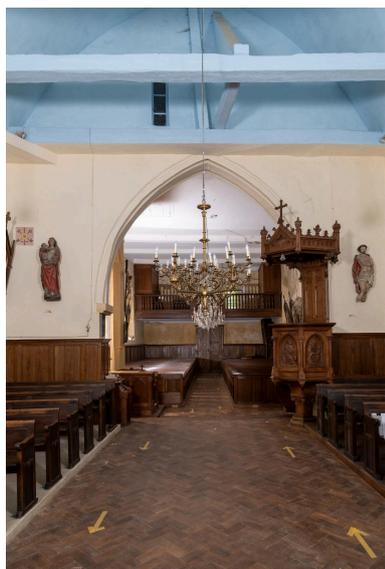
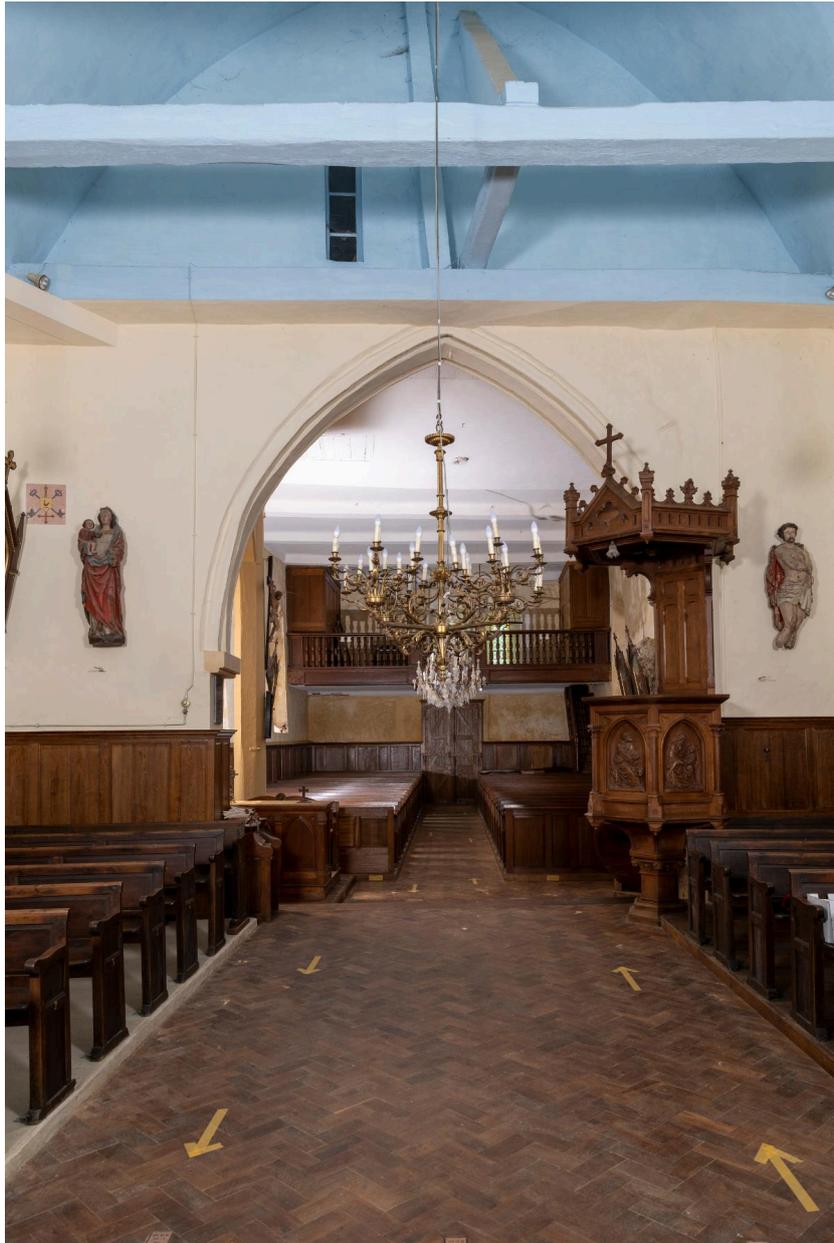
Vue intérieure vers la nef.
Phot. Marc Kérignard
IVR32_20226000790NUCA

Vue intérieure vers la nef.

À l'intérieur, le plafond de la nef est constitué du plancher du comble tandis que le chœur est couvert d'une fausse voûte lambrissée en berceau brisé. Les poutres de la charpente sont visibles et des blochets sculptés ornent les sablières. La chapelle nord est recouverte d'une voûte d'ogive en pierre. Dans la chapelle sud, une crédence en pierre est visible derrière les lambris d'appui en bois. Ces derniers couvrent en effet l'ensemble des murs intérieurs de l'édifice.

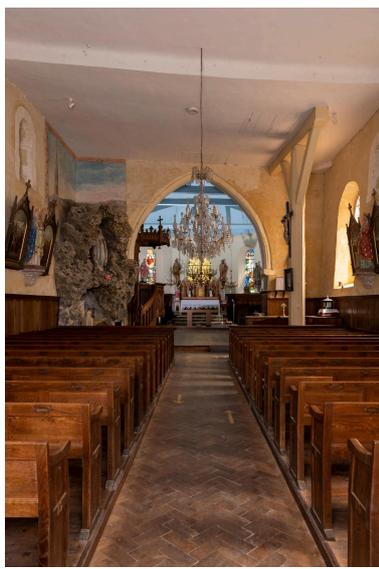
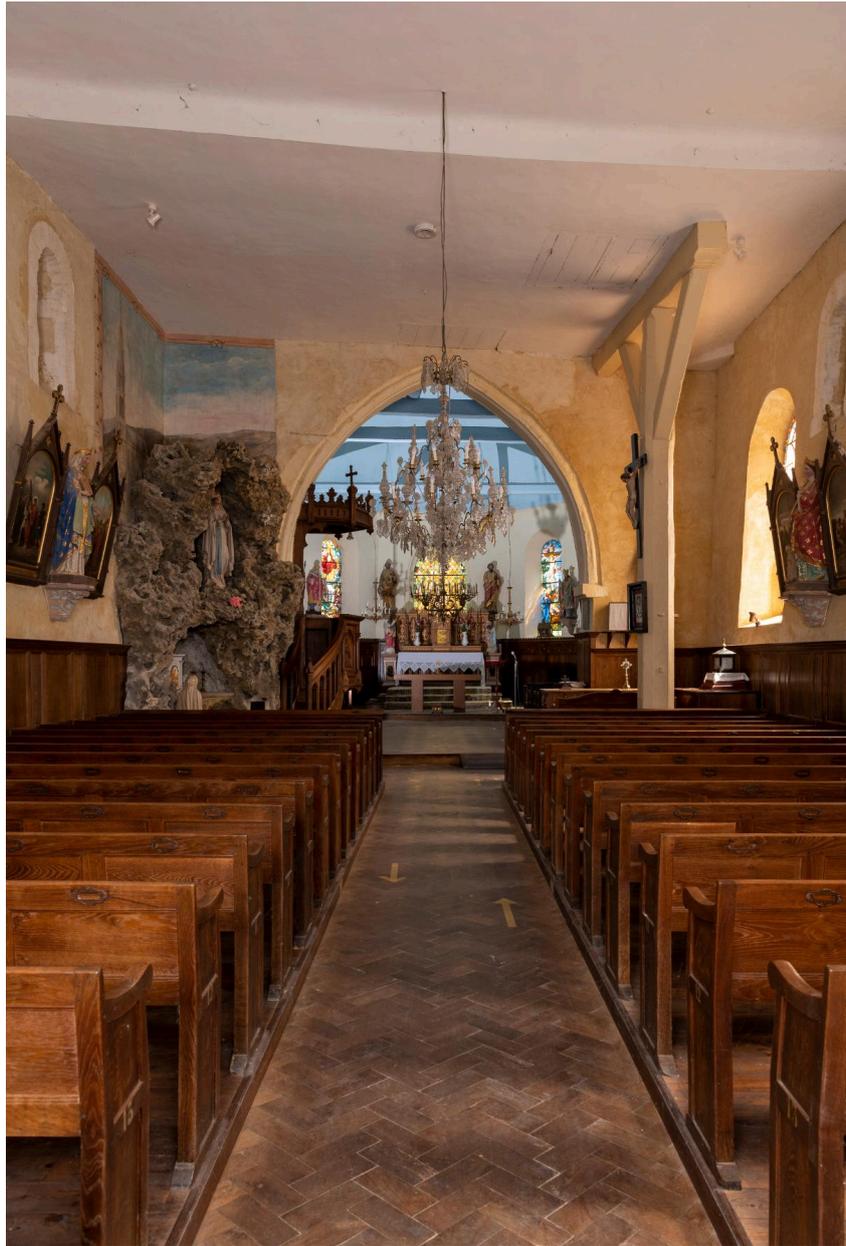
Vue intérieure vers le chœur.
Phot. Marc Kérignard
IVR32_20226000789NUCA

Vue intérieure vers le chœur.

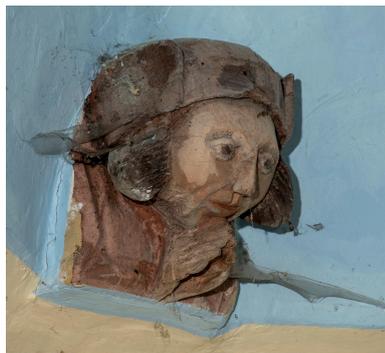
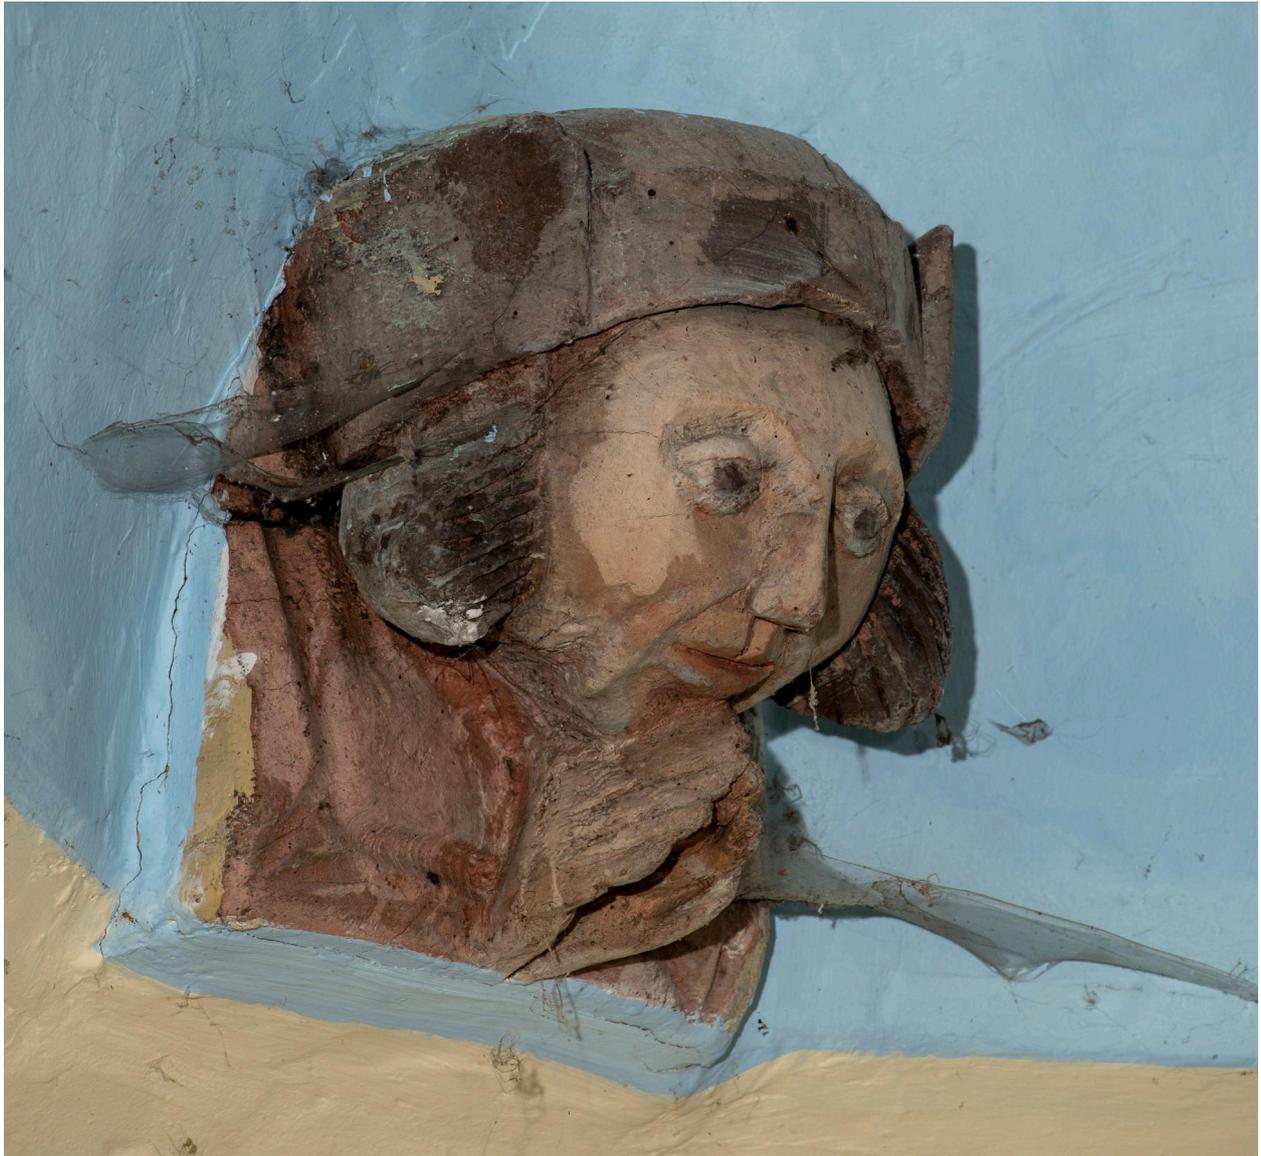
Blochet sculpté de la
charpente : tête d'homme.
Phot. Marc Kérignard
IVR32_20226000771NUCA

Blochet sculpté de la charpente : tête d'homme.

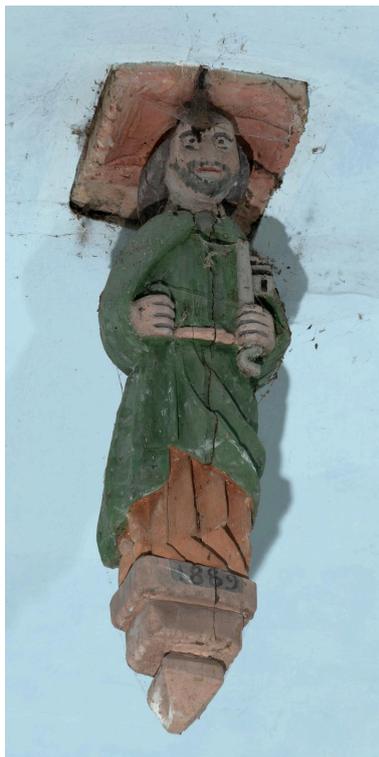
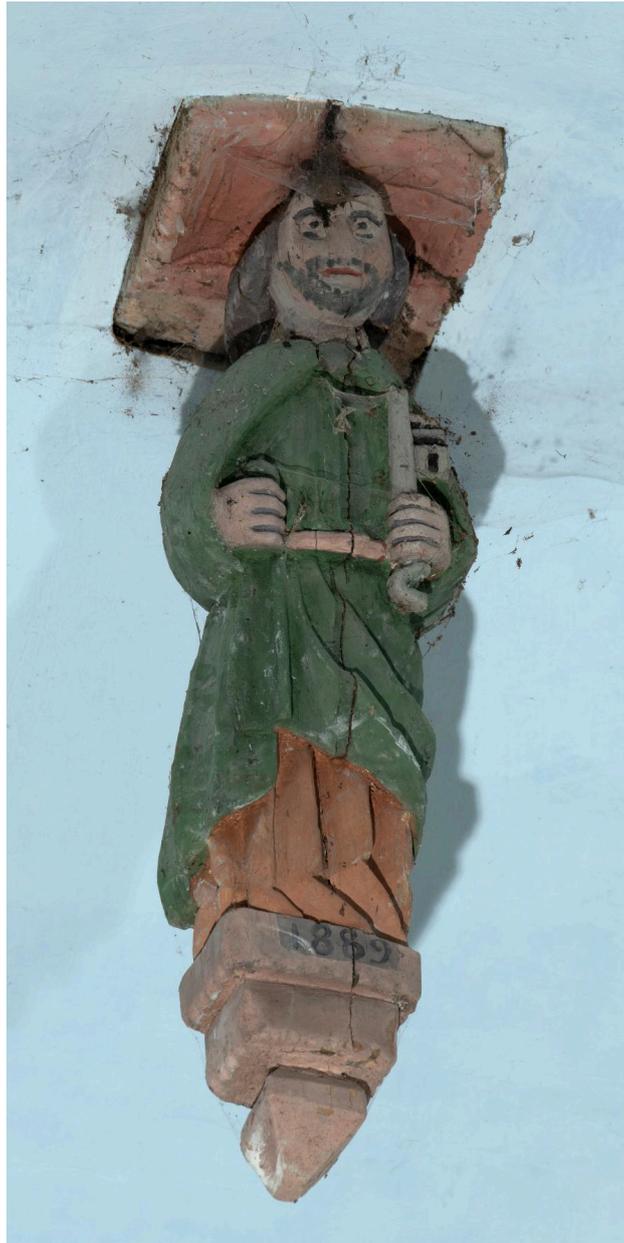
Blochet sculpté de la charpente :
figure en pied avec date "1889".
Phot. Marc Kérignard
IVR32_20226000772NUCA

Blochet sculpté de la charpente : figure en pied avec date "1889".

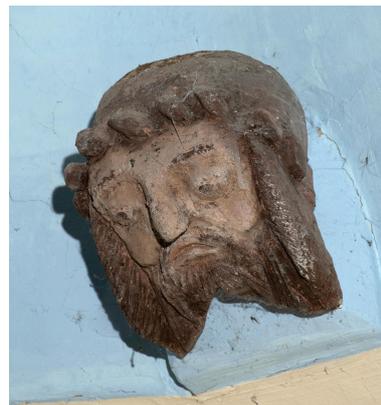
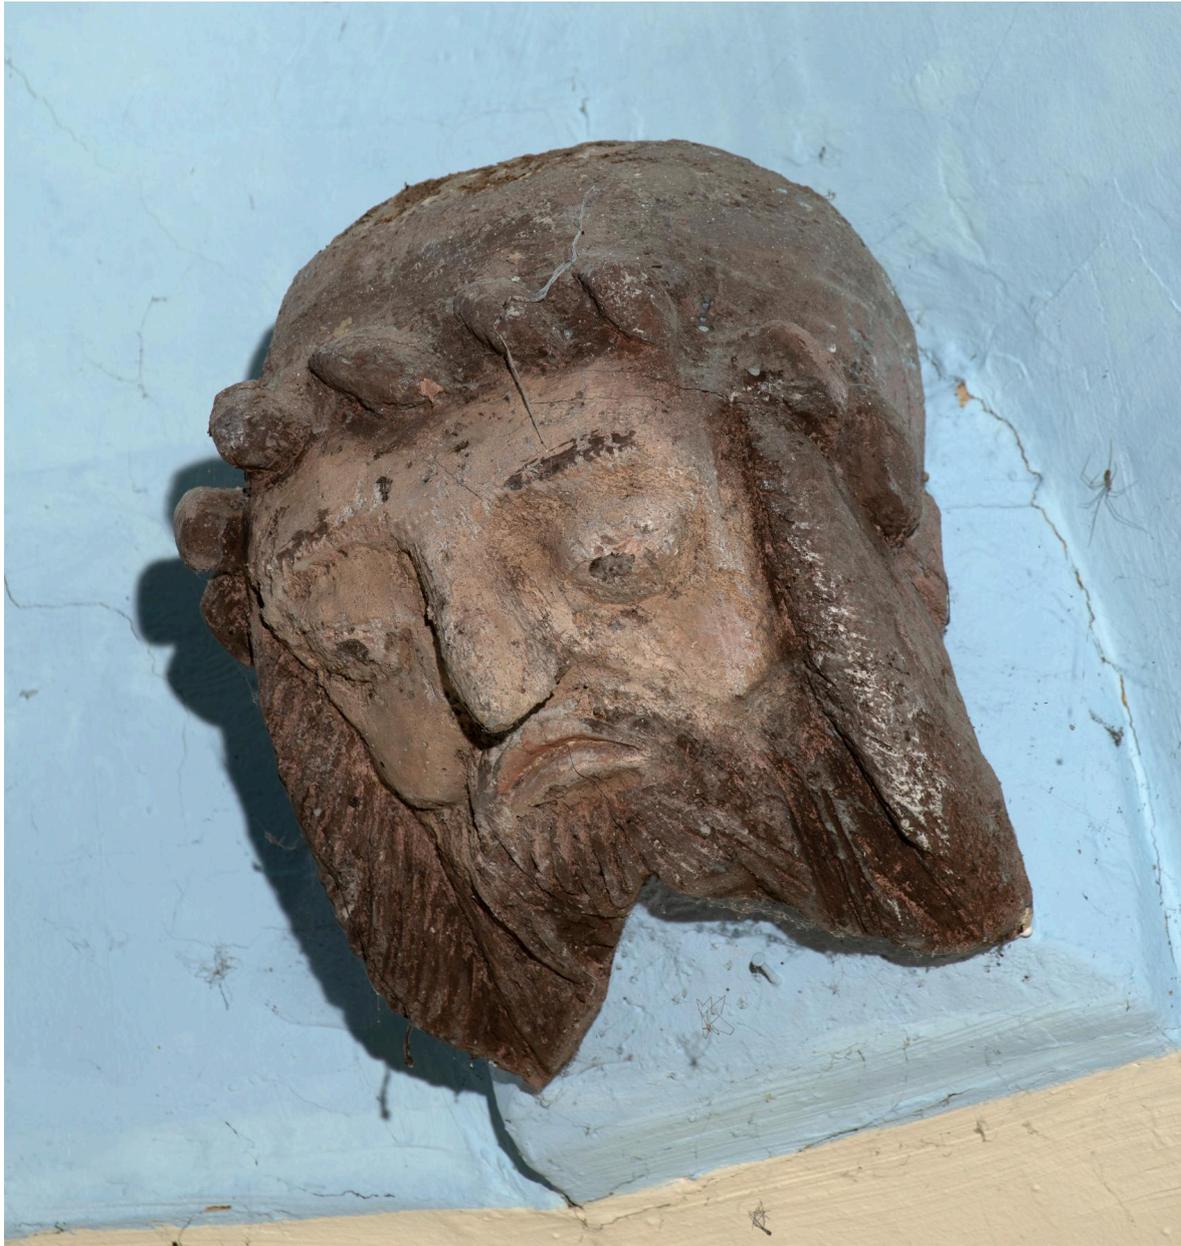
Blochet sculpté de la
charpente : tête d'homme.
Phot. Marc Kérignard
IVR32_20226000773NUCA

Blochet sculpté de la charpente : tête d'homme.

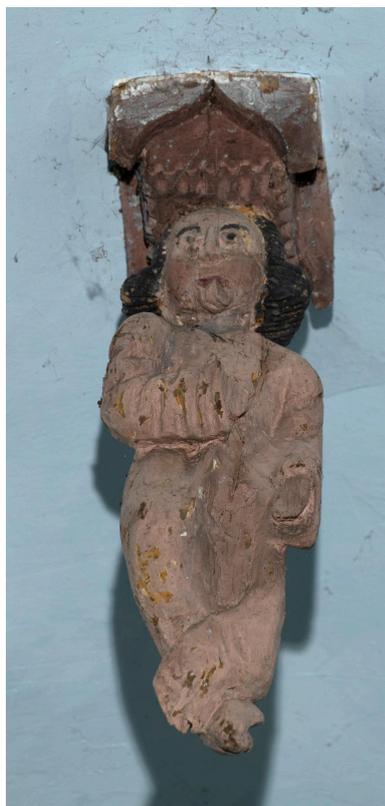
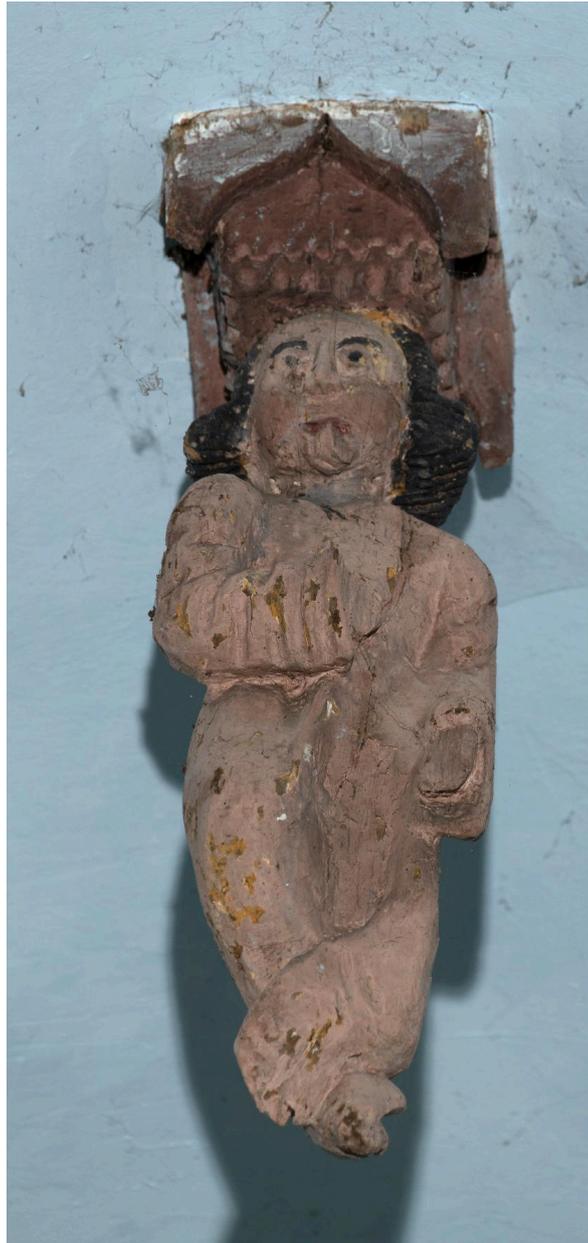
Blochet sculpté de la
charpente : figure en pied.
Phot. Marc Kérignard
IVR32_20226000775NUCA

Blochet sculpté de la charpente : figure en pied.

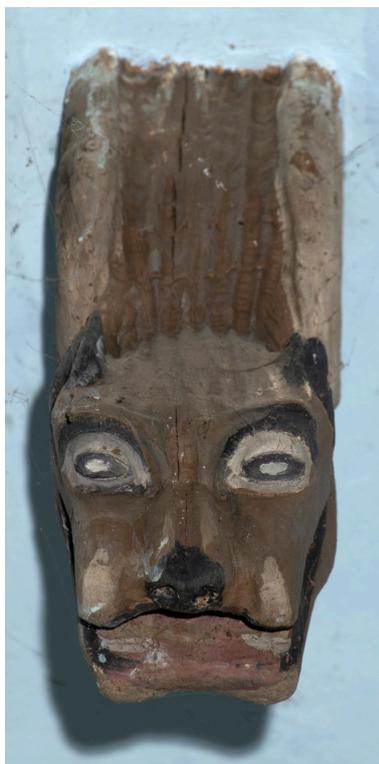
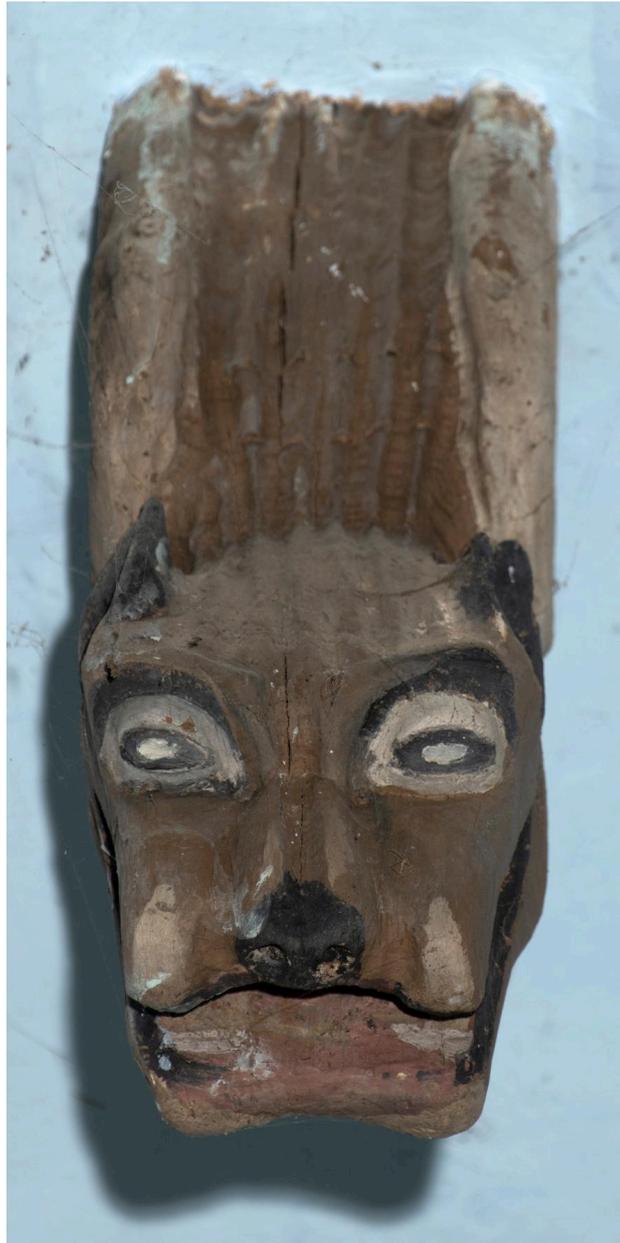
Blochet sculpté de la
charpente : monstre.
Phot. Marc Kérignard
IVR32_20226000776NUCA

Blochet sculpté de la charpente : monstre.

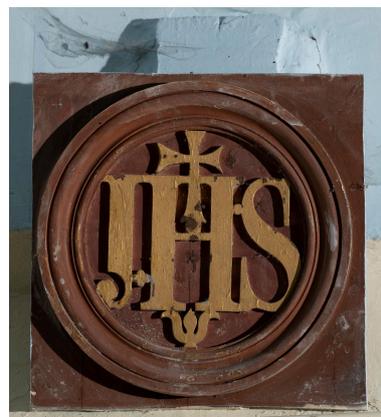
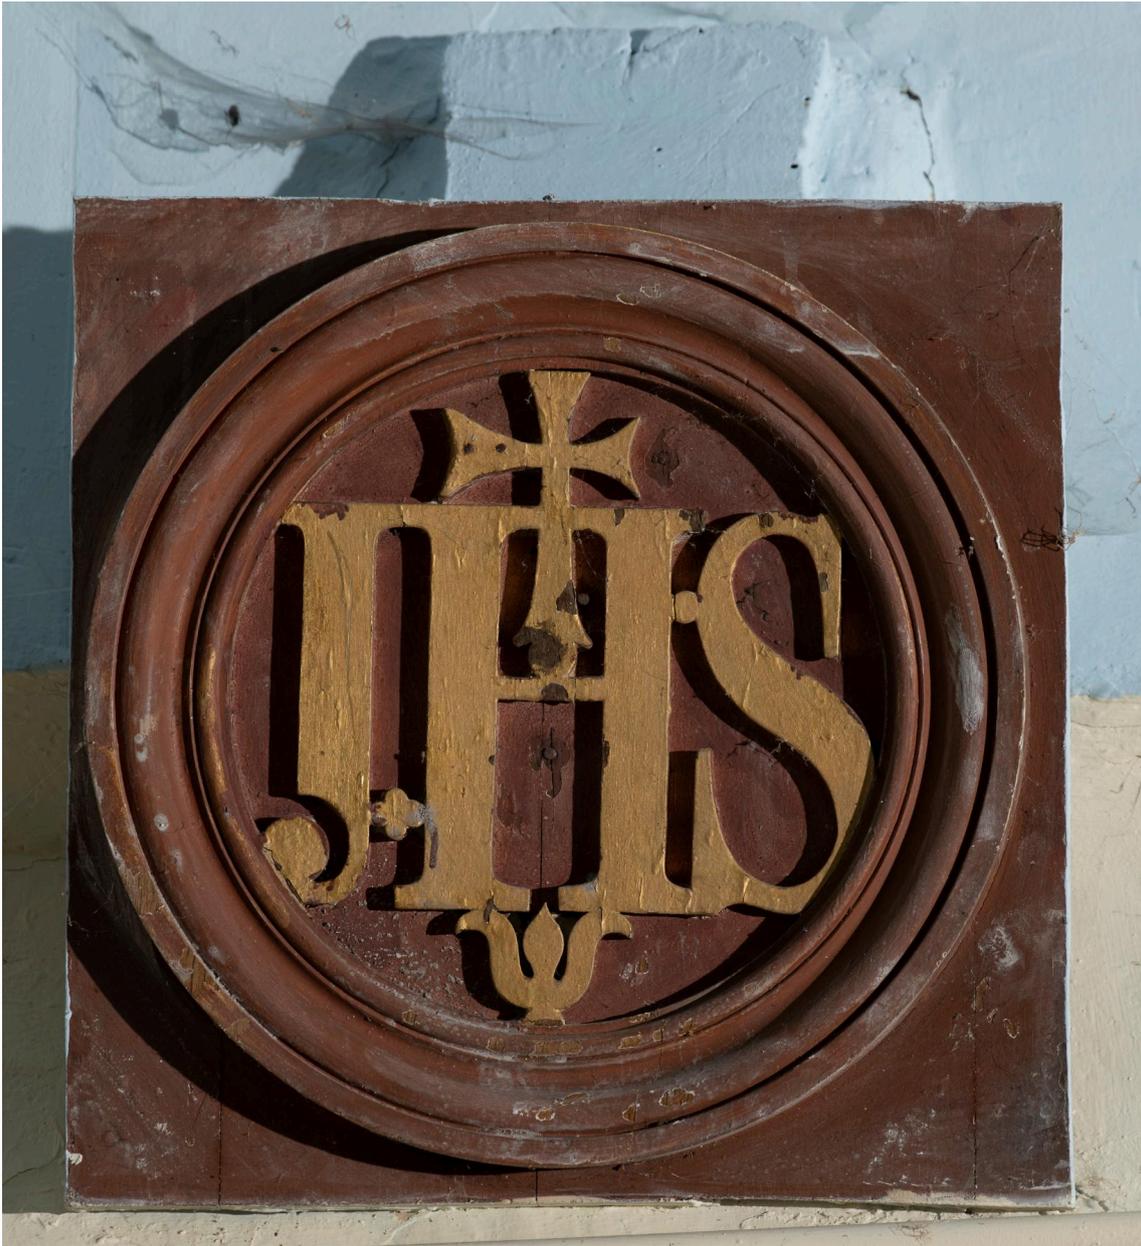
Blochet sculpté : abréviation
"IHS" (du nom de
Jésus en grec ancien).
Phot. Marc Kérignard
IVR32_20226000777NUCA

Blochet sculpté : abréviation "IHS" (du nom de Jésus en grec ancien).
