Hauts-de-France, Nord  
Ochtezeele  
1945 route de Saint-Omer

## Ferme Cambier

Numéro de dossier : IA59005816  
Date de l'enquête initiale : 2025  
Date(s) de rédaction : 2025  
Cadre de l'étude : inventaire topographique canton de Cassel  
Degré d'étude : étudié

Dénomination : ferme  
Appellation : ferme Cambier, Ferme Hozzdof  
Destinations successives : ferme, maison  
Parties constituantes non étudiées : hangar agricole

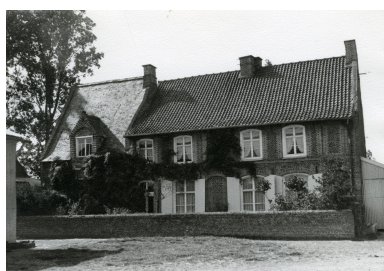
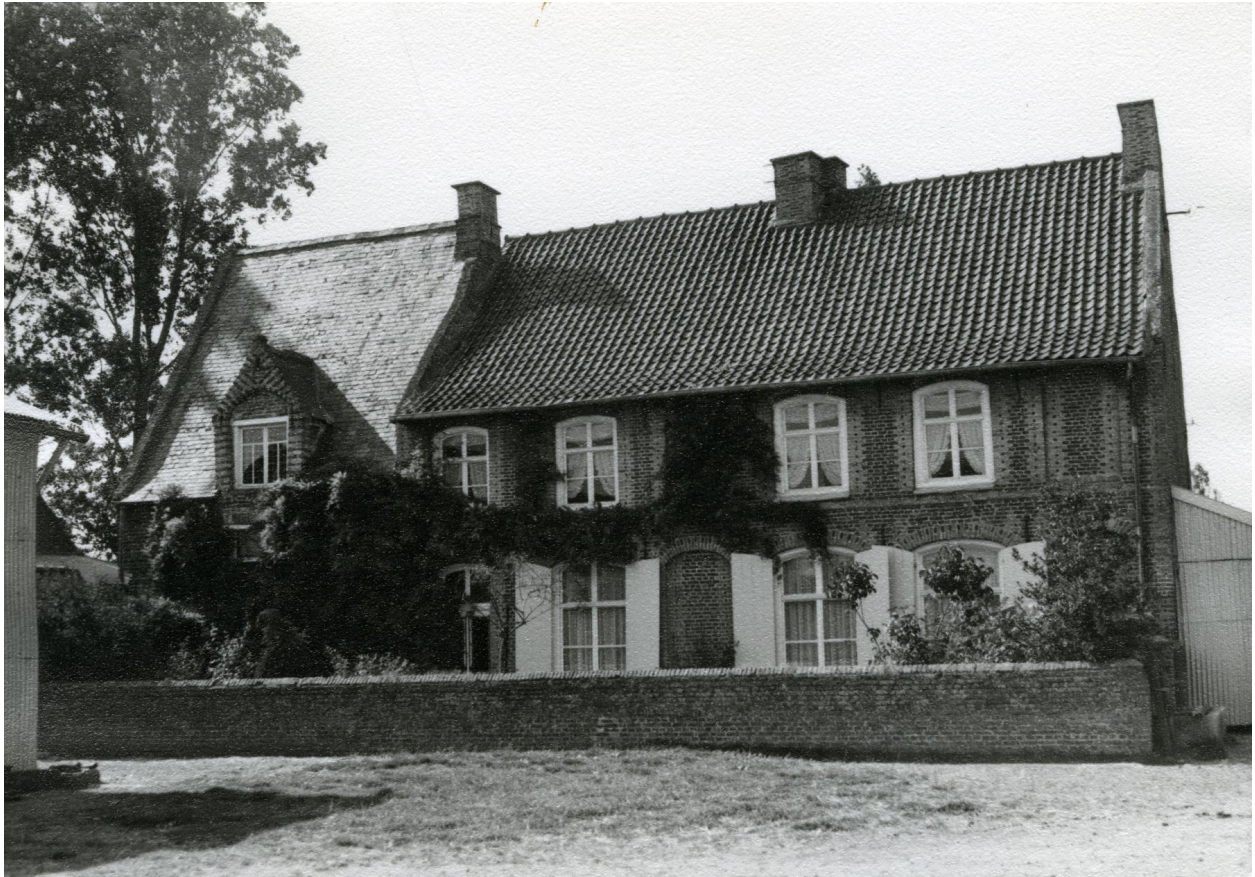
Vue du logis depuis le sud-est de la cour, 1975 (coll. Comité Flamand de France).  
Repro. Delphine Volto-Jourdan  
IVR32\_20255900317NUCAB

Vue du logis depuis le sud-est de la cour, 1975 (coll. Comité Flamand de France).

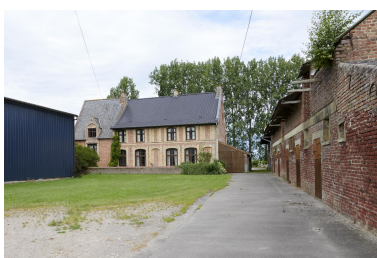
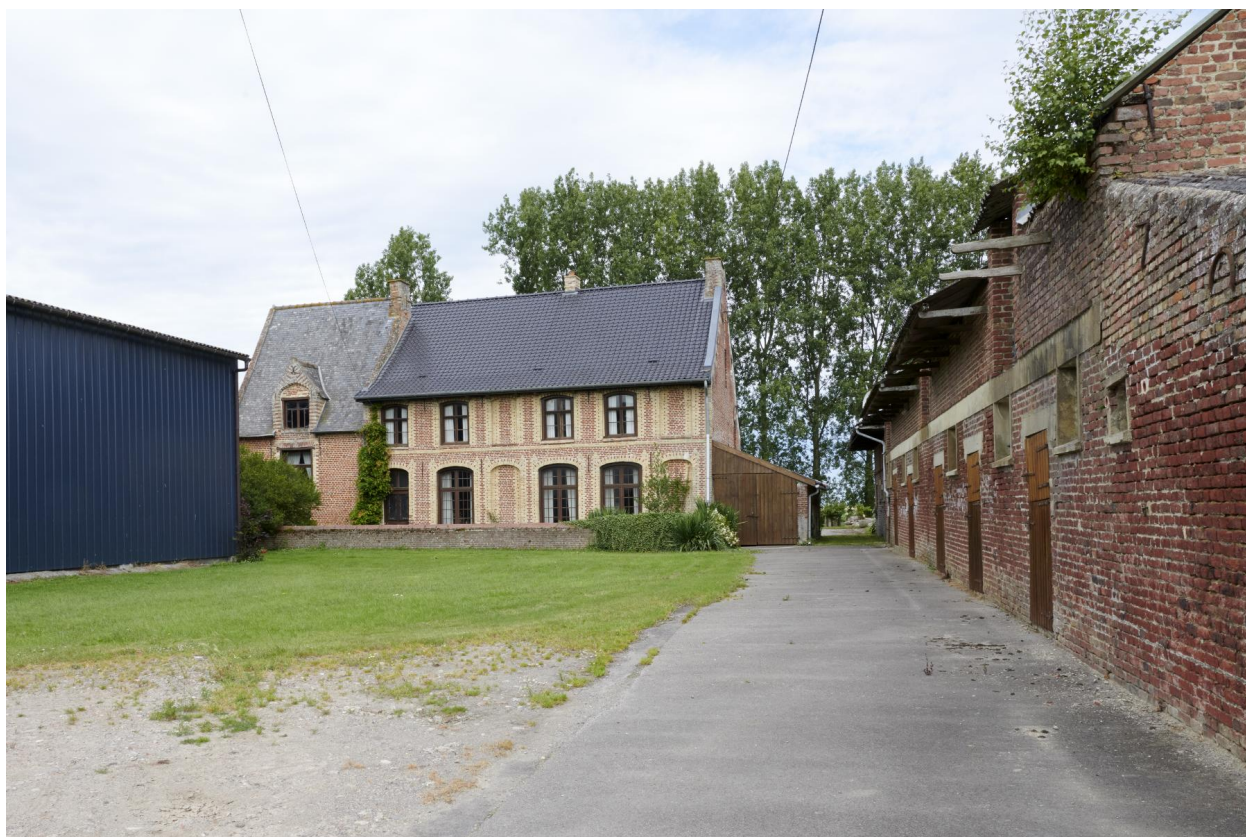
Logis en arrière plan et écurie à droite.  
Phot. Delphine Volto-Jourdan  
IVR32\_20245902574NUCA

Logis en arrière plan et écurie à droite.

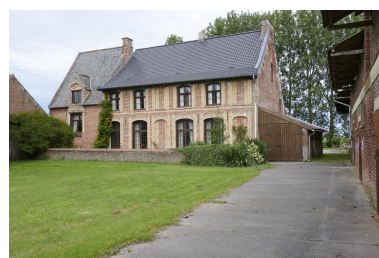
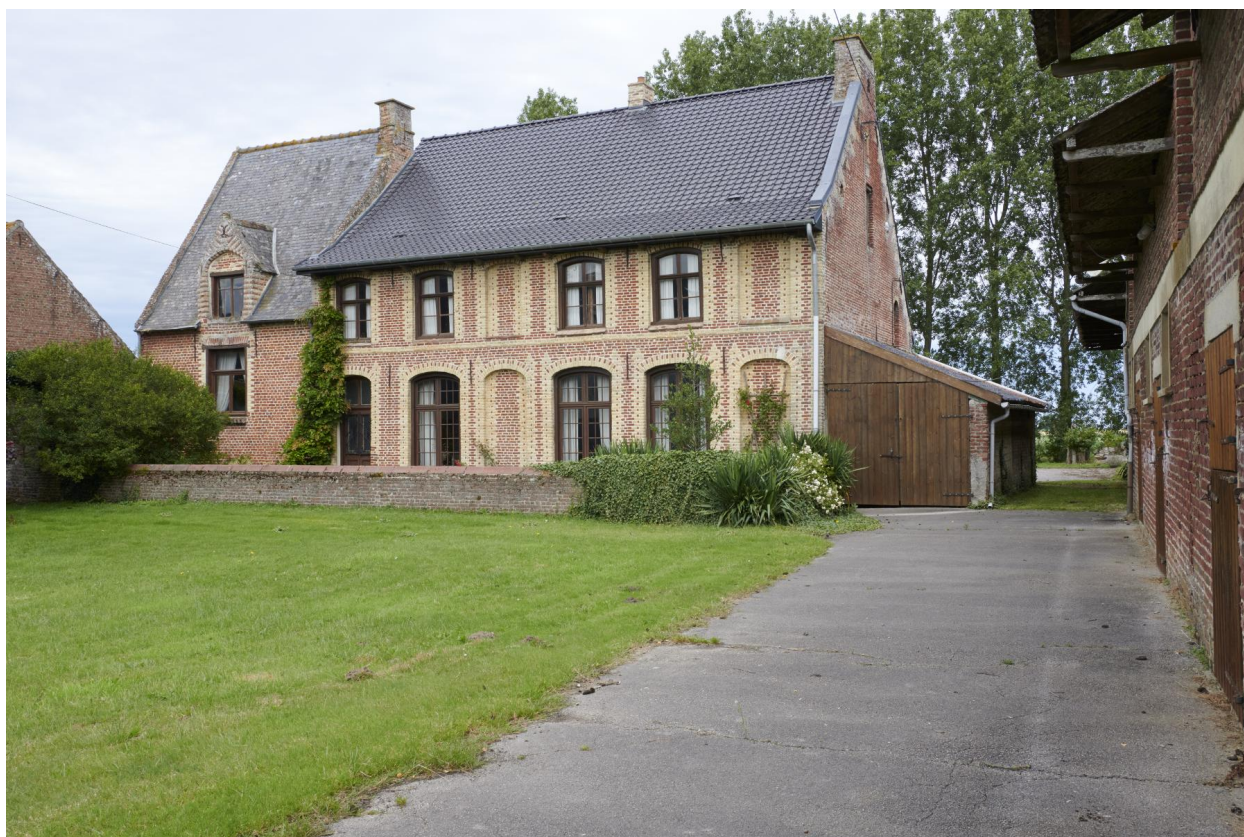
Façade sud-est du logis et pignon nord-est.  
Phot. Delphine Volto-Jourdan  
IVR32\_20245902575NUCA

Façade sud-est du logis et pignon nord-est.

Ce bâtiment rectangulaire, orienté nord-ouest/sud-est, se développe sur deux niveaux, avec un étage sous comble aménagé. La façade sur cour est rythmée par six travées régulières à chaque niveau. Une porte d'accès en rez-de-chaussée. Les baies sont en arc surbaissé, l'ensemble repose sur un appareillage en brique rouge et jaune en alternance. Deux travées sont aveugles. Un bandeau horizontal mouluré en brique jaune marque la séparation entre les niveaux.

Le pignon nord-est, découvert, présente une baie en arc surbaissé au premier étage et une fenêtre rectangulaire sous comble, encadrée de deux "trous de hiboux" ou *uylgat*. Au-dessus, un cartouche sculpté en pierre calcaire porte l'inscription "ANNO 1758". Le sommet du pignon est saillant, orné d'un motif de "dents de scie" ou pignon à épis, en brique jaune.

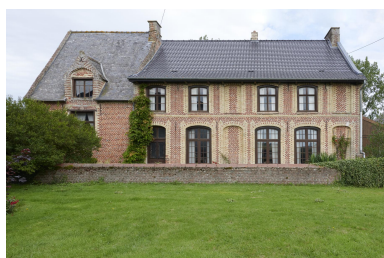
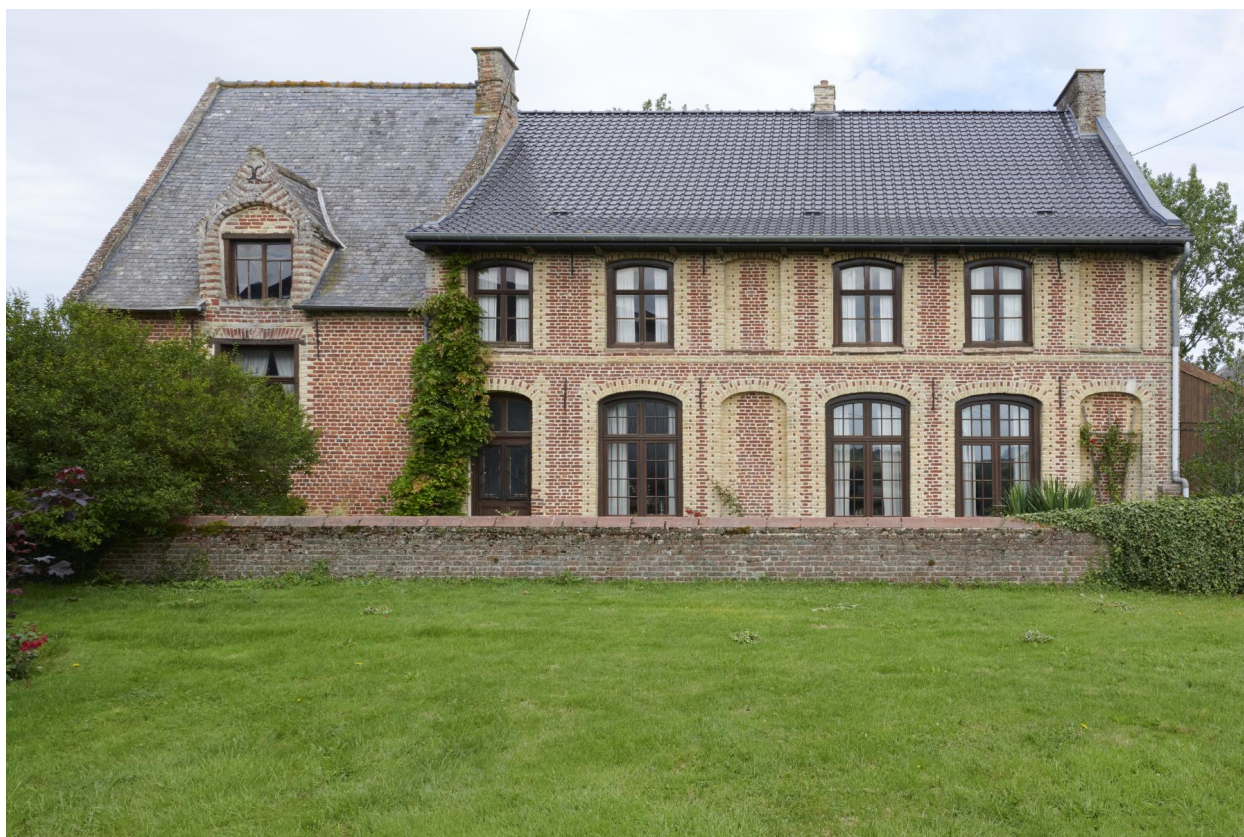
Façade sud-est du logis.  
Phot. Delphine Volto-Jourdan  
IVR32\_20245902576NUCA

Façade sud-est du logis.

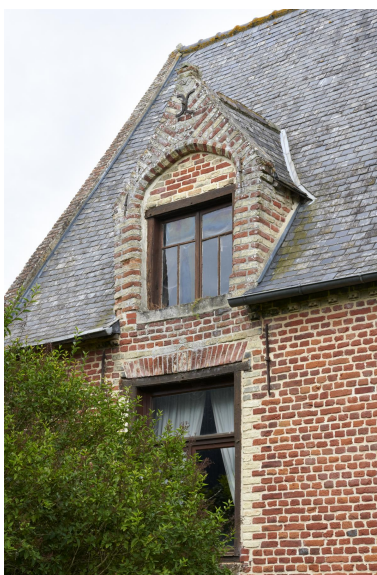
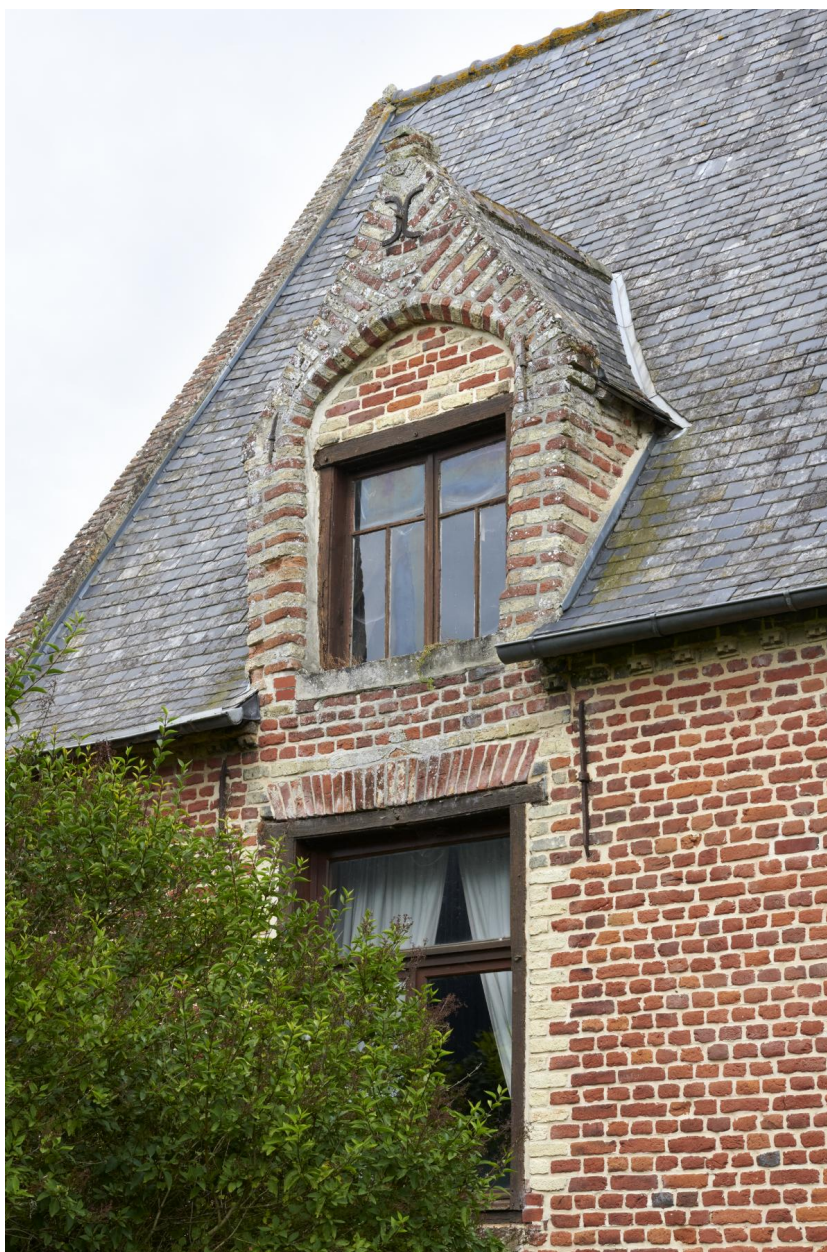
Détail d'une lucarne du logis.  
Phot. Delphine Volto-Jourdan  
IVR32\_20245902577NUCA

Détail d'une lucarne du logis.

La façade sur cour présente une travée unique avec une baie rectangulaire en rez-de-chaussée et une lucarne-pignon, coiffée d'un fronton décoratif. La lucarne est traitée avec soin : maçonnerie alternée en brique rouge et jaune, encadrement mouluré, chaînages verticaux visibles.

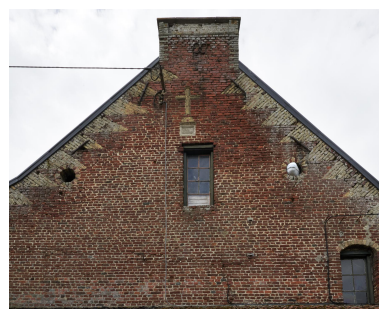
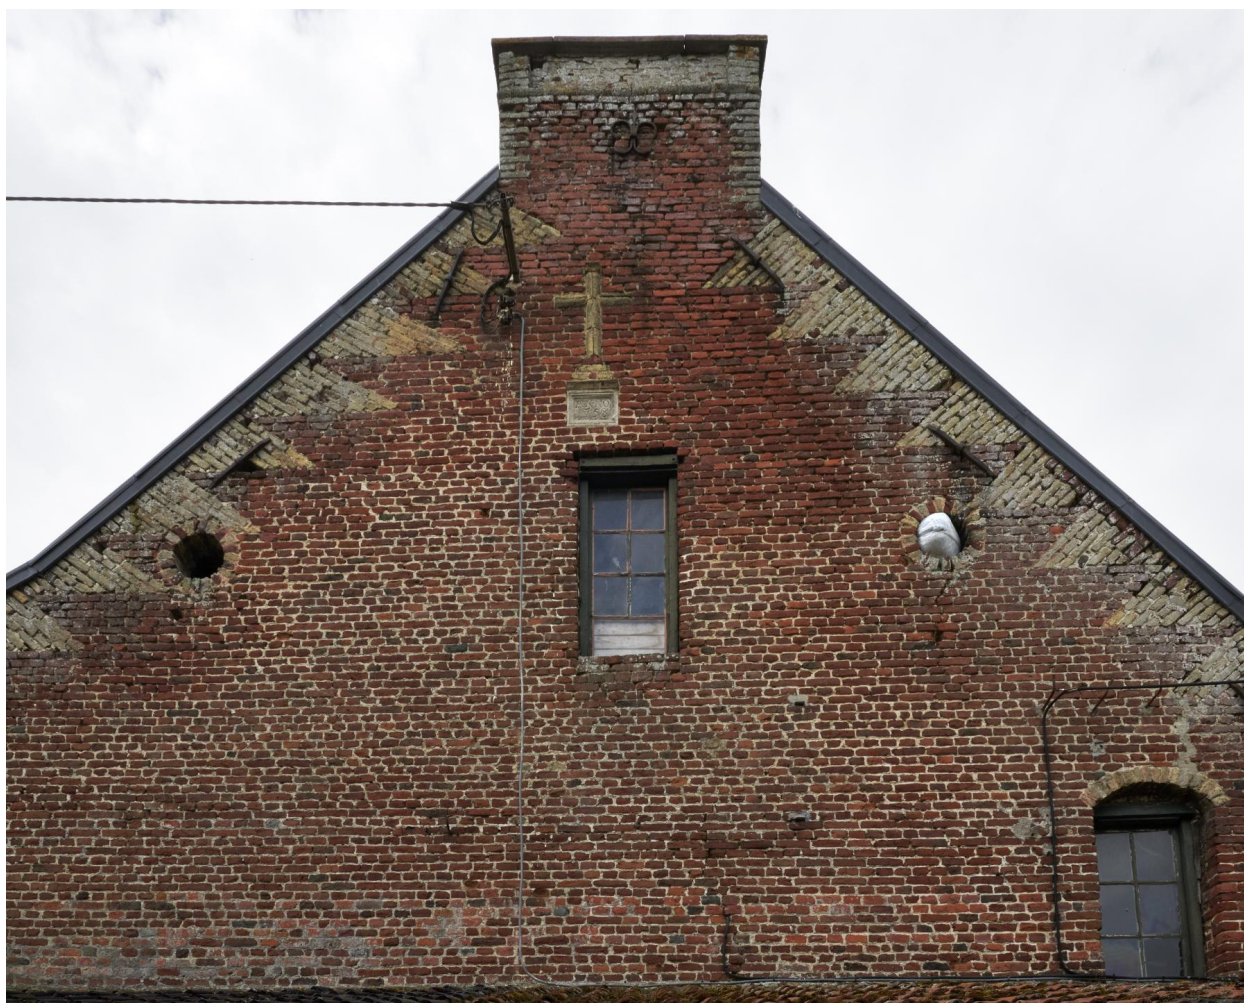
Haut du pignon nord-est, décor en brique jaune, baies, croix latine et date portée 'ANNO 1758'.  
Phot. Delphine Volto-Jourdan  
IVR32\_20245902579NUCA

Haut du pignon nord-est, décor en brique jaune, baies, croix latine et date portée 'ANNO 1758'.

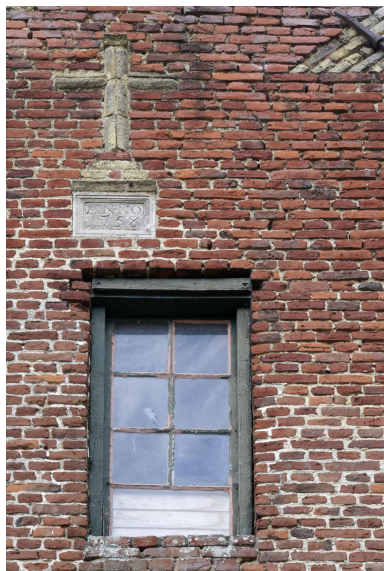
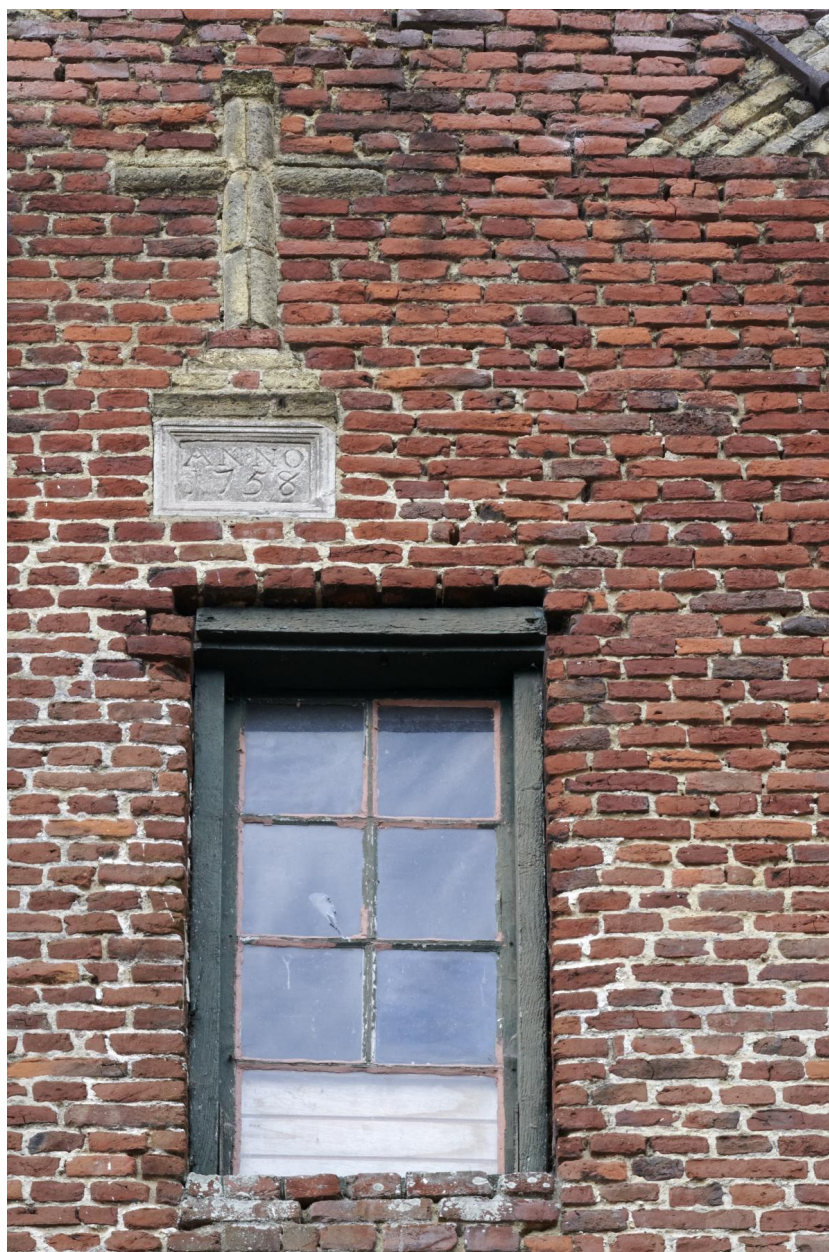
Détail du pignon nord-est,  
croix latine en brique jaune  
et date portée "ANNO 1758".  
Phot. Delphine Volto-Jourdan  
IVR32\_20245902578NUCA

Détail du pignon nord-est, croix latine en brique jaune et date portée "ANNO 1758".

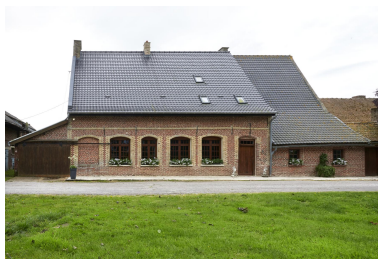
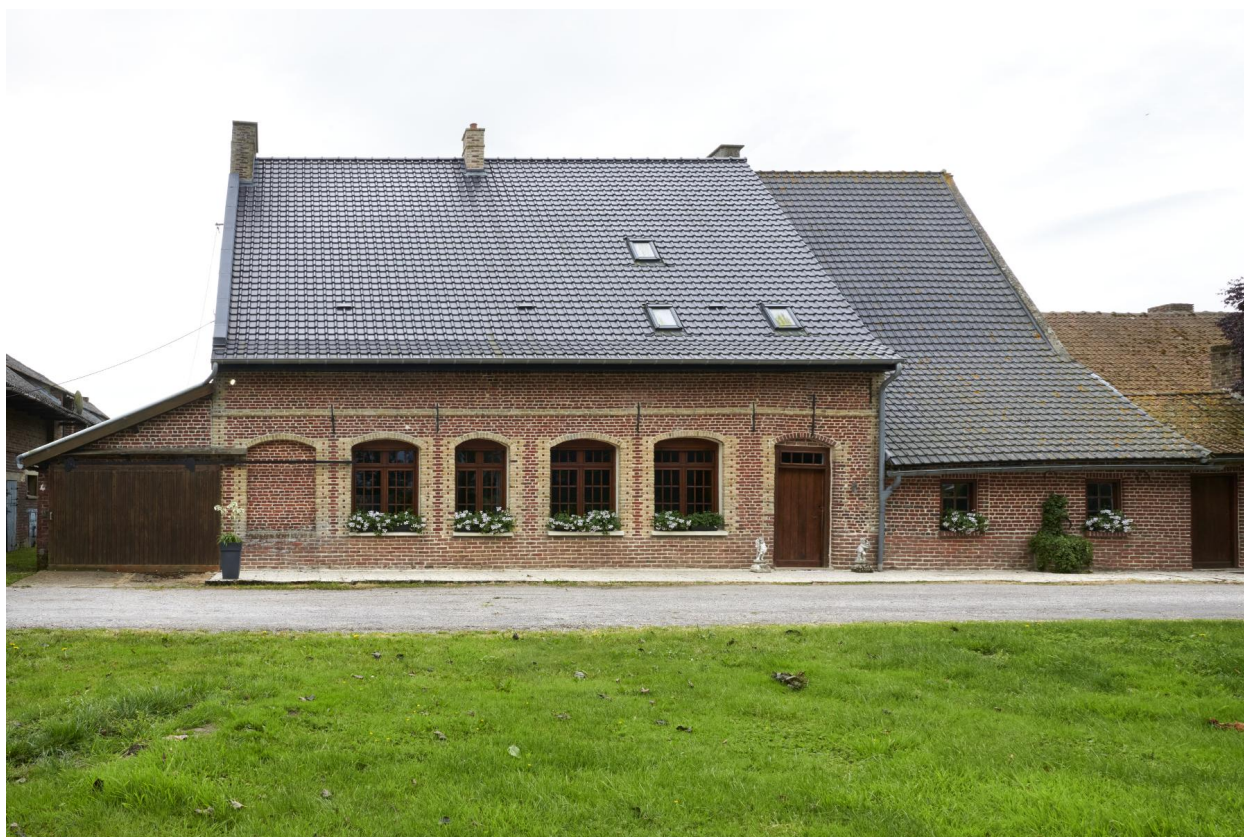
Logis, façade nord-ouest.  
Phot. Delphine Volto-Jourdan  
IVR32\_20245902580NUCA

Logis, façade nord-ouest.

La façade sur jardin est plus sobre, elle ne compte qu'un niveau en élévation, toujours six travées dont une aveugle.

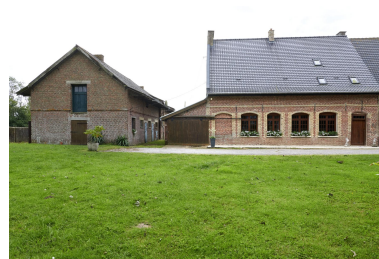
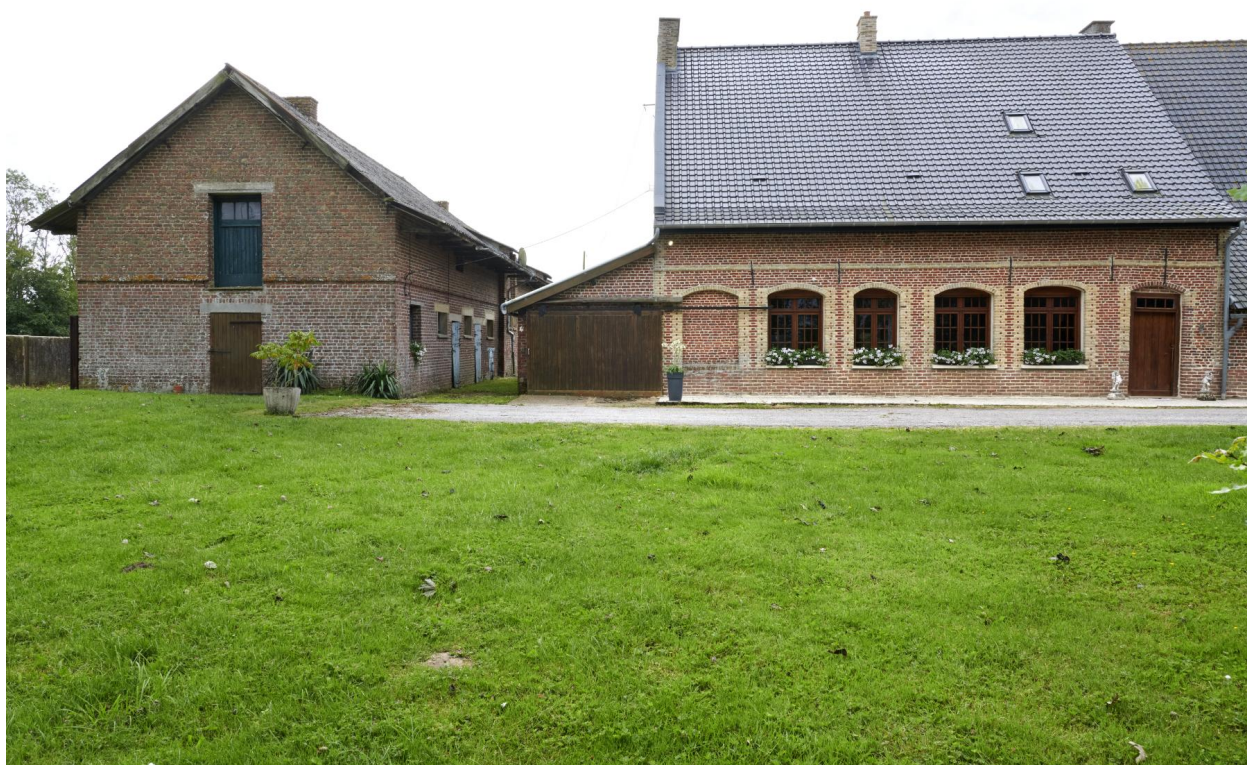
Façade nord-ouest du logis et pignon  
nord-ouest du bâtiment agricole.  
Phot. Delphine Volto-Jourdan  
IVR32\_20245902581NUCA

Façade nord-ouest du logis et pignon nord-ouest du bâtiment agricole.

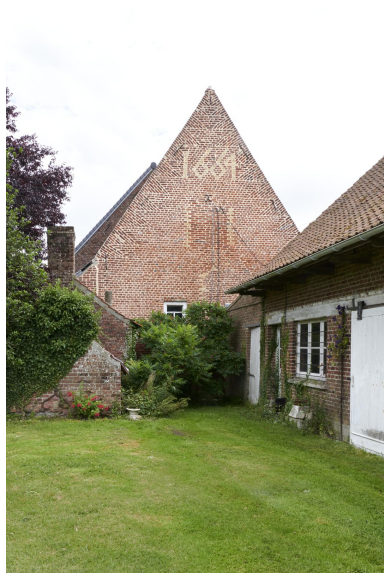
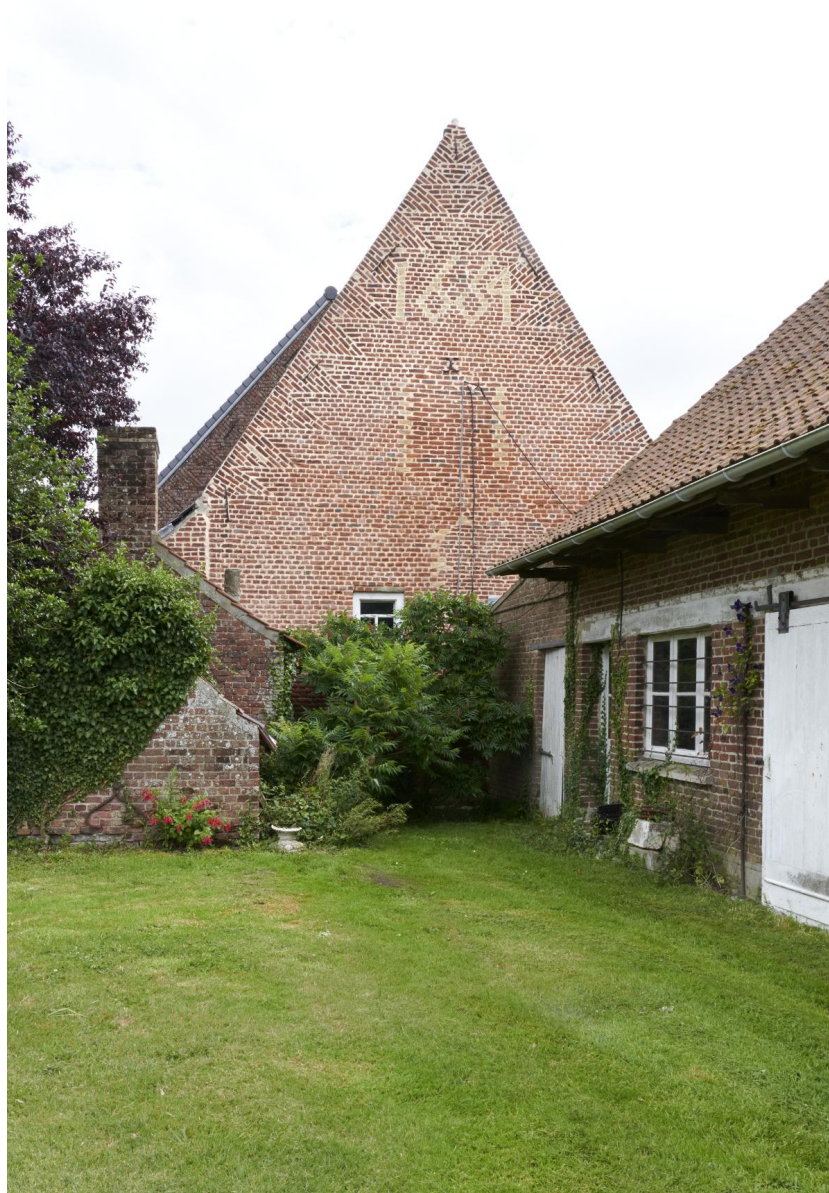
Pignon sud-ouest du logis  
avec date portée de 1664  
et annexe au premier plan.  
Phot. Delphine Volto-Jourdan  
IVR32\_20245902582NUCA

Pignon sud-ouest du logis avec date portée de 1664 et annexe au premier plan.

Le pignon sud-ouest porte la date "1664" en briques jaunes. Une ancienne baie rebouchée, située dans la partie haute, pourrait avoir desservi les combles.

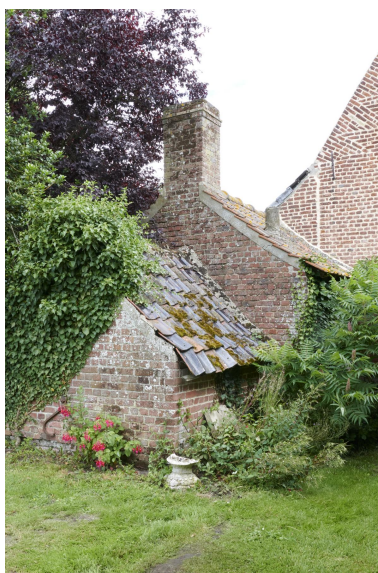
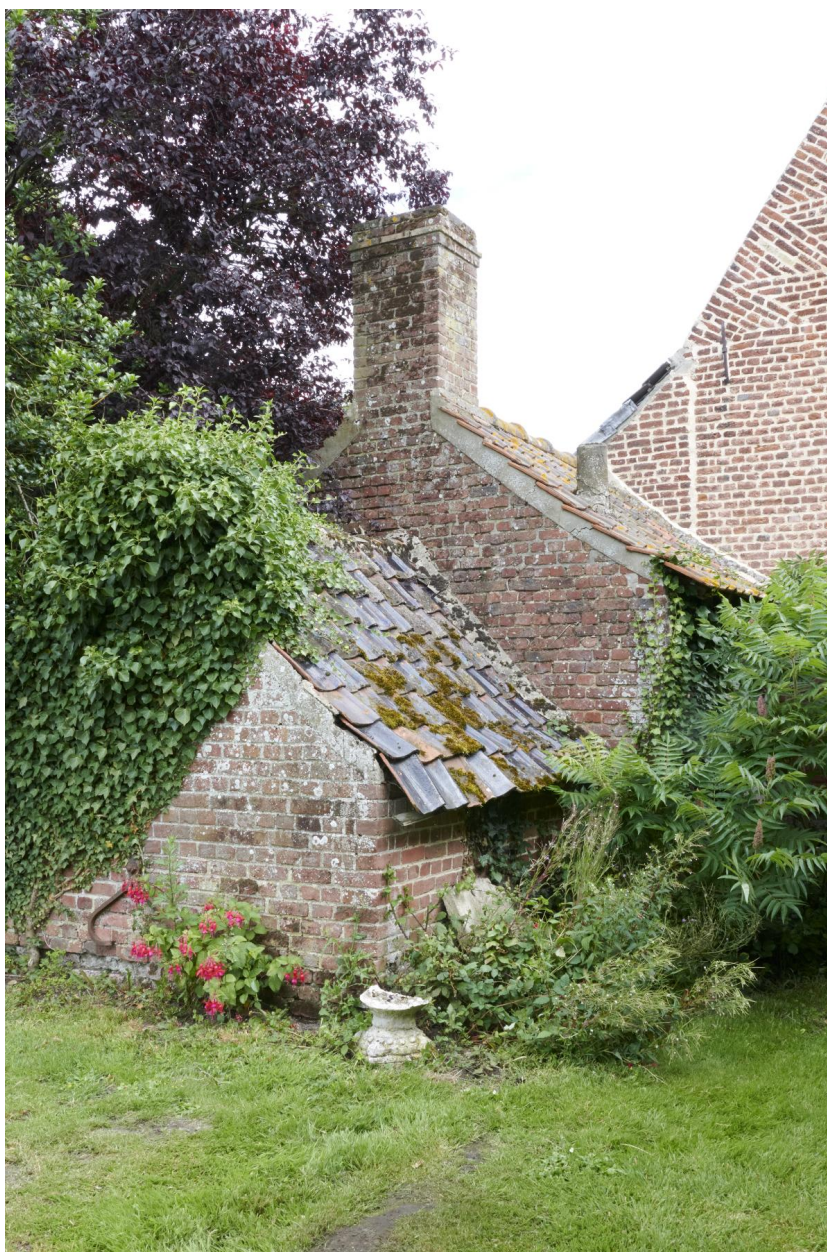
Annexe ouest du logis, four à pain (?).  
Phot. Delphine Volto-Jourdan  
IVR32\_20245902583NUCA

Annexe ouest du logis, four à pain (?).

Deux petits modules d'un seul niveau sont accolés au pignon (sud-ouest) dont une ancienne cuisine avec sa cheminée, couverte de tuile mécanique et un ancien four à pain couvert de pannes flamandes vernissées (édifices non visités mais partiellement visibles).

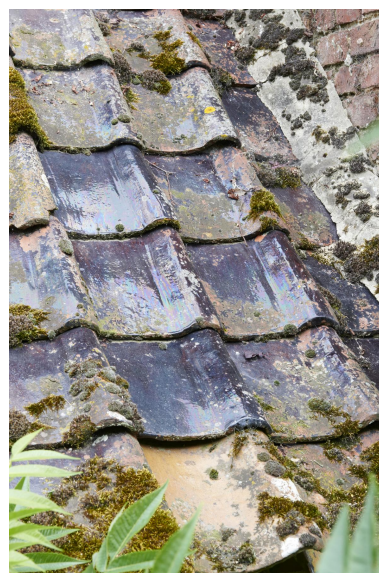
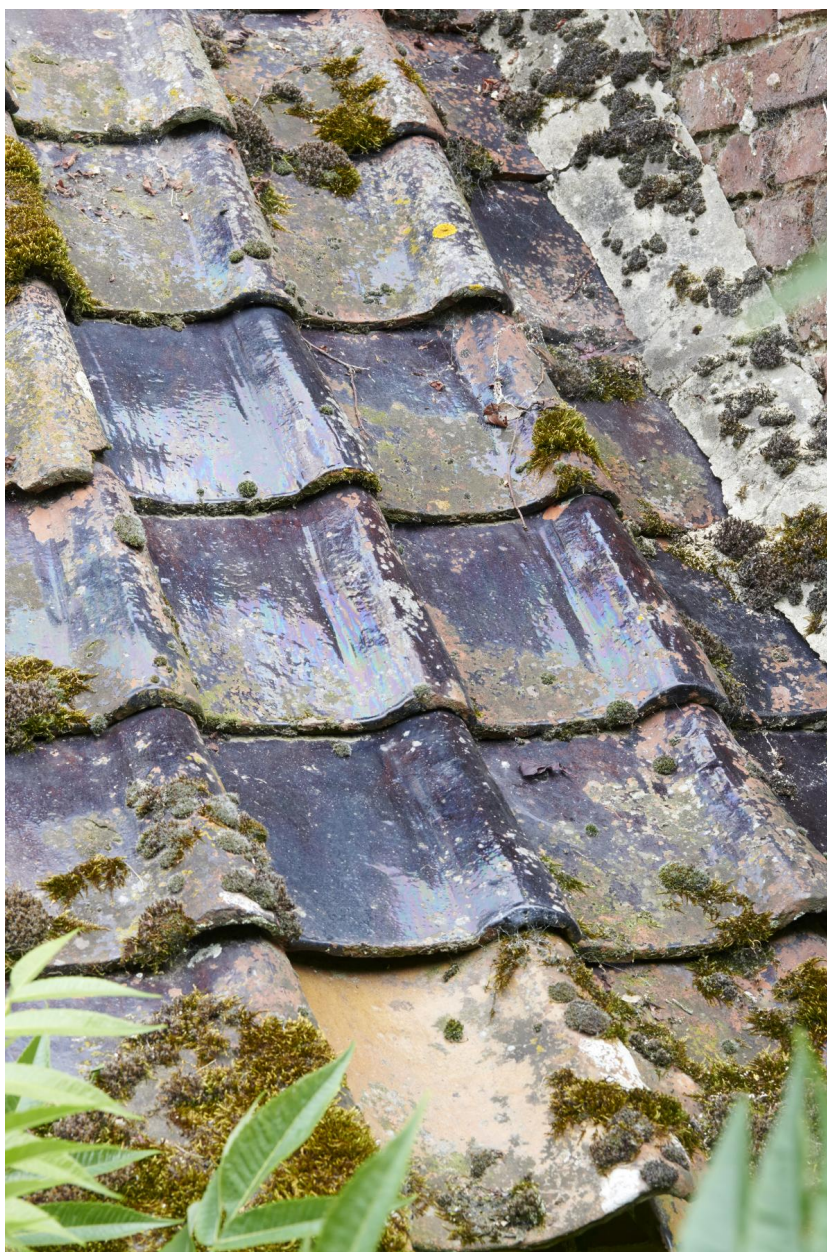
Annexe ouest du logis. Détail des  
tuiles en pannes flamandes vernissées.  
Phot. Delphine Volto-Jourdan  
IVR32\_20245902584NUCA

Annexe ouest du logis. Détail des tuiles en pannes flamandes vernissées.
