Hauts-de-France, Aisne
Puisseux-en-Retz
6, 8 rue du Moncet

Série de trois maisons d'ouvrier agricole

Numéro de dossier : IA00067104
Date de l'enquête initiale : 1985
Date(s) de rédaction : 1989, 2018
Cadre de l'étude : inventaire topographique canton de Villers-Cotterêts
Degré d'étude : étudié

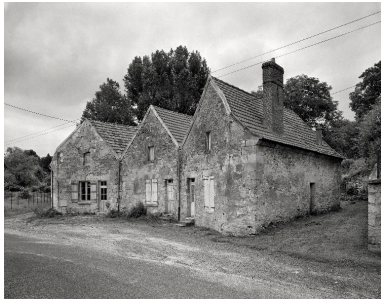
Vue générale des trois
maisons, depuis le sud-ouest.
Phot. Thierry Lefébure
IVR22_19900201123V

Les trois maisons attenantes - précédées d'une cour commune et accompagnées d'un jardinet - ont été édifiées perpendiculairement à la rue, de telle sorte que leur façade correspond au mur-pignon occidental. Elles sont construites en moellon calcaire, avec chaînages, linteaux, seuils et appuis en pierre de taille. Des toits à longs pans et pignons couverts en tuile mécanique les recouvrent. Ces trois maisons, aux rares ouvertures, ne comprennent qu'un rez-de-chaussée surmonté d'un comble à surcroît.

Leur implantation en regard de l'entrée principale de l'ancienne ferme du château, explique sans doute le tracé incurvé des trois façades, destiné à faciliter l'entrée et la sortie de véhicules agricoles.

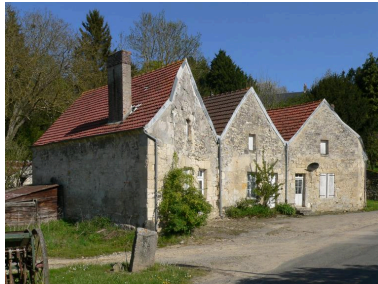
Vue générale, depuis le nord-ouest.
Phot. Christiane Riboulleau
IVR32_20180205046NUCA

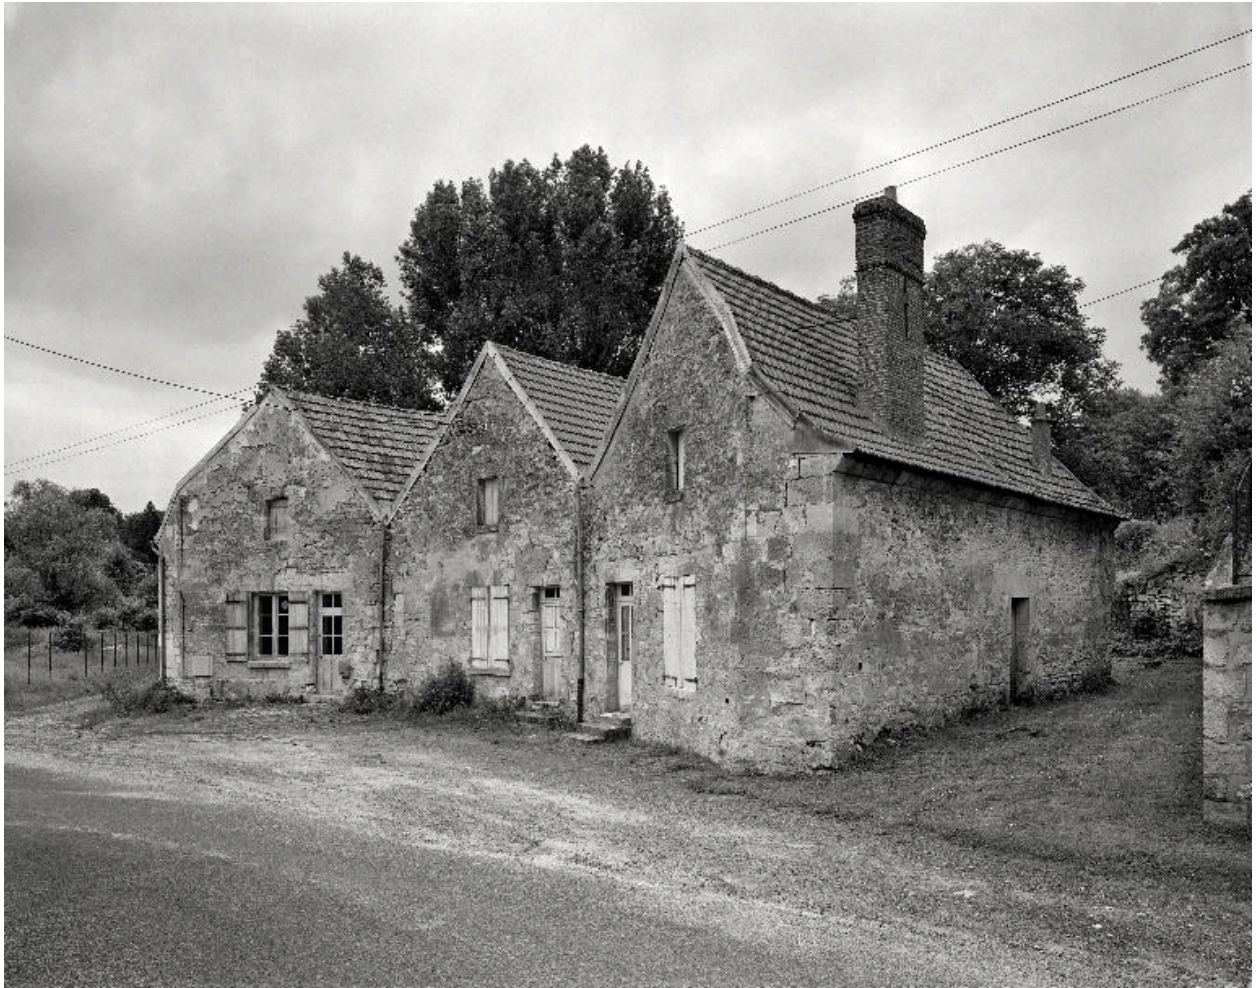
IVR22_19900201123V

Vue générale des trois maisons, depuis le sud-ouest.

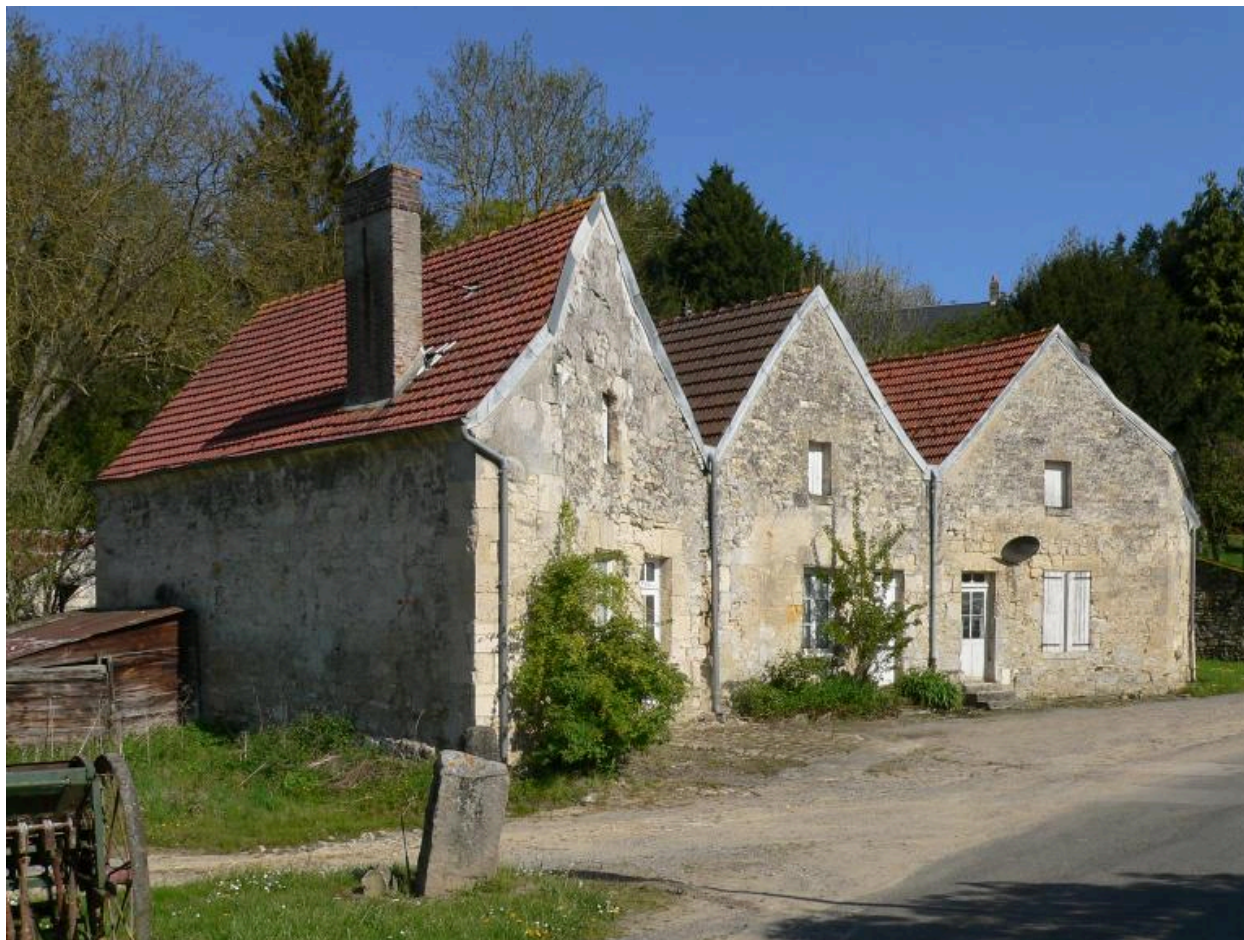
IVR32_20180205046NUCA

Vue générale, depuis le nord-ouest.
