Hauts-de-France, Somme  
Ponthoile  
Morlay  
38 rue de la Gare

## Ferme

Numéro de dossier : IA80007407  
Date de l'enquête initiale : 2004  
Date(s) de rédaction : 2004  
Cadre de l'étude : inventaire préliminaire arrière-pays maritime picard  
Degré d'étude : étudié

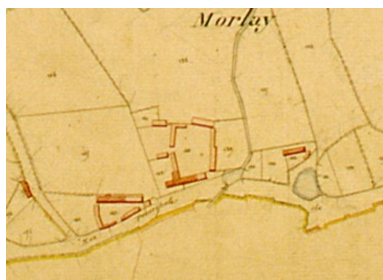
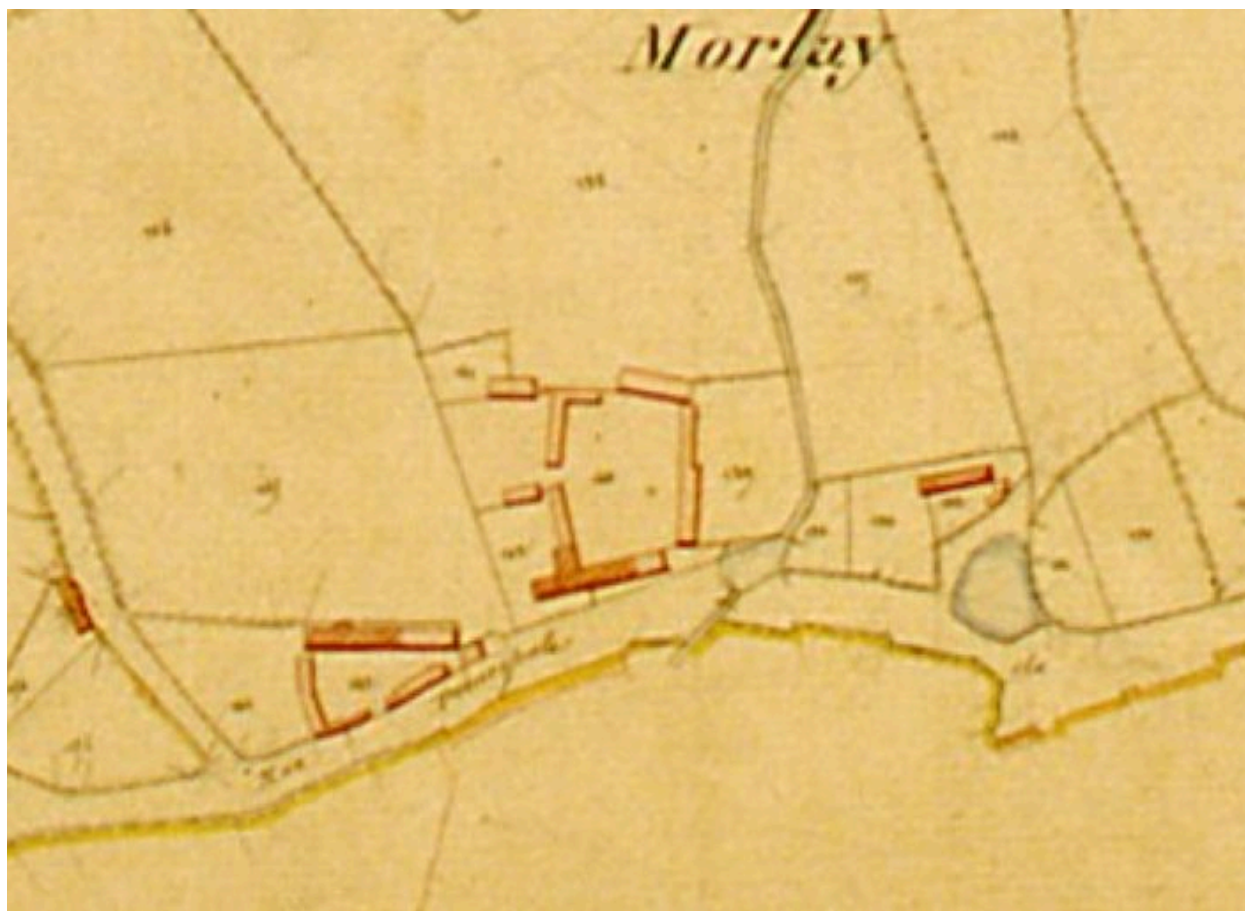
Extrait du cadastre napoléonien présentant le plan de la ferme en 1833.

Cet ensemble agricole figure sur le cadastre napoléonien selon un plan identique. En comparant le document de 1833 et le cadastre actuel, on peut observer que certains bâtiments ont disparu. En revanche, le logis ainsi que la grange possèdent les mêmes fondations. Des fers d'ancrage ont été retrouvés par le propriétaire dans l'ancienne grange. Ils indiquaient la date de 1756 ou de 1765 mais rien n'indique qu'ils puissent dater l'un des bâtiments encore en place. Il est en revanche possible que ces deux bâtiments aient été édifiés au cours du 18<sup>e</sup> siècle ou du début du siècle suivant. Les autres bâtiments semblent avoir été construits au cours de la seconde moitié du 19<sup>e</sup> siècle (couleur de la brique). Le logis était auparavant pourvu d'une écurie à l'est. Elle est aujourd'hui aménagée en chambre. Un puits avait été creusé dans le jardin situé à l'avant du logis. D'après le cadastre de 1880, il existait une mare au centre de la cour. En retour d'équerre du logis, après la cave à cidre, s'étendaient les étables à cochons, dont la maçonnerie était composée d'un blocage de galets (dont il reste encore quelques vestiges), percée de petites portes cintrées. La tempête de 1990 endommagea une partie de la ferme.

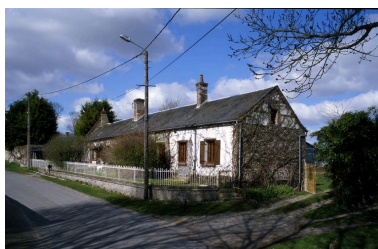
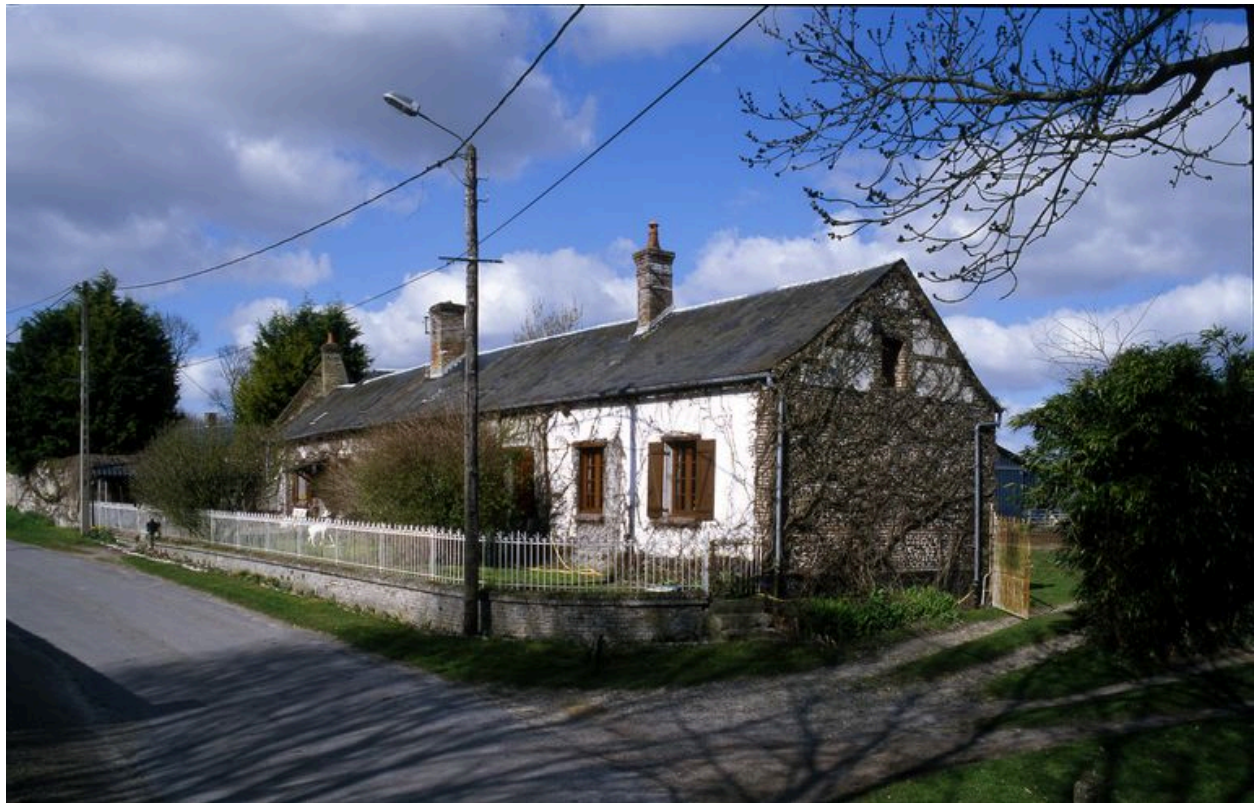
Vue du logis depuis la rue.  
Phot. Irwin Leullier  
IVR22\_20068000147XA

Vue du logis depuis la rue.

Cet ensemble agricole est composé de bâtiments indépendants situés sur les trois côtés d'une cour. Le logis, de sept travées de long, est situé en léger retrait de la rue, parallèlement à celle-ci, sur un petit promontoire. Un jardin, séparé de l'espace public par un muret augmenté d'une grille, occupe le devant de la propriété. Le pignon oriental est composé de chaînes et bandeaux en brique avec remplissage de silex ; la petite ouverture cintrée qui en perceait le rez-de-chaussée a été condamnée. Le reste de la construction est en torchis et pans de bois couvert d'un enduit au ciment. Le toit à longs pans en ardoise abrite un étage de comble : la fenêtre à engranger située dans le pignon oriental en atteste. Trois souches de cheminée laissent deviner la distribution intérieure. Les pièces sont ainsi disposées, d'ouest en est : la salle dite « d'apparat » avec sa cheminée picarde, la salle commune (où se trouve l'entrée principale) pourvue d'une cheminée plus rudimentaire en calcaire, une chambre (également munie d'une cheminée) et, séparée par une cloison en brique, l'étable transformée en habitation. Le logis abrite également une cave voûtée en brique, dont le sol est également couvert de brique. Le pignon occidental est largement découvert. En retour d'équerre accolé au logis, au sud, se situe le fournil, composé de chaînes et de bandeaux en brique avec remplissage de silex. Couvert d'ardoise, il bénéficie d'un toit en bâtière. La partie orientale de la propriété est occupée par une ancienne grange et bergerie en pans de bois et torchis (l'ossature est visible à l'intérieur),

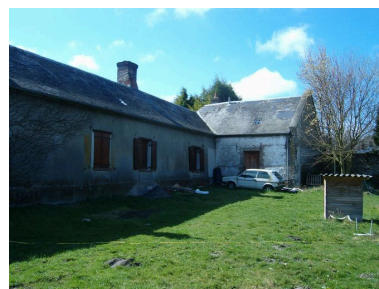
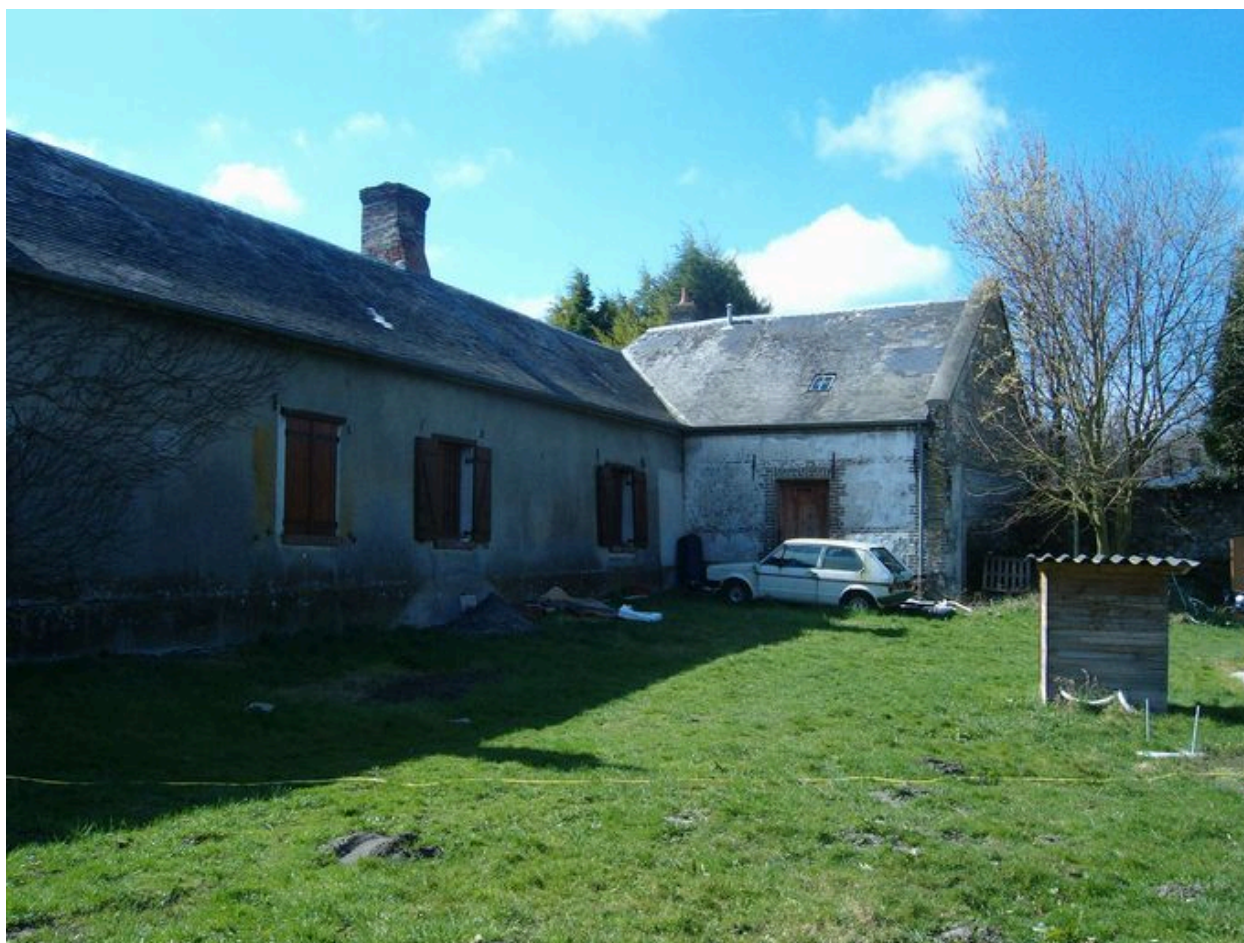
Vue postérieure de la maison accompagnée de la cave à cidre.  
Phot. Inès Guérin  
IVR22\_20058005131NUCA

Vue postérieure de la maison accompagnée de la cave à cidre.

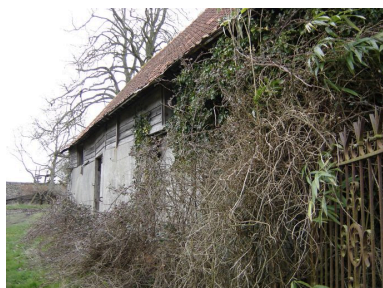
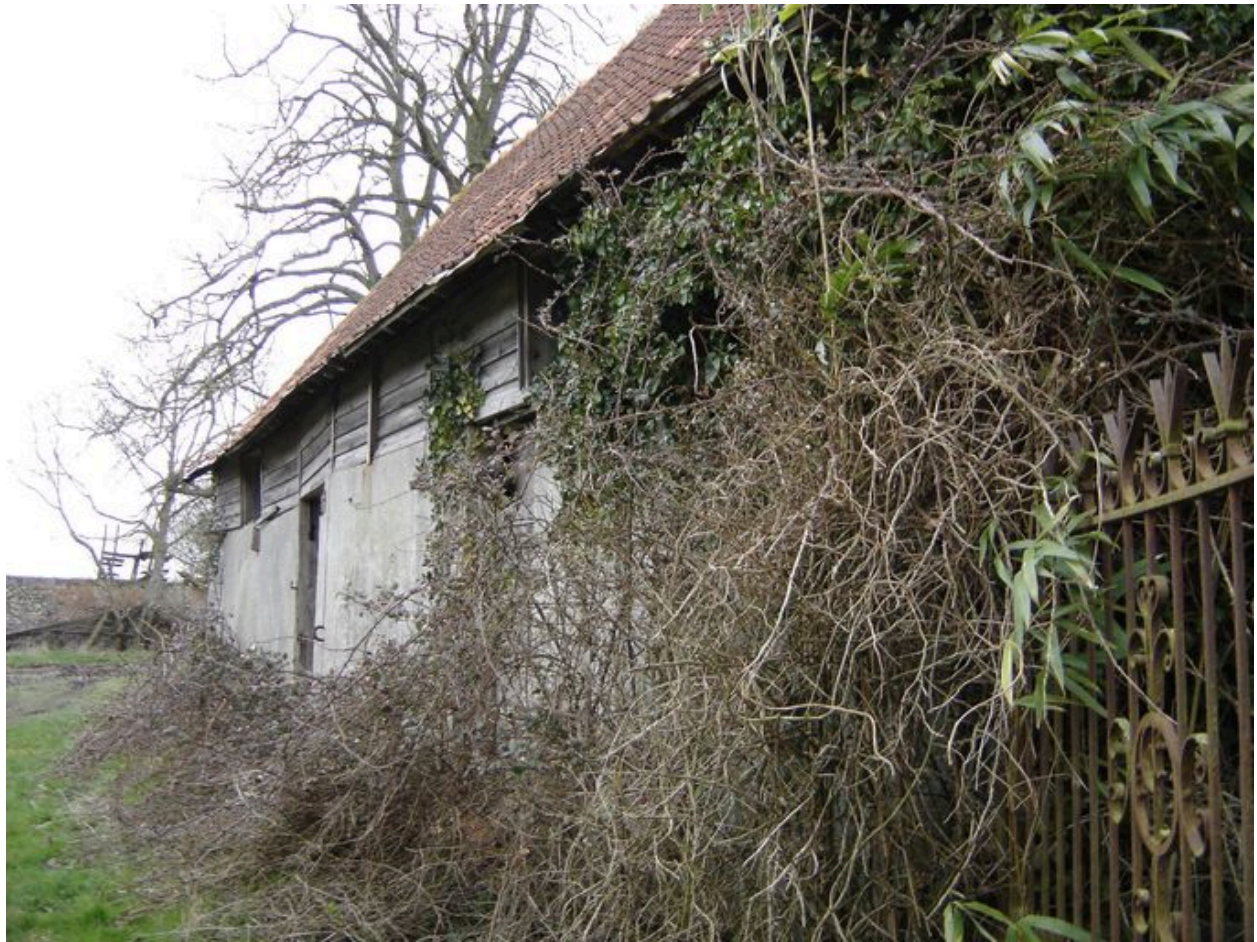
Vue de la grange depuis la cour.  
Phot. Inès Guérin  
IVR22\_20058005127NUCA

Vue de la grange depuis la cour.

aujourd'hui convertie en garage. Le bâtiment est divisé en deux dans sa largeur. Le toit à longs pans en pannes picardes est maintenu par une charpente en orme dont les assemblages sont à tenon et mortaise. Le bâtiment situé à l'est de la propriété était une grange à foin et à paille avec charpente en orme. L'édifice situé en fond de cour au nord, actuellement en ruine, était primitivement composé de brique et de silex. Il s'agissait d'une grange divisée en deux par un couloir de battage. L'élément en retour d'équerre du logis au nord est composé d'un blocage de galets avec chaînes d'angle harpées en briques. Il abrite une cave à cidre munie d'une pente permettant de descendre ou de remonter les tonneaux. Le grenier de ce petit élément correspondait avec celui du logis : une couche de paillettes en permettait l'isolation. Le pignon nord, largement découvert, servait de mur de refend. Le nord-ouest de la propriété est directement accessible par la cour de la ferme sise au n°4 rue de la Petite Digue.

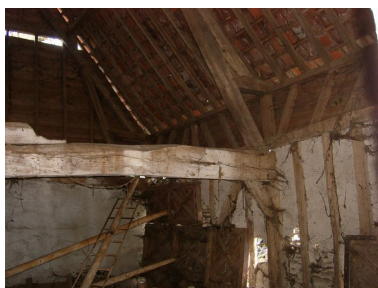
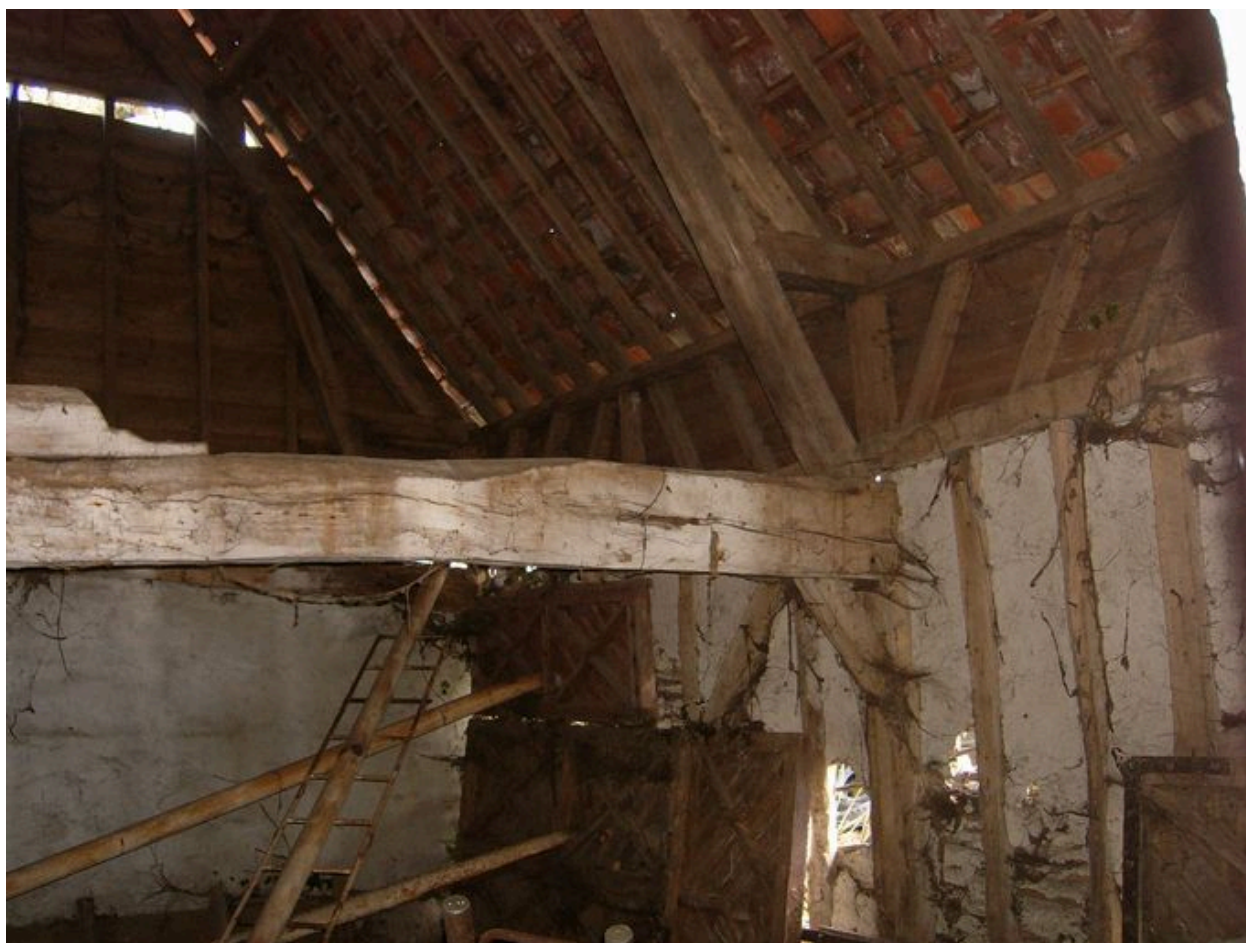
Vue intérieure de la grange.  
Phot. Inès Guérin  
IVR22\_20058005128NUCA

Vue intérieure de la grange.
