Hauts-de-France, Oise
Cormeilles
rue de l'Église

Église paroissiale Saint-Martin de Cormeilles

Numéro de dossier : IA60003219

Cadre de l'étude : inventaire topographique Communauté de communes Oise Picarde

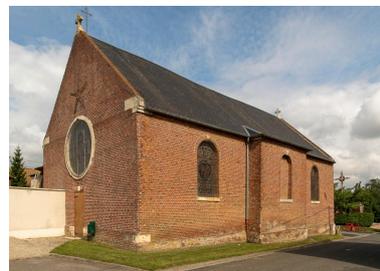
Vue de l'église depuis le sud-est.
Phot. Marc Kérignard
IVR32_20216000905NUCA

Vue de l'église depuis le sud-est.

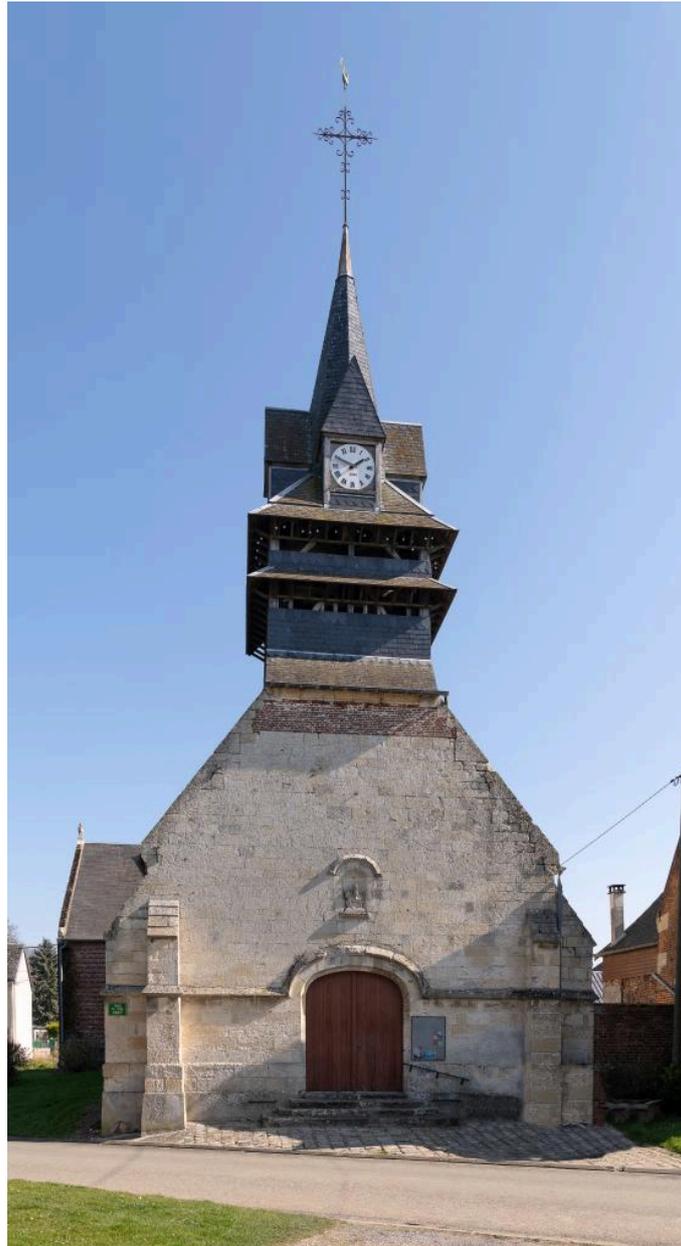
Vue de la façade occidentale.
Phot. Lucile Chamignon
IVR32_20226000168NUCA

Vue de la façade occidentale.

La façade occidentale est simplement décorée d'un bandeau saillant en calcaire qui souligne l'entrée, consistant en une simple porte bâtarde surmontée par un arc en anse de panier. Au-dessus d'elle, une statue de saint Martin en pierre est installée dans une niche.

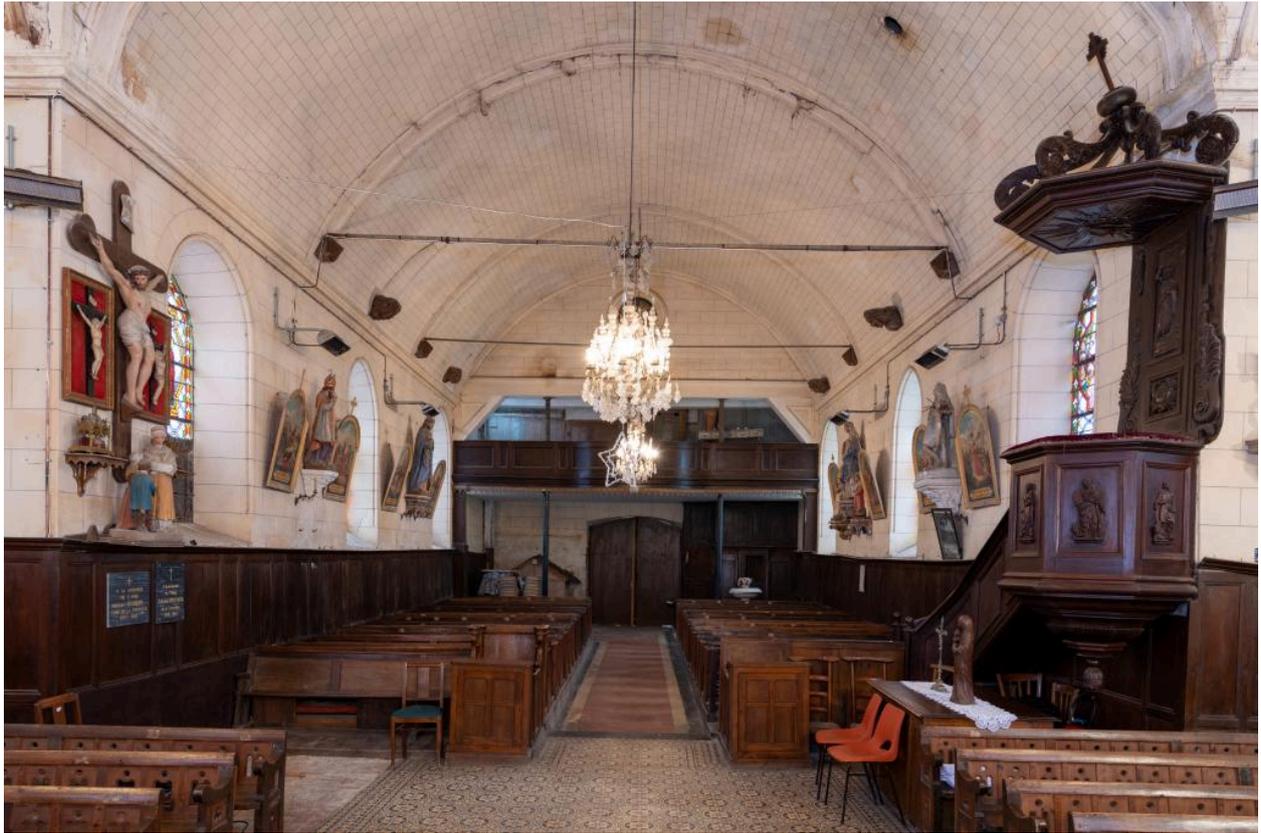
Vue intérieure vers la nef.
Phot. Marc Kérignard
IVR32_20216001380NUCA

Vue intérieure vers la nef.

L'ensemble de l'édifice est couvert d'une fausse voûte en berceau plein-cintre. Le toit est à longs pans et pignons découverts. Un clocher de plan carré, comprenant deux égouts superposés surmonte la façade occidentale. Essenté d'ardoise, il est couronné d'une flèche polygonale. L'ensemble des toitures est couvert d'ardoise.

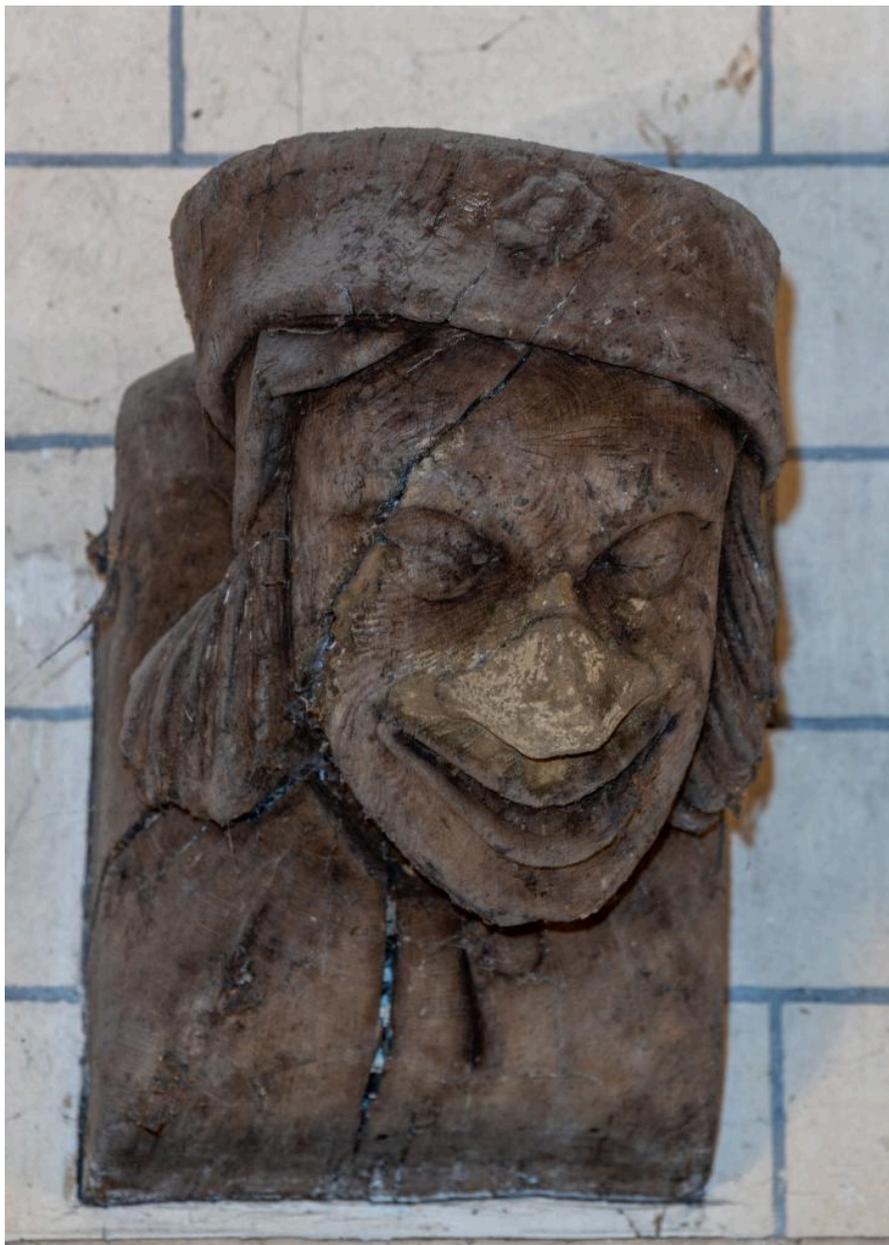
Blochet sculpté de
l'ancienne charpente : figure
masculine, 16e siècle.
Phot. Marc Kérignard
IVR32_20216001383NUCA

Blochet sculpté de l'ancienne charpente : figure masculine, 16e siècle.

D'après L. Graves (1836), la nef remonterait au 16^e siècle. La mise en œuvre en pierres de taille appareillées, l'arc en anse de panier et le bandeau de la façade occidentale légitiment cette datation. Datent également de cette période les blochets sculptés toujours conservés à l'intérieur de l'édifice.

Des blochets sculptés ornent la poutre sablière de l'édifice. Le garde-corps en bois de la tribune est orné de moulures et d'une scène figurant le Baptême du Christ.

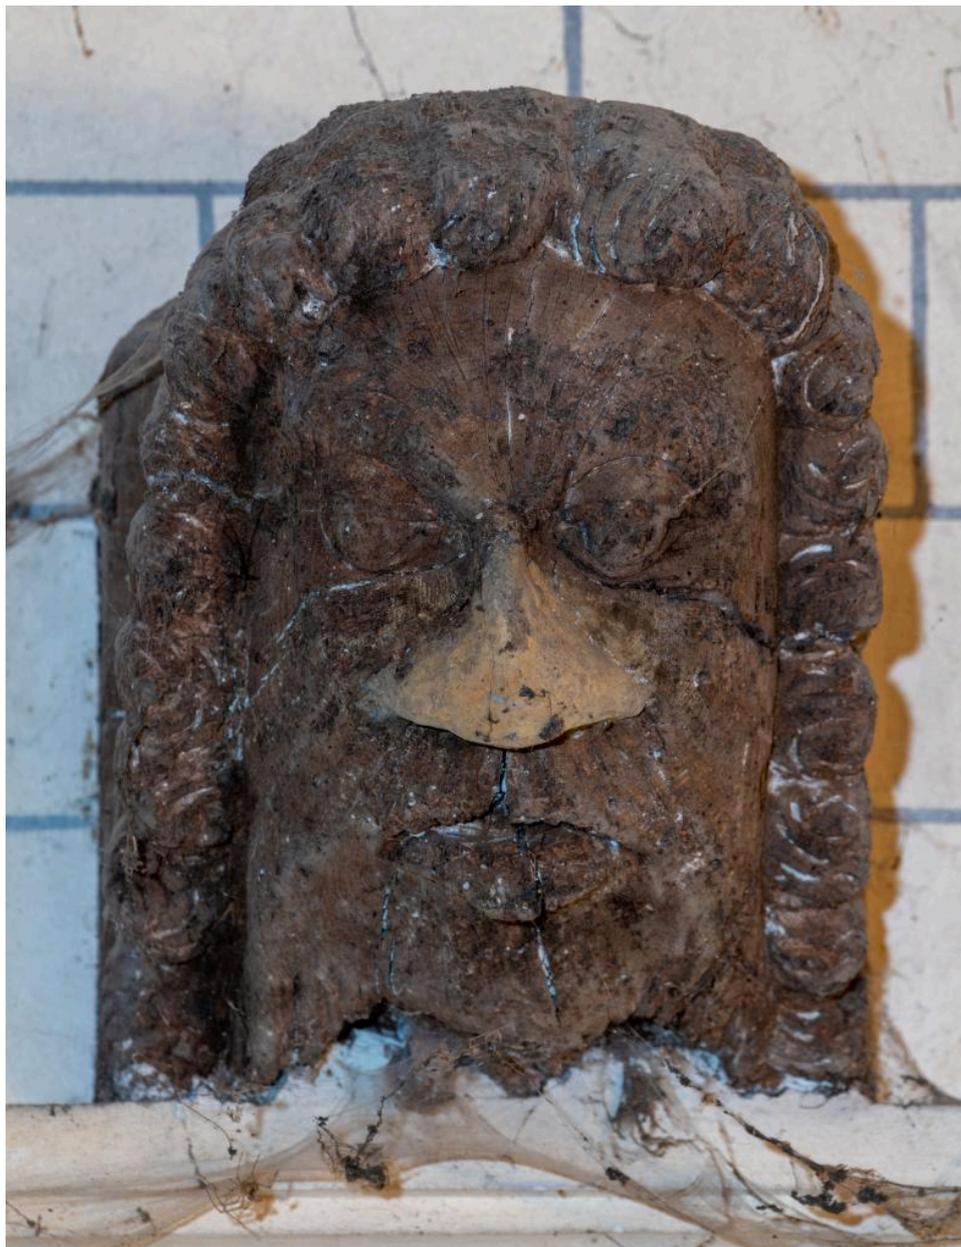
Blochet sculpté de
l'ancienne charpente : figure
masculine, 16e siècle.
Phot. Marc Kérignard
IVR32_20216001384NUCA

Blochet sculpté de l'ancienne charpente : figure masculine, 16e siècle.

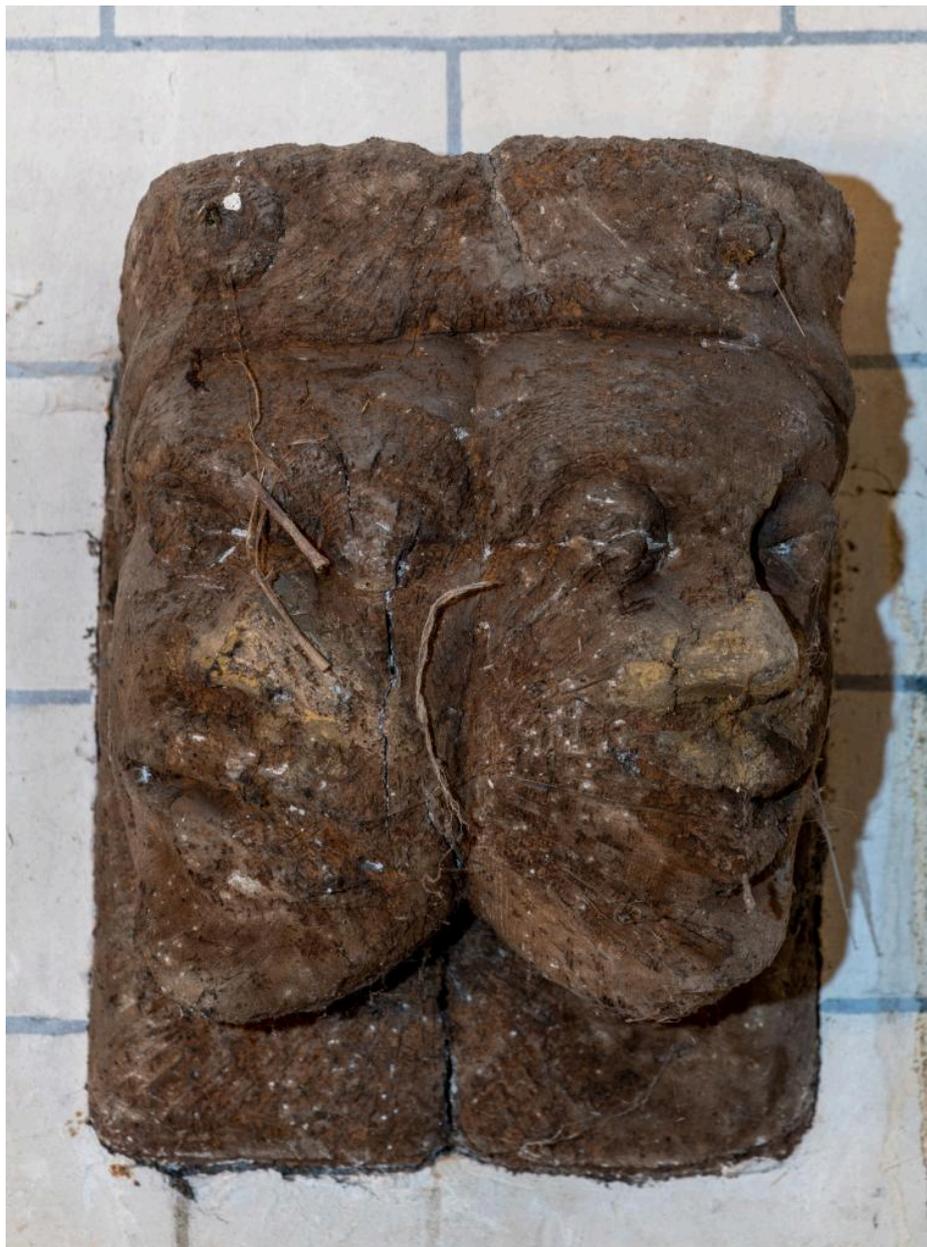
Blochet sculpté de l'ancienne
charpente : deux figures
masculines, 16e siècle.
Phot. Marc Kérignard
IVR32_20216001385NUCA

Blochet sculpté de l'ancienne charpente : deux figures masculines, 16e siècle.

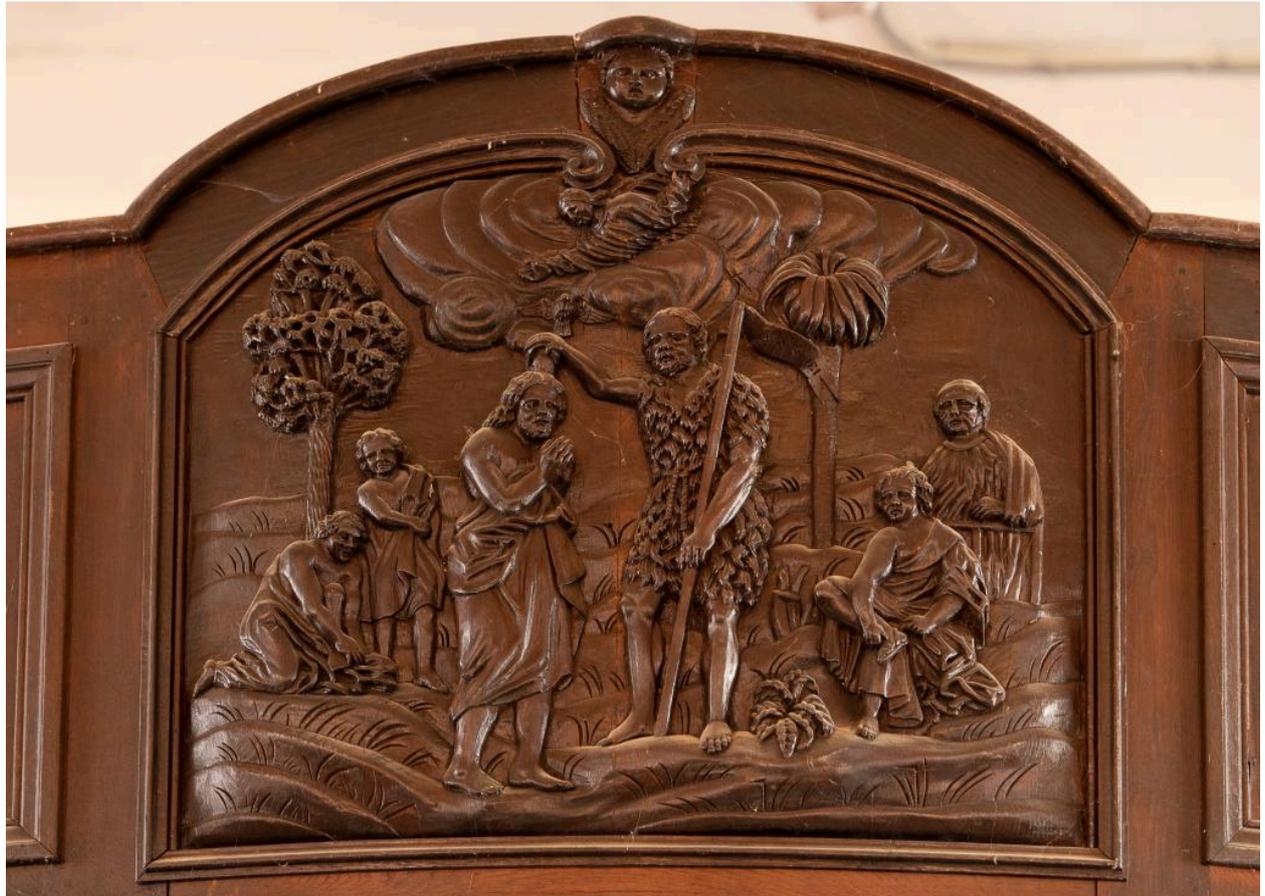
Détail du garde-corps de la
tribune: le Baptême du Christ.
Phot. Marc Kérignard
IVR32_20226000005NUCA

Détail du garde-corps de la tribune: le Baptême du Christ.
