## Église paroissiale Saint-Martin de Cormeilles

Numéro de dossier : IA60003219

Cadre de l'étude : inventaire topographique Communauté de communes Oise Picarde

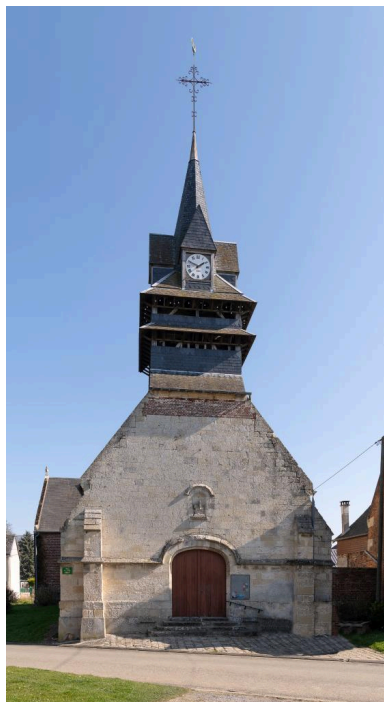
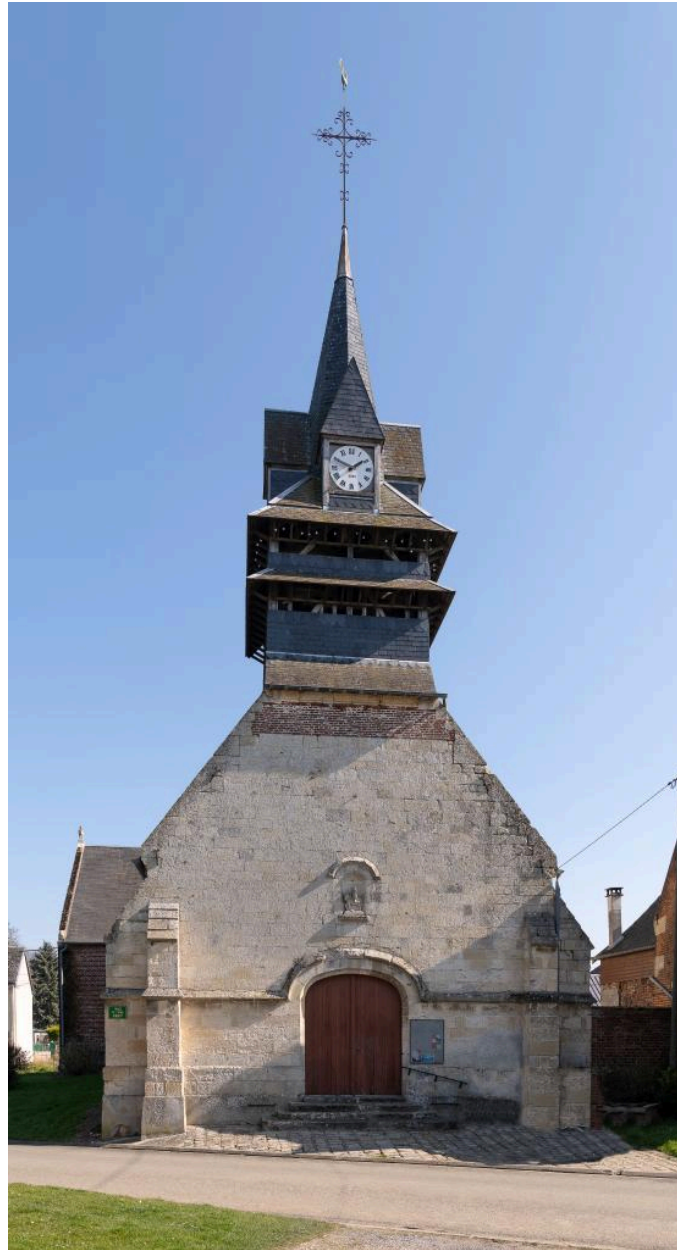
Vue de la façade occidentale.  
Phot. Lucile Chamignon  
IVR32\_20226000168NUCA

Vue de la façade occidentale.

D'après L. Graves (1836), la nef remonterait au 16<sup>e</sup> siècle. La mise en œuvre en pierres de taille appareillées, l'arc en anse de panier et le bandeau de la façade occidentale légitiment cette datation. Datent également de cette période les blochets sculptés toujours conservés à l'intérieur de l'édifice.

La façade occidentale est simplement décorée d'un bandeau saillant en calcaire qui souligne l'entrée, consistant en une simple porte bâtarde surmontée par un arc en anse de panier. Au-dessus d'elle, une statue de saint Martin en pierre est installée dans une niche.

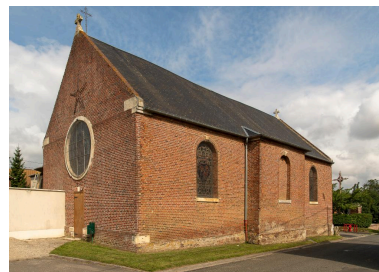
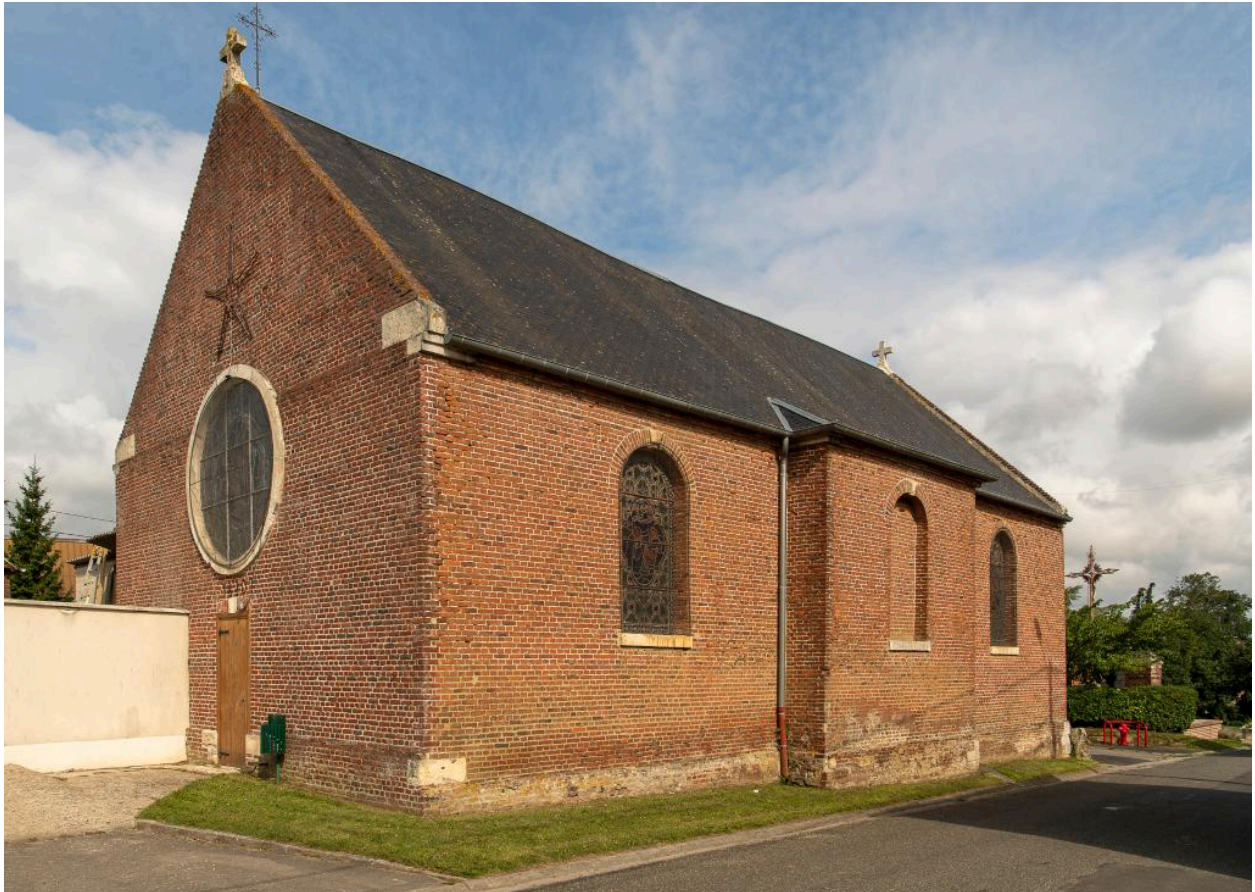
Vue de l'église depuis le sud-est.  
Phot. Marc Kérignard  
IVR32\_20216000905NUCA

Vue de l'église depuis le sud-est.

Implantée dans la partie nord du village à l'intersection de deux rues, l'église ouvre sur la large rue de l'Église. Son plan forme un T avec un chœur à chevet plat et comportant deux bras, à la manière d'un transept. Ceux-ci sont aussi larges que la nef (environ 9 mètres). La sacristie se trouve dans l'angle formé par le bras sud du transept et la nef. Pour accéder au clocher, il faut emprunter un escalier tournant dans-œuvre qui donne accès à la tribune d'où une échelle en bois permet d'accéder au comble. L'édifice est percé de douze baies et deux oculi. Une baie comblée orne le chevet.

L'ensemble de l'édifice est couvert d'une fausse voûte en berceau plein-cintre. Le toit est à longs pans et pignons découverts. Un clocher de plan carré, comprenant deux égouts superposés surmonte la façade occidentale. Essenté d'ardoise, il est couronné d'une flèche polygonale. L'ensemble des toitures est couvert d'ardoise.

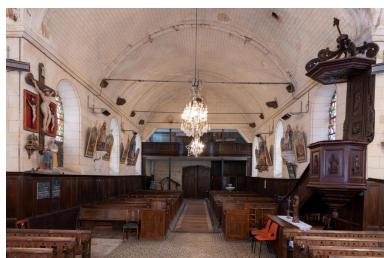
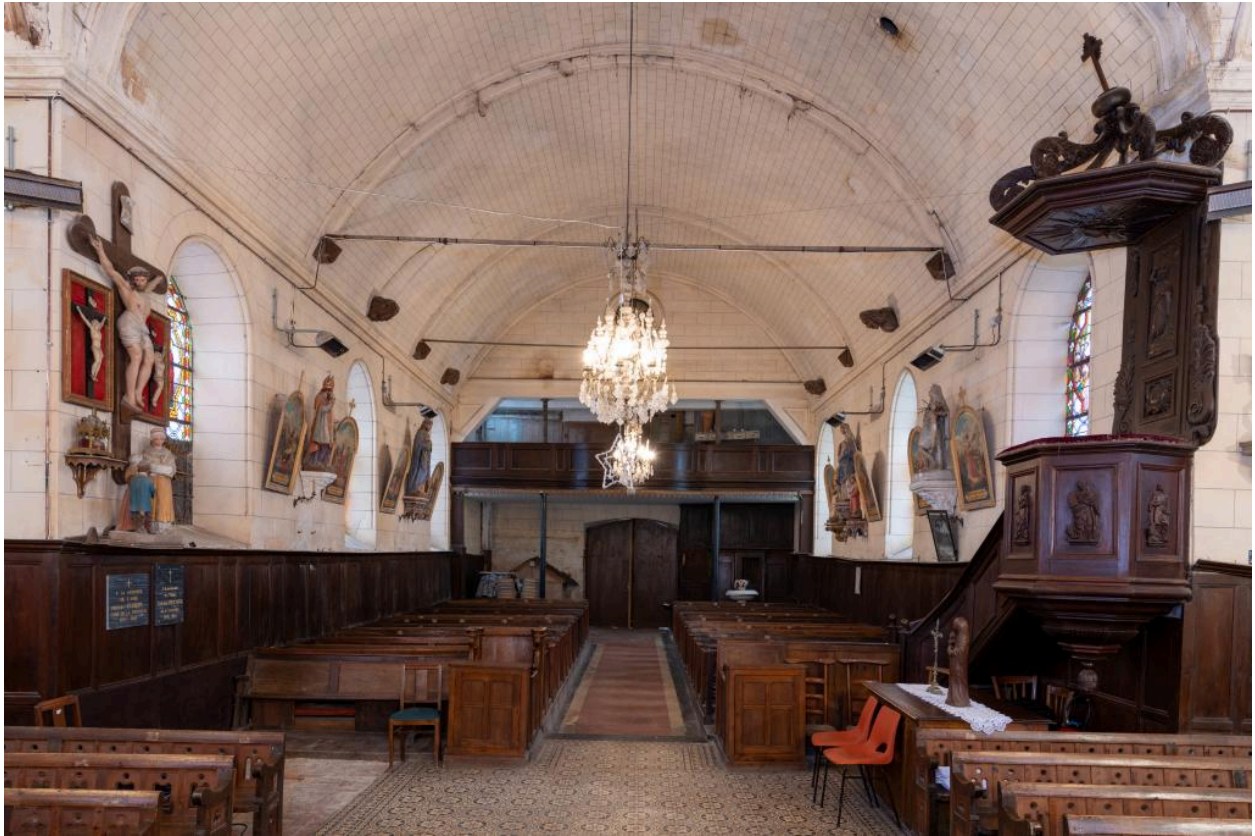
Vue intérieure vers la nef.  
Phot. Marc Kérignard  
IVR32\_20216001380NUCA

Vue intérieure vers la nef.

En 1897 la fausse voûte en berceau de la nef est reconstruite et financée par l'abbé Heurteur, alors curé de la paroisse (archives de l'Association des croix et calvaires du Beauvaisis). Le clocher est réparé autour de 1900 (AD Oise : série 2 O).

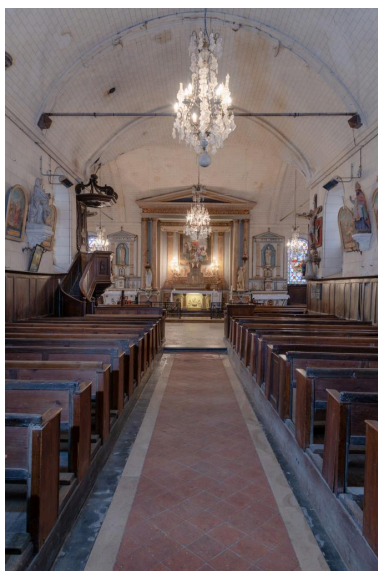
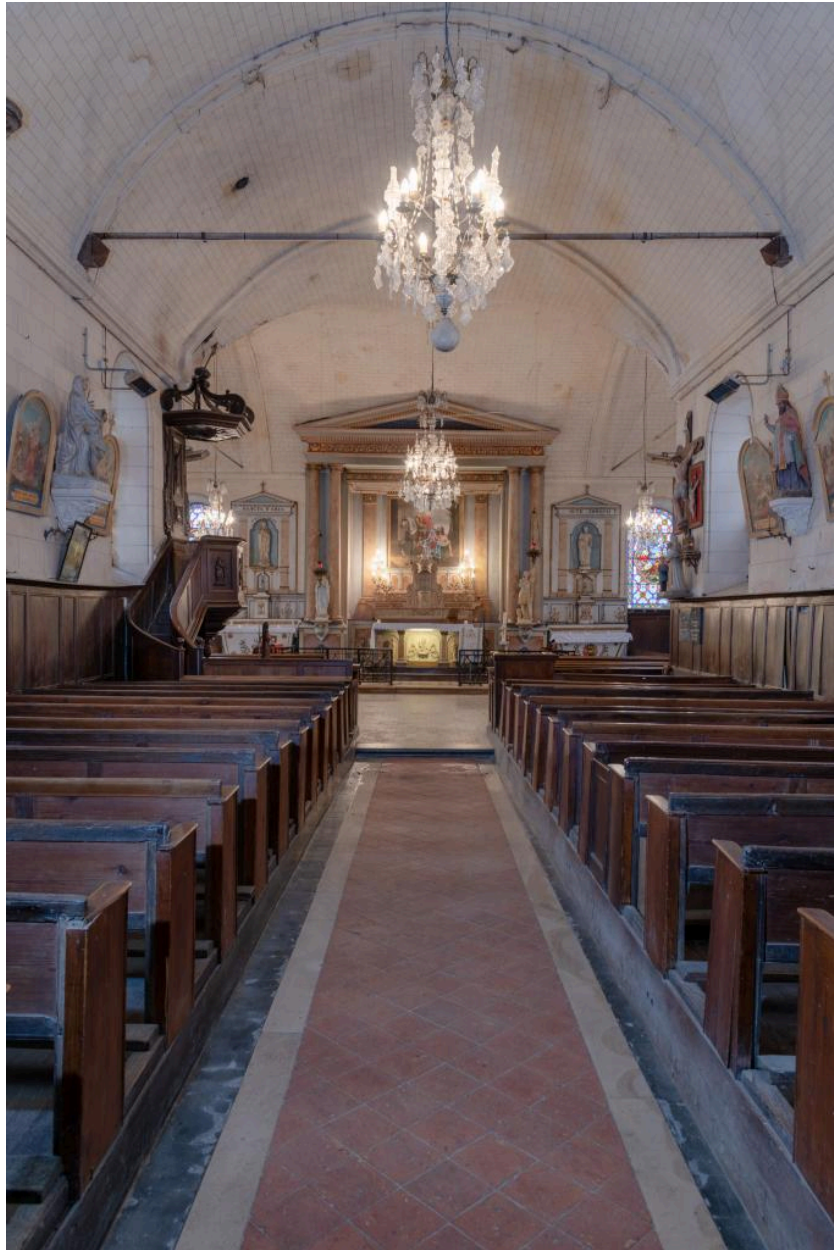
Vue intérieure vers le chœur.  
Phot. Marc Kérignard  
IVR32\_20216001381NUCA

Vue intérieure vers le chœur.

En raison de l'étroitesse et de la vétusté de l'édifice, il est décidé de l'agrandir en 1828 (L. Graves). Certainement en raison de l'impossibilité d'étirer l'édifice vers l'est, le parti est pris de construire un chœur très large, doté de deux bras à la manière d'un transept. De plus, les baies de la nef sont agrandies. La brique est choisie comme matériau de construction. À cette occasion, M. Gayant, le maire de l'époque, fait le premier essai connu dans les villages environnants de la cuisson des briques selon la méthode flamande. Les travaux sont achevés en 1830.

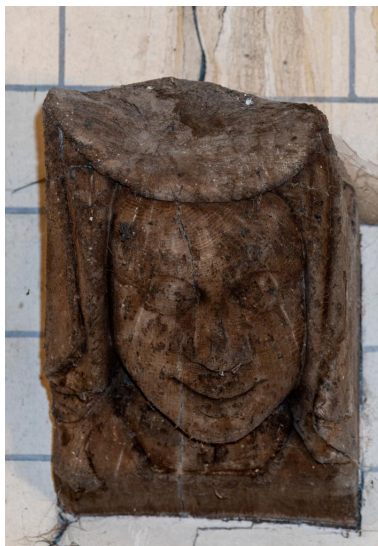
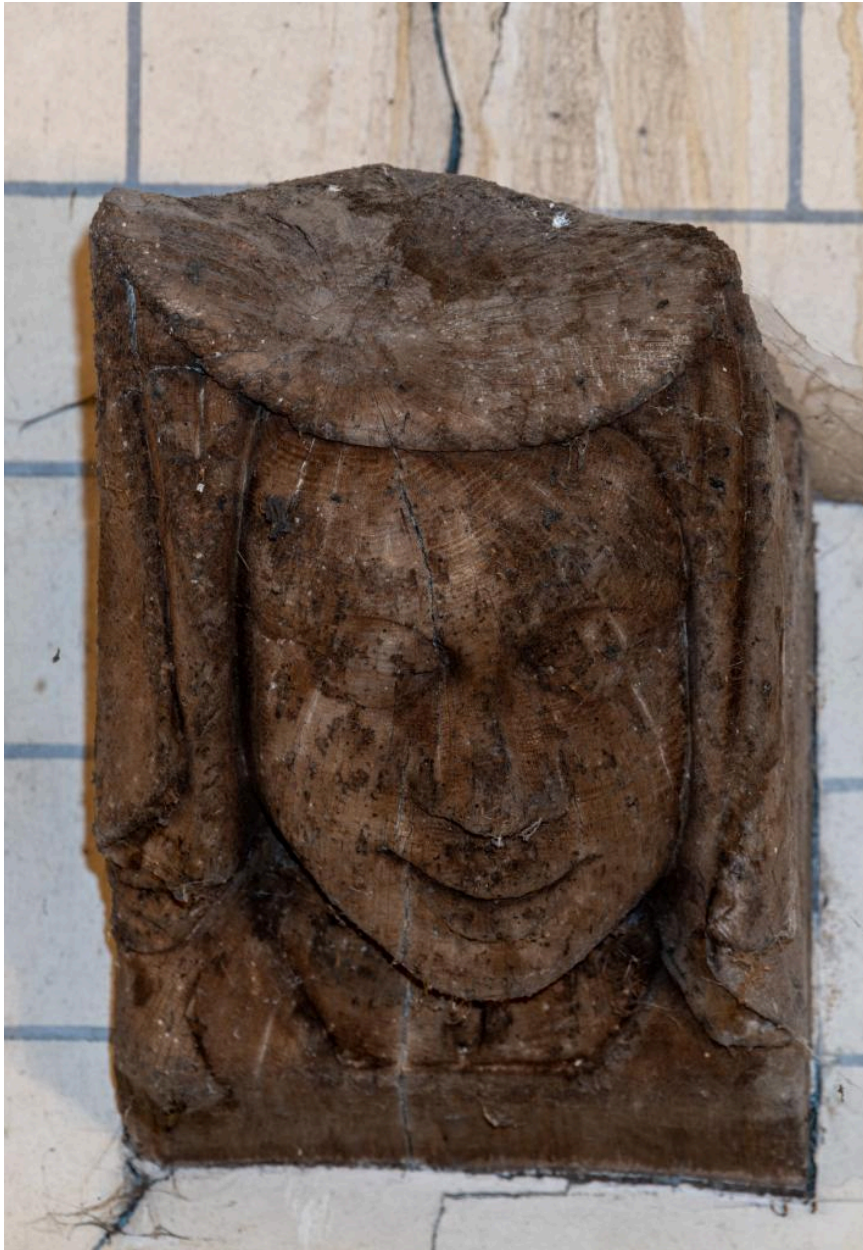
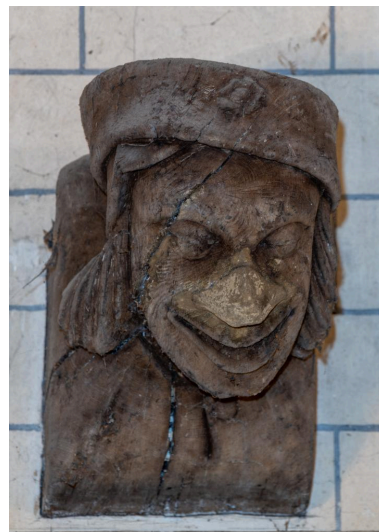
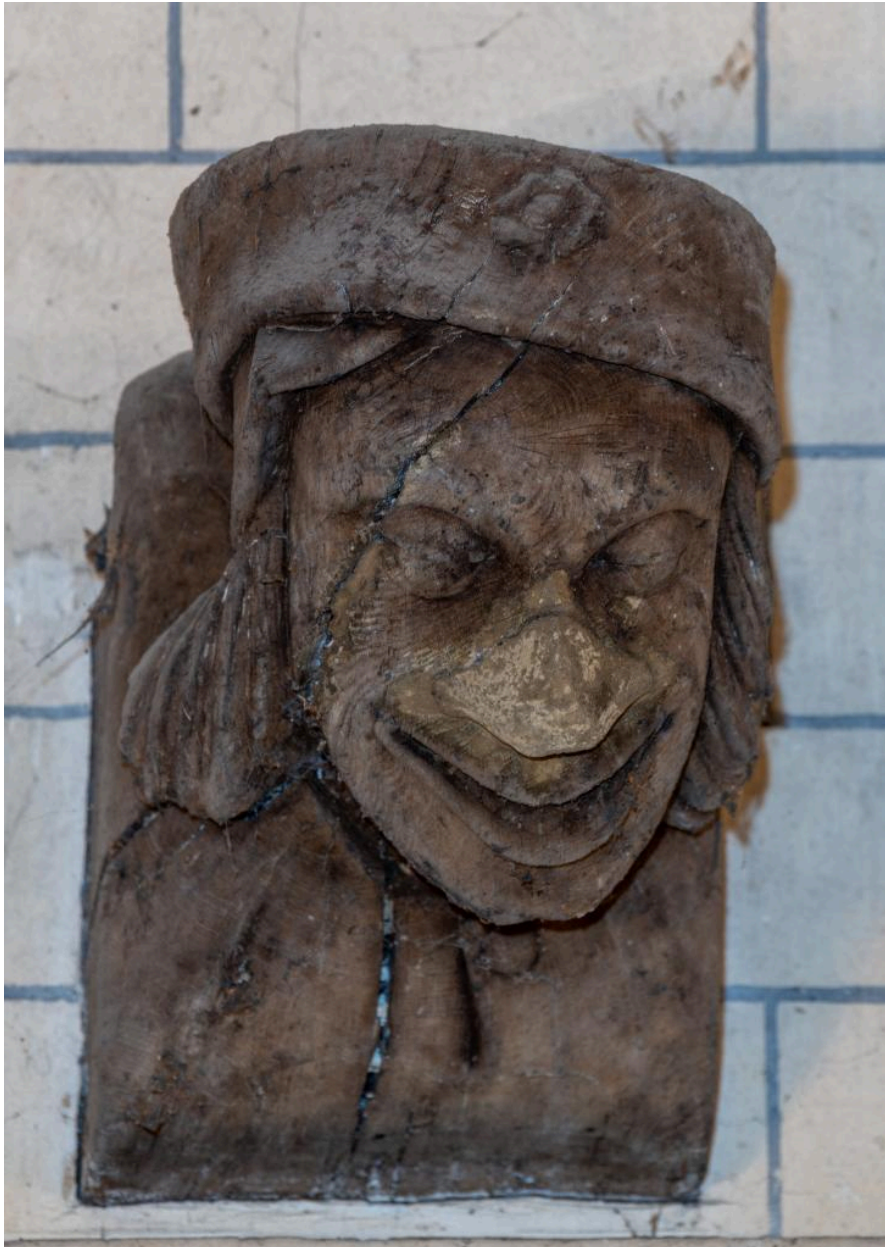
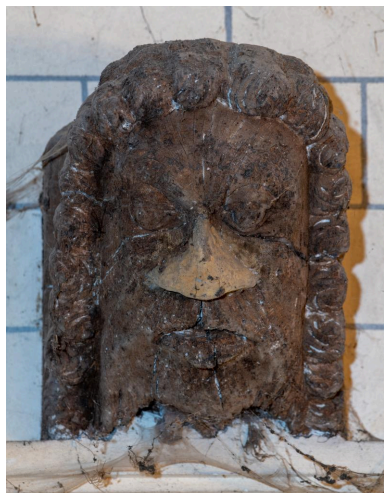
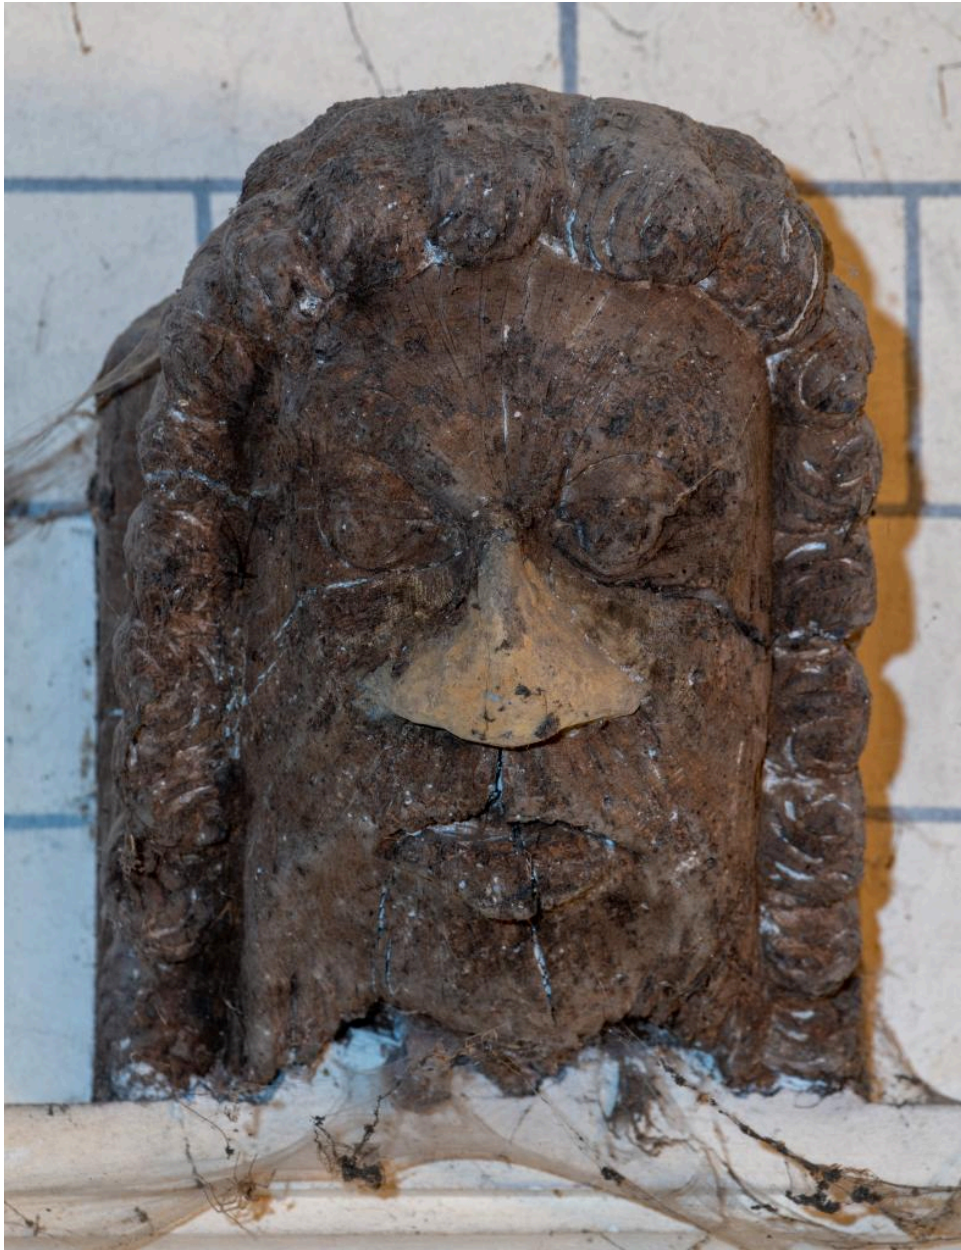
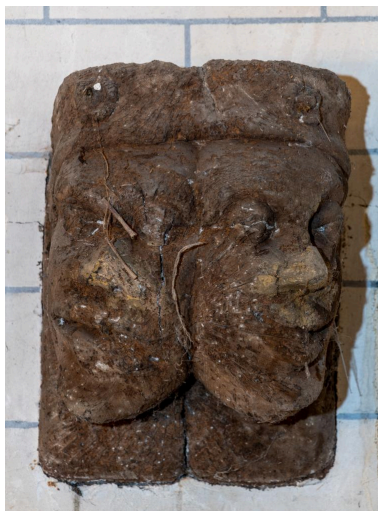
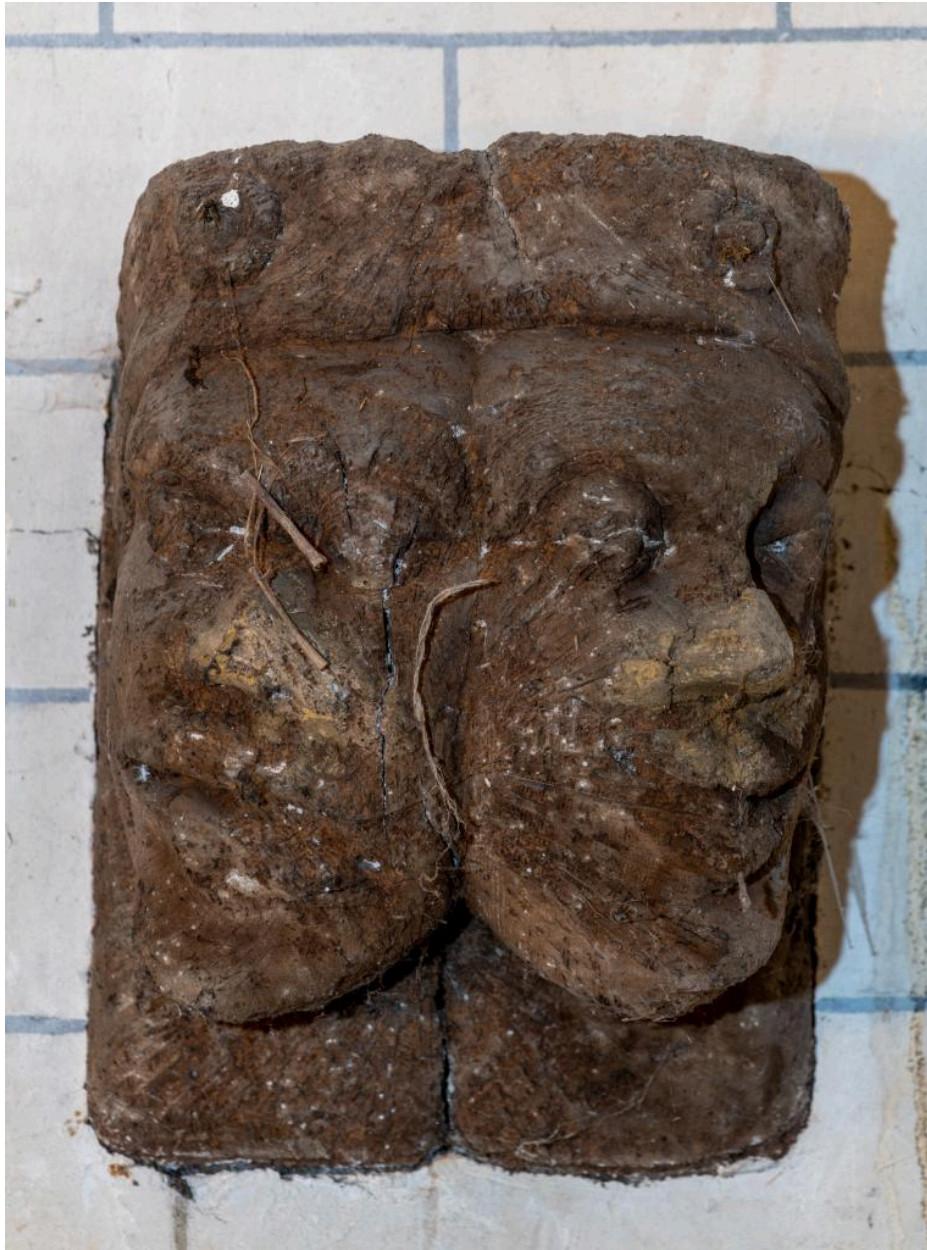
Blochet sculpté de  
l'ancienne charpente :  
figure féminine, 16e siècle.  
Phot. Marc Kérignard  
IVR32\_20216001382NUCA

Blochet sculpté de  
l'ancienne charpente : figure  
masculine, 16e siècle.  
Phot. Marc Kérignard  
IVR32\_20216001383NUCA

Blochet sculpté de  
l'ancienne charpente : figure  
masculine, 16e siècle.  
Phot. Marc Kérignard  
IVR32\_20216001384NUCA

Blochet sculpté de l'ancienne  
charpente : deux figures  
masculines, 16e siècle.  
Phot. Marc Kérignard  
IVR32\_20216001385NUCA

Blochet sculpté de l'ancienne charpente : figure féminine, 16e siècle.

Blochet sculpté de l'ancienne charpente : figure masculine, 16e siècle.

Blochet sculpté de l'ancienne charpente : deux figures masculines, 16e siècle.

Des blochets sculptés ornent la poutre sablière de l'édifice. Le garde-corps en bois de la tribune est orné de moulures et d'une scène figurant le Baptême du Christ.

Des blochets sculptés ornent la poutre sablière à l'intérieur de l'édifice. Une scène figurant le Baptême du Christ est sculptée sur le garde-corps en bois de la tribune.

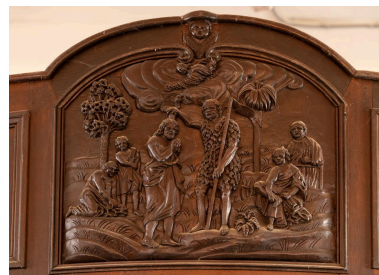
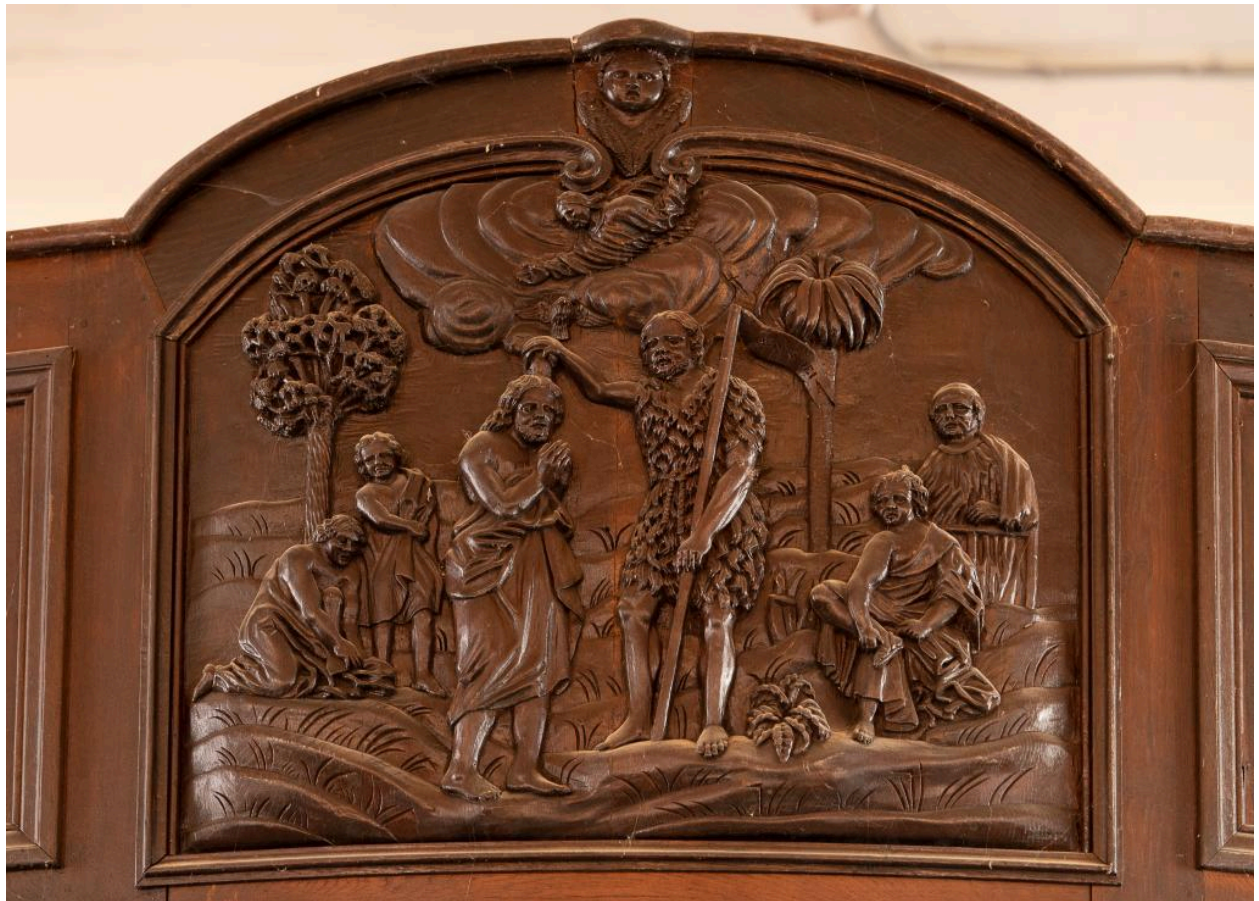
Détail du garde-corps de la  
tribune: le Baptême du Christ.  
Phot. Marc Kérignard  
IVR32\_20226000005NUCA

Détail du garde-corps de la tribune: le Baptême du Christ.
