Hauts-de-France, Somme
Mers-les-Bains
20 rue Maurice-Dupont, ancienne rue des Bains

Maison

Numéro de dossier : IA80001478
Date de l'enquête initiale : 2002
Date(s) de rédaction : 2003
Cadre de l'étude : patrimoine de la villégiature la Côte picarde
Degré d'étude : repéré

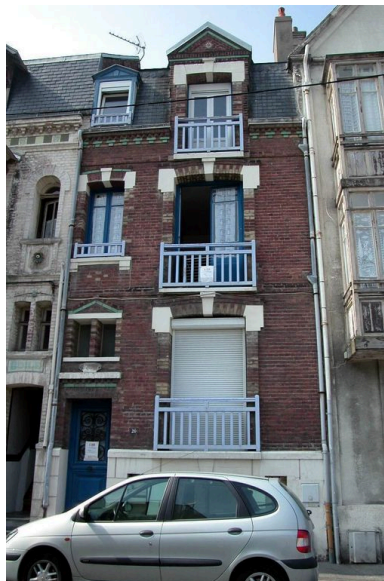
Vue d'ensemble.

Edifice établi à l'aplomb de la rue et en double mitoyenneté. Une cour occupe le fond de parcelle. Le gros-oeuvre, en brique, est laissé apparent, hormis la base du mur, recouverte d'un enduit imitant un appareil de pierre (joints creux). Le toit, en ardoise, est couvert à longs-pans brisés et pignons couverts du fait de la mitoyenneté. L'élévation présente deux travées de largeur inégale en façade, la travée la moins large recevant l'entrée. La travée la plus large est mise en valeur par des balconnets et une fenêtre de lucarne à fronton pignon placée en amortissement. La construction est fortement surélevée par un sous-sol semi enterré accessible en façade, qui a nécessité la présence de quelques marches dans-oeuvre pour accéder au rez-de-chaussée et de jours au-dessus de l'entrée pour éclairer le couloir.

Un carreau de céramique orne le fronton maçonné de la travée principale, celui de la travée de gauche étant en menuiserie. Des briques émaillées de couleur verte agrémentent les encadrements de baies et le faîte du mur gouttereau.

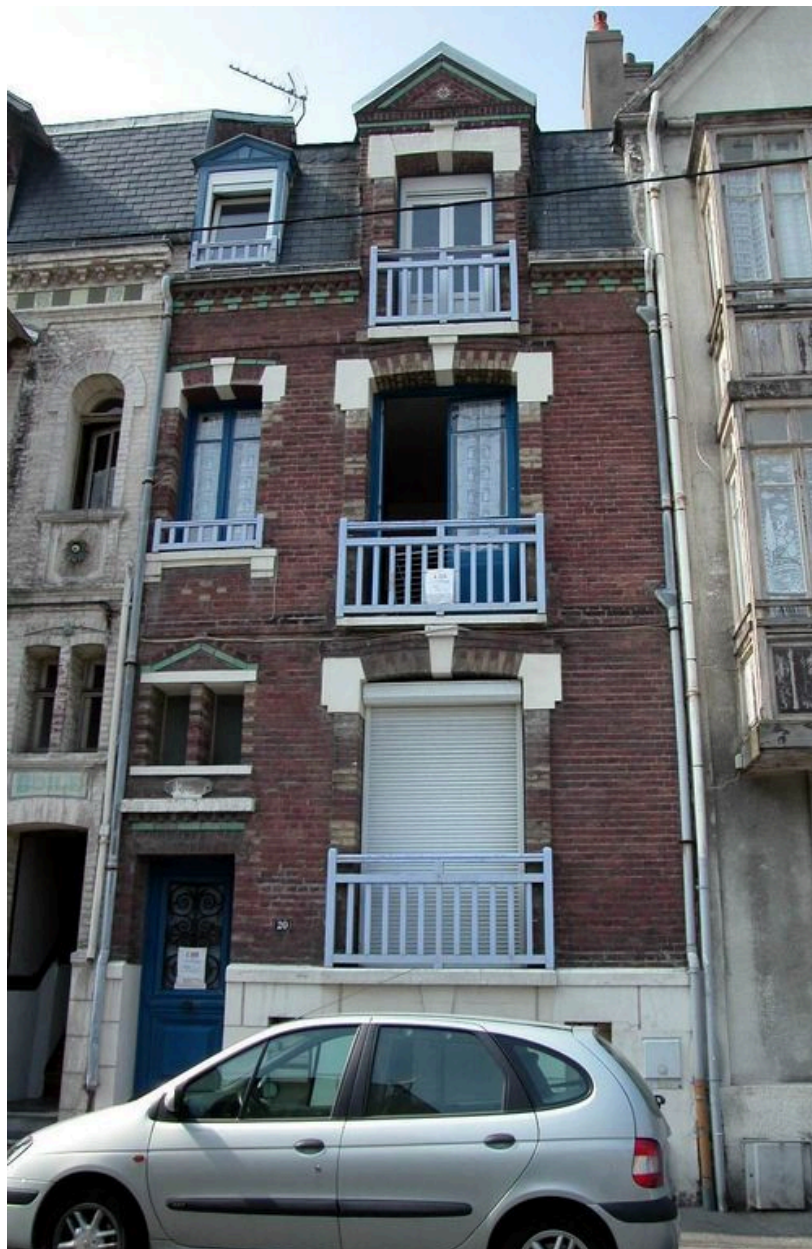
Vue d'ensemble.
