Hauts-de-France, Somme  
Port-le-Grand  
Bois-de-Bonance

## Ancienne ferme de la Creuse, puis du Bois de Bonance à Port-le-Grand

Numéro de dossier : IA80007322  
Date de l'enquête initiale : 2004  
Date(s) de rédaction : 2004, 2017  
Cadre de l'étude : inventaire préliminaire arrière-pays maritime picard  
Degré d'étude : étudié

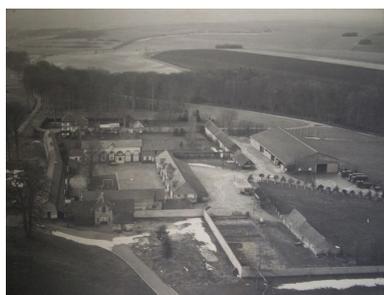
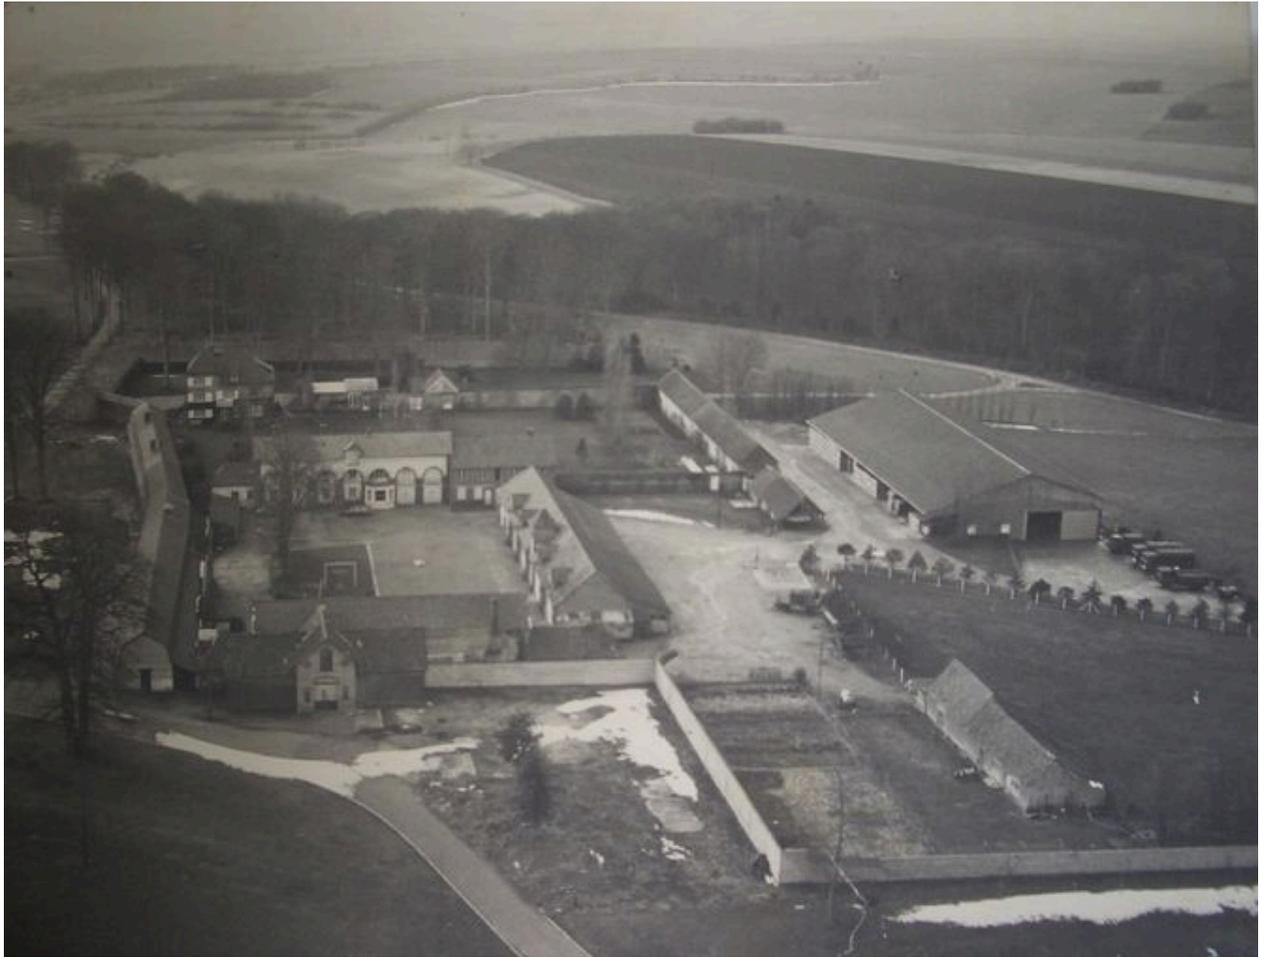
Vue aérienne de la ferme.  
Phot. Inès Guérin  
IVR22\_20068005584NUCA

Vue aérienne de la ferme.

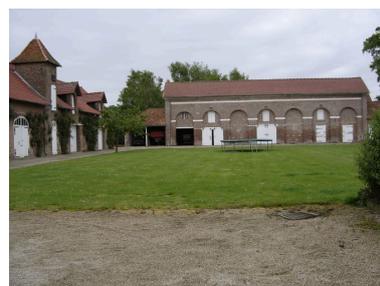
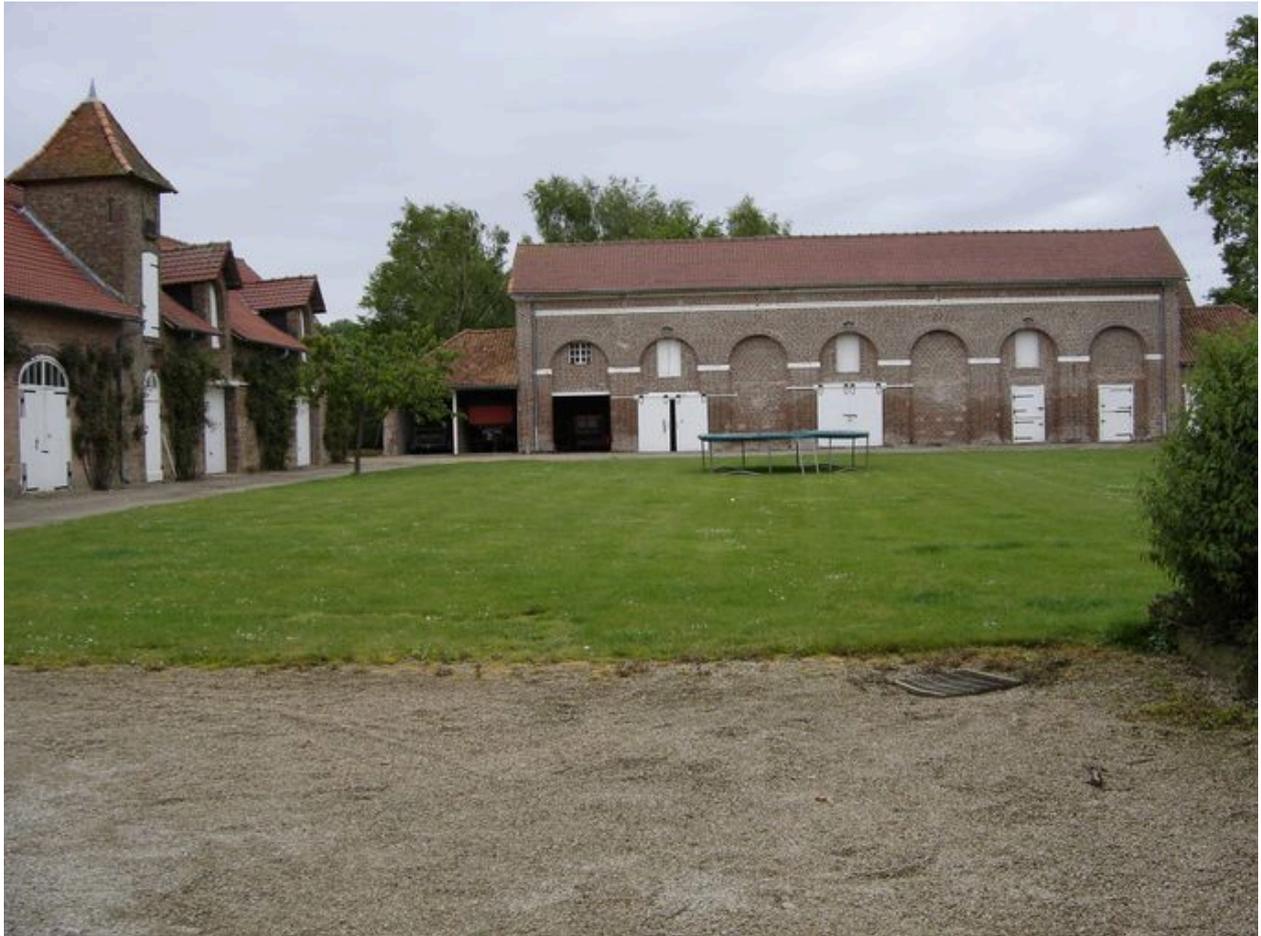
Vue générale.  
Phot. Catherine Fourmond  
IVR22\_20058001670NUCA

Vue générale.

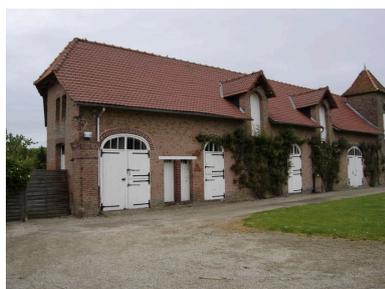
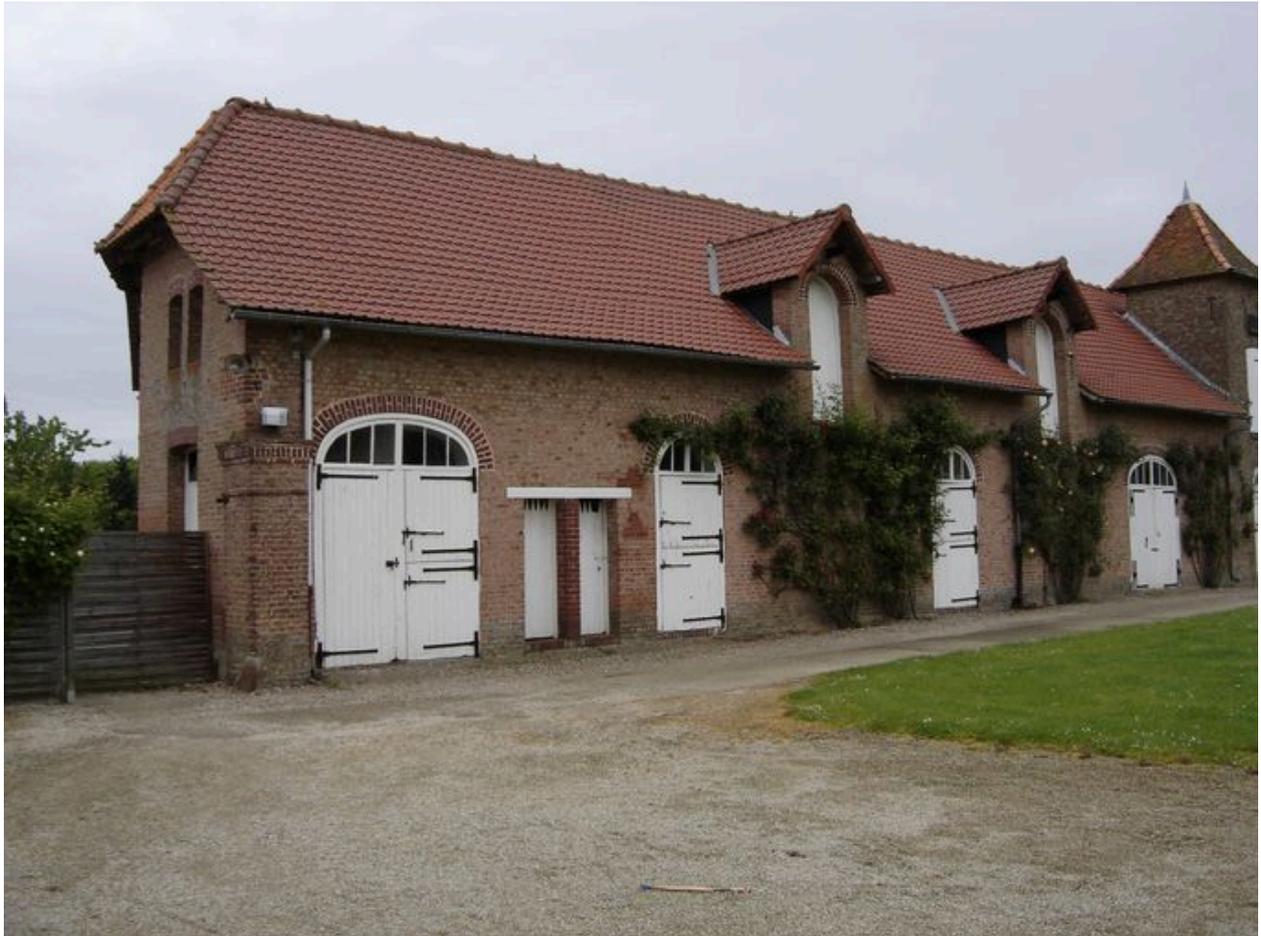
Détail de l'extrémité occidentale du bâtiment nord.  
Phot. Catherine Fourmond  
IVR22\_20058001672NUCA

Détail de l'extrémité occidentale du bâtiment nord.

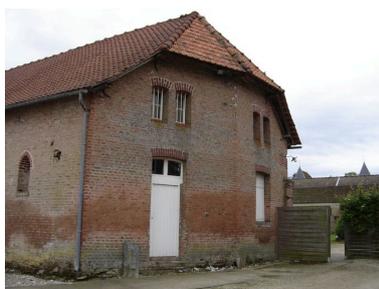
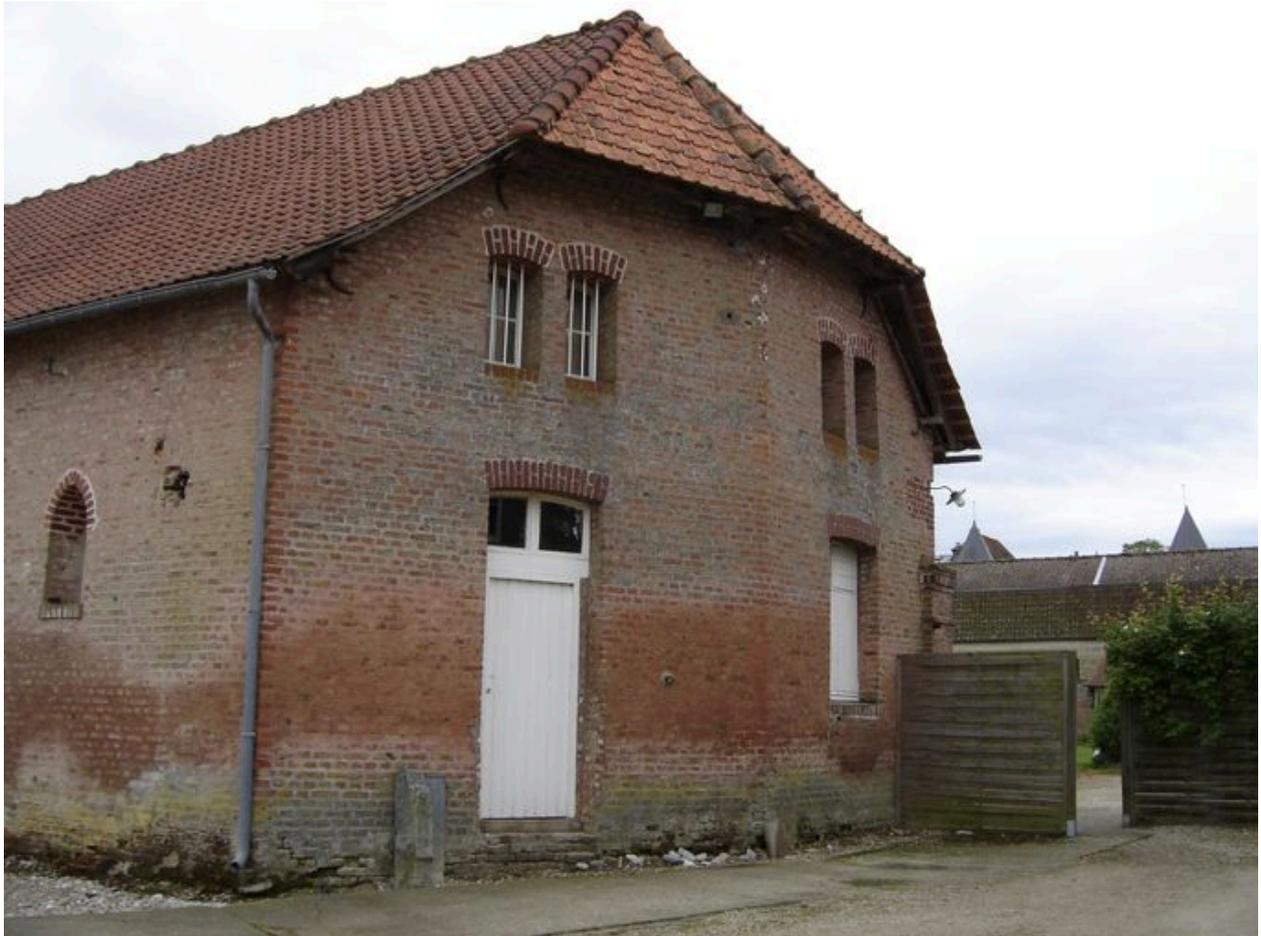
Pignon occidental du bâtiment nord.  
Phot. Catherine Fourmond  
IVR22\_20058001686NUCA

Pignon occidental du bâtiment nord.

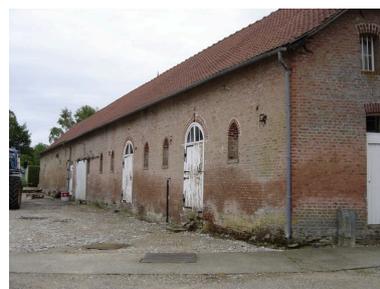
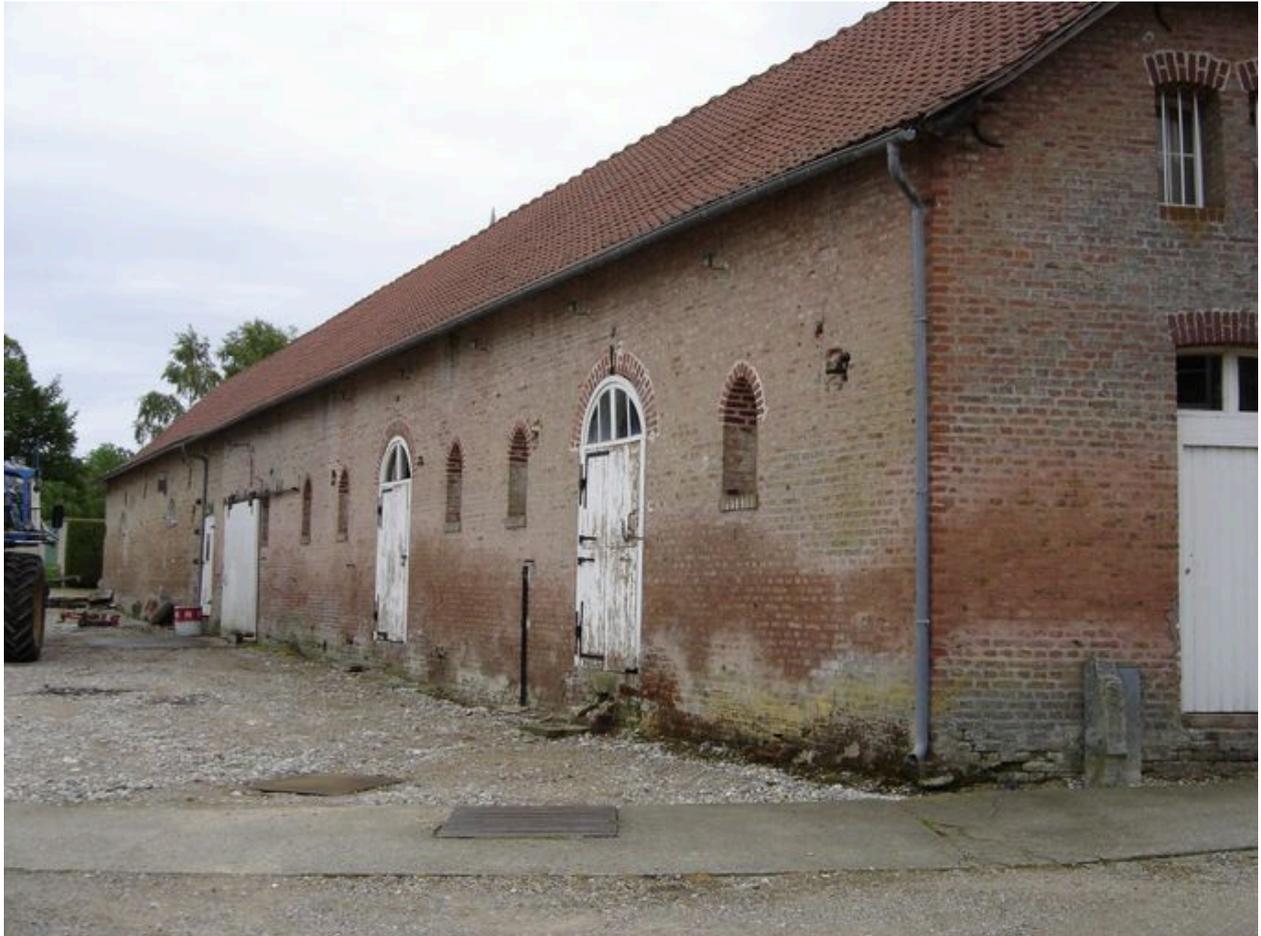
Face nord du bâtiment nord.  
Phot. Catherine Fourmond  
IVR22\_20058001685NUCA

Face nord du bâtiment nord.

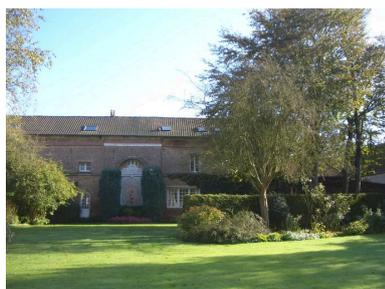
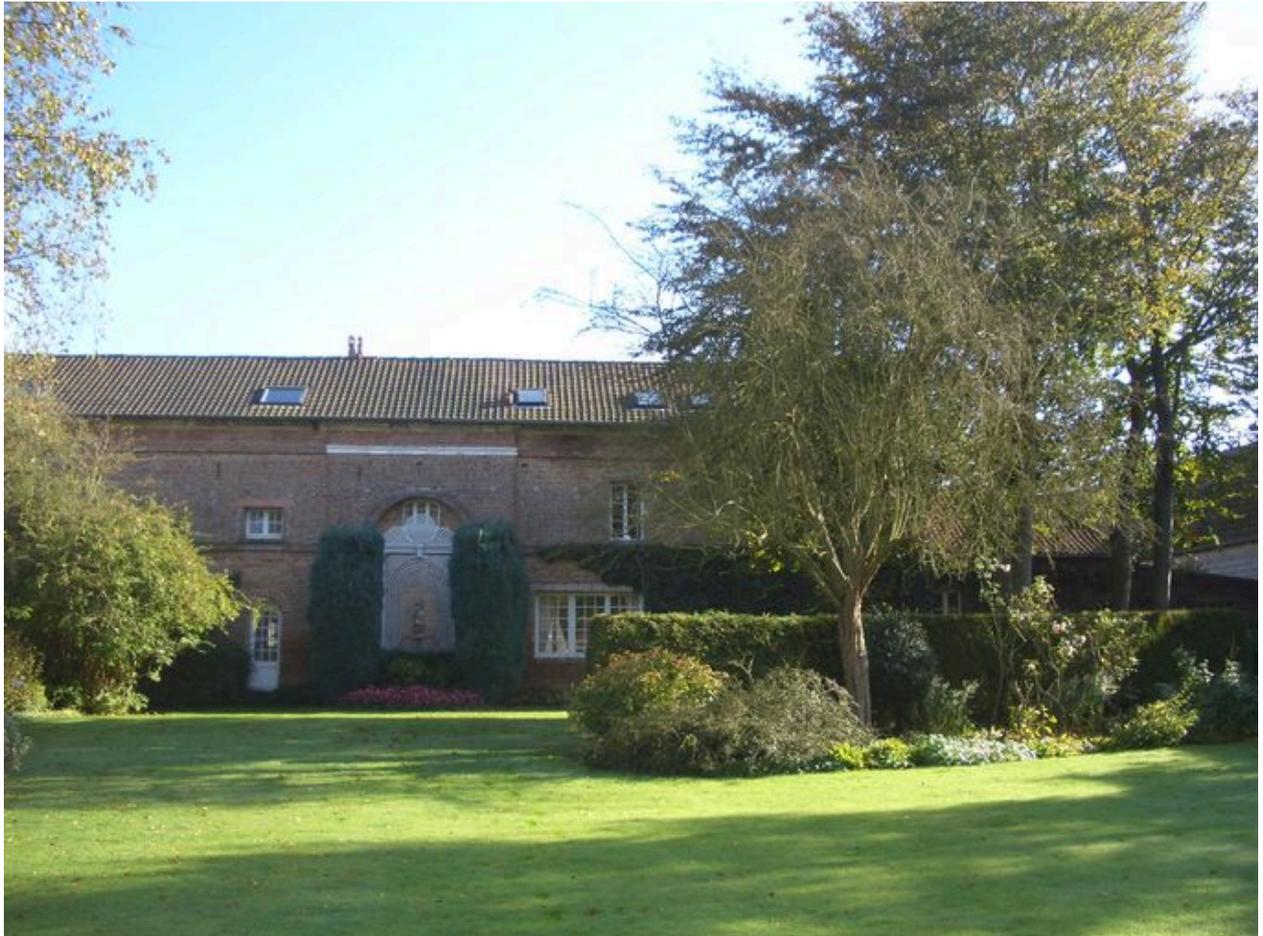
Vue postérieure du logis depuis le jardin de la maison carrée.  
Phot. Inès Guérin  
IVR22\_20068005578NUCA

Vue postérieure du logis depuis le jardin de la maison carrée.

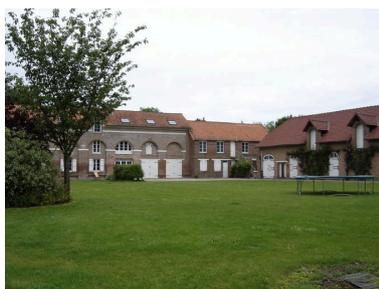
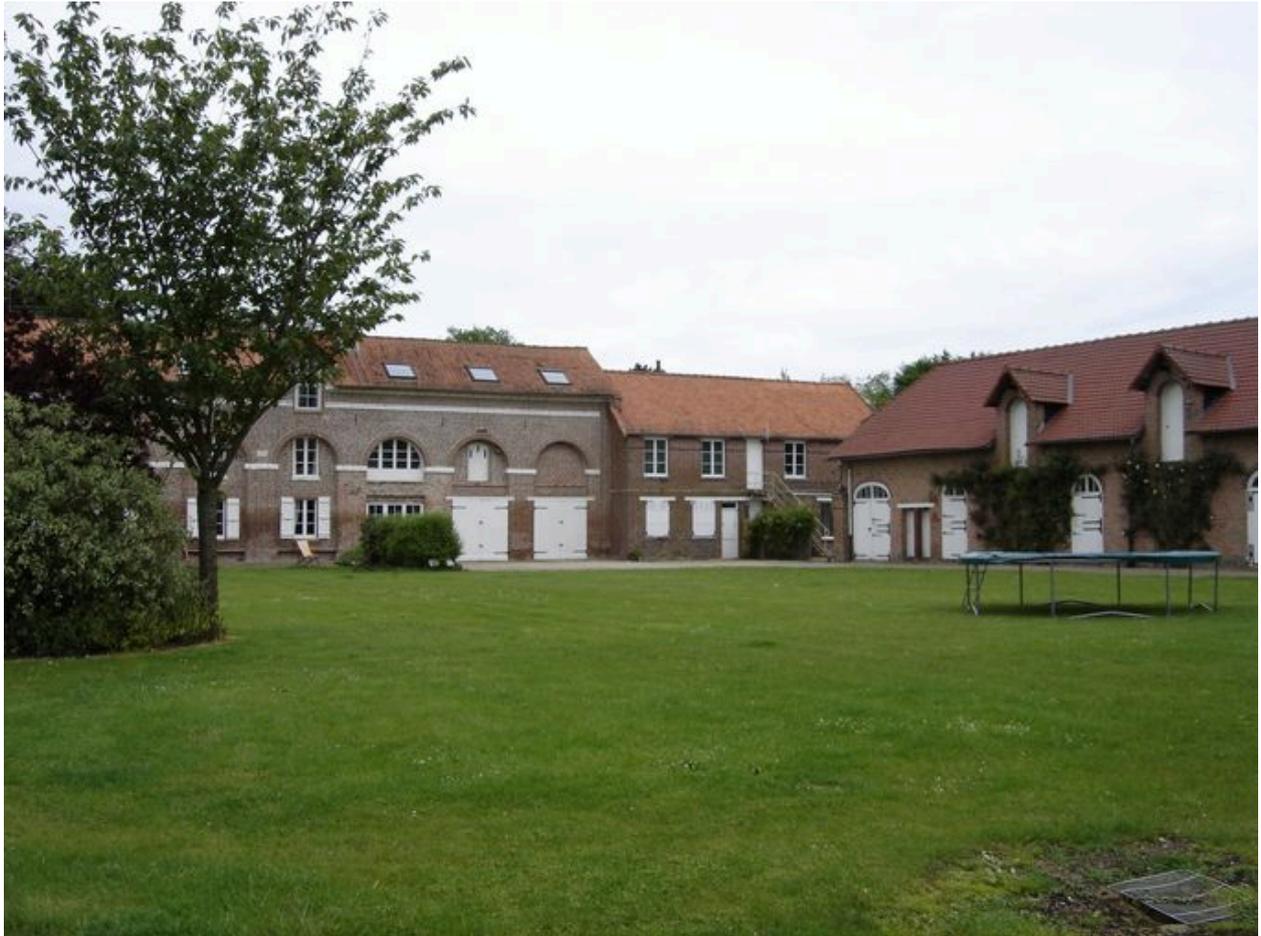
Vue sur l'angle nord-ouest de la cour.  
Phot. Catherine Fourmond  
IVR22\_20058001682NUCA

Vue sur l'angle nord-ouest de la cour.

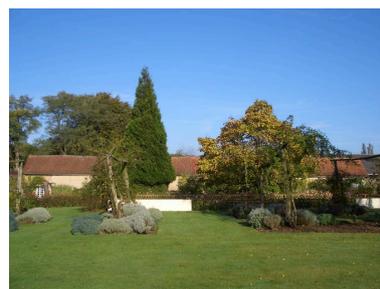
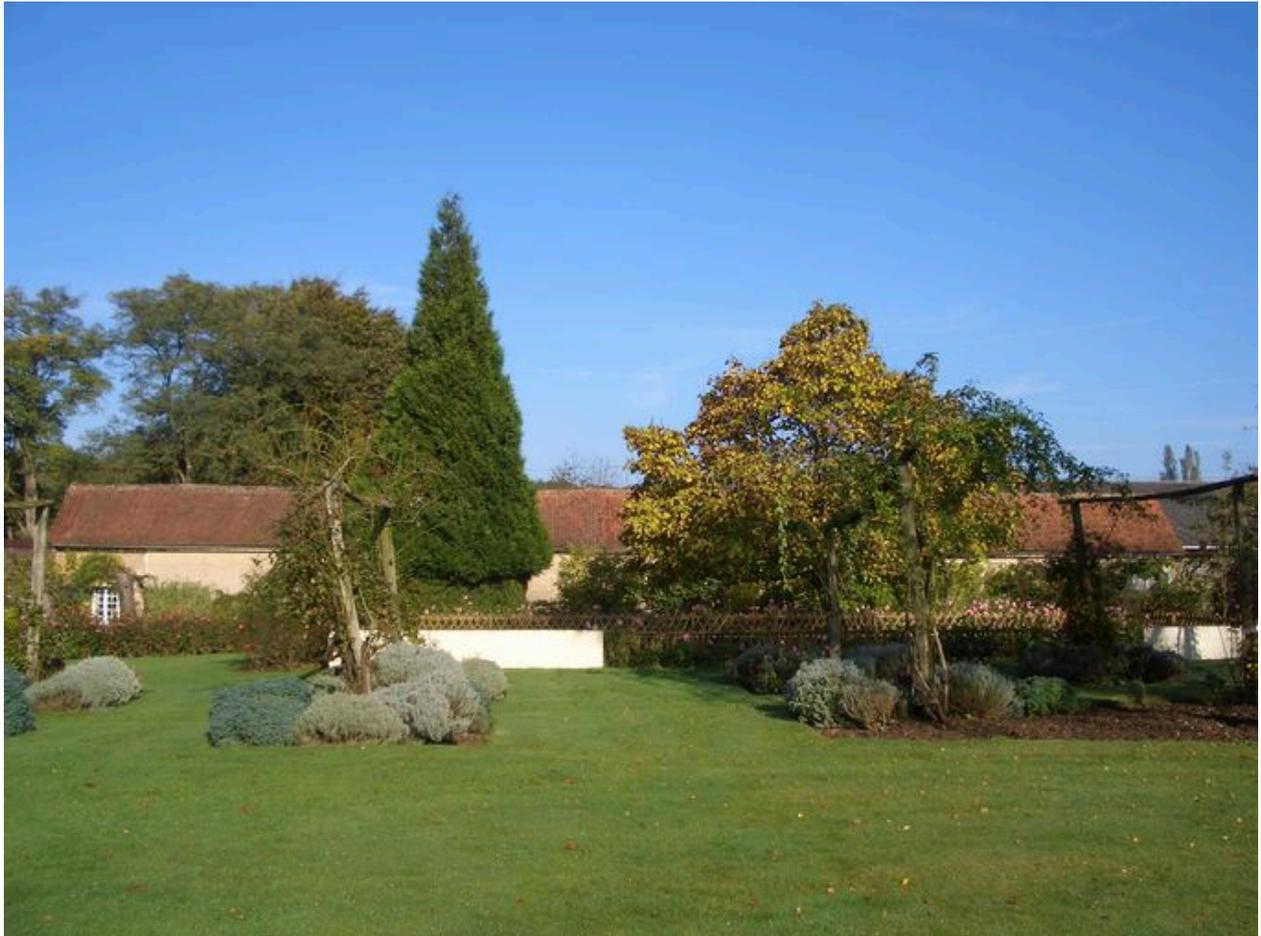
Aperçu des bergeries depuis le sud.  
Phot. Inès Guérin  
IVR22\_20068005581NUCA

Aperçu des bergeries depuis le sud.

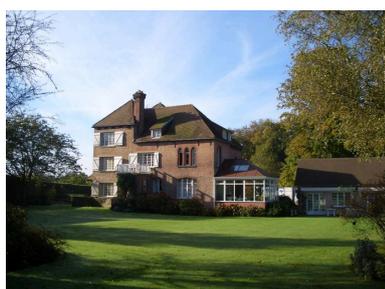
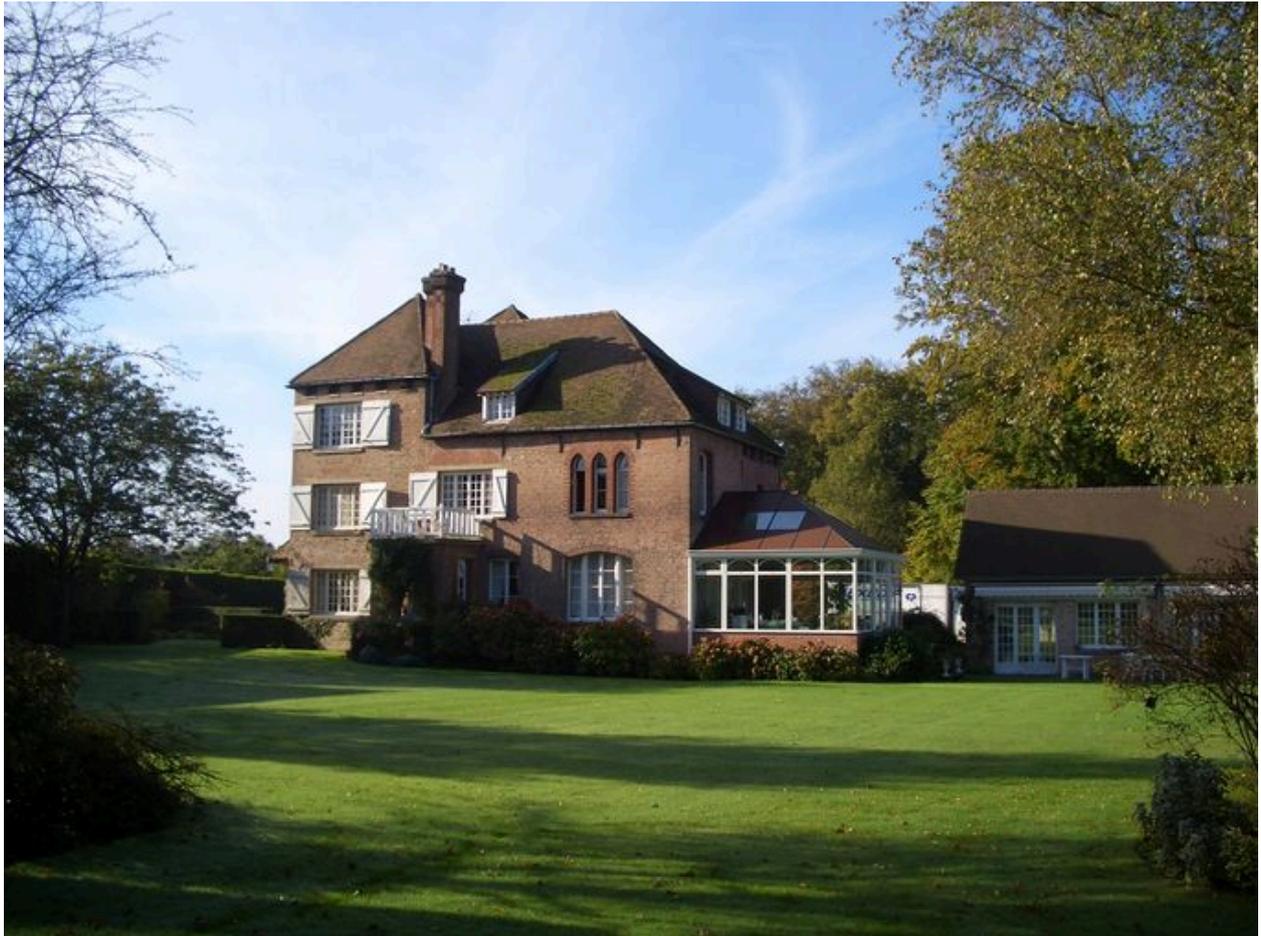
Vue de la maison carrée depuis le jardin.  
Phot. Inès Guérin  
IVR22\_20068005579NUCA

Vue de la maison carrée depuis le jardin.

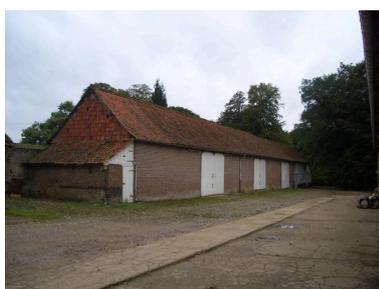
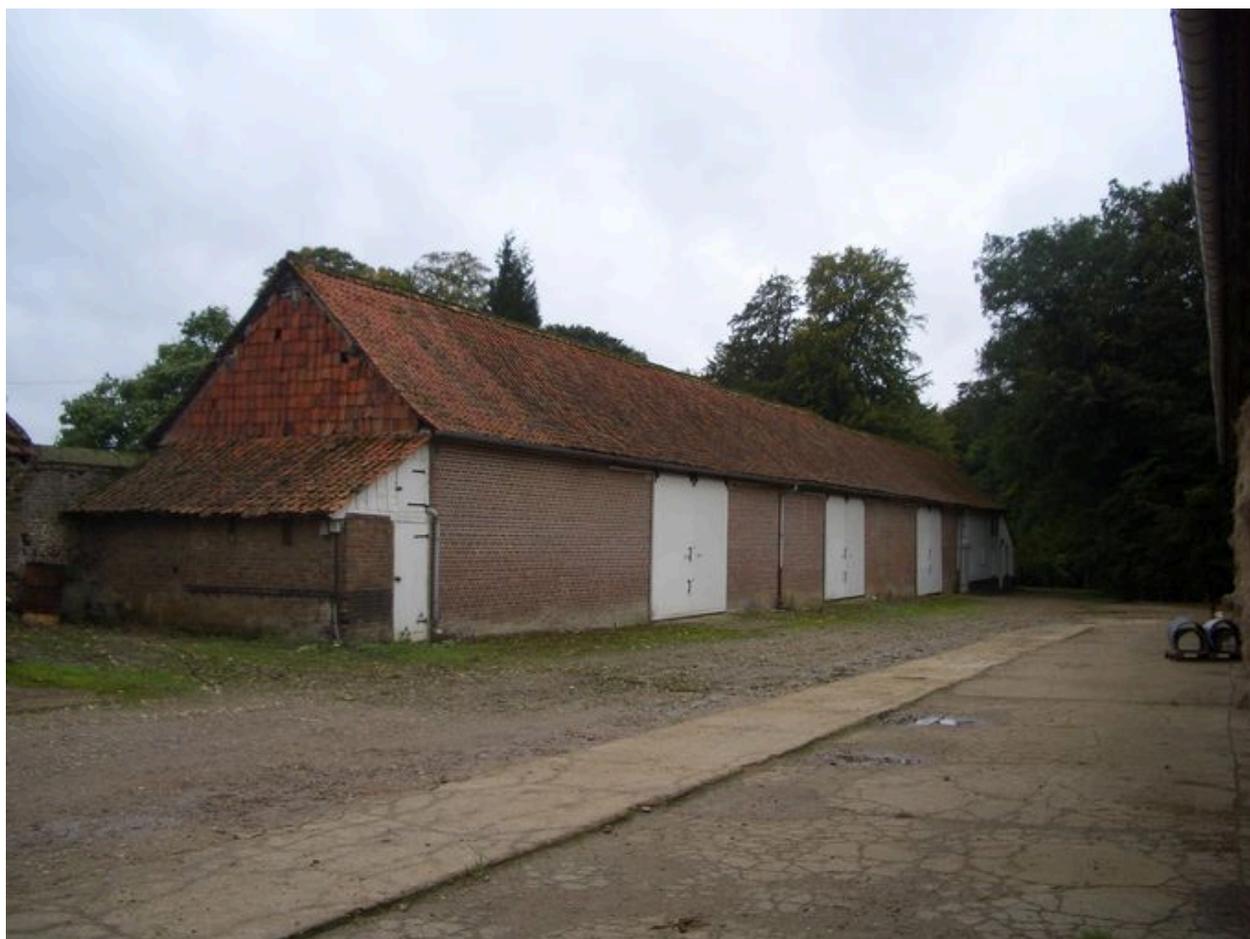
Vue des bergeries depuis le nord.  
Phot. Inès Guérin  
IVR22\_20068005585NUCA

Vue des bergeries depuis le nord.

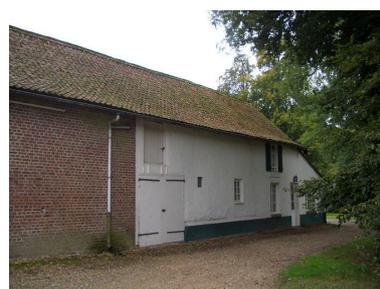
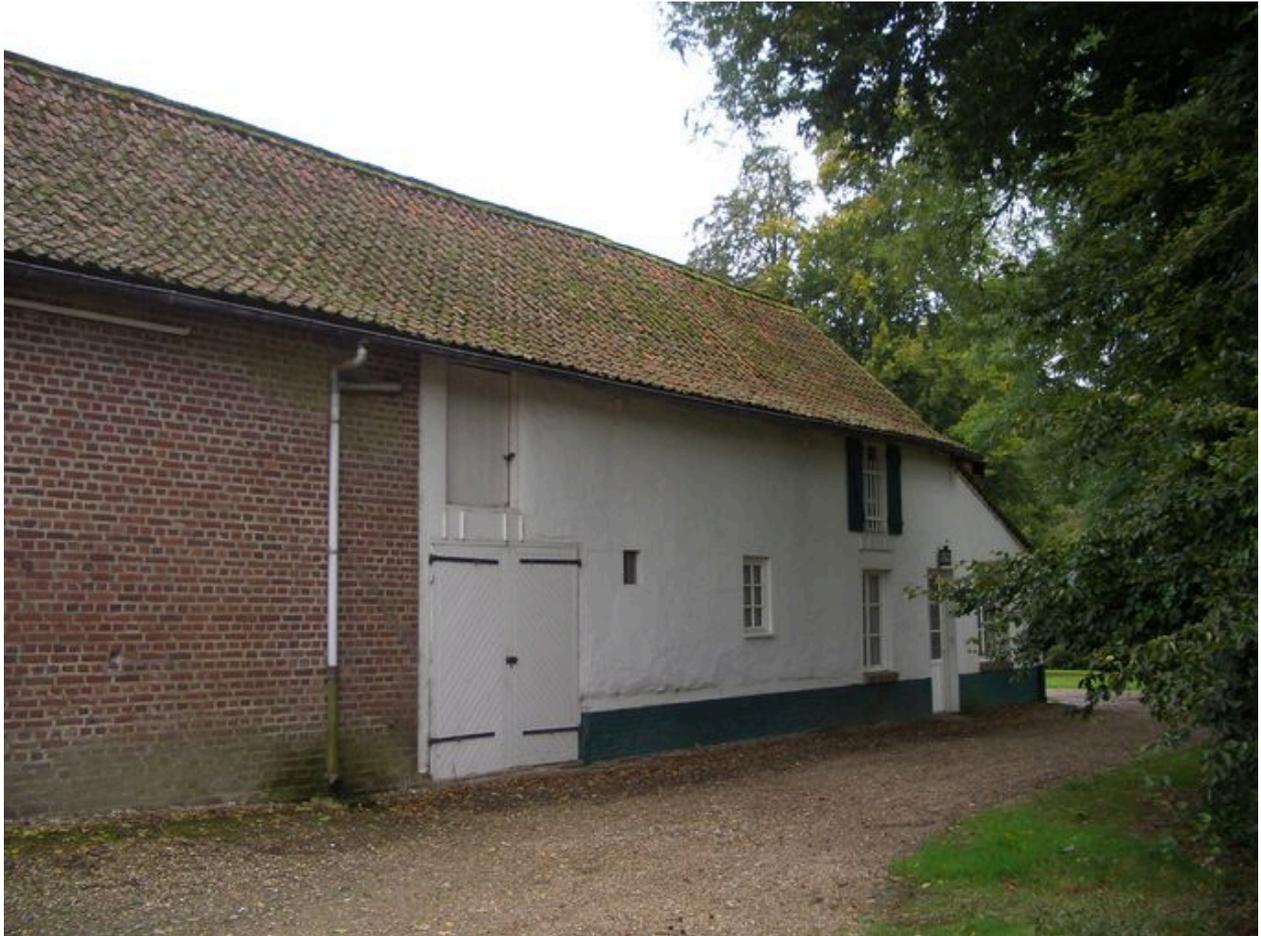
Vue du logis accolé aux bergeries.  
Phot. Inès Guérin  
IVR22\_20068005586NUCA

Vue du logis accolé aux bergeries.

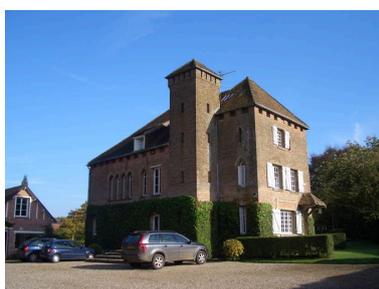
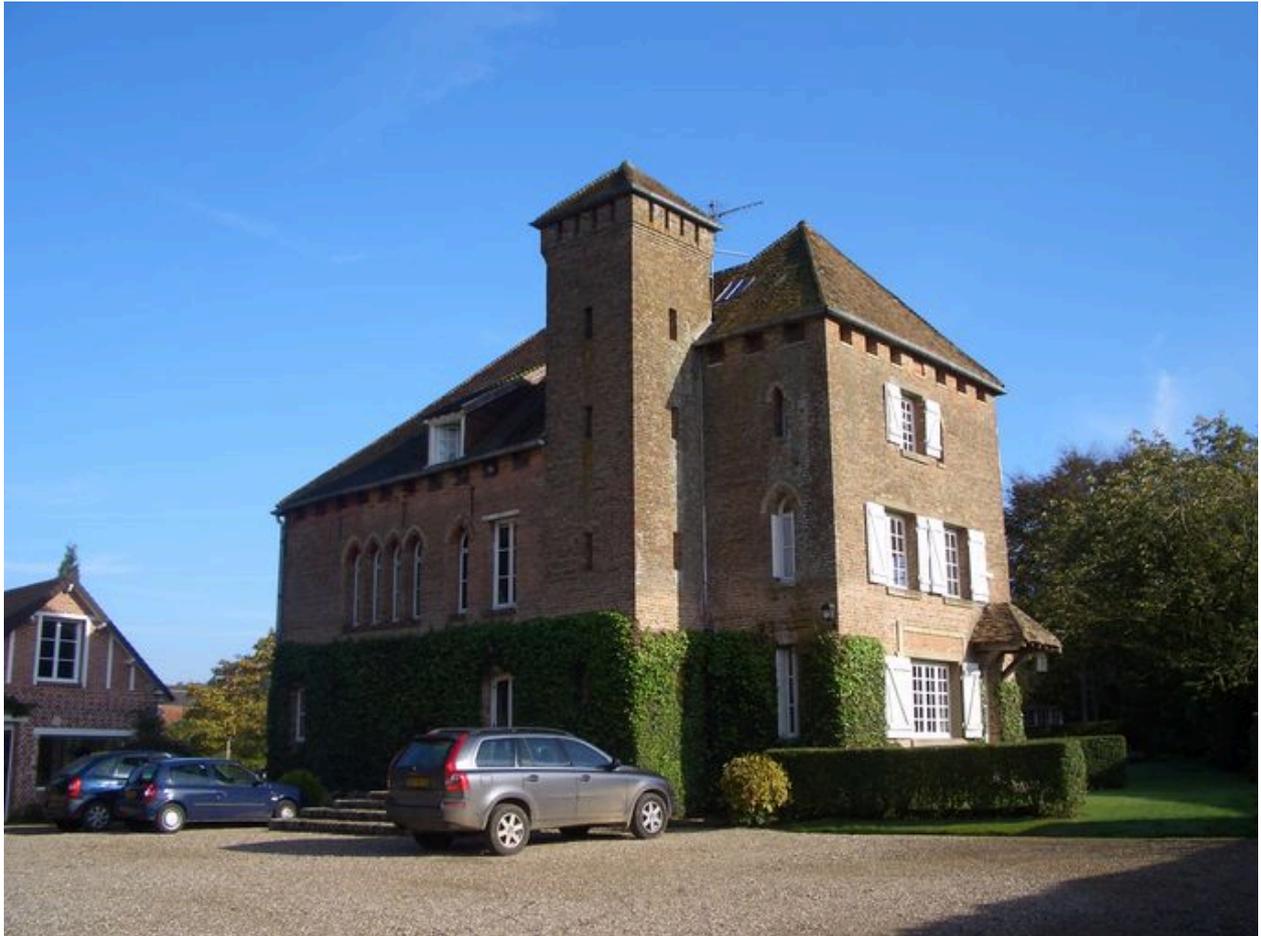
Vue de la maison carrée depuis le sud-ouest.  
Phot. Inès Guérin  
IVR22\_20068005582NUCA

Vue de la maison carrée depuis le sud-ouest.

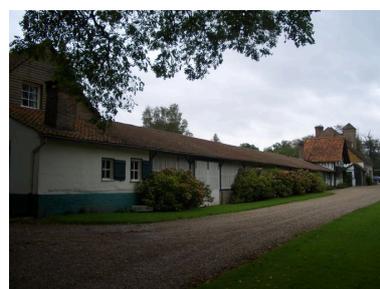
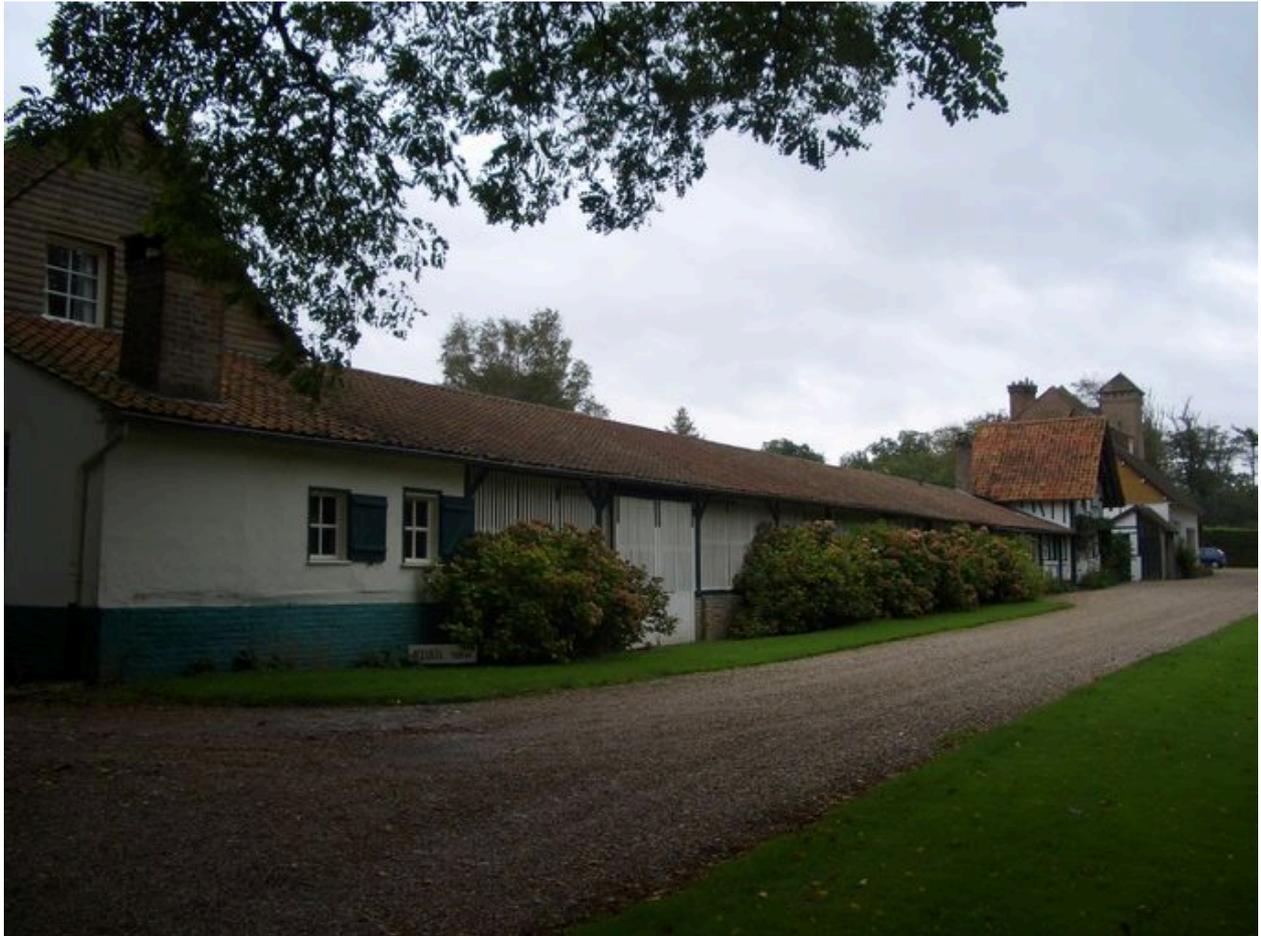
Vue de l'entrée de la maison carrée depuis le nord, avec enfilage de bâtiments.  
Phot. Inès Guérin  
IVR22\_20068005588NUCA

Vue de l'entrée de la maison carrée depuis le nord, avec enfilage de bâtiments.

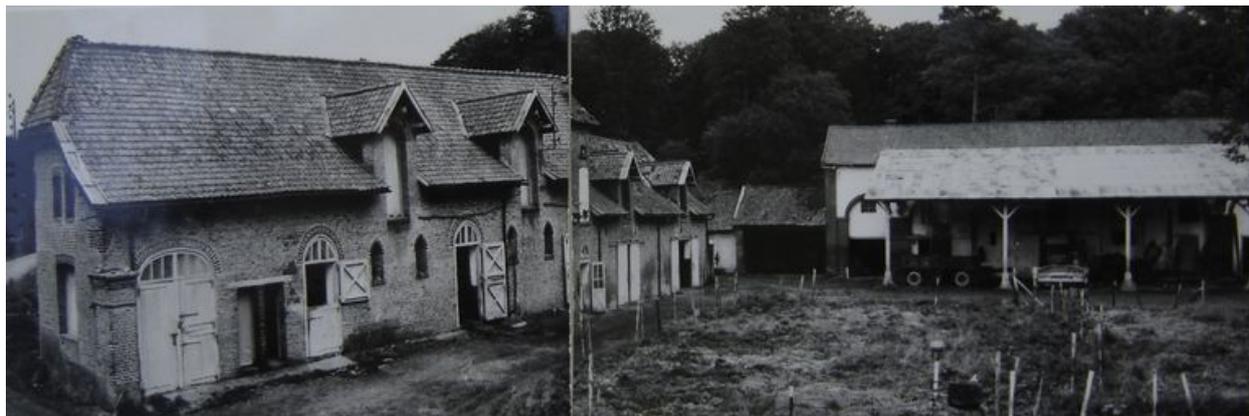
Vue d'une partie des bâtiments de la ferme en 1960.
