## Ancienne usine textile (filature et tissage de jute) Saint Frères, puis Boussac Saint Frères, à Beauval (vestiges)

Numéro de dossier : IA00076501  
Date de l'enquête initiale : 1983  
Date(s) de rédaction : 1988, 2012  
Cadre de l'étude : patrimoine industriel Somme, opération ponctuelle Beauval  
Degré d'étude : étudié

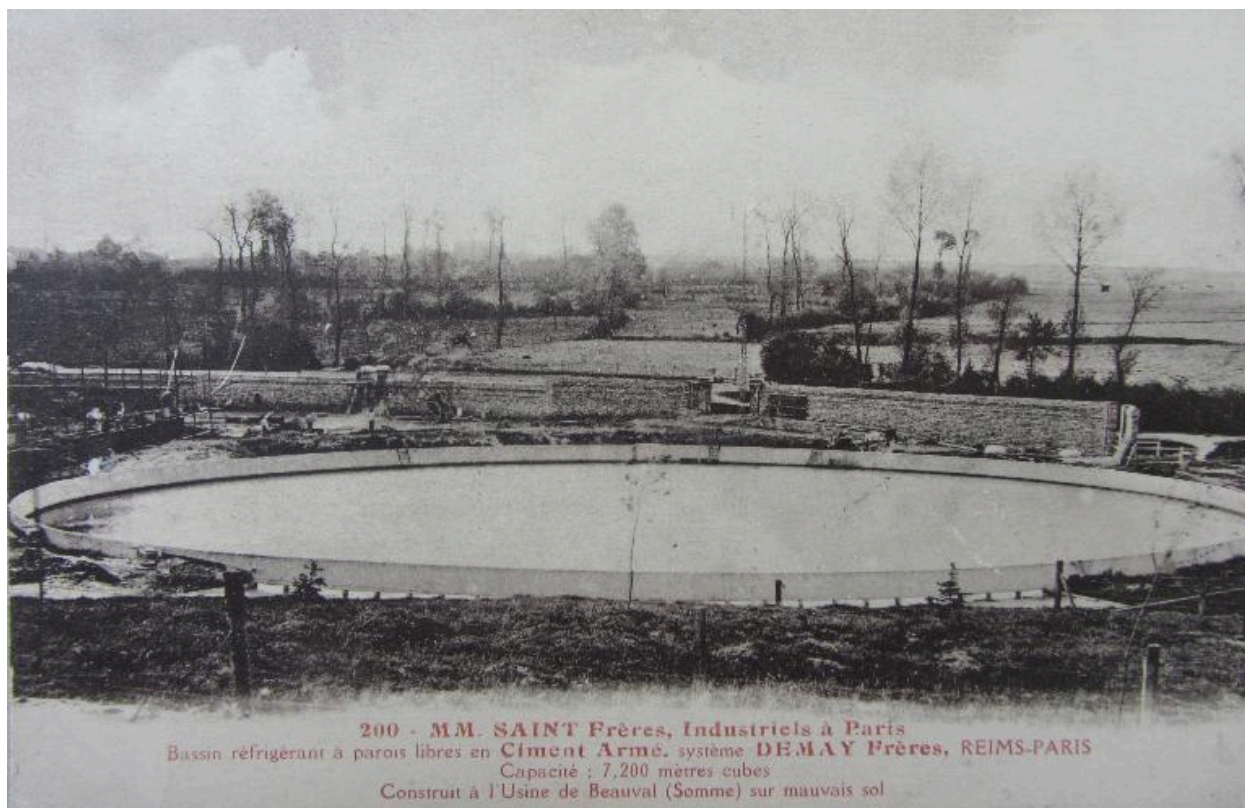
IVR22\_20138015663NUC2A

L'ancien bassin réfrigérant situé à l'arrière de l'usine, vers 1920 (coll. part.).

- **MM. Saints Frères, industriels à Paris. Bassin réfrigérant à parois libres en ciment armé, système Demay frères. Capacité 7200 mètres cubes, construit à l'usine de Beauval (Somme) sur mauvais sol**, carte postale, vers 1920 (coll. part.).

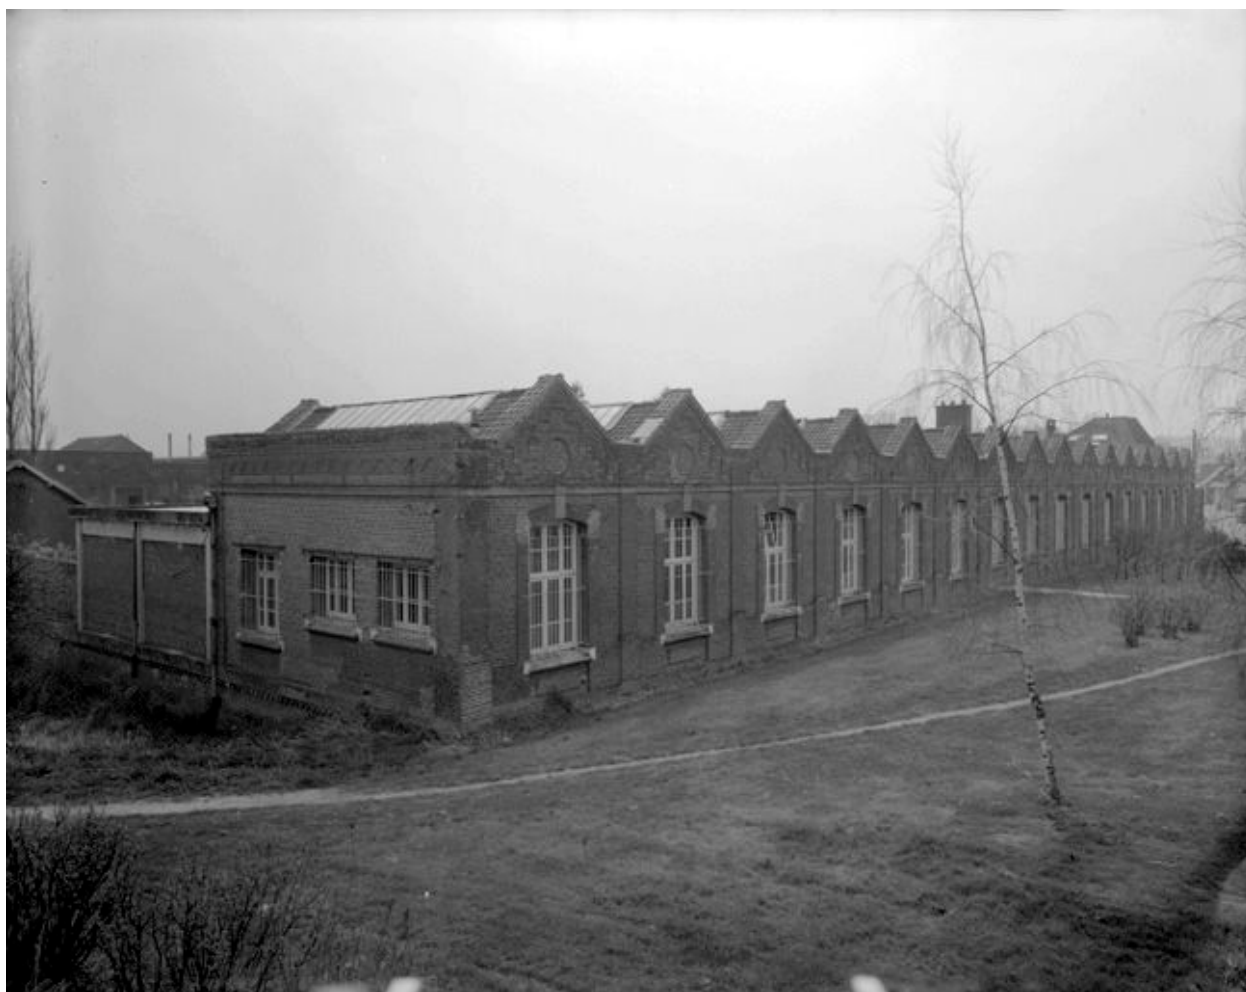
IVR22\_19888000461V

Vue d'ensemble ouest, sur rue, des bureaux de l'usine, en 1988.

Dans son état actuel, à la suite des destructions dont le site a été l'objet, il ne subsiste que les bureaux en rez-de-chaussée qui ferment le site sur la rue, ainsi que les anciens logements de concierge et de direction. A l'extrémité est, une partie des entrepôts a également été conservée. Les bureaux forment un long volume animé par la succession des seize pignons découverts en brique, éclairés par de larges baies. La partie supérieure du pignon, formé par les rampants, est animée d'un oculus aveugle. Une autre partie de l'éclairage est assurée manière zénithale, par une série de percements effectués dans le toit à longs pans en tuile mécanique.

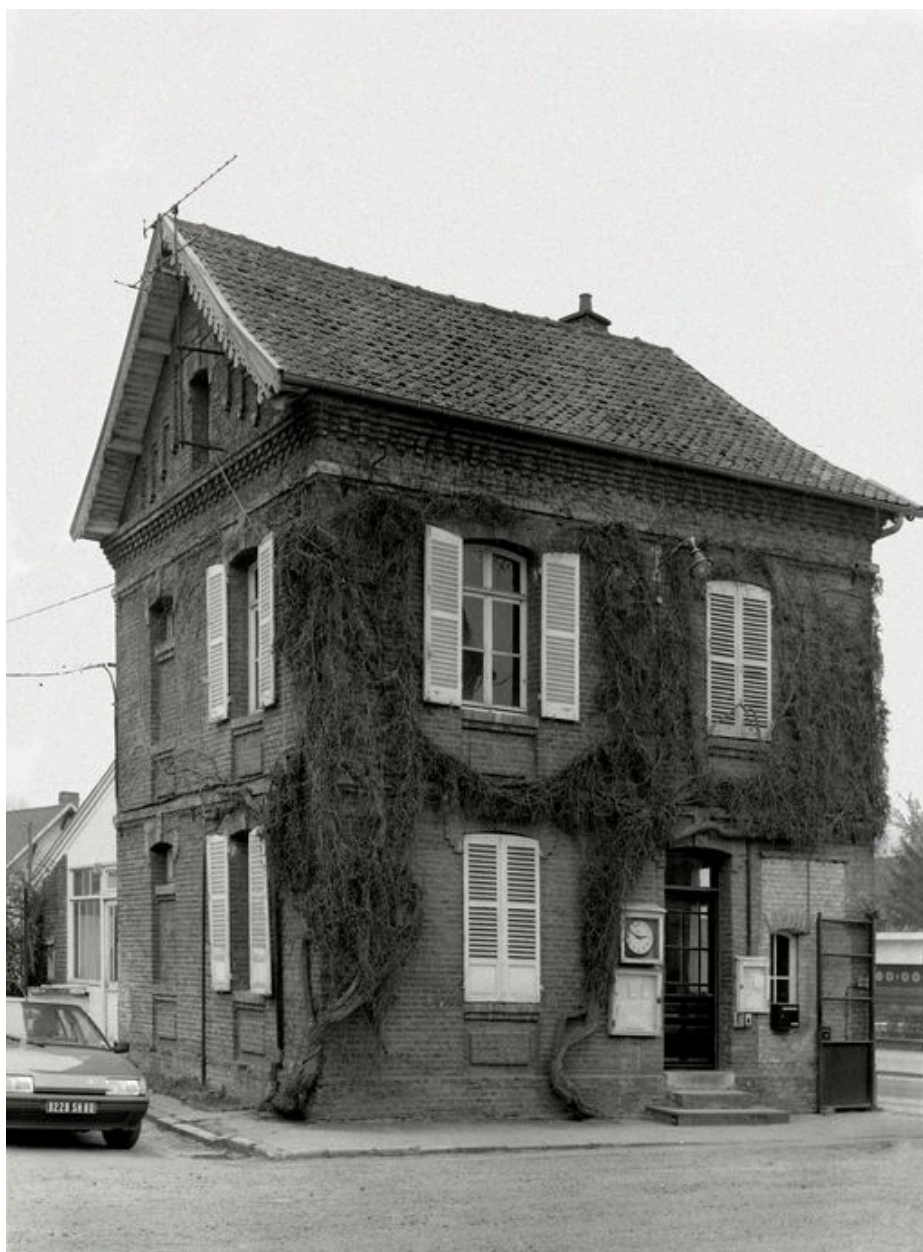
IVR22\_19888000466X

La conciergerie, vue d'ensemble sur rue, en 1988.

La conciergerie et le logement de direction encadrent l'entrée principale de l'usine. La conciergerie est en brique, à un étage carré et étage de comble avec un toit à longs pans et demi-croupe. Le logement de direction qui lui fait face, est à un étage carré avec sous-sol et étage de comble, toit à longs pans et croupe.

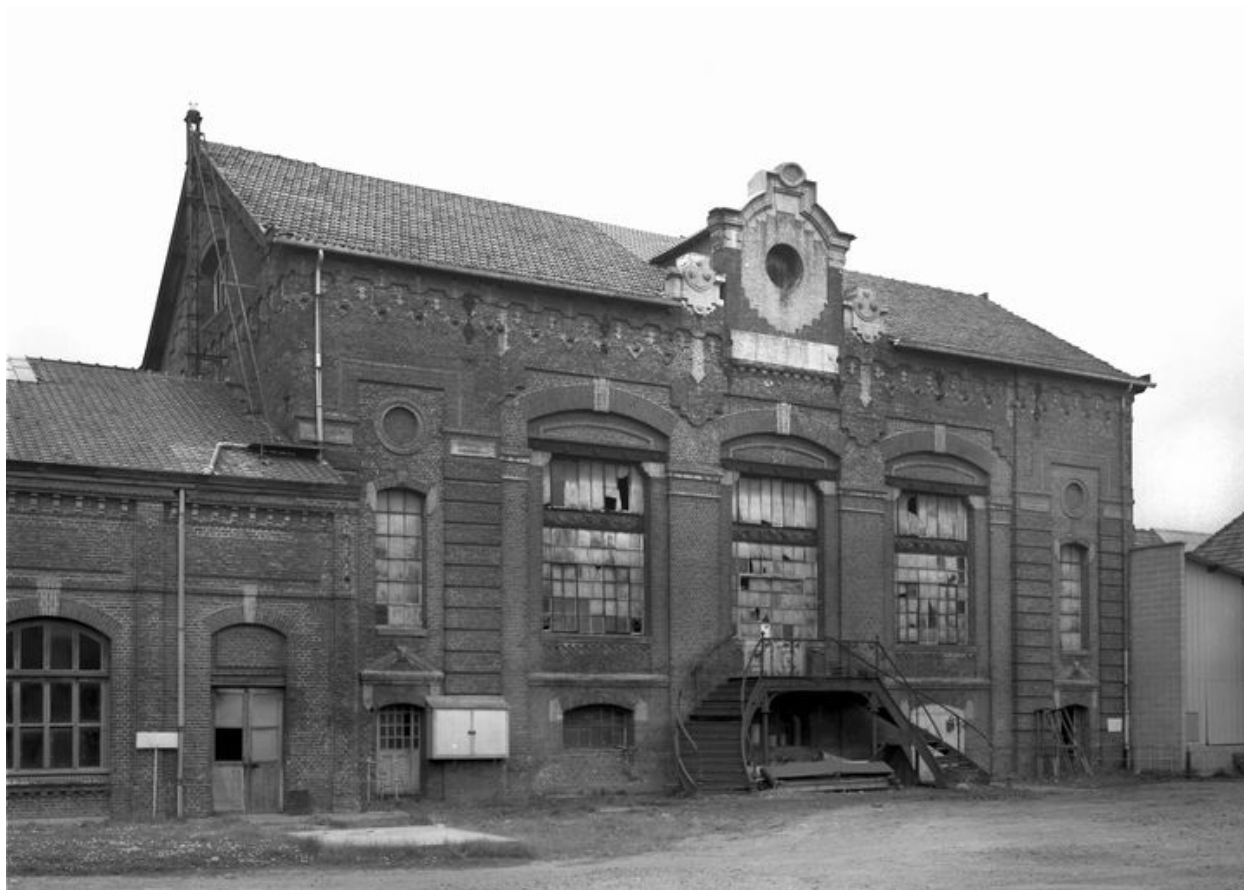
Salle des machines (bâtiment 7), en 1988 : élévation antérieure.

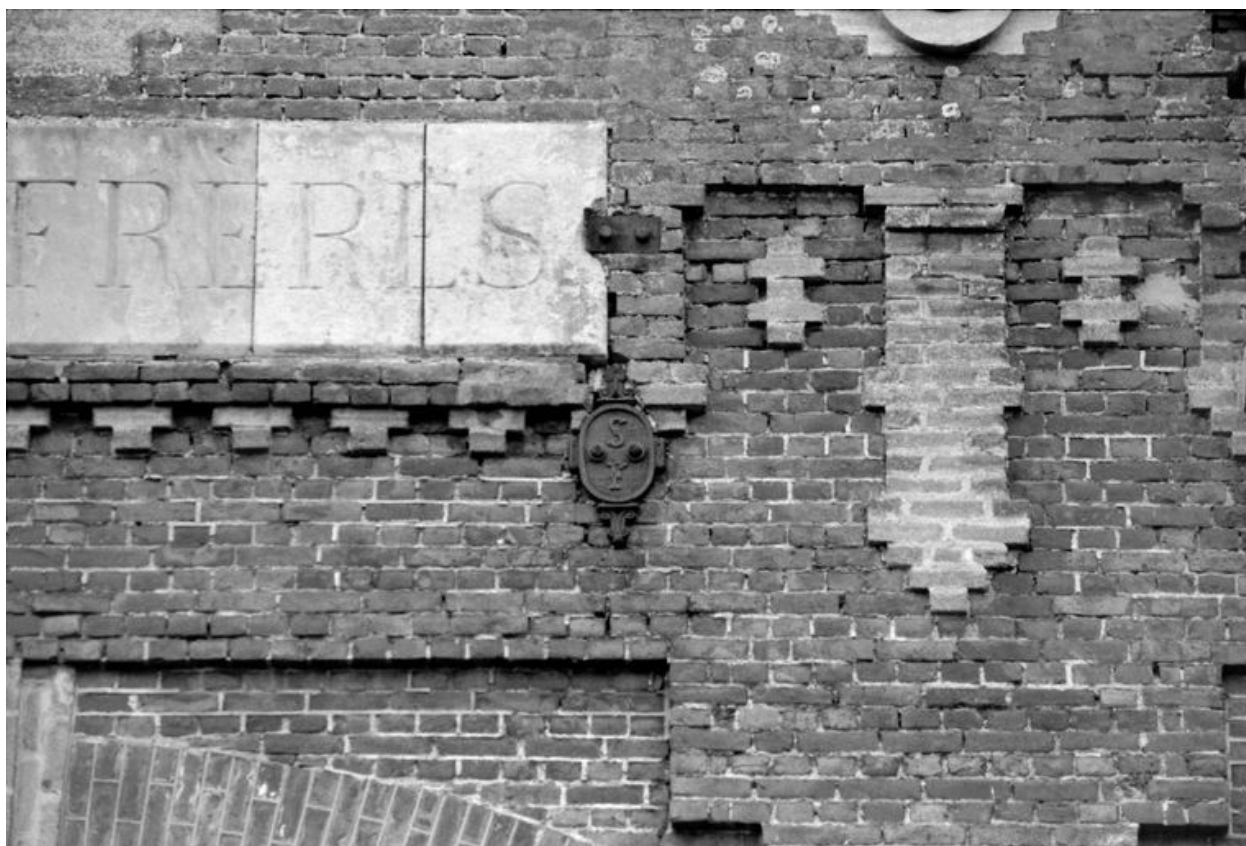
Détail de la façade de la salle des machines, en 1988.

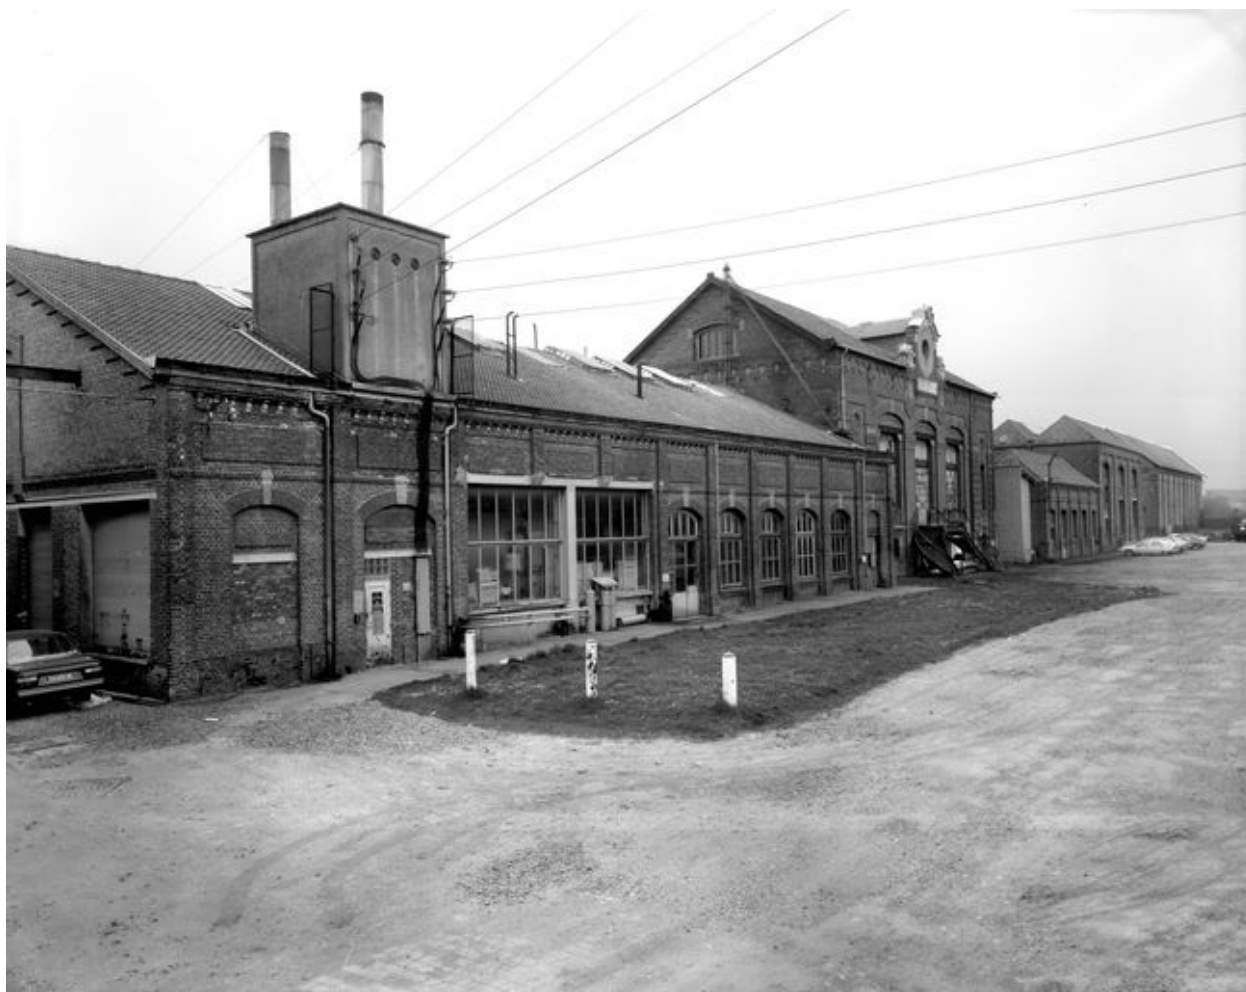
Chaufferie, salle des machines (bâtiments 2a et 7), en 1988 : élévation sud-ouest.

Ancres aux initiales S.F. sur l'élévation antérieure de la chaufferie et l'élévation nord de l'atelier de fabrication.

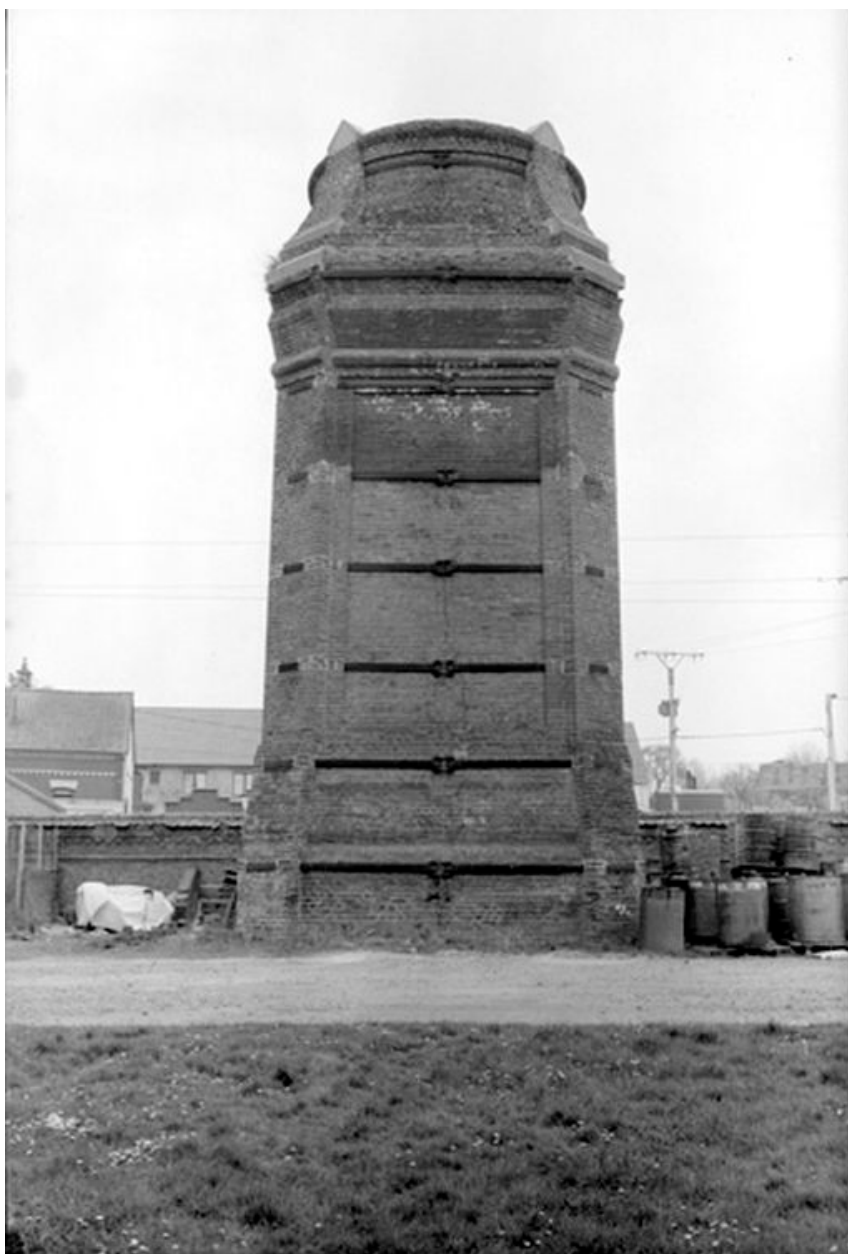
Vue de la cheminée d'usine.

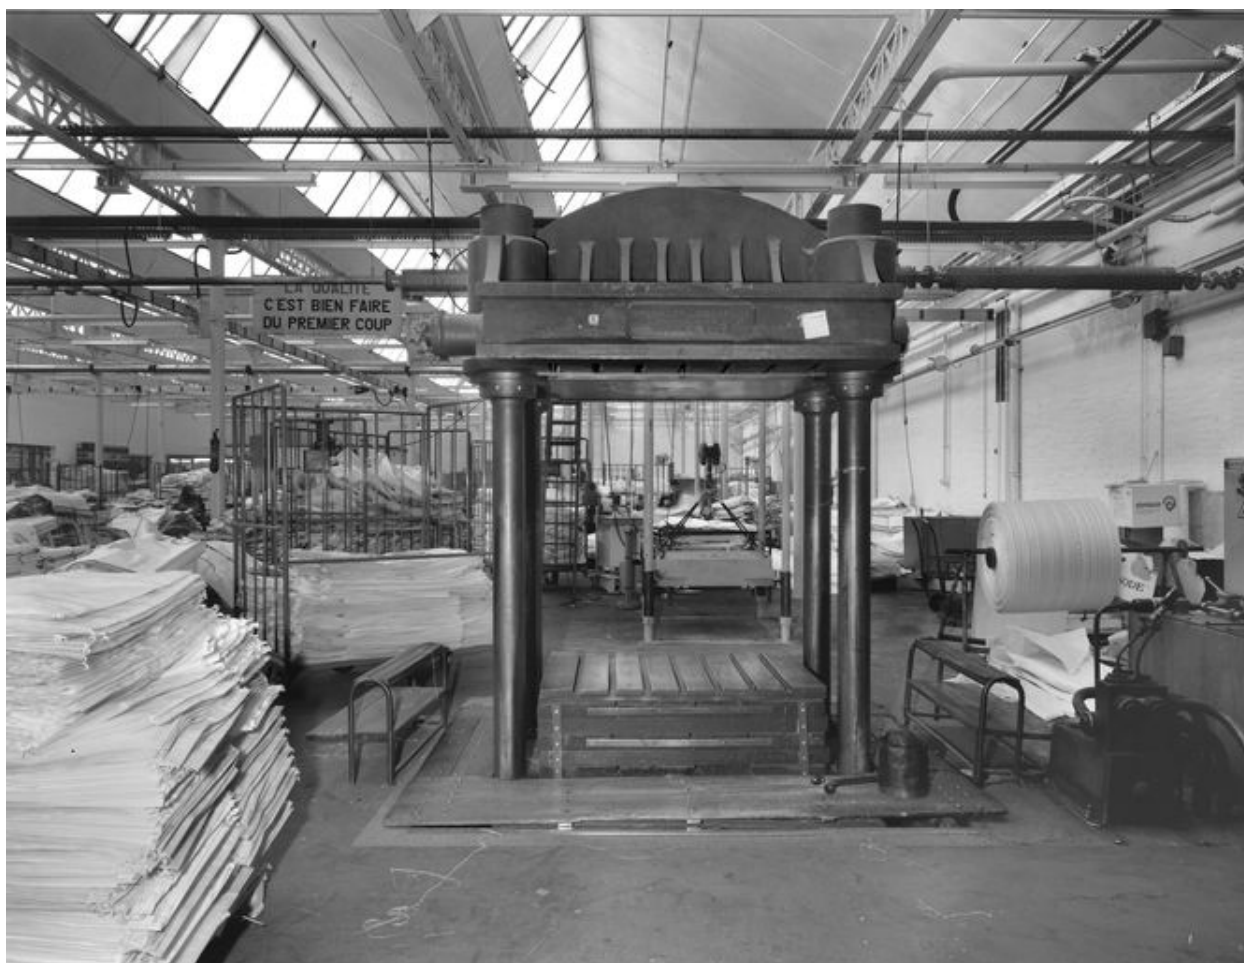
Intérieur de l'atelier de fabrication, abritant une presse hydraulique de 1899, état de 1988.

1899 : machine à vapeur de 1200 ch, 7 chaudières. 1900 : mention de 12 cylindres sécheurs fabriqués à Flixecourt. 1926 : électrification du tissage, puis de la filature. Matériel en place : presse à huile et moteur Urquhart Lindsay, daté 1889, fabriqué à Dundee, coupeuse Zeil, non datée, métiers à tisser, de 1949.

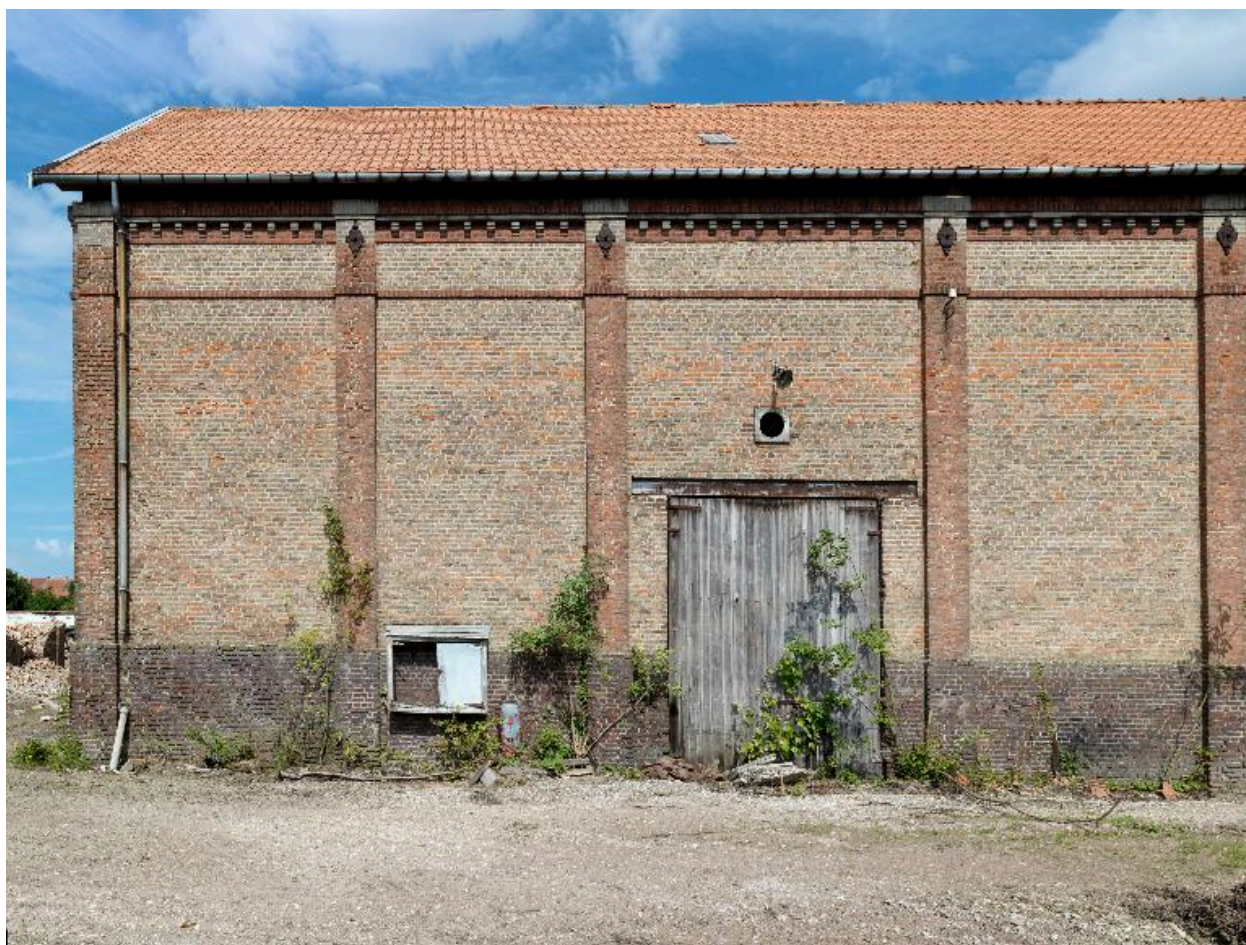
Elévation longitudinale partielle des entrepôts, juillet 2012.

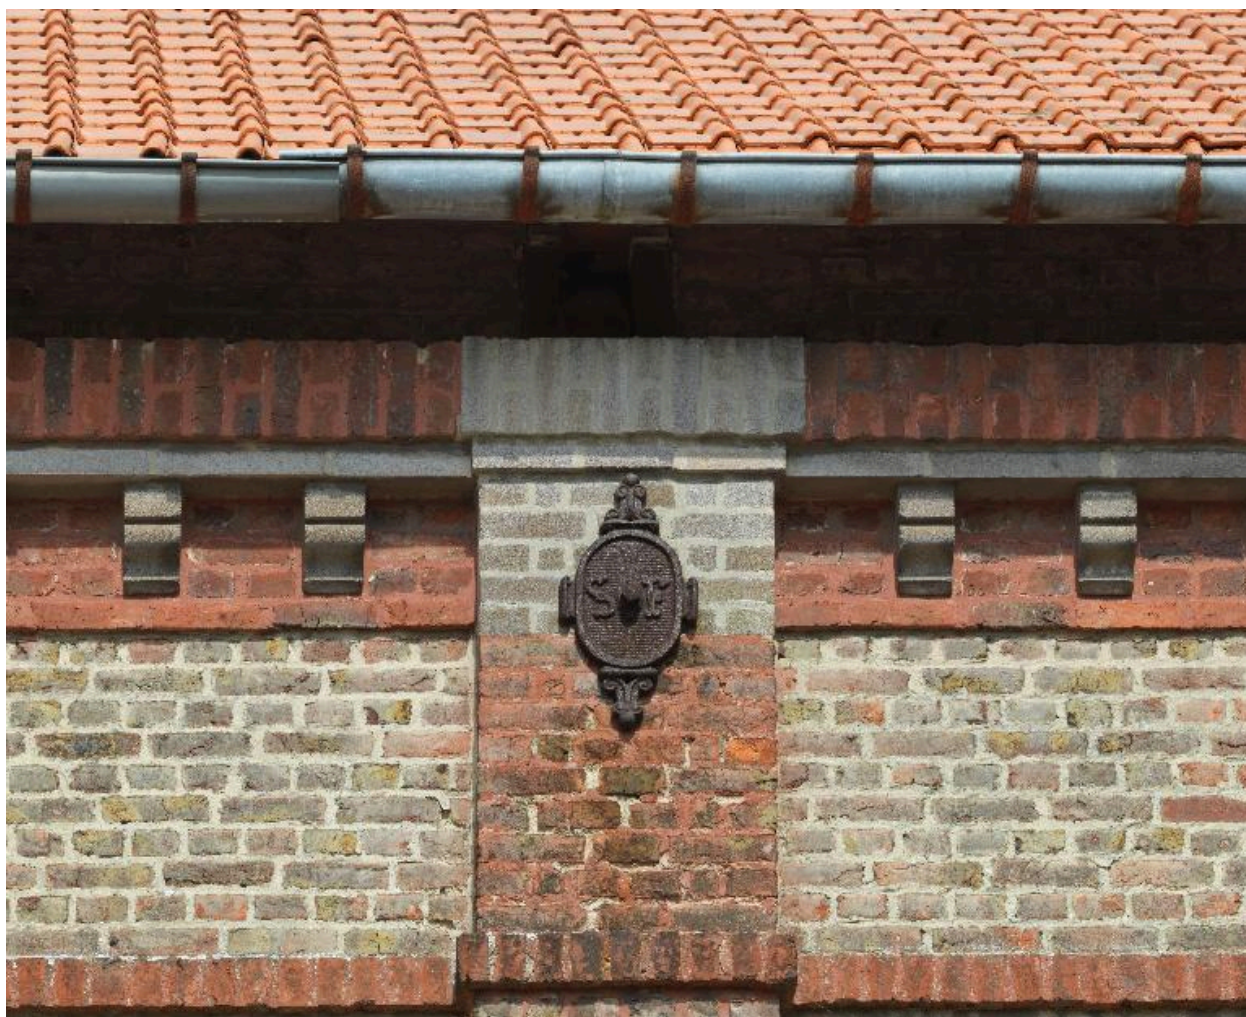
Détail d'un fer d'ancrage des entrepôts de l'usine portant les initiales SF.
