Hauts-de-France, Somme  
Noyelles-sur-Mer  
Nolette  
2 rue de Ponthoile

## Ferme

Numéro de dossier : IA80007511  
Date de l'enquête initiale : 2005  
Date(s) de rédaction : 2005  
Cadre de l'étude : inventaire préliminaire arrière-pays maritime picard  
Degré d'étude : étudié

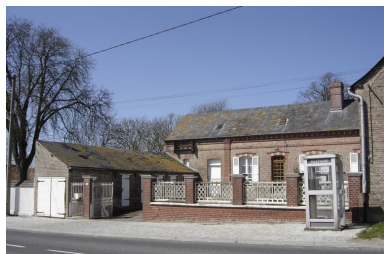
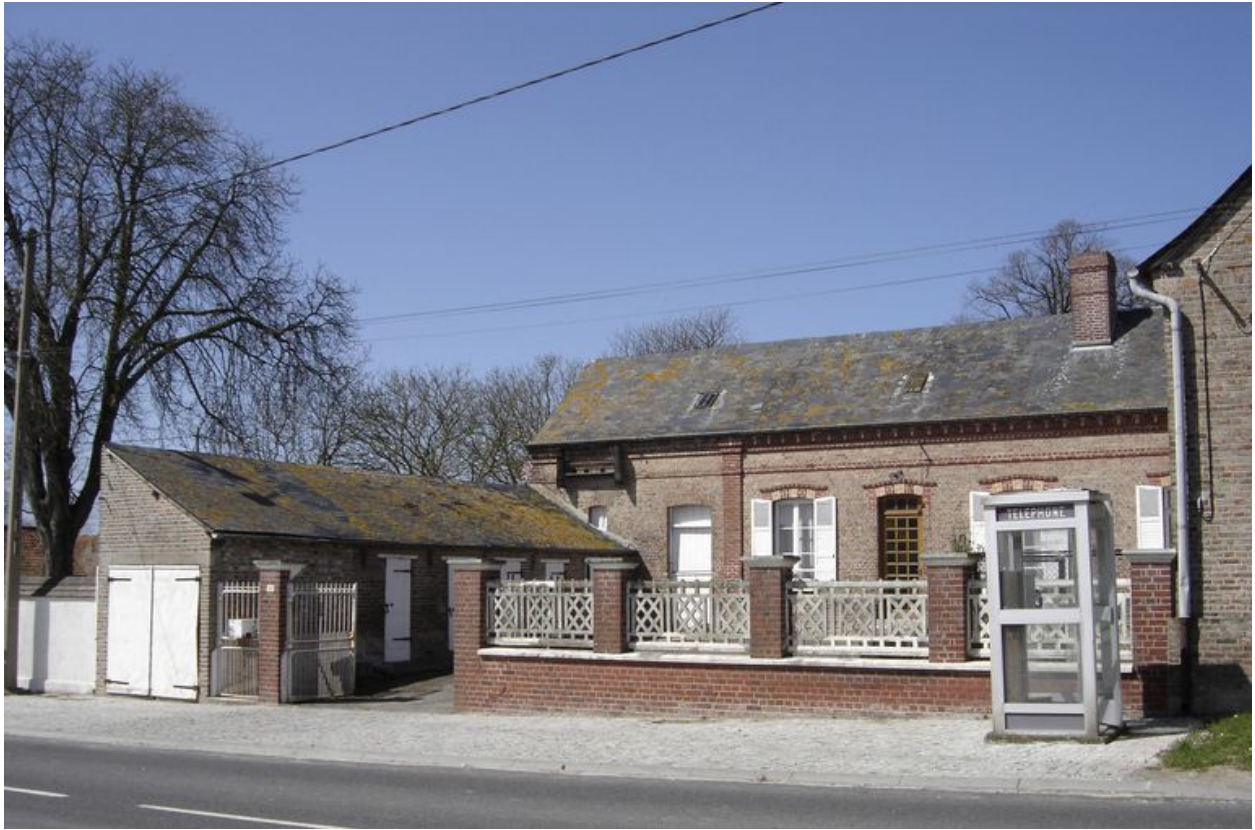
Vue générale du logis et  
des étables à cochons.  
Phot. Inès Guérin  
IVR22\_20058005549NUCA

Vue générale du logis et des étables à cochons.

Les bâtiments, accolés, occupent les trois côtés de la cour, fermée par un mur bas surmonté d'une claire-voie en ciment à décor géométrique de treille. L'ensemble des éléments la composant est pourvu d'une maçonnerie en brique et d'une toiture en ardoise. Le logis occupe le fond de la cour. Long de quatre travées, le rez-de-chaussée, flanqué de pilastres saillants, est surmonté d'un comble à surcroît. Le décor se concentre au linteau à arc segmentaire composé d'une alternance de briques rouges et briques peintes de couleur plus claire, soulignés d'un bandeau saillant, ainsi qu'à la corniche composée de briques peintes en blanc et disposées en forme de T. Dans le prolongement du logis, occupant la même couverture, se trouve l'écurie, augmentée d'un pigeonnier. En retour d'équerre, la partie orientale est occupée par les étables à cochons plus basses que le logis, pourvues de cinq boxes. La partie sur rue est aujourd'hui convertie en garage. Le toit en appentis est en ardoises. A l'est de la cour, se déploie la grange, aussi haute que le logis. Percée d'une grande porte à deux vantaux coulissants et d'une seconde à vantail unique, elle bénéficie de la présence d'un fenil ajouré de fenêtres hautes. Le décor de la corniche est pourvu de briques disposées en degré.

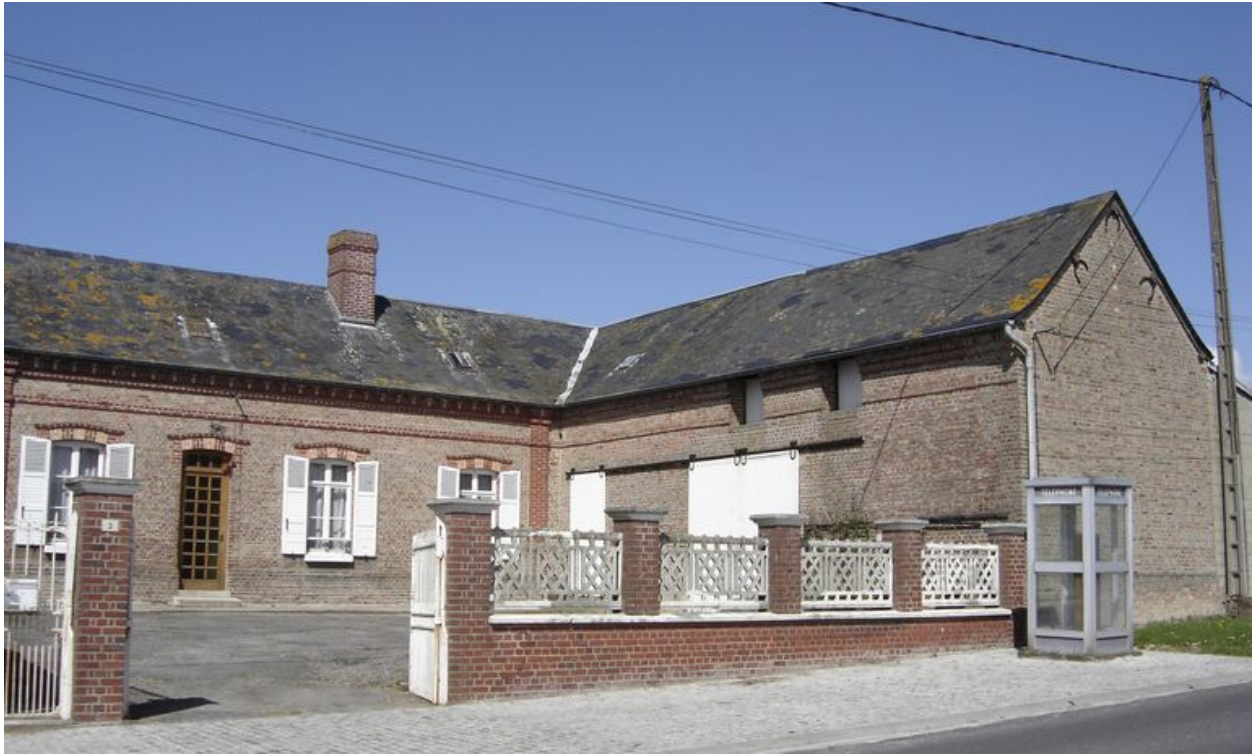
Vue de la grange.  
Phot. Inès Guérin  
IVR22\_20058005550NUCA

Vue de la grange.
