Hauts-de-France, Aisne  
Noroy-sur-Ourcq  
rue Joseph-Letessier

## L'ancienne église paroissiale Saint-Martin de Noroy-sur-Ourcq (détruit)

Numéro de dossier : IA00067086  
Date de l'enquête initiale : 1985  
Date(s) de rédaction : 1989  
Cadre de l'étude : inventaire topographique canton de Villers-Cotterêts  
Degré d'étude : étudié

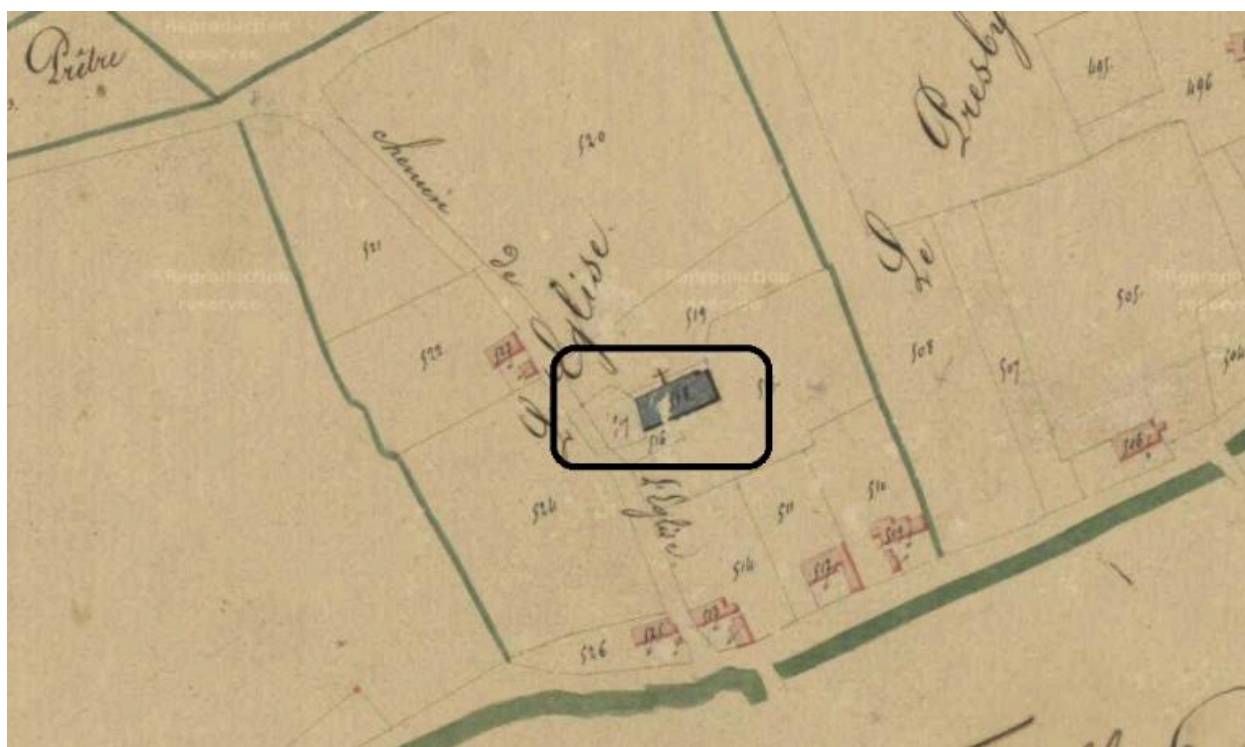
Plan-masse et de situation de l'église et de son cimetière au début du 19e siècle, extrait de la section B du plan cadastral de 1835 (AD Aisne : E\_Dépôt\_0411\_1G1\_04).

Plan-masse et de situation de l'église et de son cimetière au début du 19e siècle, extrait de la section B du plan cadastral de 1835 (AD Aisne : E\_Dépôt\_0411\_1G1\_04).  
Repro. Archives départementales de l'Aisne  
IVR32\_20160205281NUCA

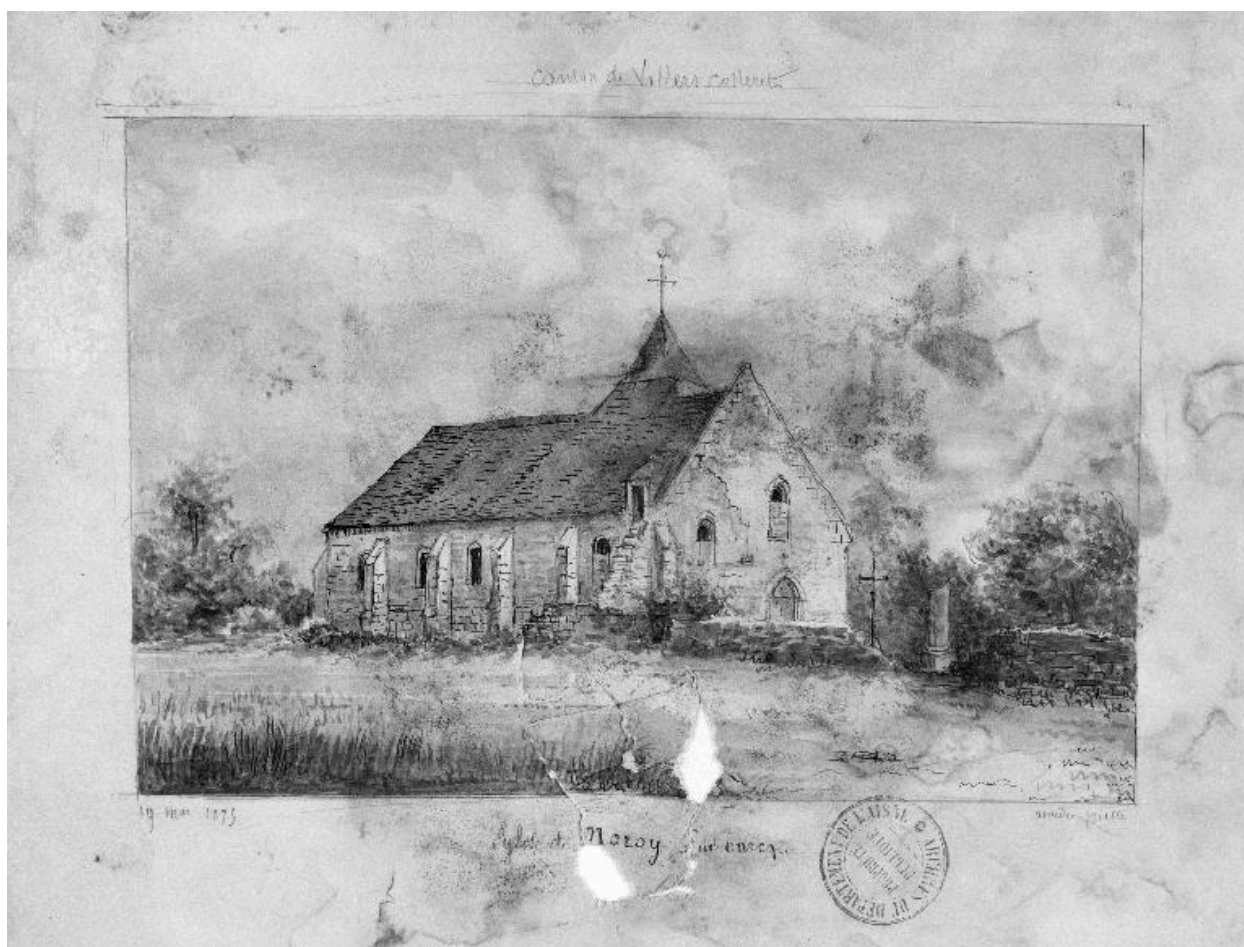
Vue de l'église depuis le nord-ouest, dessinée le 19 mai 1875 par Amédée Piette (AD Aisne : 8 Fi Noroy-sur-Ourcq 1).

D'après les rares documents qui s'y rapportent, l'église, vers le milieu du 19<sup>e</sup> siècle, est un édifice de plan rectangulaire, bâti en pierre. Elle est protégée par un toit à longs pans, à pignon découvert (au moins du côté de la façade), réalisé sans doute en tuile plate. Un clocher en charpente, coiffé d'une flèche carrée en ardoise, surmonte la nef. Le monument se compose d'un chœur de plan carré, à chevet plat, voûté d'ogives, bâti au 12<sup>e</sup> siècle. Ce chœur est prolongé à l'ouest par une nef de quatre travées, voûtée en berceau avec charpente apparente et lambris de couverture. La nef, qui date au plus tard du 16<sup>e</sup> siècle et a donc été restaurée en 1825, est longée au nord par un unique bas-côté "de style ogival", généralement daté du 16<sup>e</sup> siècle. L'église se complète d'une sacristie, antérieure au 19<sup>e</sup> siècle, qui prend place, soit à l'arrière du sanctuaire, soit (plus probablement) sur son côté. Comme le révèle le dessin d'Amédée Piette, le comble est accessible, depuis l'élévation nord, par une porte ménagée à la base de la toiture, peut-être desservie par un escalier

extérieur en pierre – comme semble l'indiquer le dessin d'Amédée Piette. Un cimetière clos de murs précède l'édifice, voire l'entoure en partie.

Vue de l'église depuis le nord-ouest, dessinée le 19 mai 1875 par Amédée Piette (AD Aisne : 8 Fi Noroy-sur-Ourcq 1).  
Phot. Patrick Glotain  
IVR22\_19880201917XB

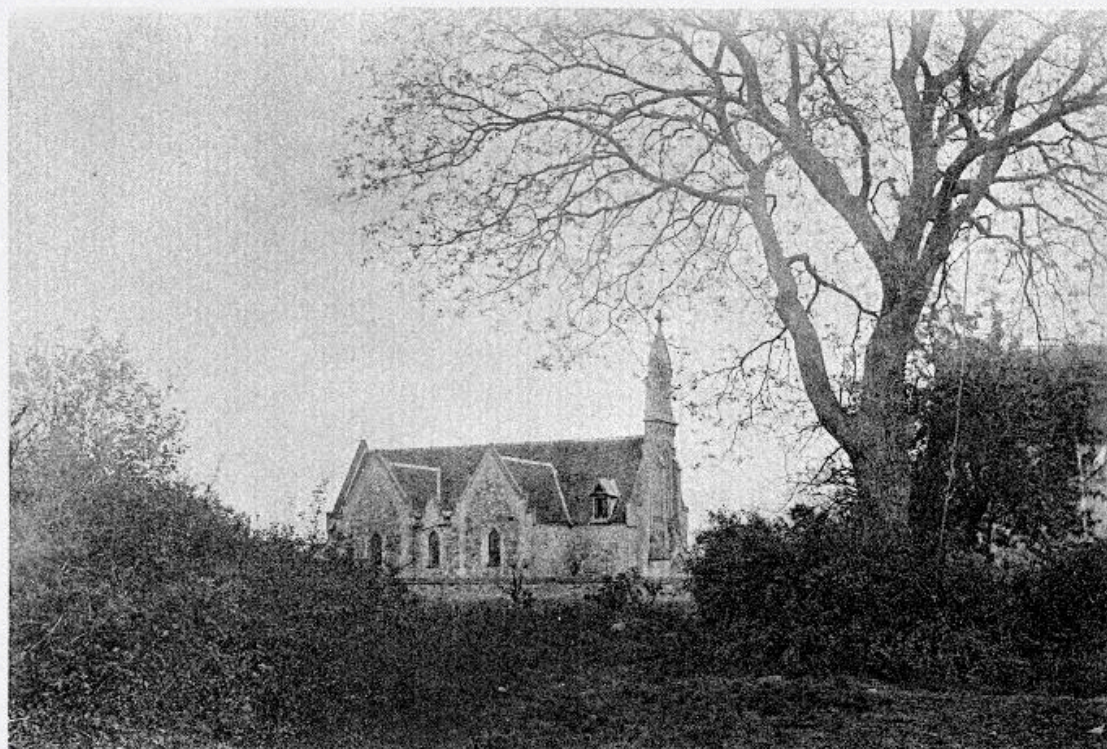
FIG. 571. — NOROY-SUR-OURCQ.  
Façade Nord.

Photographie de l'élévation nord de l'église, prise par Étienne Moreau-Nélaton en 1913 (Les Églises de chez nous. Arrondissement de Soissons. T. 2, fig. 571).

**NOROY-SUR-OURCQ. Façade Nord**, impr. photoméc., par Étienne Moreau-Nélaton, photographe, 1913.  
In : MOREAU-NÉLATON, Étienne. *Les Églises de chez nous. Arrondissement de Soissons*. Paris : H. Laurens, 1914, t. 2, fig. 571.

Photographie de l'élévation nord de l'église, prise par Étienne Moreau-Nélaton en 1913 (Les Églises de chez nous. Arrondissement de Soissons. T. 2, fig. 571).  
Phot. Thierry Lefébure  
IVR22\_19950202353ZB
