Hauts-de-France, Aisne
Paissy
6 rue de Neuville

Maison

Numéro de dossier : IA02001616
Date de l'enquête initiale : 2003
Date(s) de rédaction : 2003
Cadre de l'étude : patrimoine de la Reconstruction Chemin des Dames
Degré d'étude : étudié

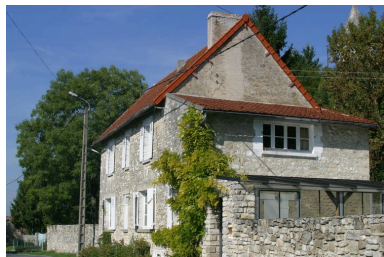
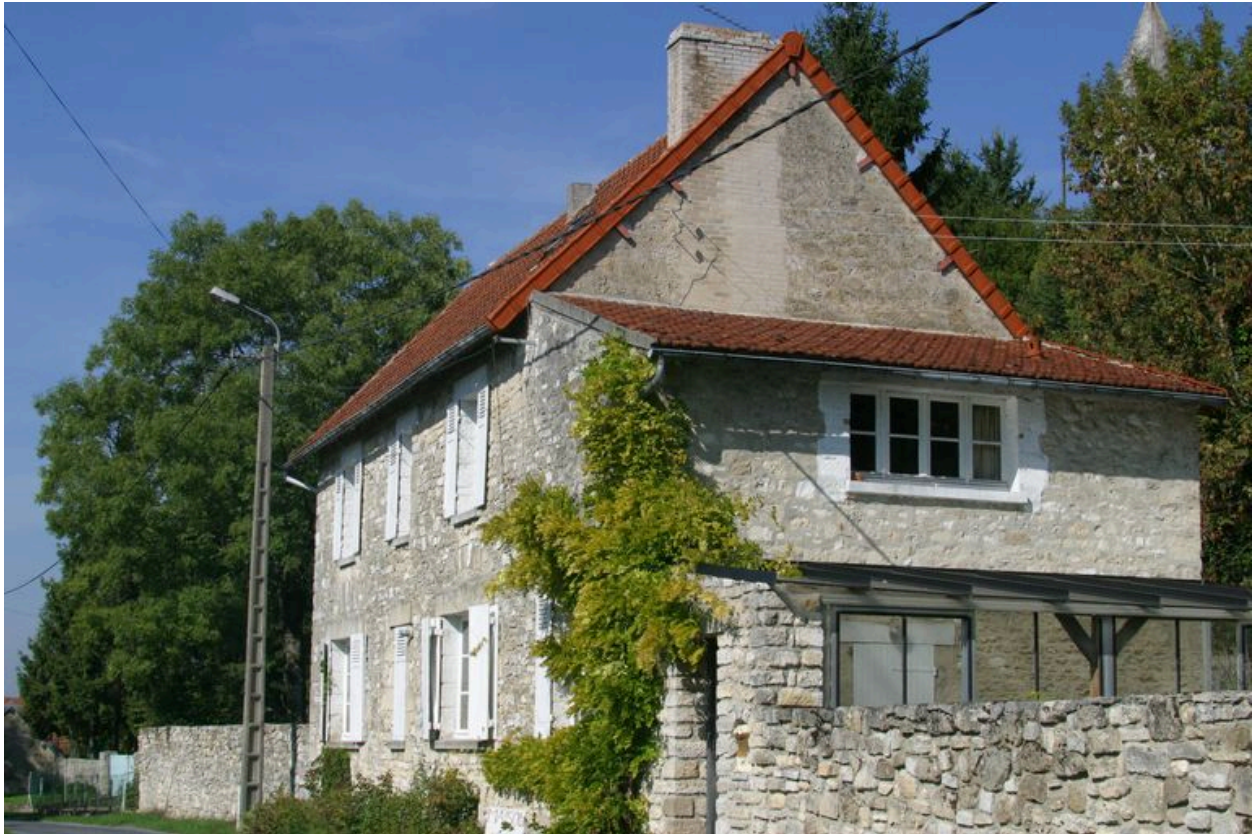
Vue générale.
Phot. Inès Guérin
IVR22_20030203285NUCA

Vue générale.

La maison est construite directement sur rue, parallèlement à celle-ci. Longue de quatre travées, elle est constituée d'un blocage de moellons de calcaire équarris, appareillés à joints pleins. Le linteau des larges ouvertures est en pierre de taille. Une grande baie agrémentée d'un balcon occupe le pignon gauche. Le premier étage est surmonté d'un toit à longs pans en tuiles mécaniques. Un petit bâtiment s'appuie contre le côté droit de la maison, couvert d'un toit à pan unique également en tuiles mécaniques.

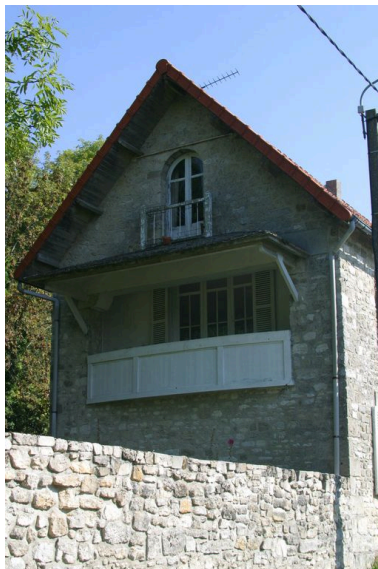
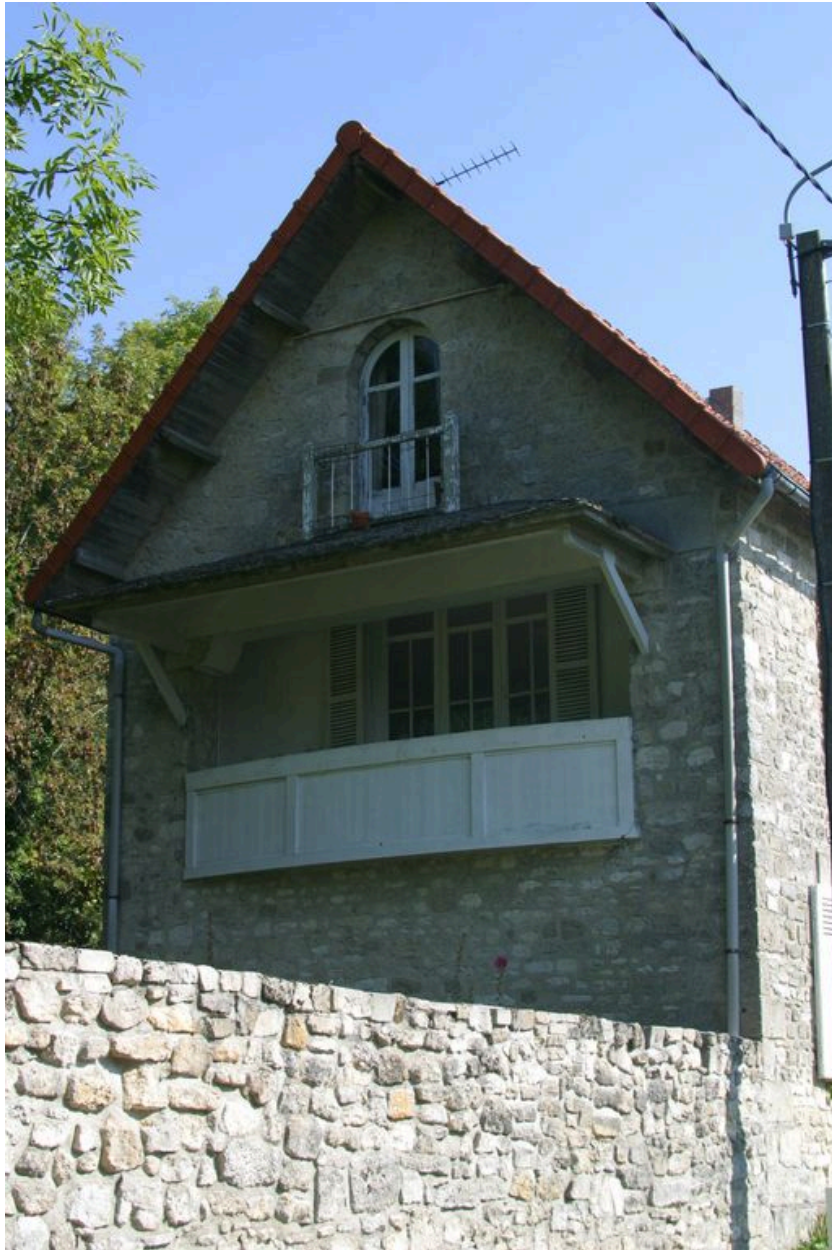
Vue latérale.
Phot. Inès Guérin
IVR22_20030203286NUCA

Vue latérale.

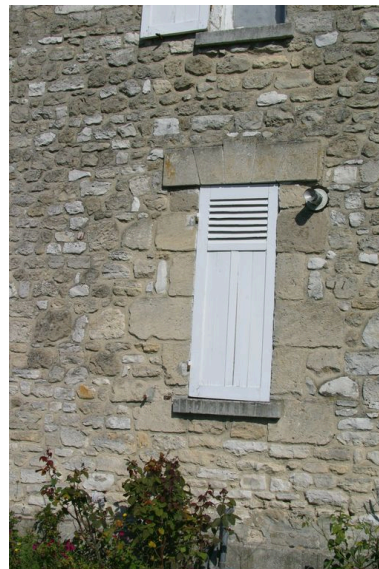
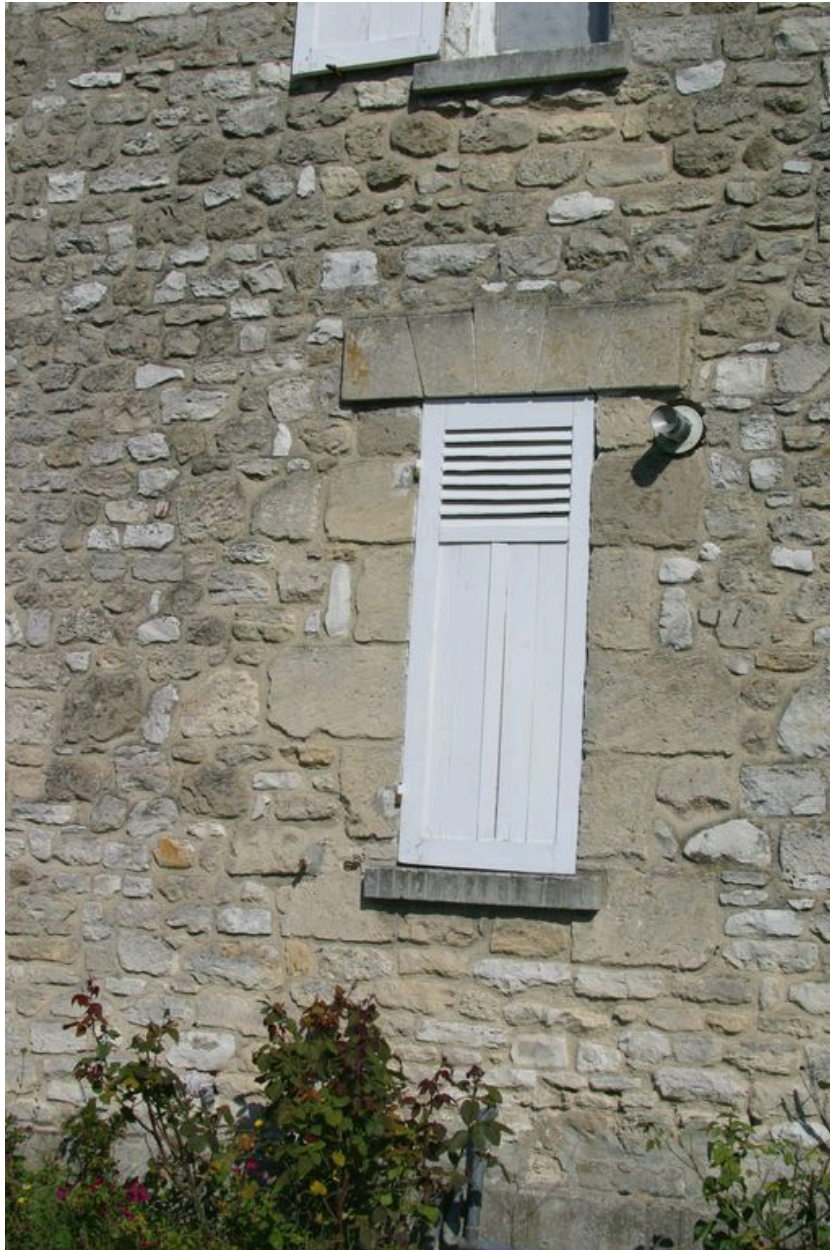
Détail du mur de façade.
Phot. Inès Guérin
IVR22_20030202003NUCA

Détail du mur de façade.
