Hauts-de-France, Aisne  
Villers-Cotterêts  
Église paroissiale Saint-Nicolas, rue de l' Hôtel-de-ville

## **Ensemble de trois verrières figurées : Apparition de la Vierge à Bernadette Soubirous, Le Christ, artisan charpentier, Sainte Thérèse de Lisieux, sainte patronne des missions (baies 7, 9 et 11)**

Numéro de dossier : IM02000752  
Date de l'enquête initiale : 1992  
Date(s) de rédaction : 2002  
Cadre de l'étude : inventaire topographique canton de Villers-Cotterêts, mobilier et objets religieux  
Degré d'étude : étudié  
Référence du dossier Monument Historique : PA00125659

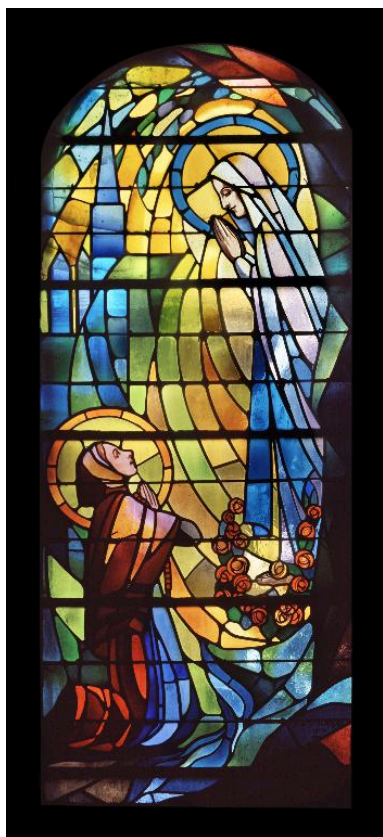
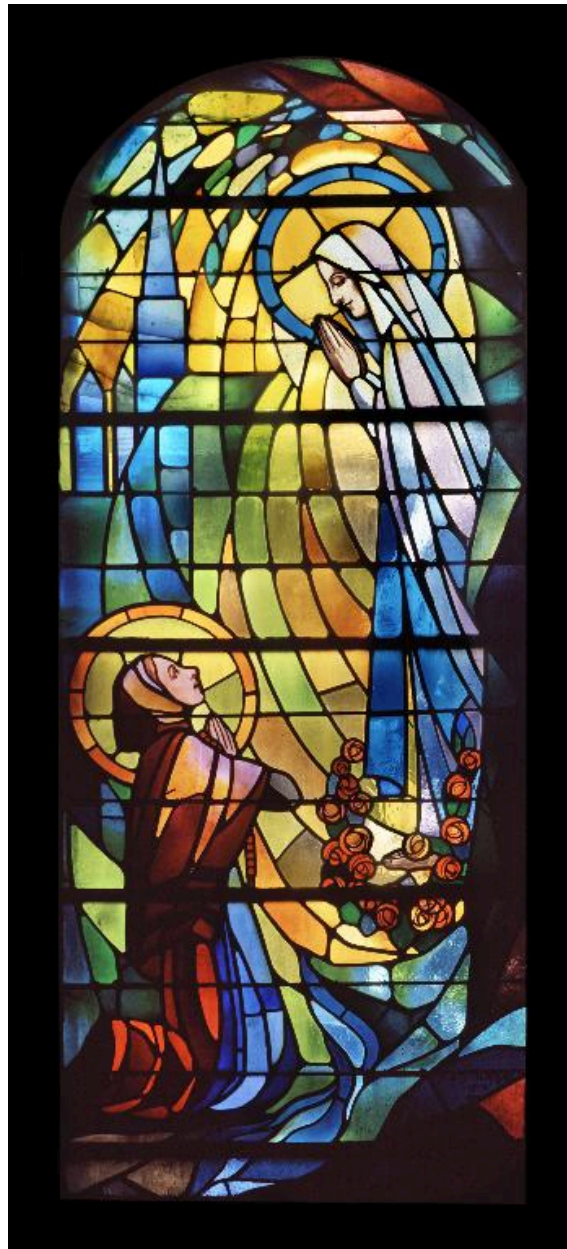
Vue générale de la verrière de la baie 7 : L'apparition de la Vierge à Bernadette Soubirous.  
 Phot. Sylvia Donis  
 IVR22\_19940200227XA

Vue générale de la verrière de la baie 7 : L'apparition de la Vierge à Bernadette Soubirous.

La verrière de la baie 7 reproduit la traditionnelle apparition de la Vierge à Bernadette Soubirous, agenouillée en prière à côté d'un ruisseau. L'originalité du carton provient de la représentation de profil des deux personnages. Les pieds de la Vierge sont environnés de roses. À l'arrière-plan, est schématisée la basilique de Lourdes.

Les inscriptions sont peintes à la grisaille dans l'angle inférieur droit ou gauche des verrières. Baie 7 : Mme et Mlles de TROEYER / REIMS. / 1939. Baie 9 : MME & MLLES / DE TROEYER REIMS 1939. Baie 11 : [...] & MLLES DE TROEYER / REIMS 1939.

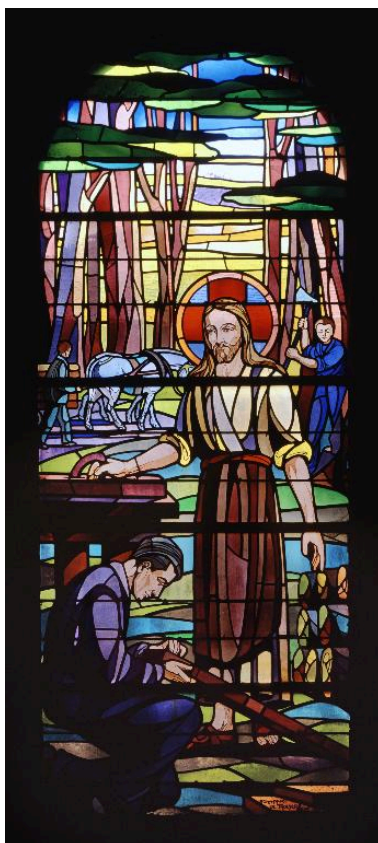
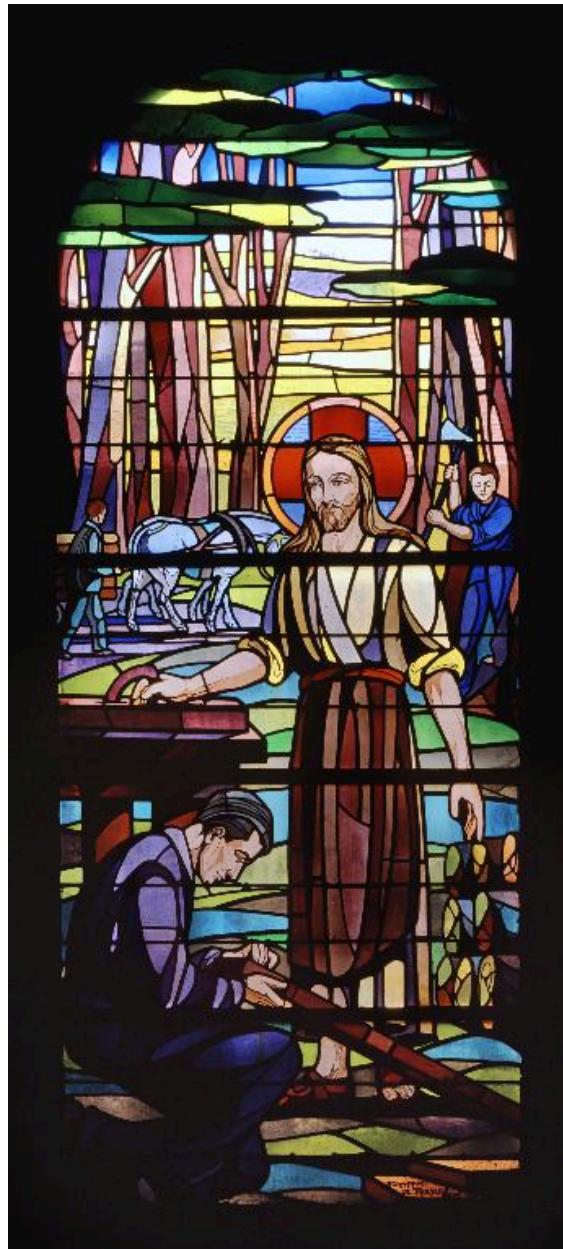
Vue générale de la verrière de la baie 9 : Le Christ, artisan charpentier.  
 Phot. Sylvia Donis  
 IVR22\_19940200230XA

Vue générale de la verrière de la baie 9 : Le Christ, artisan charpentier.

La verrière de la baie 9 est consacrée au Christ, artisan charpentier, comme protecteur de tous les métiers du bois. Au centre, le Christ, debout à côté d'un tas de bois, s'apprête à manier le rabot. Devant lui, un homme des années 1930, accroupi, examine une planche ou une pièce de charpente. À l'arrière, dans un paysage forestier, un bûcheron abat un arbre à l'aide d'une hache, tandis qu'un autre accompagne un véhicule rempli de troncs d'arbre, tiré par deux chevaux. Encore une fois, on ne peut que constater l'originalité de l'interprétation du thème. Au lieu de représenter le Christ enfant ou adolescent apprenant la charpenterie sous le regard de ses parents, image conventionnelle de la Sainte Famille depuis le 19<sup>e</sup> siècle, les peintres-verriers ont choisi de proposer un Christ adulte en plein travail comme modèle pour les artisans et ouvriers du 20<sup>e</sup> siècle. L'image est en outre parfaitement adaptée à la région cotterézienne, où règne un grand massif forestier.

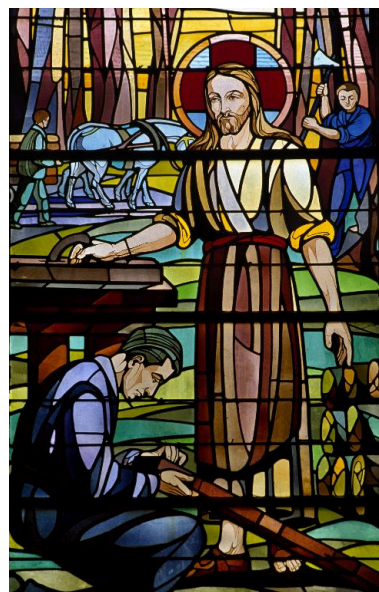
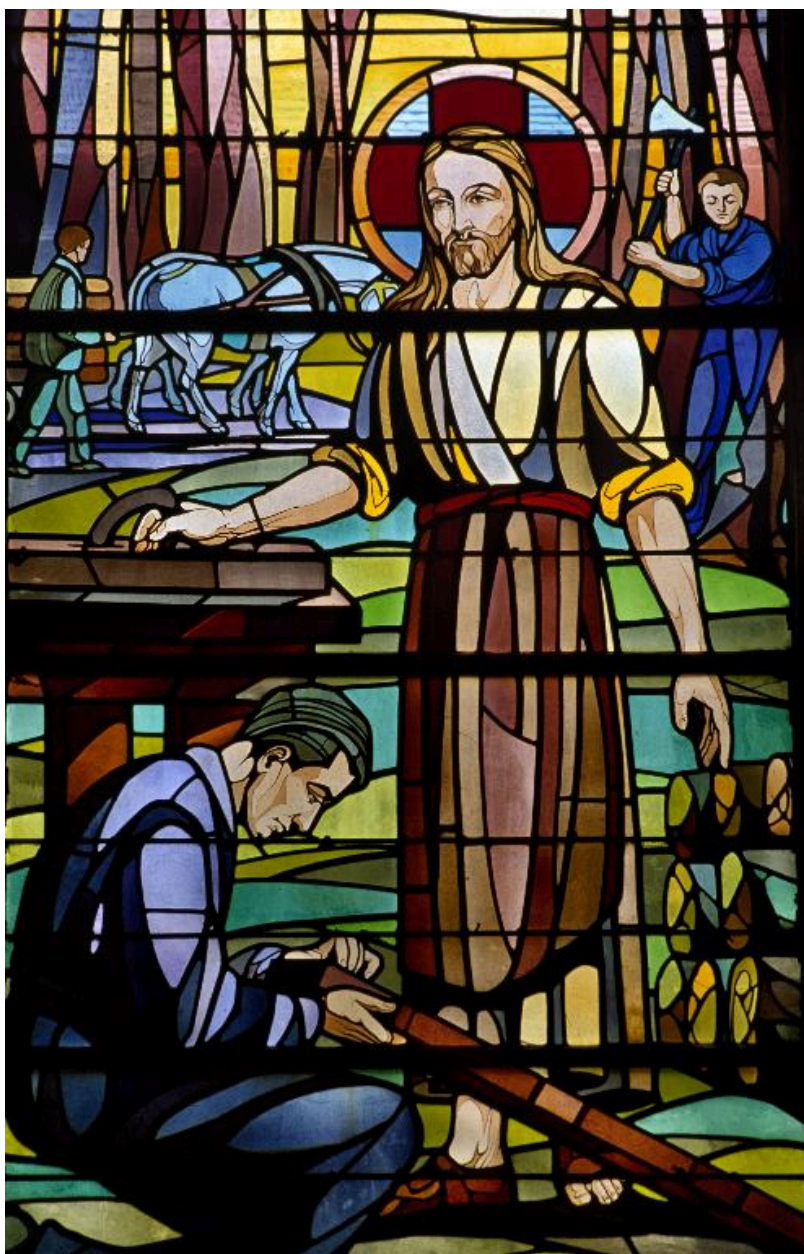
Détail de la verrière de la baie 9 : le Christ.  
 Phot. Christiane Riboulleau  
 IVR22\_19930201722ZA

Détail de la verrière de la baie 9 : le Christ.

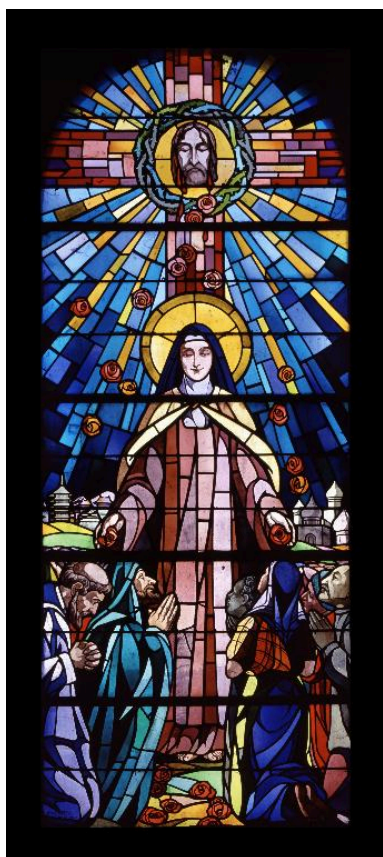
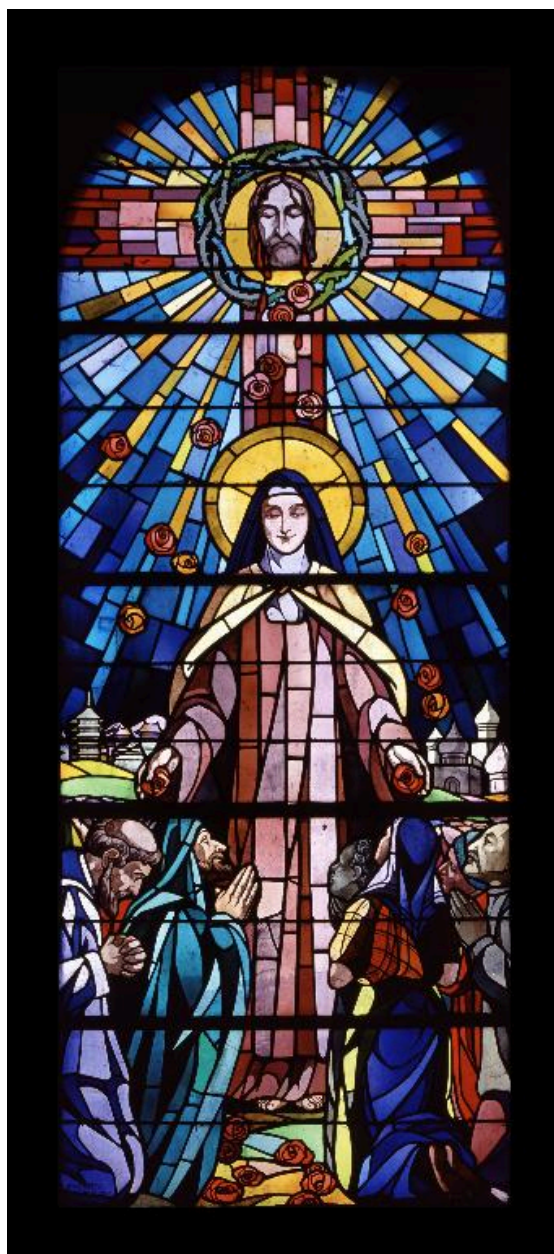
Plusieurs verres sont fendus, à la baie 11.

Vue générale de la verrière de la baie 11 : Sainte Thérèse de Lisieux, protectrice des missions.

La verrière de la baie 11 est réservée à sainte Thérèse de Lisieux, comme protectrice des terres de mission. Le 14 décembre 1927, la sainte a été en effet déclarée patronne universelle des missions catholiques par le pape Pie XI. Sainte Thérèse est ici dépeinte environnée d'une pluie de roses et des roses dans les mains, symbole des grâces qu'elle répand sur la Terre. Autour d'elle sont rassemblés des Orientaux et Africains agenouillés et en prière, évocation des continents évangélisés. À l'arrière-plan, sont figurés des bâtiments d'Extrême-Orient ou du Moyen-Orient. Dans la partie supérieure de la verrière, une croix, d'où partent des rayons lumineux, est ornée en son centre de la Couronne d'épines et de la Sainte Face.
