Hauts-de-France, Aisne  
Soissons  
Cathédrale Saint-Gervais-Saint-Protais, place Cardinal-Binet

## Pavement à compartiments du chœur liturgique

Numéro de dossier : IM02005383  
Date de l'enquête initiale : 2004  
Date(s) de rédaction : 2012  
Cadre de l'étude : mobilier et objets religieux la cathédrale de Soissons  
Degré d'étude : étudié  
Référence du dossier Monument Historique : PA00115941

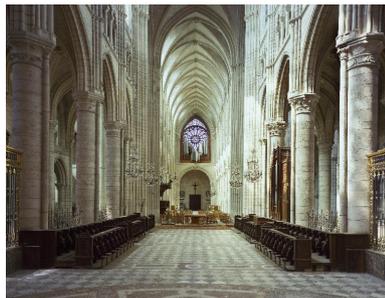
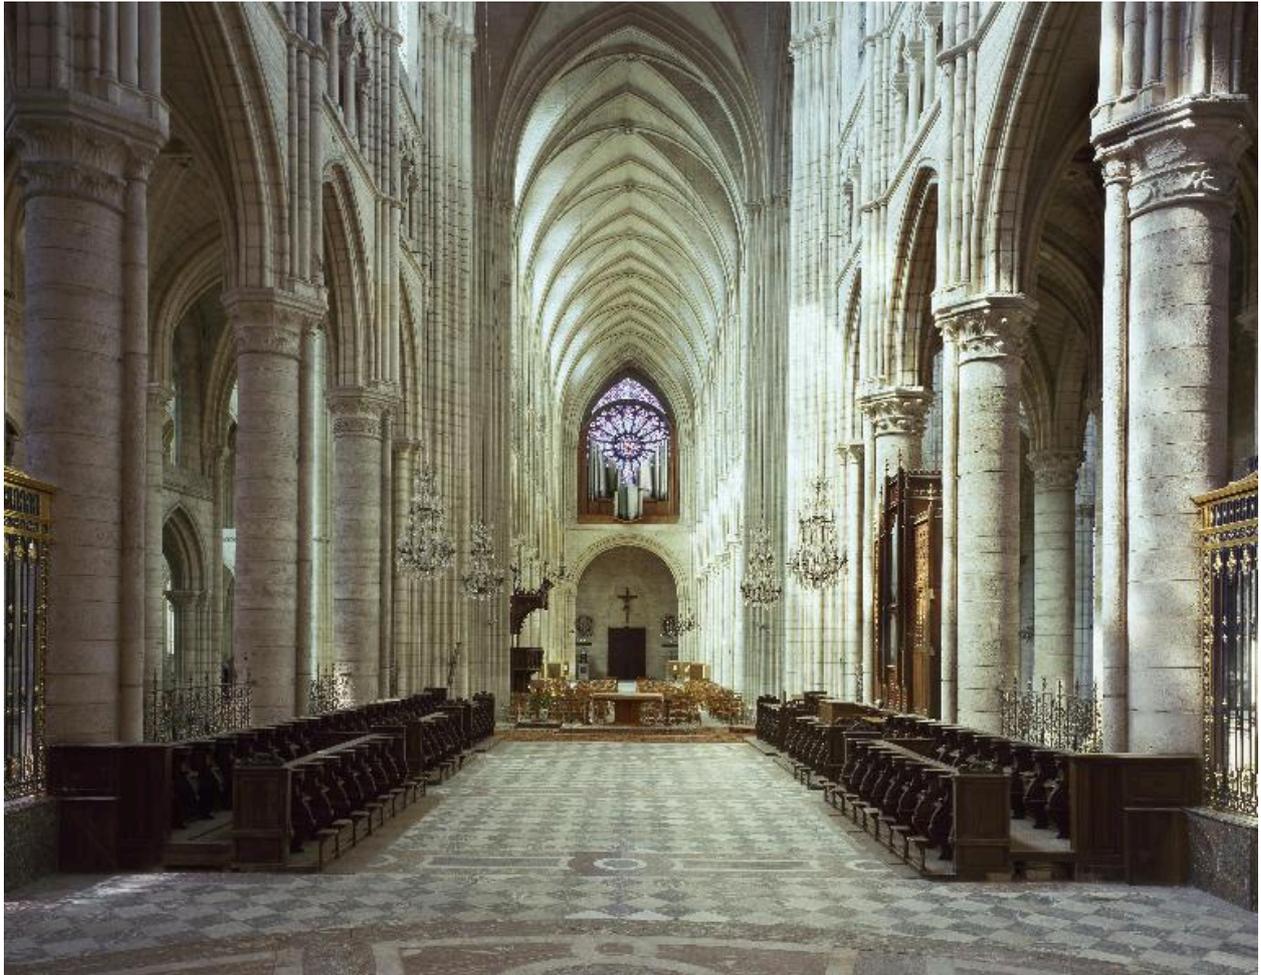
Vue du pavement du chœur.  
Phot. Irwin Leullier, Phot.  
Marie-Laure Monnehay-Vulliet  
IVR22\_20010202414VA

Vue du pavement du chœur.

Ce revêtement de sol est entièrement élaboré en marbres de couleurs variées, à l'exception de sa bordure du côté du transept, qui est réalisée en calcaire blanc. Le revêtement du chœur est constitué d'une alternance de carreaux de marbre

gris foncé ou noir veiné de blanc (Sainte-Anne belge) et de marbre blanc veiné de gris (Carrare ?), posés sur la pointe. Une bordure en marbre rouge veiné (marbre des Flandres, probablement de Rance) est posée à la périphérie des stalles. Le damier noir et blanc qui s'étend entre les stalles, puis au-delà vers le sanctuaire, est interrompu par trois bandeaux transversaux successifs, composés en marbres veinés rouge, blanc et noir. Deux de ces bandes décoratives relient les stalles nord et sud à l'emplacement des marches donnant accès aux stalles hautes, tandis que la troisième bande marque l'extrémité de l'espace réservé aux sièges des chanoines.

Le sol du chœur est principalement orné d'un motif de damier.

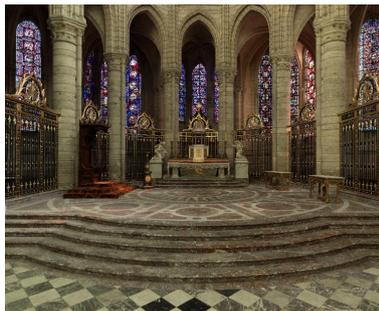
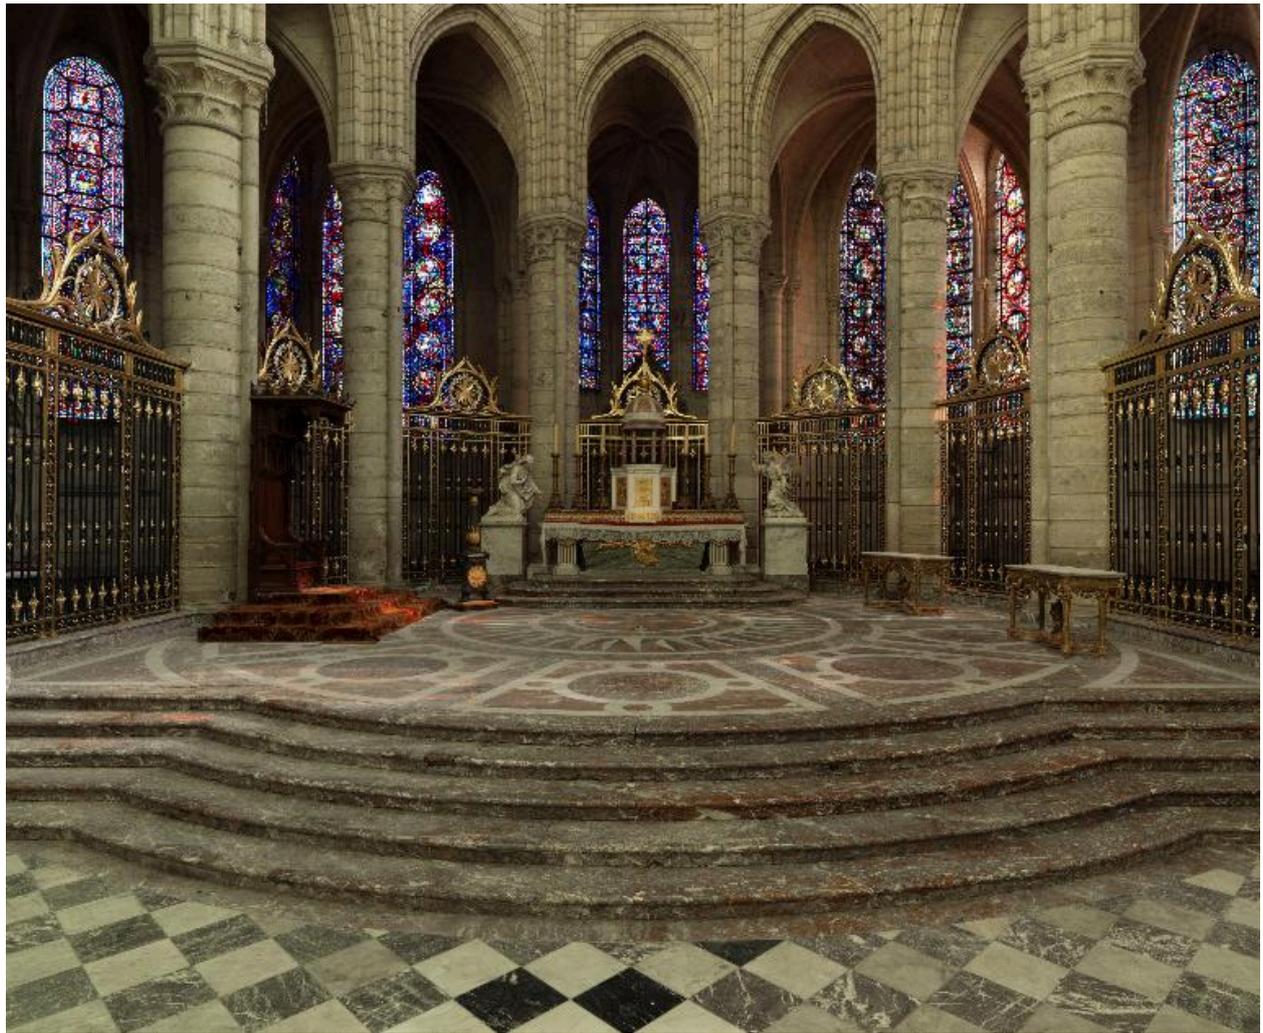
Vue actuelle du sanctuaire.  
Phot. Thierry Lefébure  
IVR22\_20130200018NUC2A

Vue actuelle du sanctuaire.

Cinq marches au plan cintré, en marbre rouge veiné, unissent le chœur au sanctuaire, dont le sol est orné d'une marqueterie de marbres veinés rouge, noir et blanc, incluant à l'occasion de la brocatelle d'Espagne.

Le sol du sanctuaire est recouvert par un décor de cercles concentriques, dont le plus petit au centre inclut plusieurs lys. La périphérie de ce décor est occupée par une couronne de nombreux rayons. Autour, prend place une autre couronne de trapèzes incurvés qui renferment chacun un cercle accompagné de boucles.

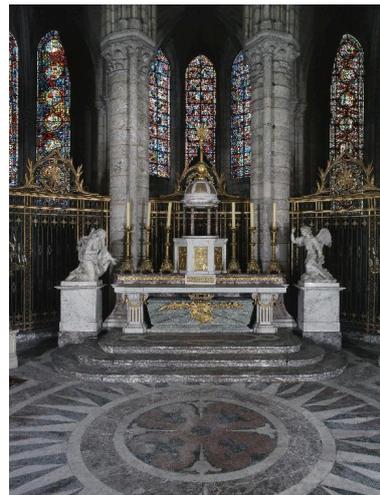
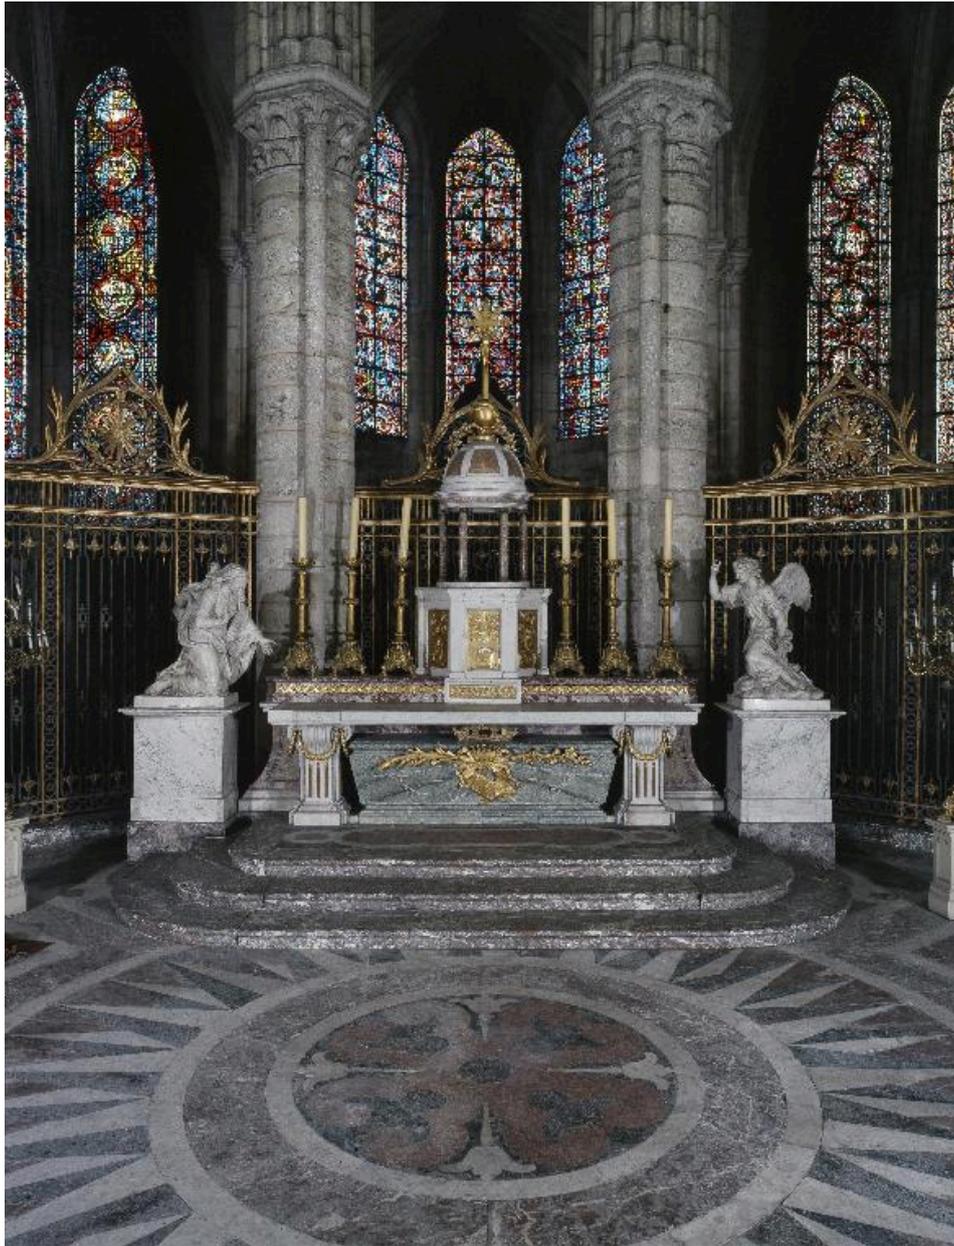
Détail du pavement du sanctuaire.  
Phot. Thierry Lefébure  
IVR22\_19970200436VA

Détail du pavement du sanctuaire.
