Hauts-de-France, Aisne  
Dhuizel  
rue de Courcelles

## **Église paroissiale Saint-Rémi de Dhuizel et son cimetière**

Numéro de dossier : IA02002146  
Date de l'enquête initiale : 1998  
Date(s) de rédaction : 2007  
Cadre de l'étude : inventaire topographique canton de Braine  
Degré d'étude : étudié  
Référence du dossier Monument Historique : PA00115650

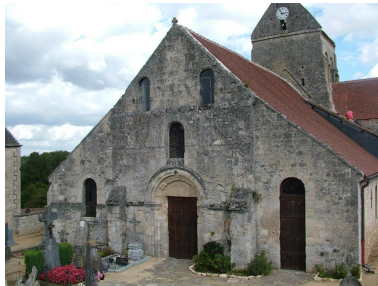
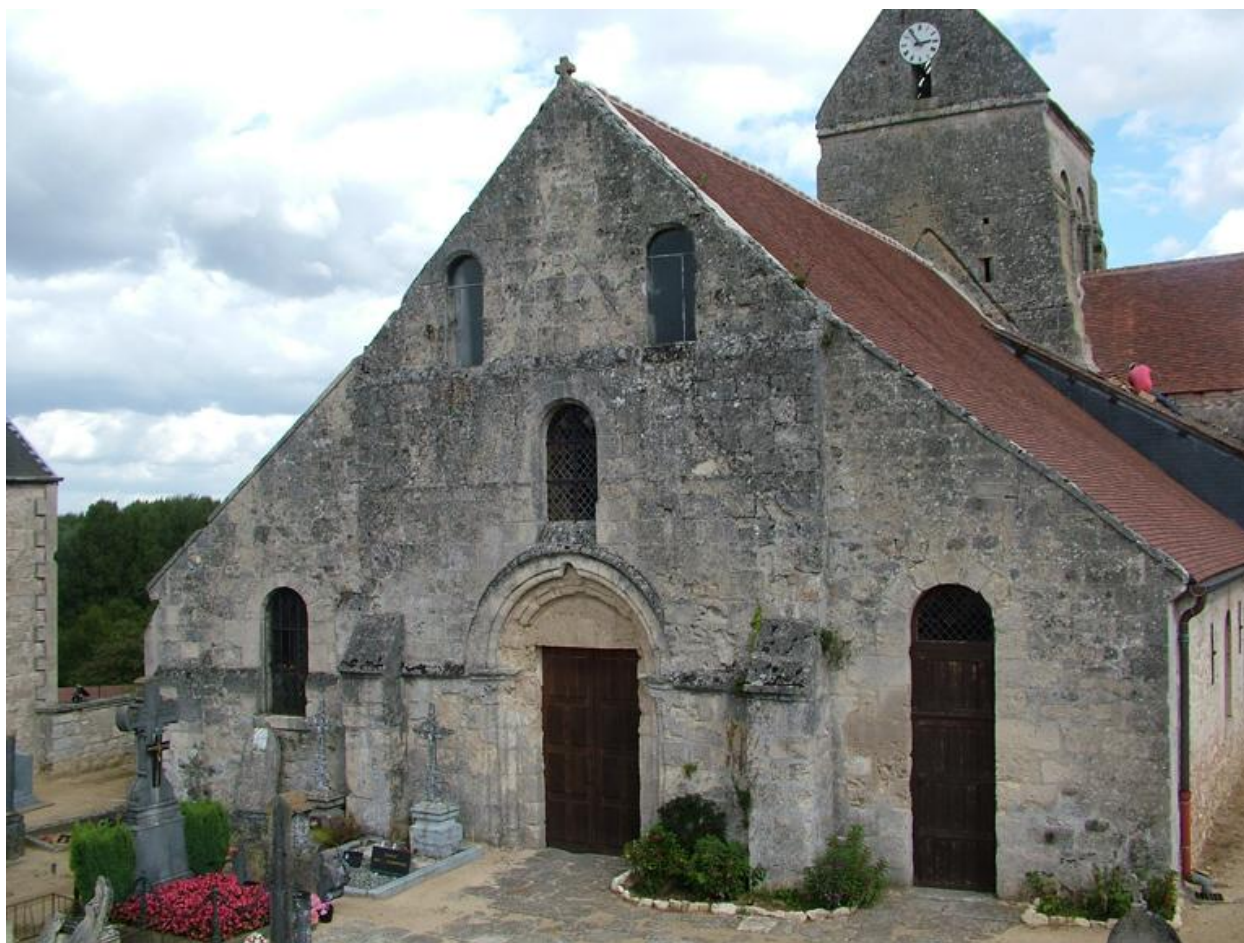
Vue générale de  
l'élévation occidentale.  
Phot. Frédéric Fournis  
IVR22\_20040202965NUC1A

Vue générale de l'élévation occidentale.

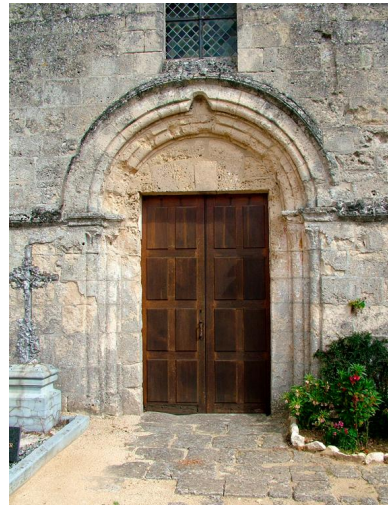
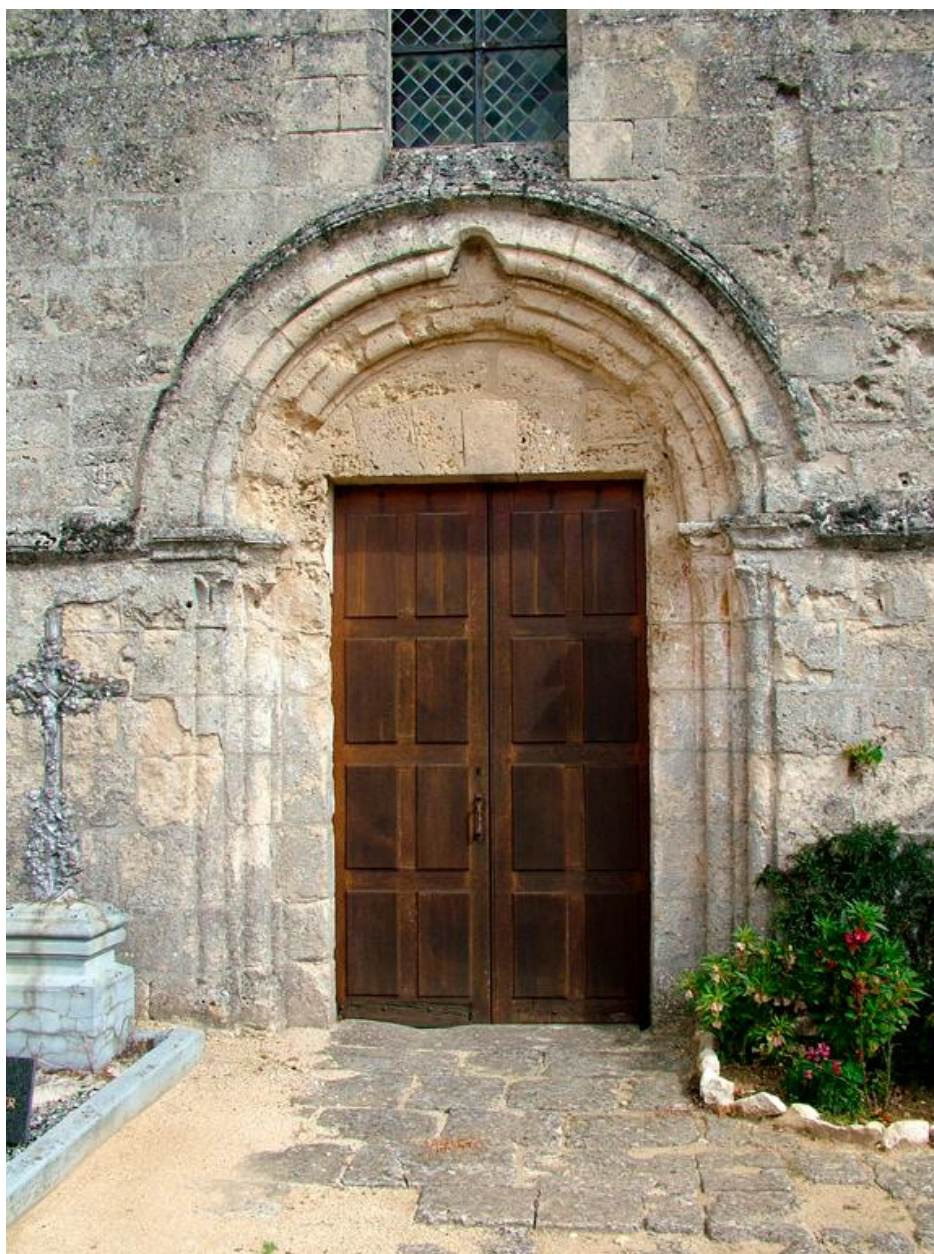
Vue du portail occidental.  
Phot. Frédéric Fournis  
IVR22\_20040202966NUC1A

Vue du portail occidental.

La nef et ses bas-côtés sont prolongés par le transept peu saillant, voûté d'ogives comme la niche d'autel du bras nord du transept, assez profonde. L'abside est couverte en cul-de-four. La niche d'autel du bras sud est voûtée en demi-berceau. Les bas-côtés sont couverts d'une fausse voûte en demi-berceau en plâtre. La destruction récente de la fausse voûte d'ogives en plâtre de la nef a mis la charpente à nu. Le clocher en bâtière surmonte la croisée du transept. Le portail cintré de la façade est pourvu d'une voussure peu profonde.

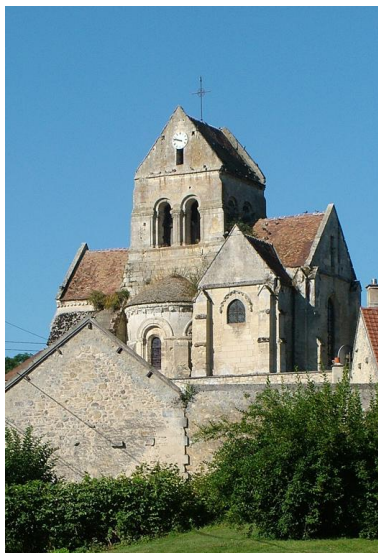
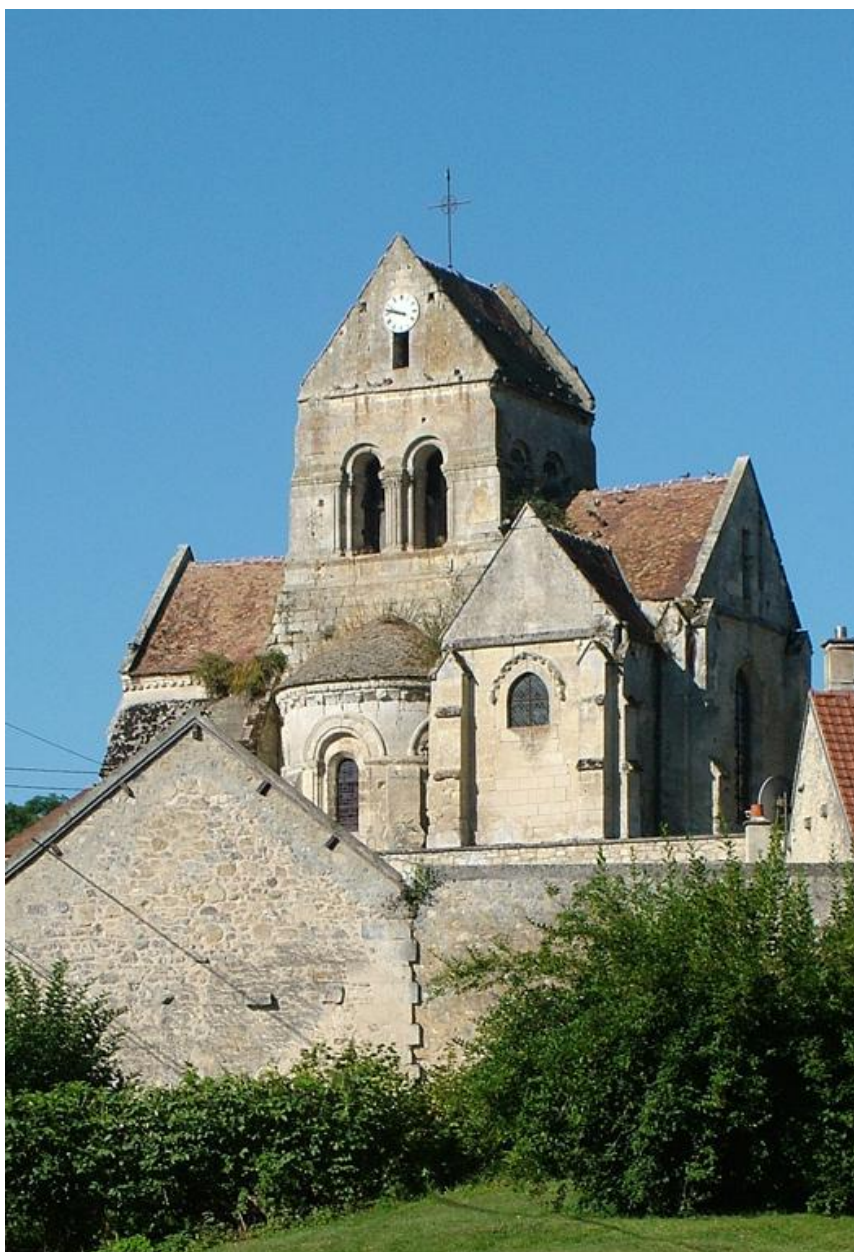
Vue générale, depuis l'est.  
Phot. Frédéric Fournis  
IVR32\_20170200442NUC1A

Vue générale, depuis l'est.

Les voûtes du chœur et du transept sont peintes de rinceaux accompagnés. Les chapiteaux du chœur et du transept sont sculptés de palmettes et de feuilles d'eau. Sur la corniche à modillons de l'abside alternent des palmettes et des masques.
