Hauts-de-France, Oise  
Ansauvillers  
Place de la Mairie

## Église paroissiale Saint-Léger

Numéro de dossier : IA60005446

Cadre de l'étude : inventaire topographique Communauté de communes Oise Picarde

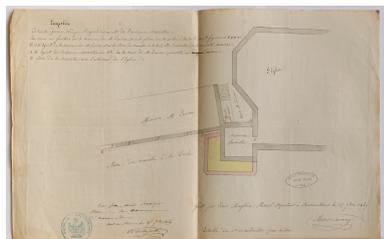
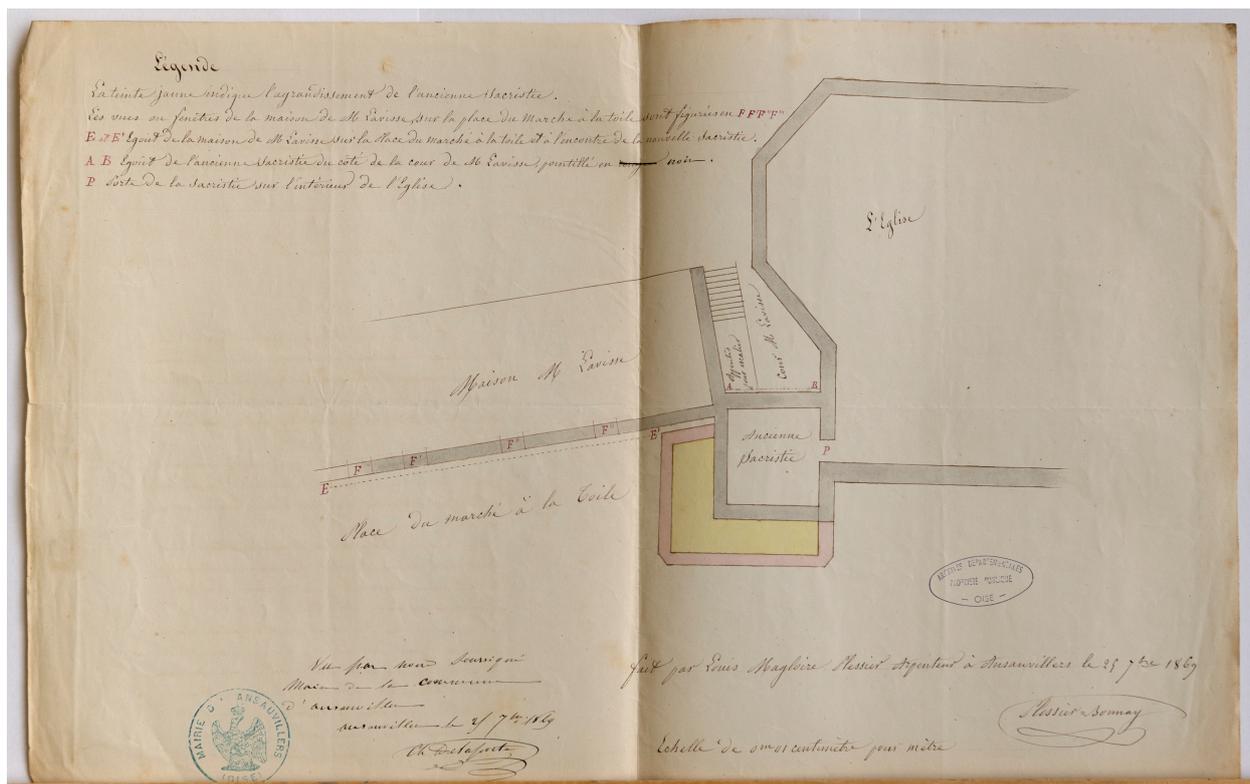
Plan de situation de la sacristie par rapport à la propriété de monsieur Lavis, 1869 (AD Oise).

Plan de situation de la sacristie par rapport à la propriété de monsieur Lavisse, 1869 (AD Oise).

En 1864 la fabrique décide la reconstruction et l'agrandissement de la sacristie. Afin de mener ce chantier, le conseil municipal accepte de céder un terrain sur la place des halles aux toiles permettant d'augmenter la surface de la sacristie de deux mètres de long et deux mètres de large (voir plan de situation en ill.). À la suite de cette construction datée de 1866 d'après la date identifiée sur la porte extérieure, le propriétaire monsieur Lavis - dont les bâtiments jouxtent l'église -, accuse la commune d'avoir coupé une toiture et supprimé une partie d'un pignon qui lui appartient (voir plan de situation réalisé en 1869 en ill.). Refusant les réparations proposées par la commune, il l'attaque en justice.

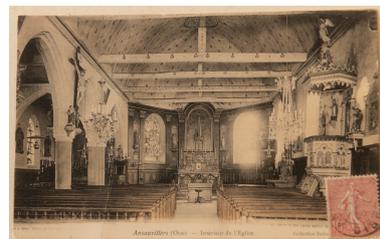
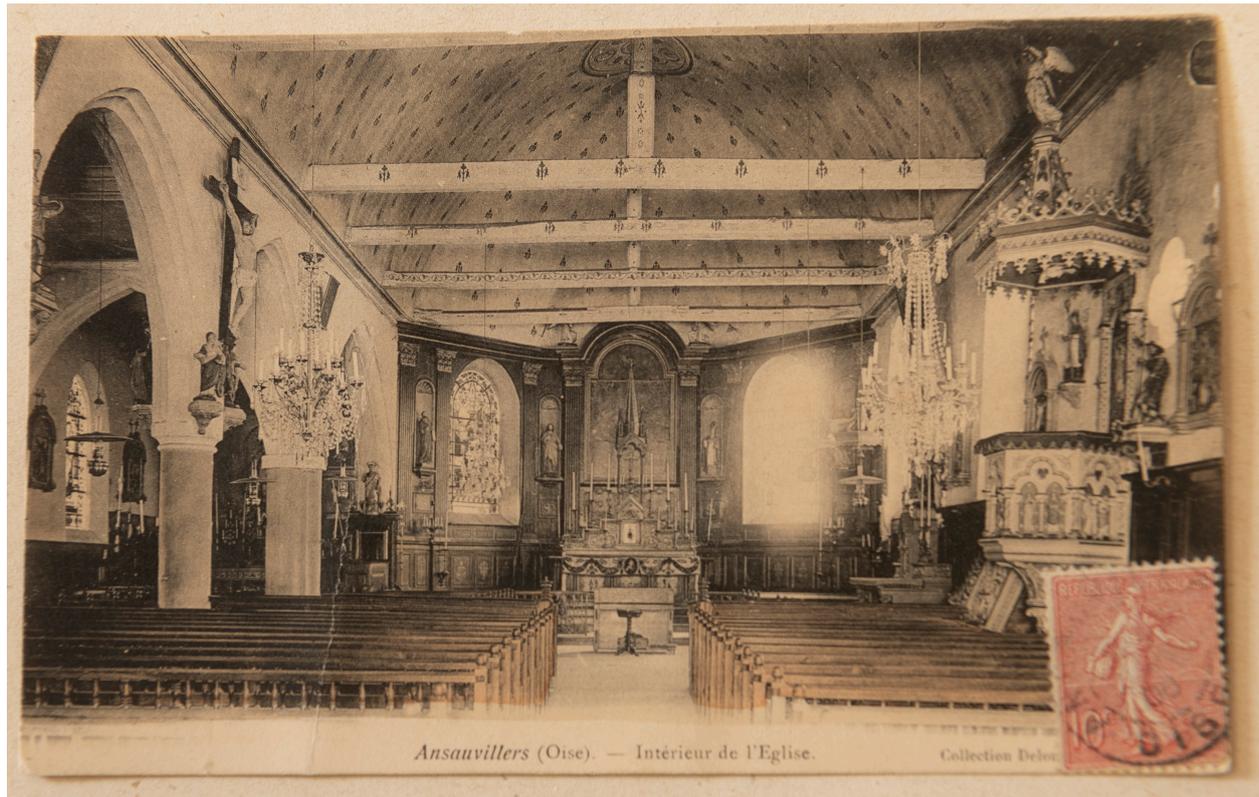
Ansauvillers (Oise). Intérieur de l'église, carte postale, [s. éd.] (Ansauvillers (Oise), archives communales).

À l'intérieur, un décor peint appliqué sur le lambris la voûte de la nef et sur les entrants de la charpente était encore visible sur les cartes postales du début du XX<sup>e</sup> siècle (ill.). Seul le médaillon sur la voûte du chœur a été conservé. Il porte l'inscription "1880" et témoigne des travaux de décoration et d'ameublement initiés à cette période par l'abbé Ducroquet.

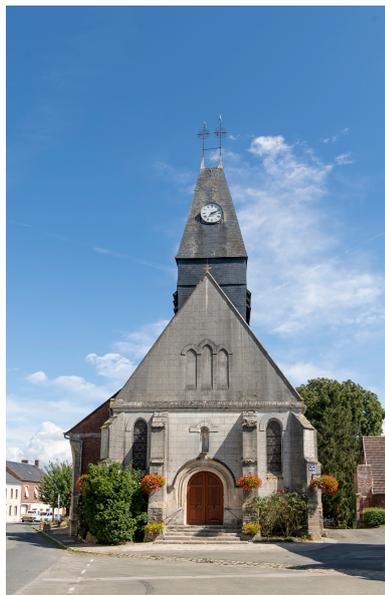
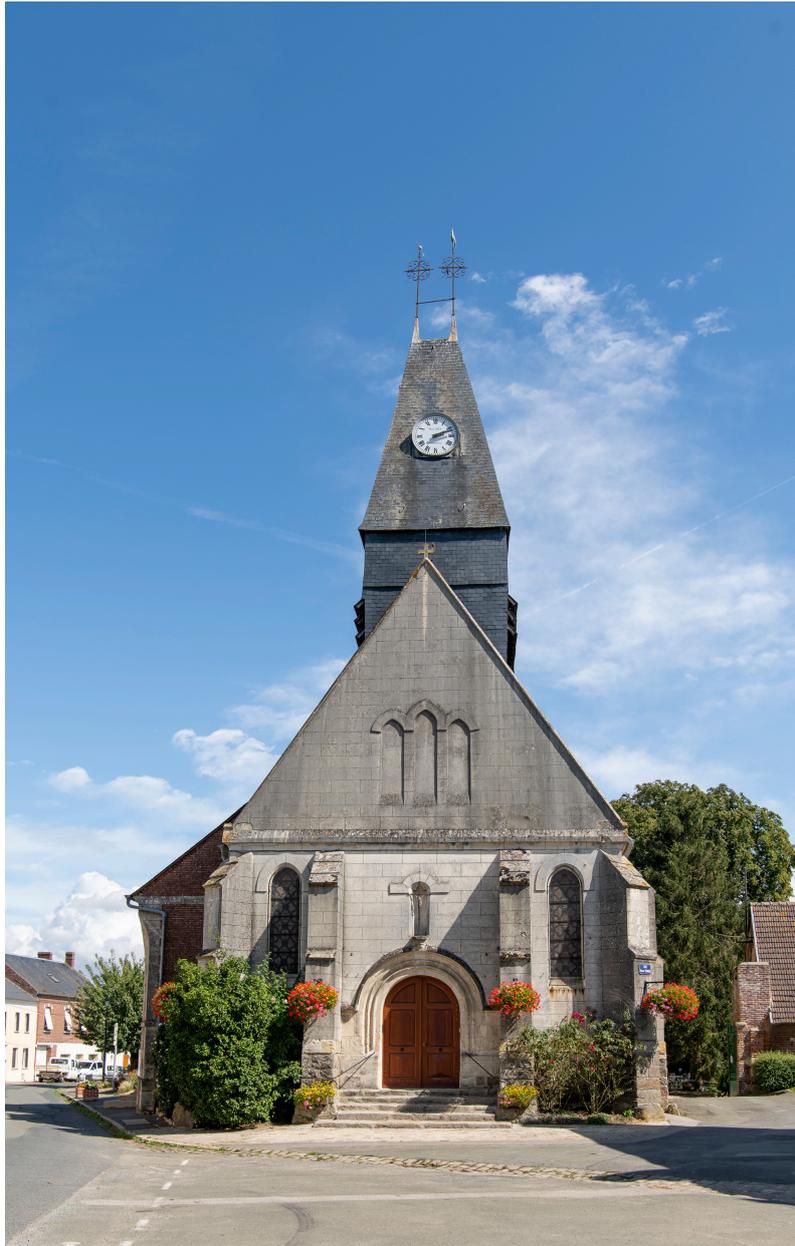
Façade occidentale.  
Phot. Marc Kérignard  
IVR32\_20246000859NUCA

Façade occidentale.

Les maçonneries reposent sur des fondations en grès. Les murs semblent entièrement en grès pour la façade occidentale et l'élévation sud, bien qu'un crépi peint faux joints les dissimule en grande partie. Le chœur, le bas-côté nord et la sacristie sont en brique, chaînés de grès. Des contreforts épaulent l'élévation sud et la façade occidentale. Cette dernière est percée d'une porte bâtarde à deux vantaux inscrite dans un arc en plein cintre épaissi par des voussures et souligné par un larmier. Cette entrée est couronnée d'une croix en fonte inscrite dans une niche en plein cintre. Enfin, le pignon occidental est habillé de trois lancettes aveugles en arc brisé.

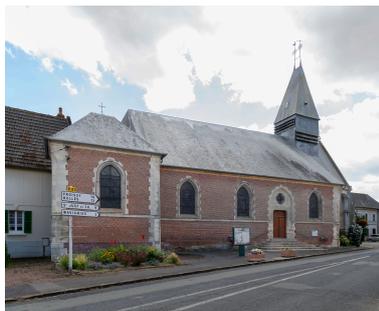
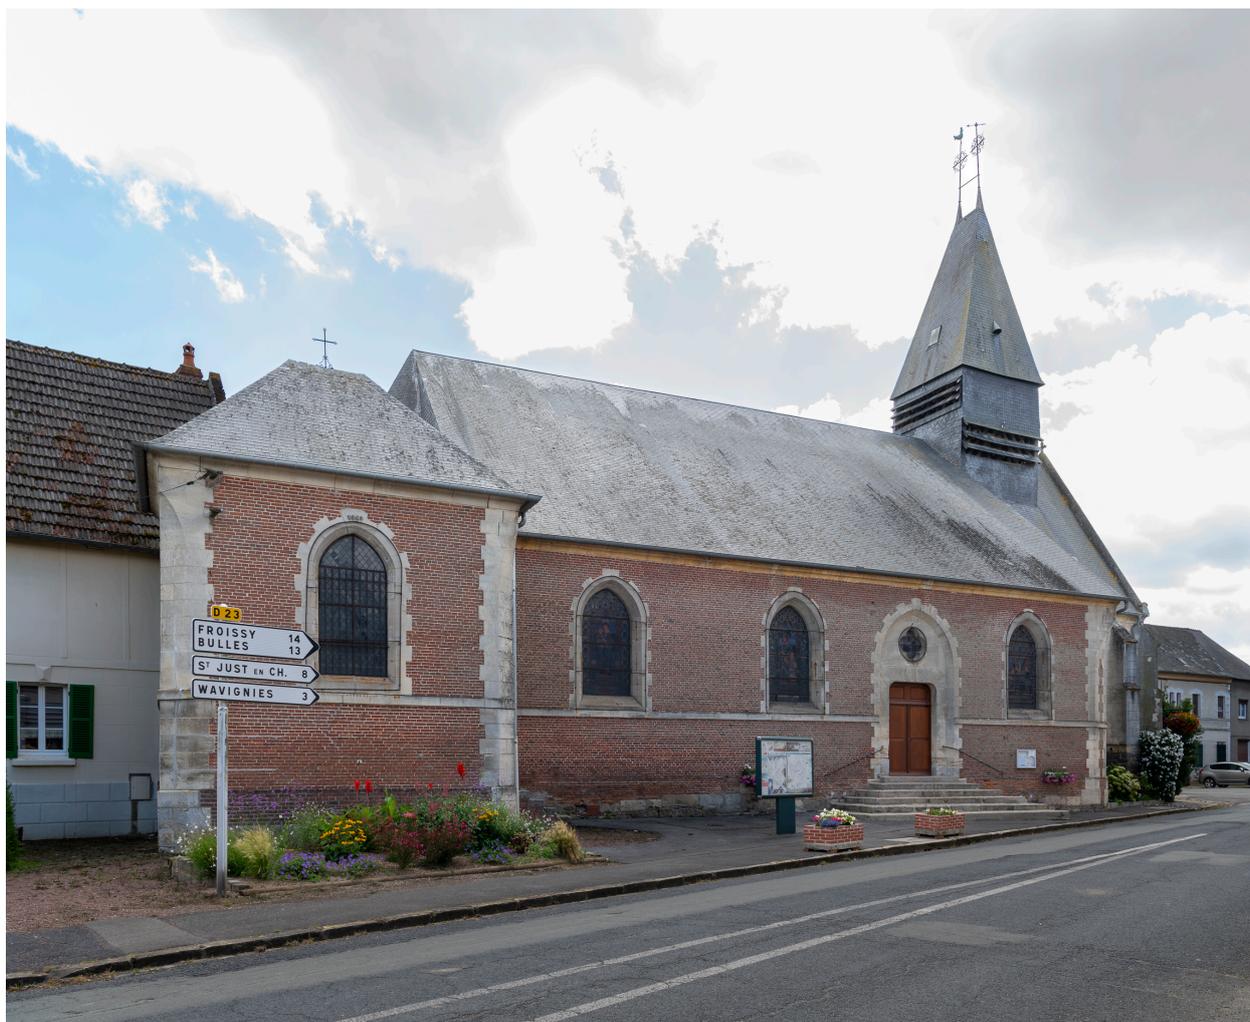
Élévation nord de l'église.  
Phot. Marc Kérignard  
IVR32\_20246000825NUCA

Élévation nord de l'église.

Les travaux les plus importants menés au XIX<sup>e</sup> siècle sont engagés à partir de 1850. Le bas-côté nord et le pignon de la chapelle de la Vierge sont reconstruits et agrandis (un mètre en élévation et un mètre en largeur). Le tympan de l'entrée latérale porte la date de 1850. Les plans et devis sont établis par l'architecte Bellanger, et l'entrepreneur Jean-Baptiste-Ludovic Lesueur est choisi pour les exécuter. Le devis détaille la couverture du bas-côté : "il y aura un plancher horizontal en charpente porté sur quatre poutrelles établies en contrebas. Ce plancher sera revêtu au-dessus d'une aire en terre sur bardeaux en chêne et en-dessous d'un plafond en blanc en bourre à deux couches." Les travaux sont achevés l'année suivante.

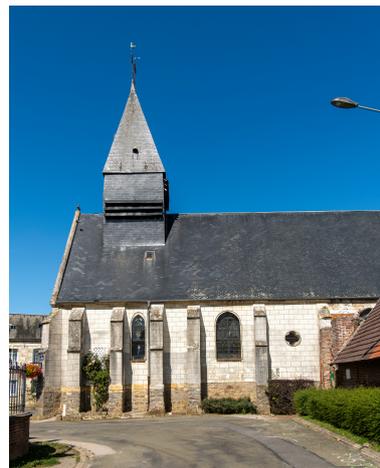
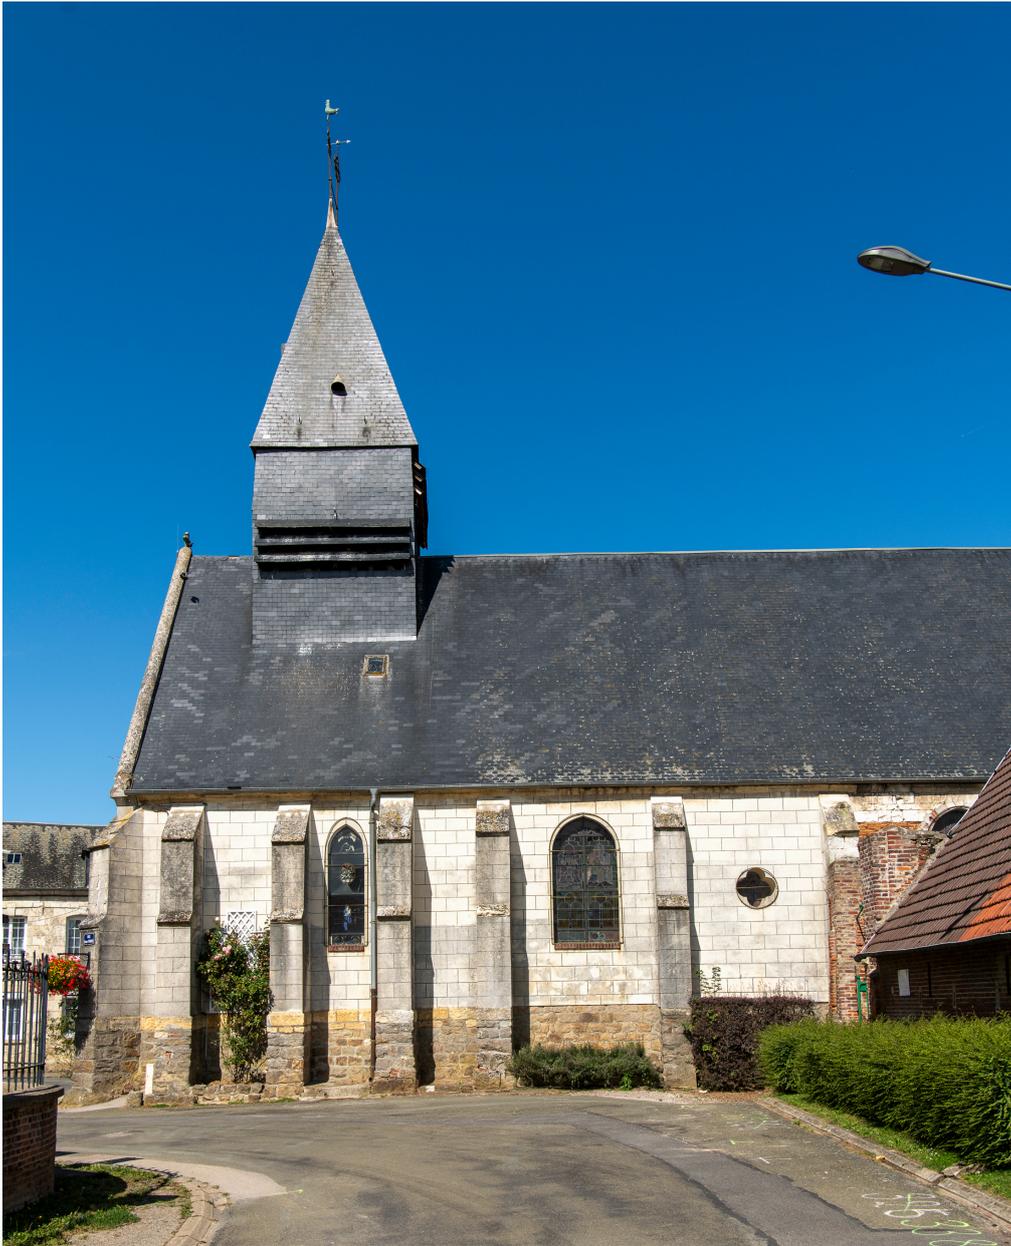
Élévation sud de l'église.  
Phot. Marc Kérignard  
IVR32\_20246000858NUCA

Élévation sud de l'église.

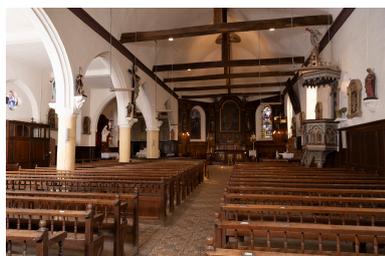
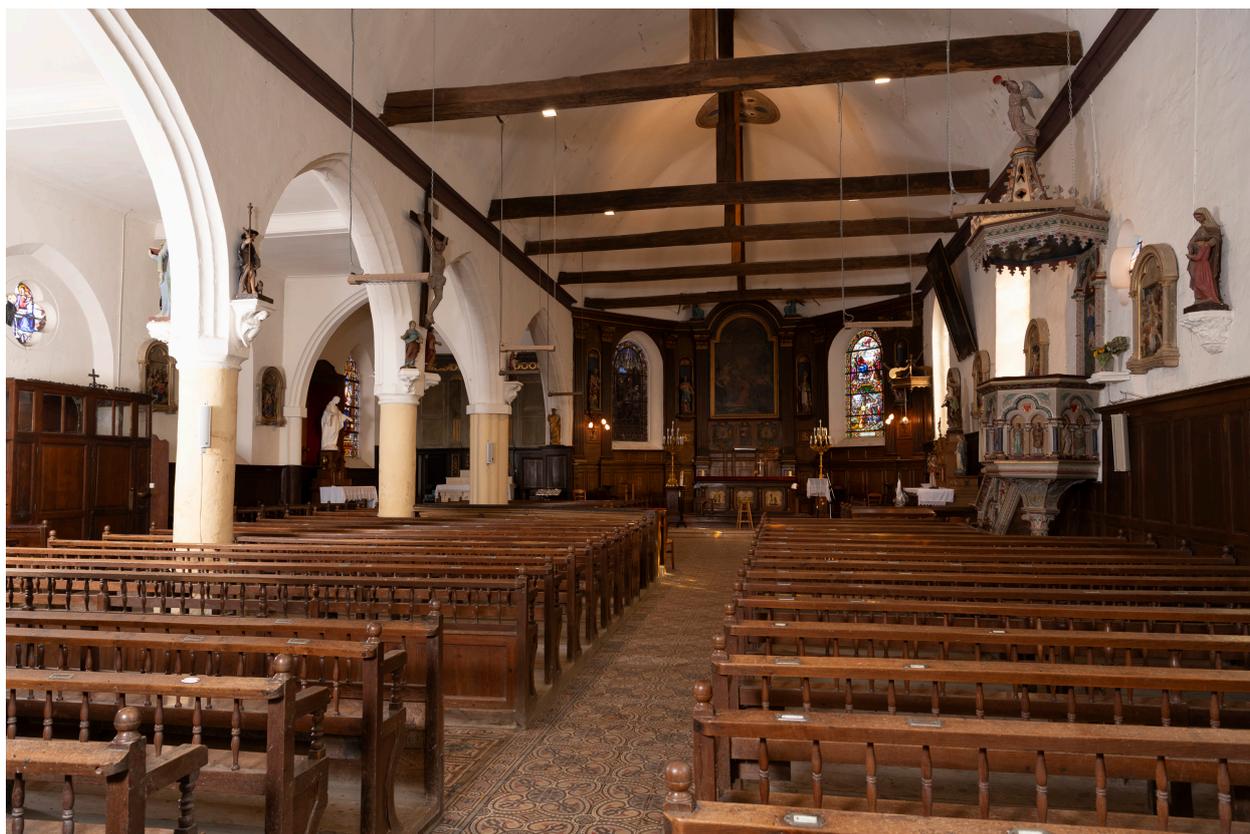
Vue intérieure vers le chœur.  
Phot. Marc Kérignard  
IVR32\_20246001154NUCA

Vue intérieure vers le chœur.

À l'intérieur, le couvrement est constitué d'une fausse voûte en berceau brisé pour la nef et d'une fausse voûte polygonale pour le chœur. Les poutres sablières et les entrants sont apparents et leur lambris de couvrement est enduit. Le bas-côté est couvert d'un plafond horizontal. Trois piliers en pierre soutiennent des grandes arcades au tracé brisé. Des lambris de demi-revêtement garnissent les murs de la nef et du bas-côté. Ils couvrent le chœur sur toute sa hauteur.

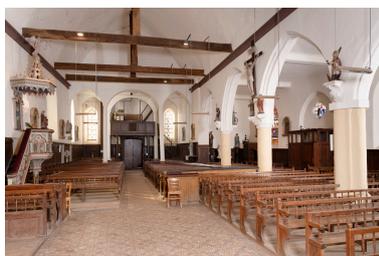
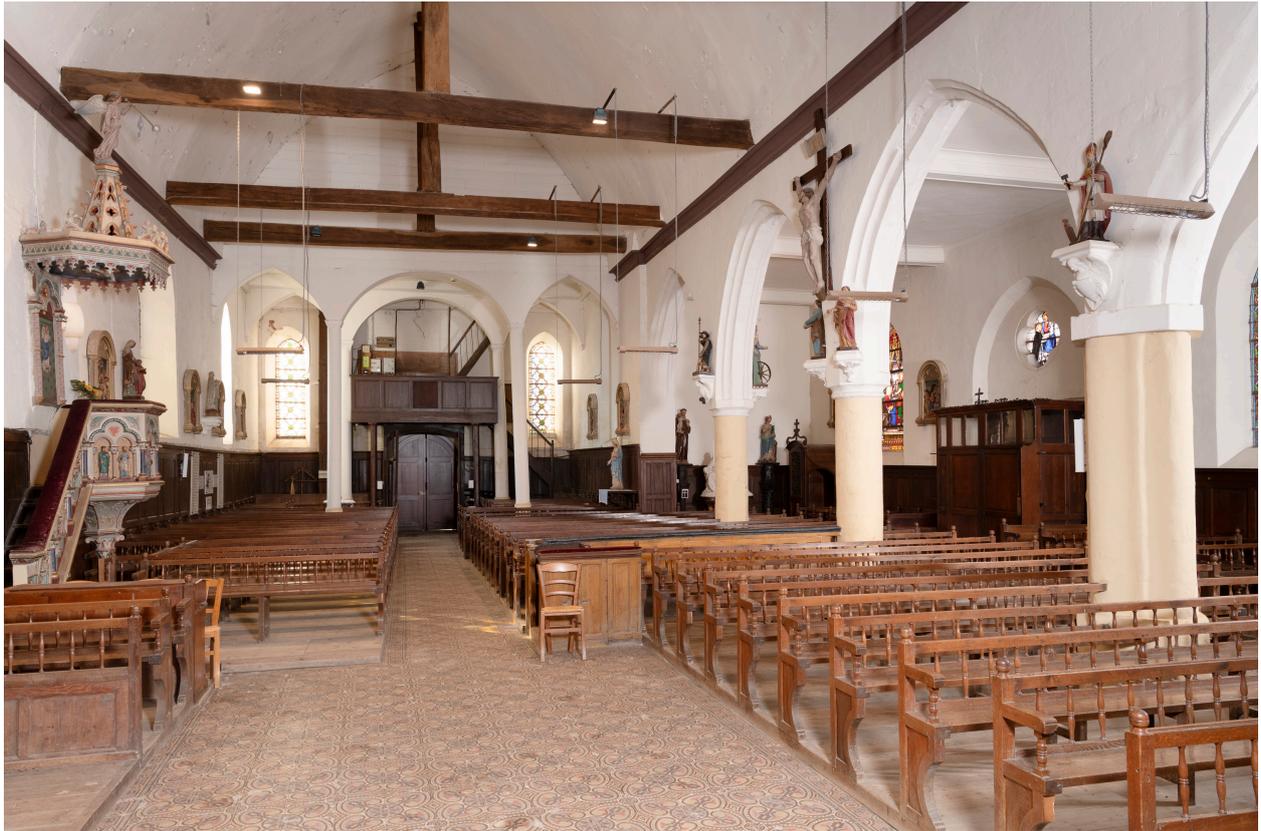
Vue intérieure de la  
nef depuis le chœur.  
Phot. Marc Kérignard  
IVR32\_20246001158NUCA

Vue intérieure de la nef depuis le chœur.

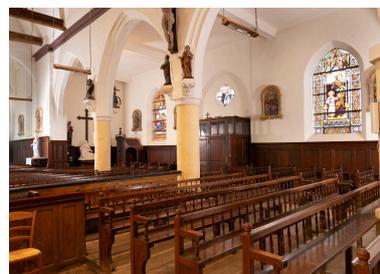
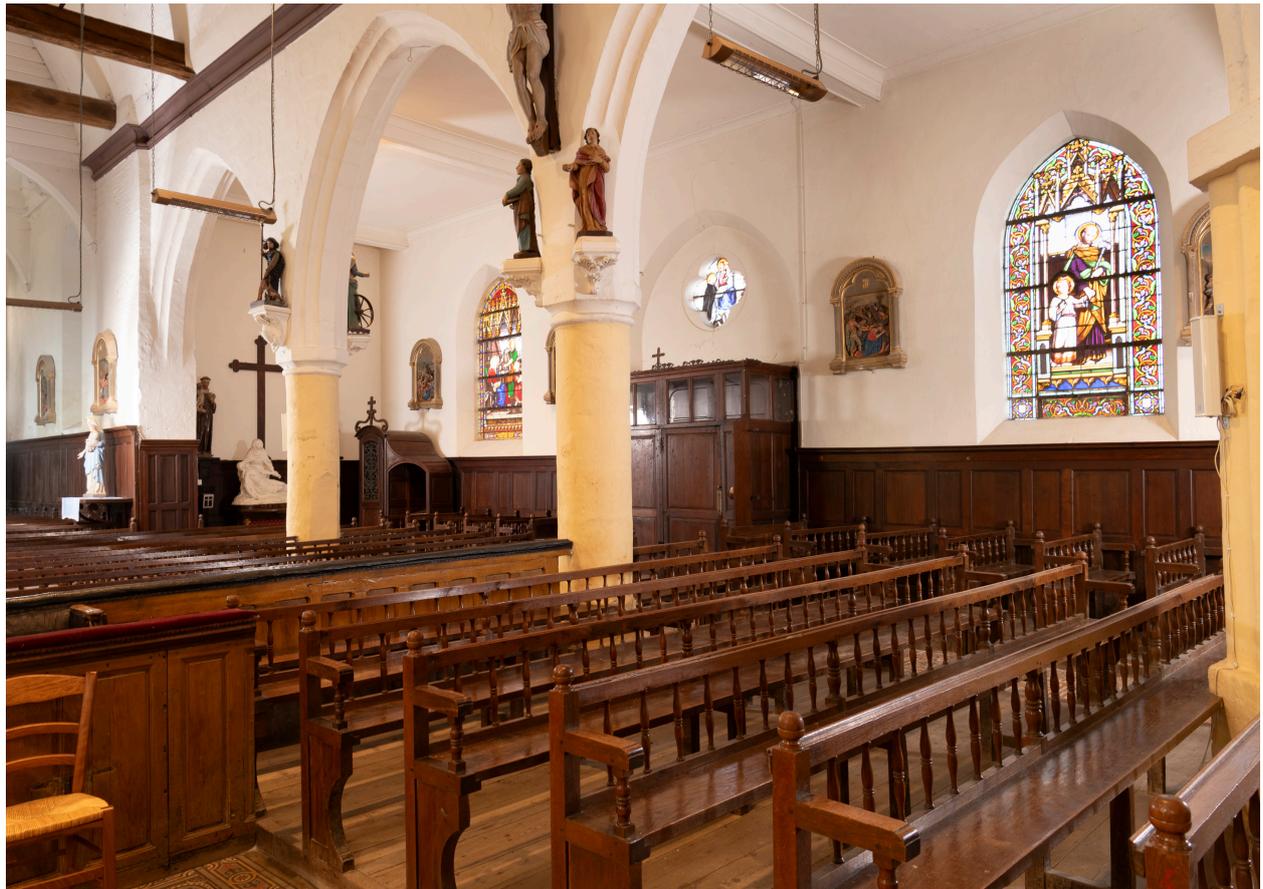
Vue intérieure vers le bas-  
côté nord depuis le chœur.  
Phot. Marc Kérignard  
IVR32\_20246001155NUCA

Vue intérieure vers le bas-côté nord depuis le chœur.

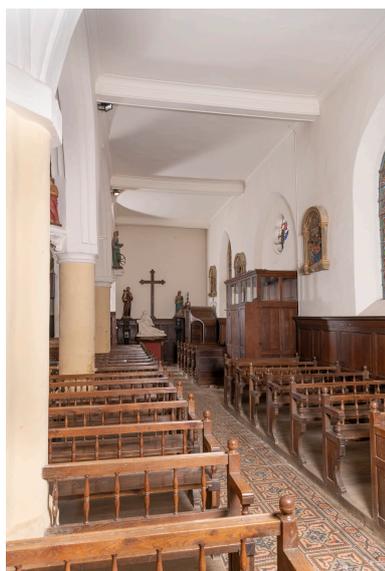
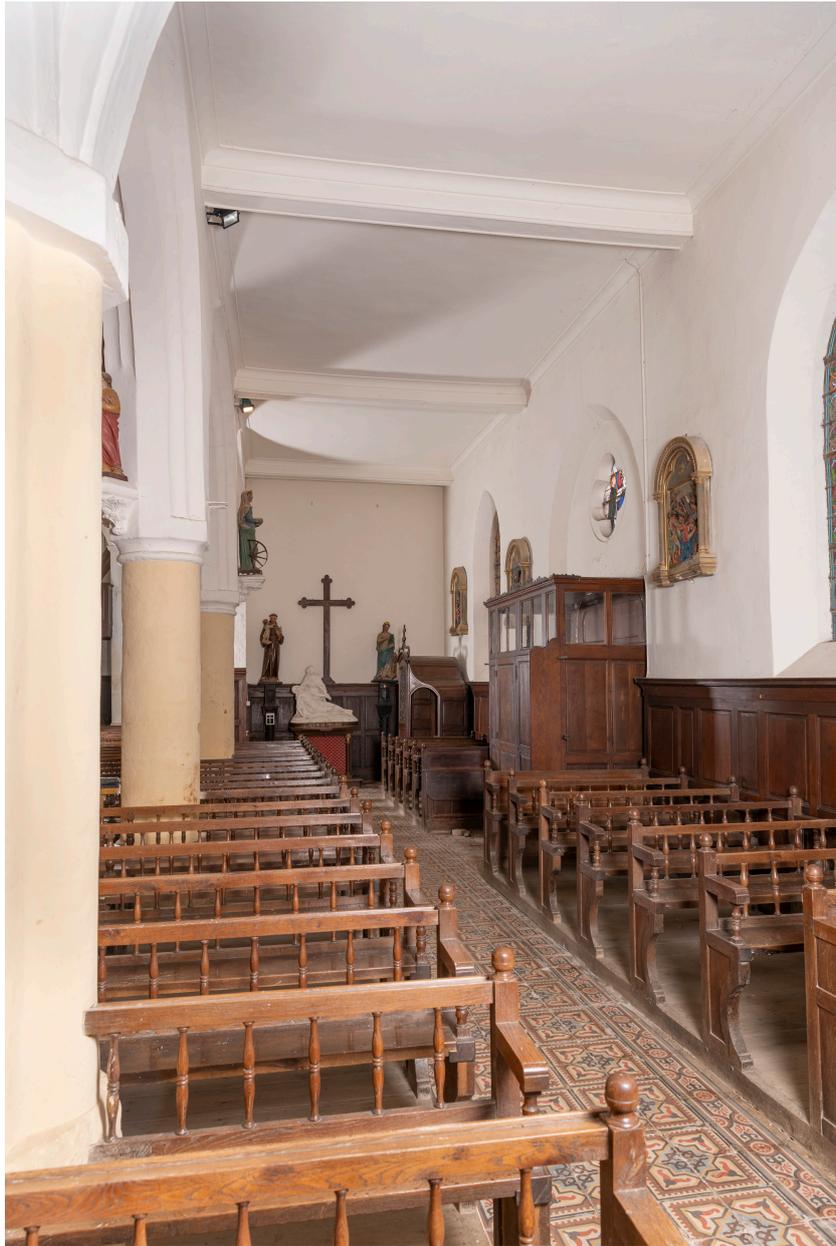
Bas-côté vu depuis la  
chapelle de la Vierge.  
Phot. Marc Kérignard  
IVR32\_20246001156NUCA

Bas-côté vu depuis la chapelle de la Vierge.

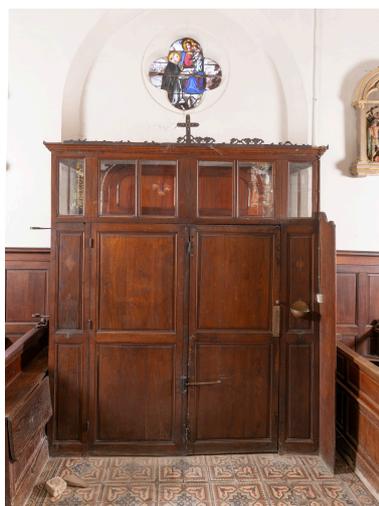
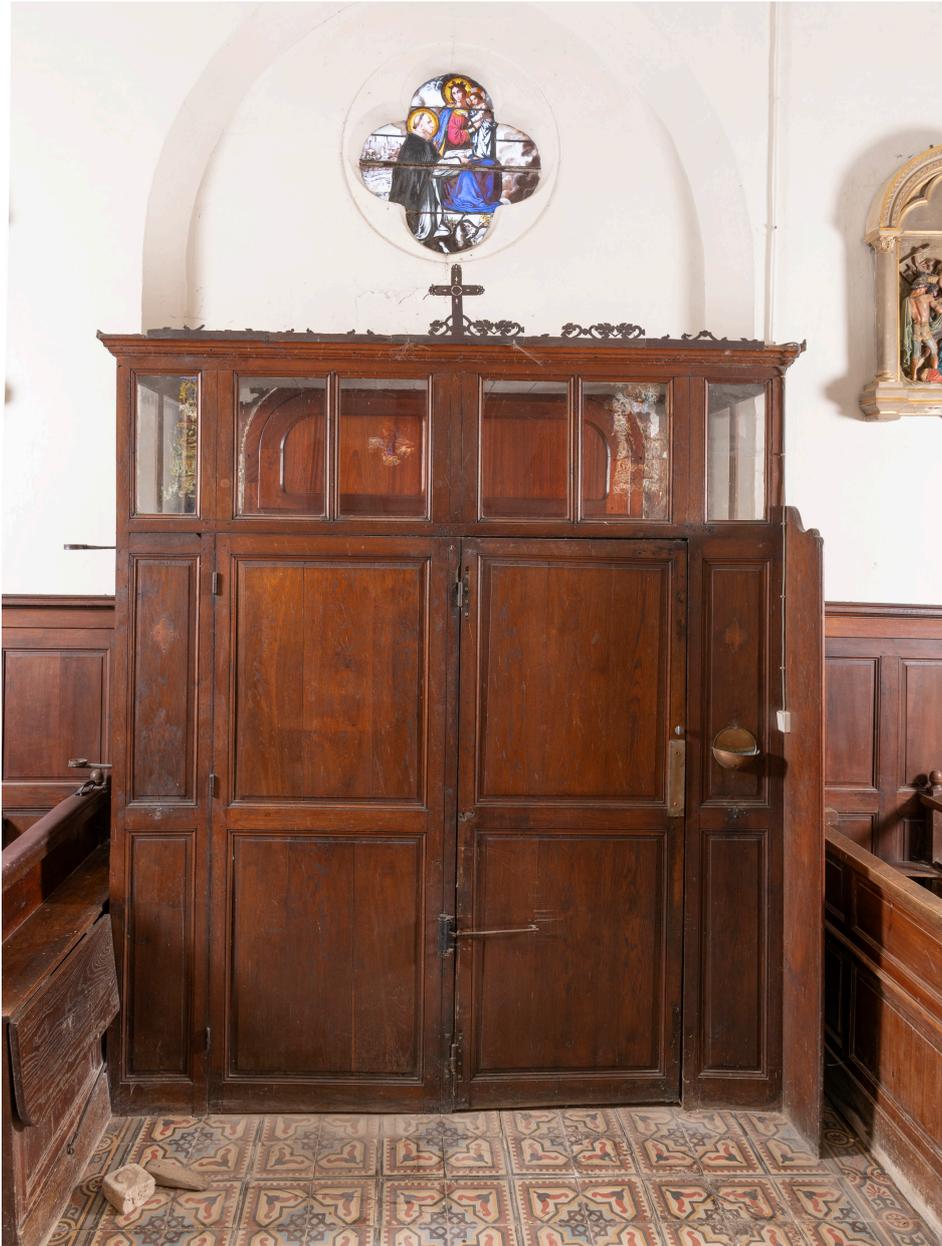
Tambour d'entrée du bas-côté nord.  
Phot. Marc Kérignard  
IVR32\_20246001157NUCA

Tambour d'entrée du bas-côté nord.

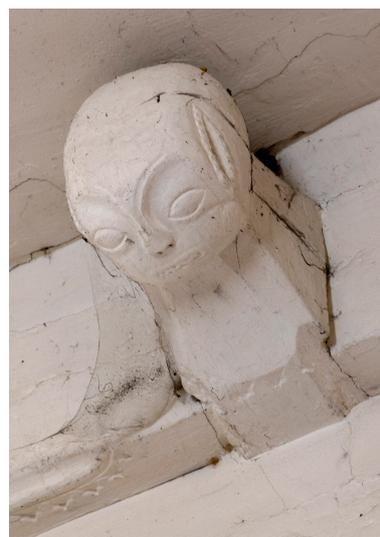
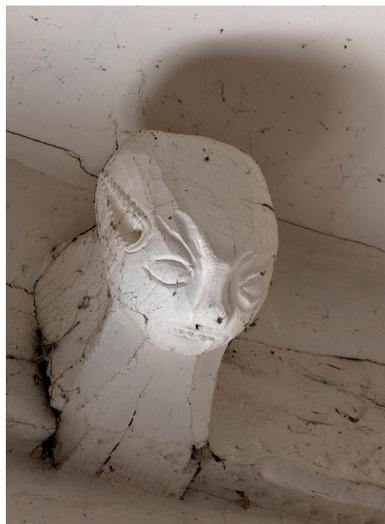
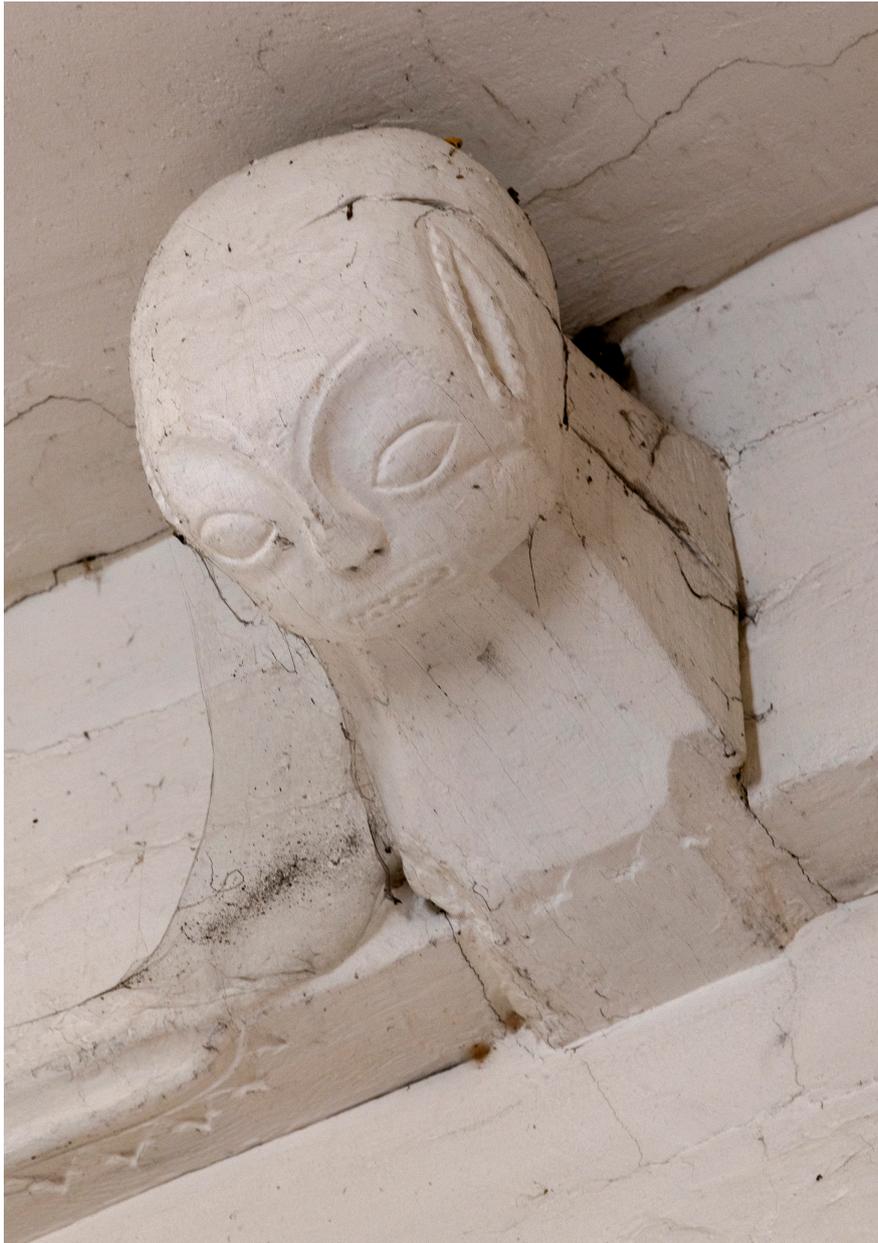
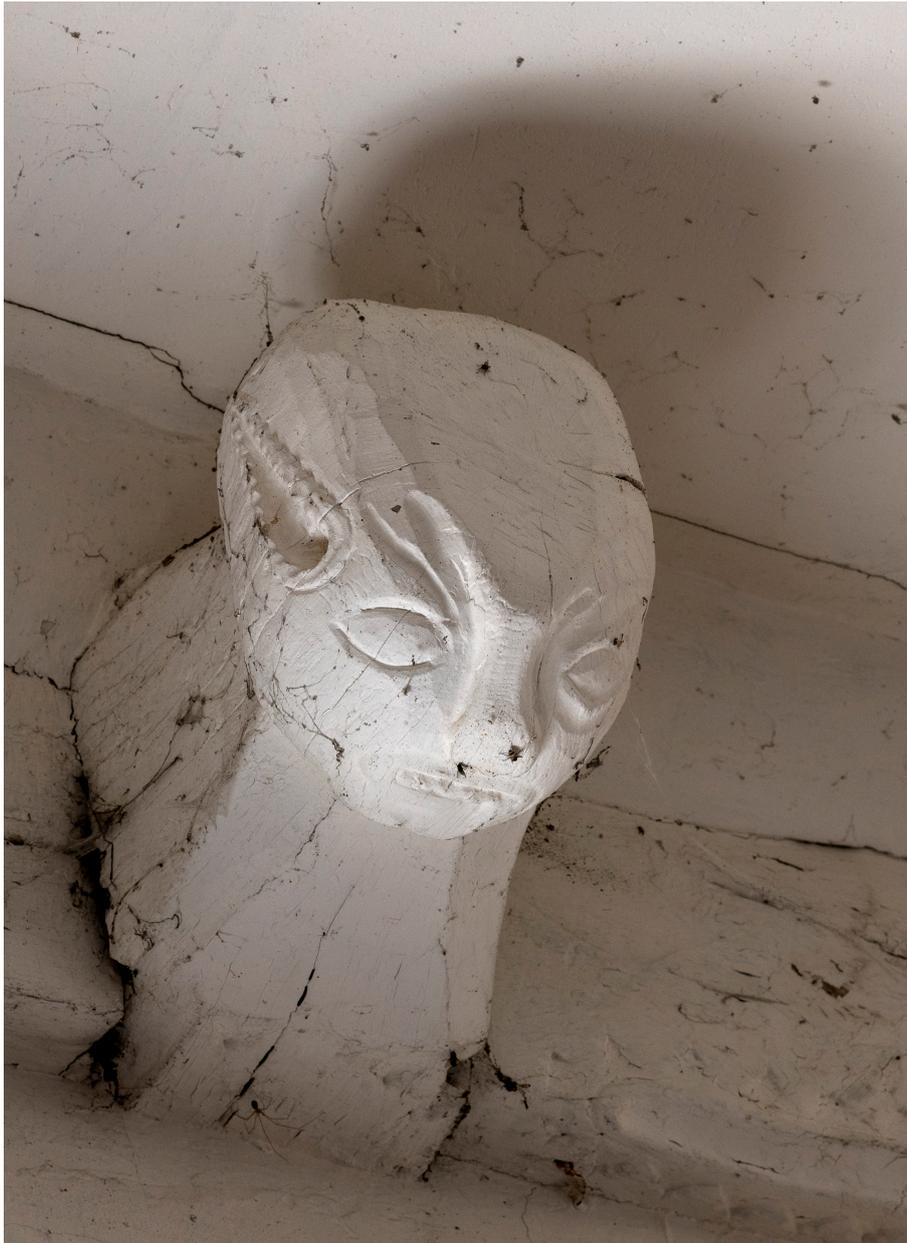
Blochet sculpté à l'entrée  
de la nef : tête de monstre.  
Phot. Marc Kérignard  
IVR32\_20246001160NUCA

Blochet sculpté à l'entrée  
de la nef : tête de monstre.  
Phot. Marc Kérignard  
IVR32\_20246001161NUCA

Blochet sculpté à l'entrée de la nef : tête de monstre.

Les éléments maçonnés les plus anciens se trouvent certainement dans les fondations en grès et dans certaines sections des imposants piliers qui soutiennent les grandes arcades brisées entre la nef et le bas-côté et qui pourraient appartenir à la fin du XV<sup>e</sup> siècle ou au début du XVI<sup>e</sup> siècle en raison de leur profil prismatique. Les deux blochets sculptés aux visages de monstre, visibles le long des poutres sablières dentelées de la première travée de la nef sont également des témoignages de cette période.

Dans la première travée sous le clocher, des blochets sculptés représentant des visages monstrueux sont disposés le long de la poutre sablière dentelée.

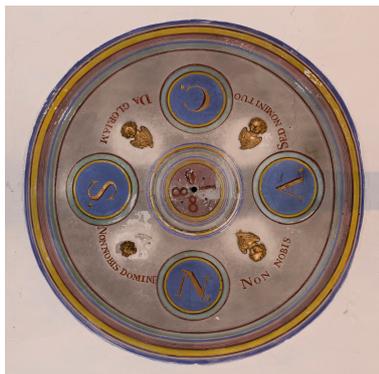
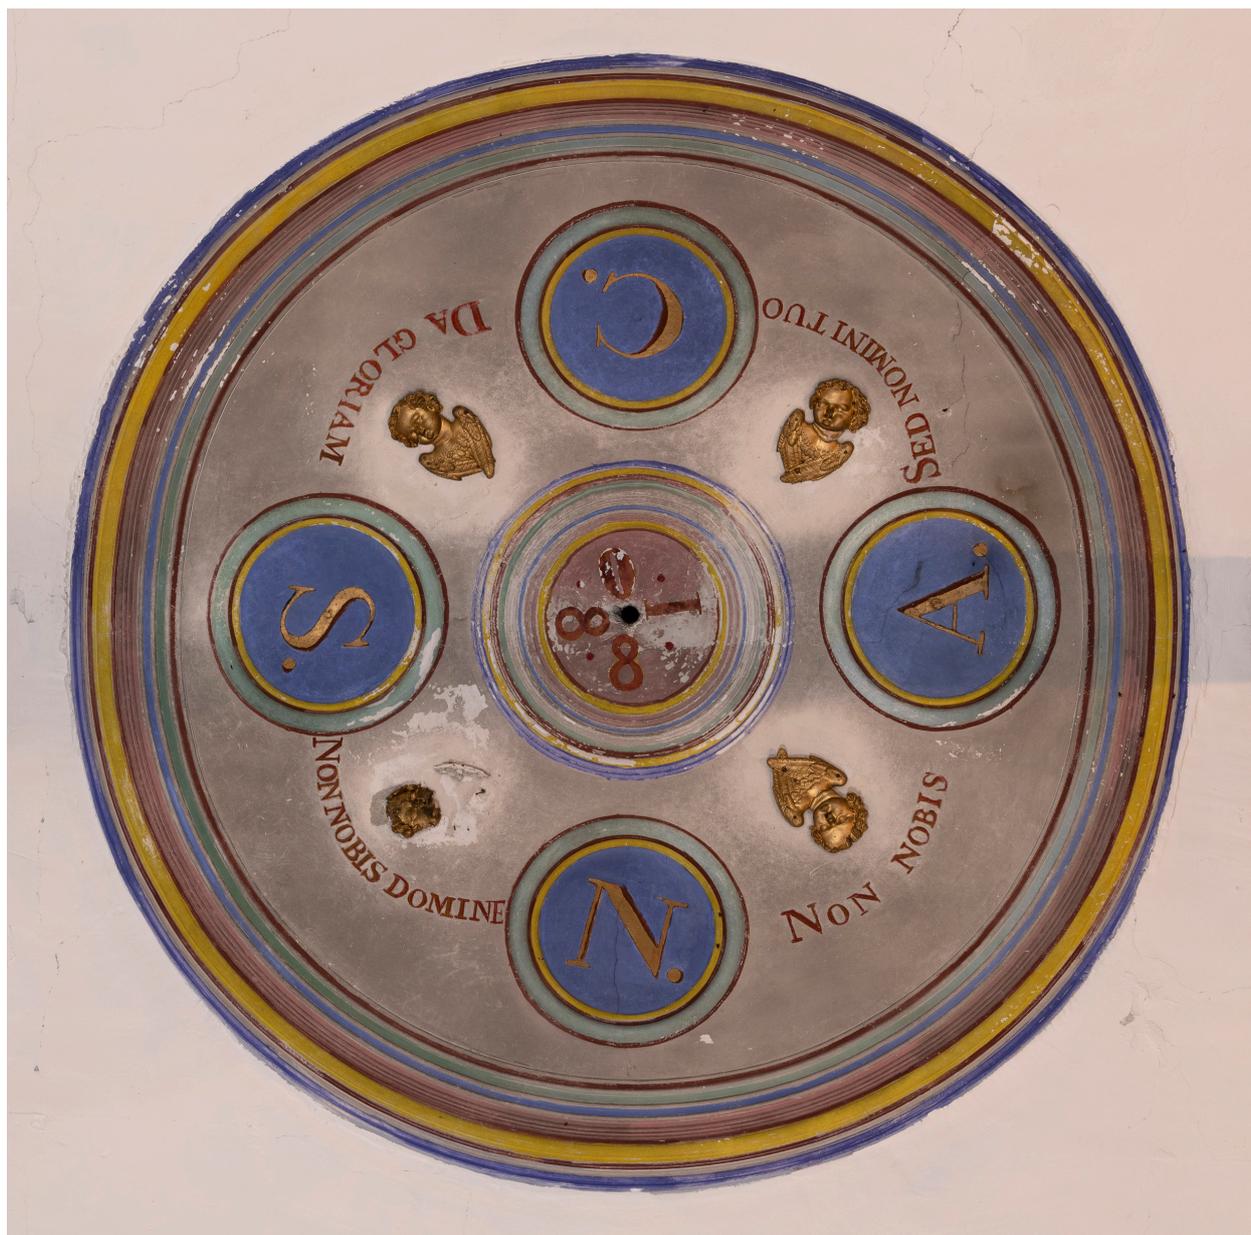
Médailon peint sur la voûte  
du chœur daté de "1880".  
Phot. Marc Kérignard  
IVR32\_20246001173NUCA

Médaille peinte sur la voûte du chœur daté de "1880".

Un médaillon peint avec des décors rapportés (têtes d'angelots) est visible sur la voûte du chœur : NON NOBIS / SED DOMINI TUO / DA GLORIAM / NON NOBIS DOMINE.

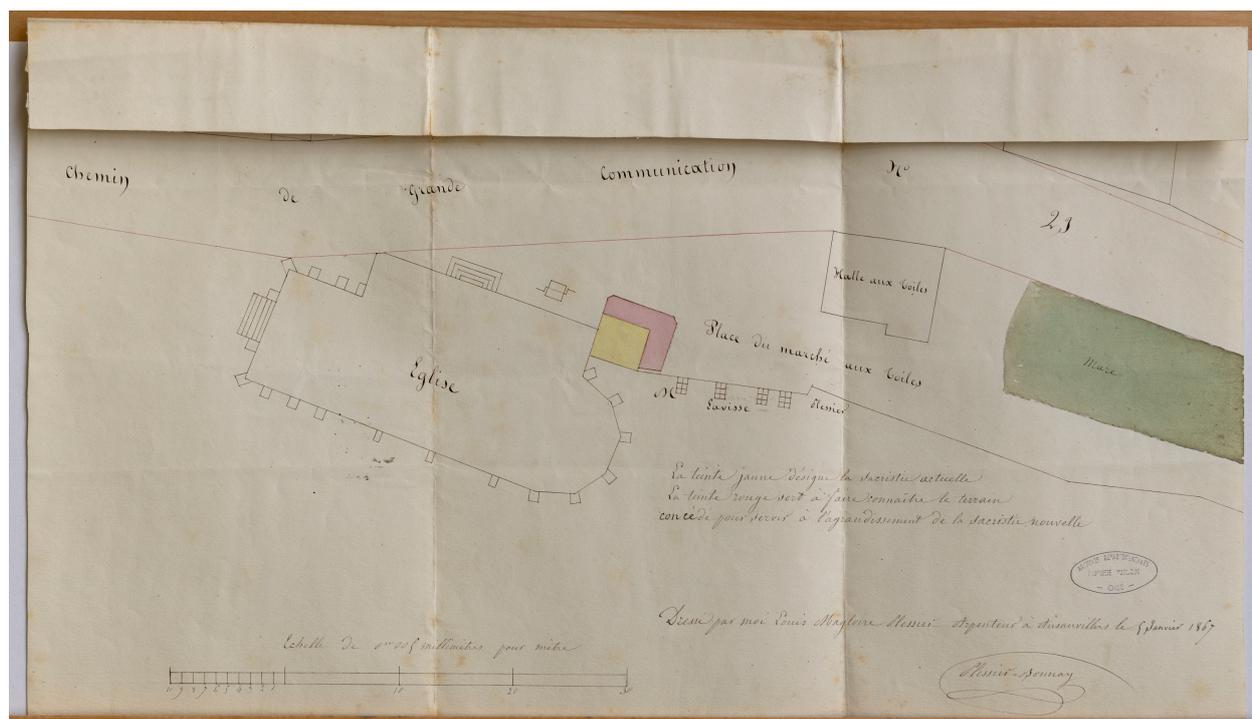
Plan de situation en vue de la reconstruction de la sacristie, 1867 (AD Oise).
