Hauts-de-France, Somme  
Péronne  
3 rue Saint-Sauveur

## Ancienne banque de France de Péronne

Numéro de dossier : IA80002488

Cadre de l'étude : enquête thématique régionale La première Reconstruction, patrimoine de la Reconstruction

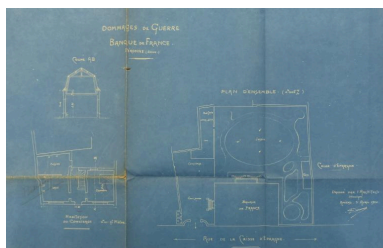
Domage de guerre. Banque de France à Péronne. Plan d'ensemble, plan du logement du concierge et coupe, par Darcourt architecte, 1920 (AD Somme ; 10R 1018).

A la veille de la première guerre mondiale, la banque de France occupe un vaste hôtel bordant la rue de la Caisse-d'Epargne, connu par le relevé effectué pour l'évaluation des dommages de guerre et quelques cartes postales. Construit en briques et couvert d'ardoises, il compte quatre niveaux (sous-sol, rez-de-chaussée surélevé, étage carré et étage de comble). La nouvelle succursale de la banque de France à Péronne, comprenant maison et bureaux, est imposée comme construction neuve en 1924 (matrices cadastrales). Elle est reconstruite au même emplacement. Les cartes postales des années 1920 montrent que l'édifice reconstruit, à l'angle de la rue Saint-Sauveur et de la rue de la Caisse-d'Epargne, ne compte que quatre travées rue Saint-Sauveur ; celles des années 1940 en montrent six.

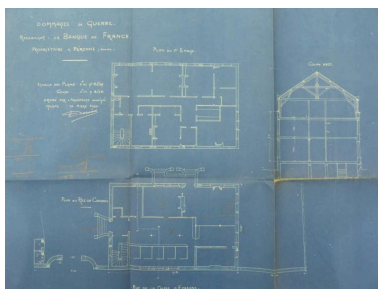
Domage de guerre. Réclamant : la banque de France. Plans des niveaux et coupe, par Darcourt architecte, 1920 (AD Somme ; 10R 1018).

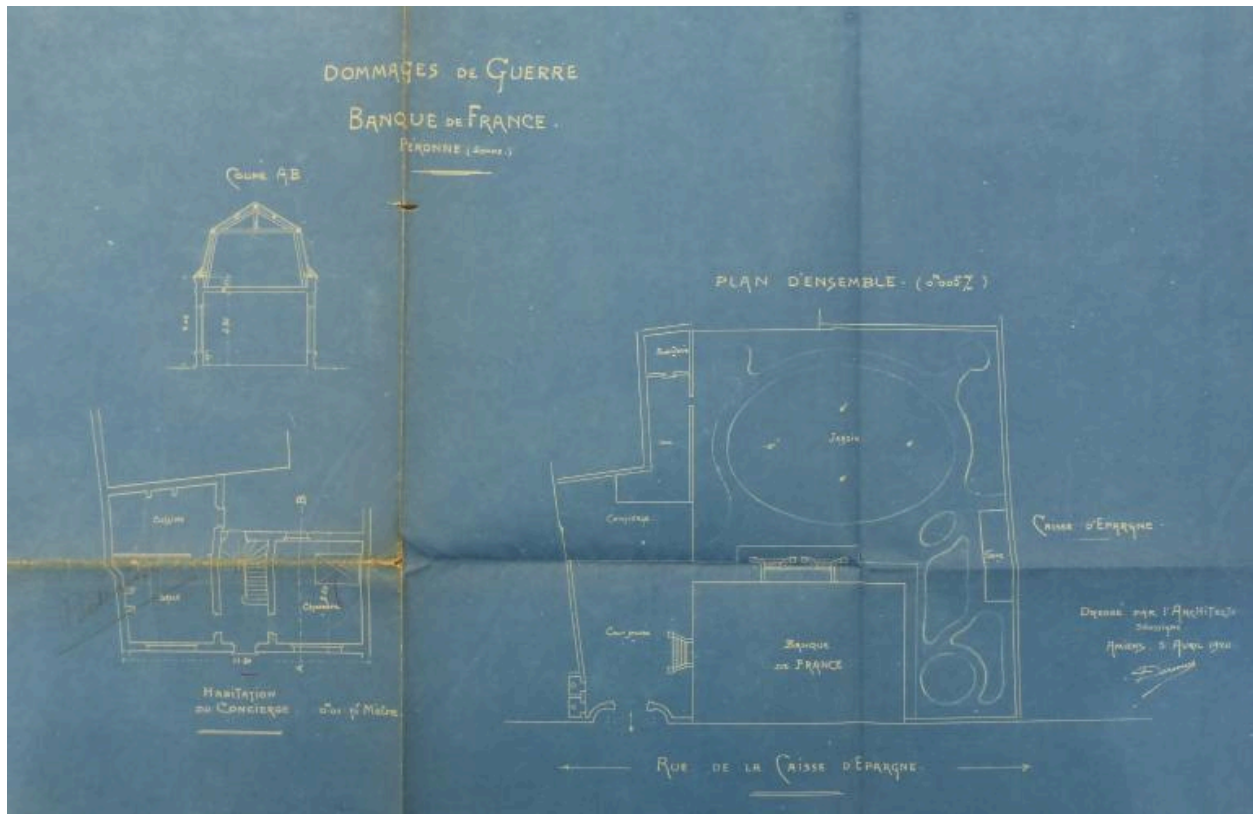
IVR32\_20178005462NUCA

Domage de guerre. Banque de France à Péronne. Plan d'ensemble, plan du logement du concierge et coupe, par Darcourt architecte, 1920 (AD Somme ; 10R 1018).

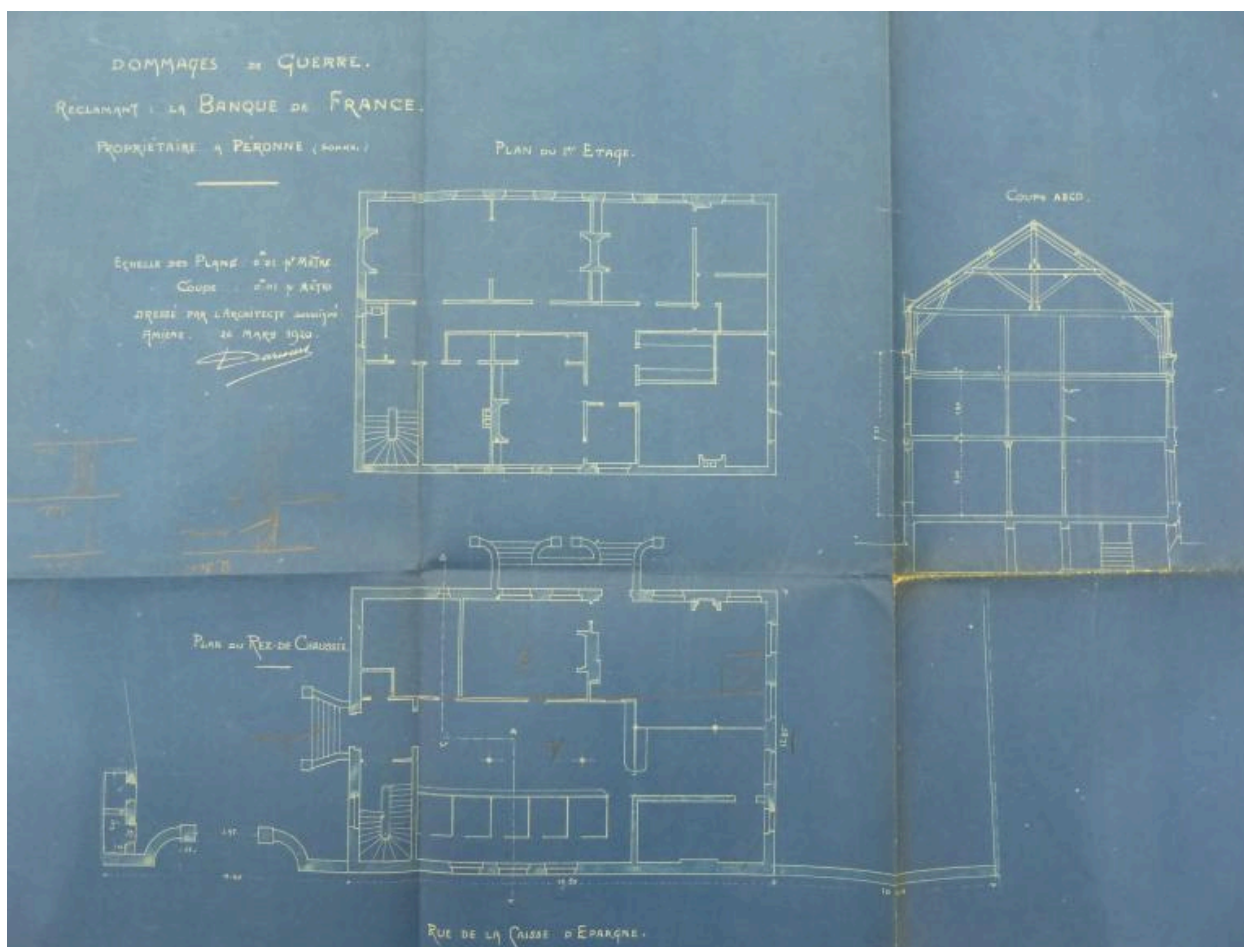
IVR32\_20178005463NUCA

Domage de guerre. Réclamant : la banque de France. Plans des niveaux et coupe, par Darcourt architecte, 1920 (AD Somme ; 10R 1018).

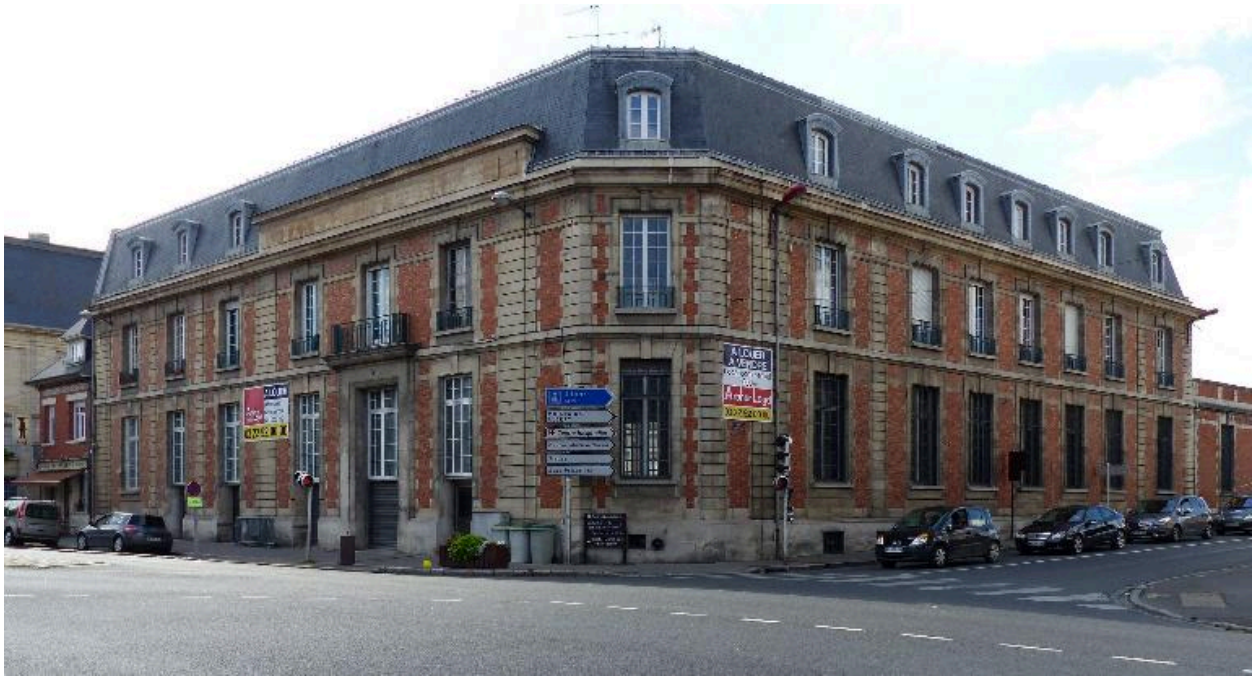
IVR32\_20178005249NUCA

Vue générale.

L'édifice occupe une vaste parcelle d'angle à pan coupé. Le bâtiment principal aligné sur rue, est construit en briques et couvert d'ardoises. Il compte quatre niveaux (étage carré, étage de comble, rez-de-chaussée surélevé sur cave) et présente six travées sur la façade principale (rue Saint-Sauveur), un travée d'angle et sept travées en façade secondaire (rue de la Caisse-d'Epargne). Les trois travées de droite de la façade principale sont surmontée d'un bandeau portant l'inscription gravée : BANQUE DE FRANCE". Les baies du rez-de-chaussée ont été modifiées (fenêtres transformées en porte).

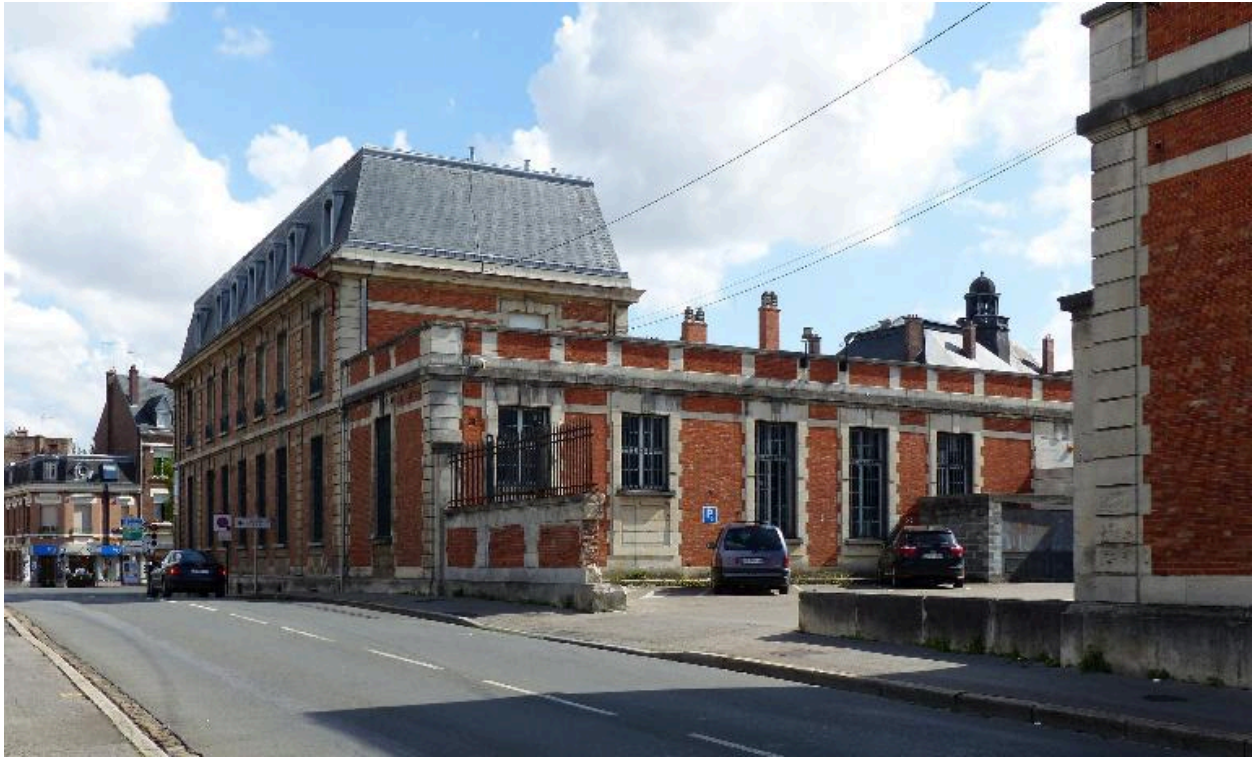
IVR32\_20178005250NUCA

Vue générale, depuis la rue de la Caisse d'Epargne.

Un passage (rue de la Caisse d'Epargne) permet l'accès à la cour à l'arrière du bâtiment actuellement à usage de parking.
