Hauts-de-France, Aisne  
Any-Martin-Rieux  
Martin-Rieux  
11 rue de Martin-Rieux

## Ferme

Numéro de dossier : IA02000673  
Date de l'enquête initiale : 1998  
Date(s) de rédaction : 1998  
Cadre de l'étude : inventaire topographique canton d'Aubenton  
Degré d'étude : étudié

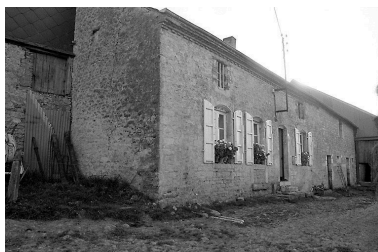
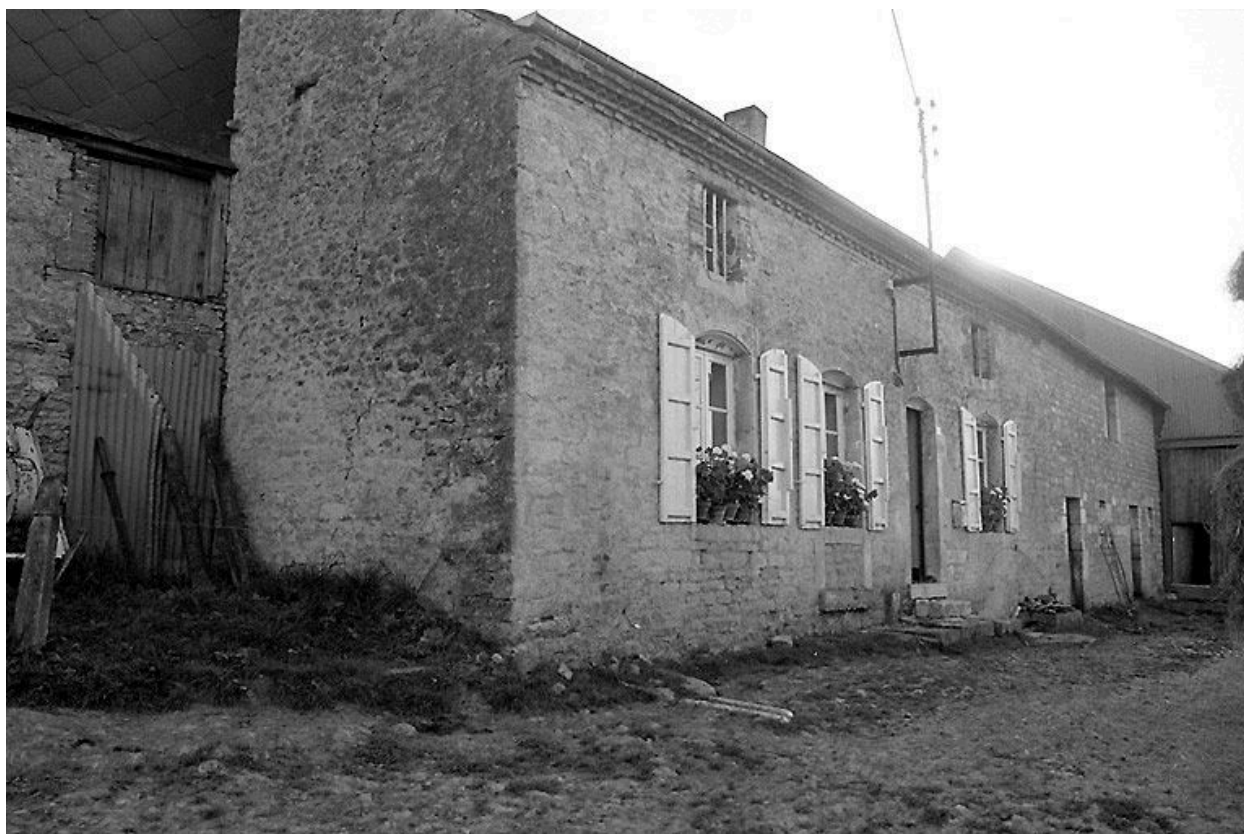
Vue générale.

L'ensemble des élévations de la ferme est en moellon calcaire. Le logis, en rez-de-chaussée surélevé, comporte 4 travées à linteaux délardés sur ses deux élévations. Le comble à surcroît sur la façade antérieure a conservé ses barreaux en fer forgé. Les caves sont voûtées en pierre. La grange est couverte par une demi-croupe en ardoise synthétique, le reste des bâtiments par une croupe également en ardoise synthétique.
