Hauts-de-France, Pas-de-Calais
Bapaume
1 rue faubourg de Péronne

Ancien hôtel particulier, propriété de Mme Léonie-Aglé Lagnier-Goubet, puis immeuble à logements

Numéro de dossier : IA62005192
Date de l'enquête initiale : 2018
Date(s) de rédaction : 2019
Cadre de l'étude : patrimoine de la Reconstruction , enquête thématique régionale La première Reconstruction
Degré d'étude : étudié

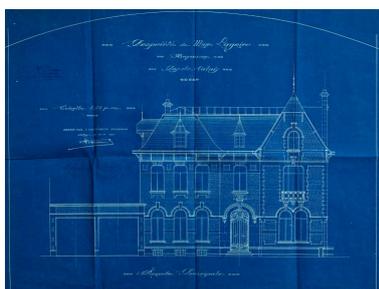
Propriété de Mme Lagnier-Goubet :
façade principale. Signé et daté E.
Rousseau, 21 juillet 1922. (AD Pas-
de-Calais, 10R9/11, dossier n°139).
Phot. Pierre Thibaut
IVR32_20216200092NUCA

Propriété de Mme Lagnier-Goubet : façade principale. Signé et daté E. Rousseau, 21 juillet 1922. (AD Pas-de-Calais, 10R9/11, dossier n°139).

La maison se compose d'un rez-de-chaussée surélevé, d'un étage carré et d'un étage de combles. Toutes les façades sont ordonnancées. Côté rue du faubourg de Péronne, la travée de droite forme un léger avant-corps souligné par les pierres utilisées pour les chaînes d'angles harpées. Elle est couverte par une toiture à longs pans débordante s'achevant côté rue comme côté cour par une croupette. Les deux baies géminées en plein cintre du premier niveau sont reliées à la grande baie rectangulaire aux angles arrondis du second niveau par de grandes agrafes qui servent également de modillons pour un petit balcon fermé par un garde-corps en fer forgé. L'agrafe au centre de cette grande baie fait à son tour le lien avec la fenêtre du comble, dont la forme est identique à celle des baies du premier niveau. La travée centrale, en léger retrait, comprend au premier niveau la porte d'entrée soulignée par un arc en plein cintre interrompu par une agrafe et au second niveau une baie rectangulaire aux angles arrondis. Elle s'achève par une petite lucarne en pavillon. Sur la partie gauche de la façade, les trois baies en plein cintre surmontées d'une petite agrafe du premier niveau sont alignées avec les trois baies rectangulaires du second niveau. Une grande lucarne en pavillon à l'aplomb de la fenêtre centrale vient compléter cette élévation. La toiture à long pans débordante et croupe qui réunit les parties centrale et latérale gauche forme côté gauche comme une toiture en pavillon.

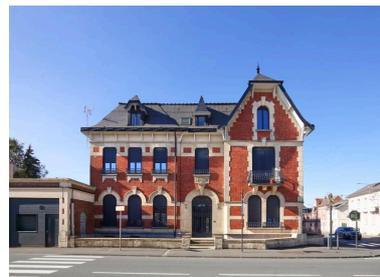
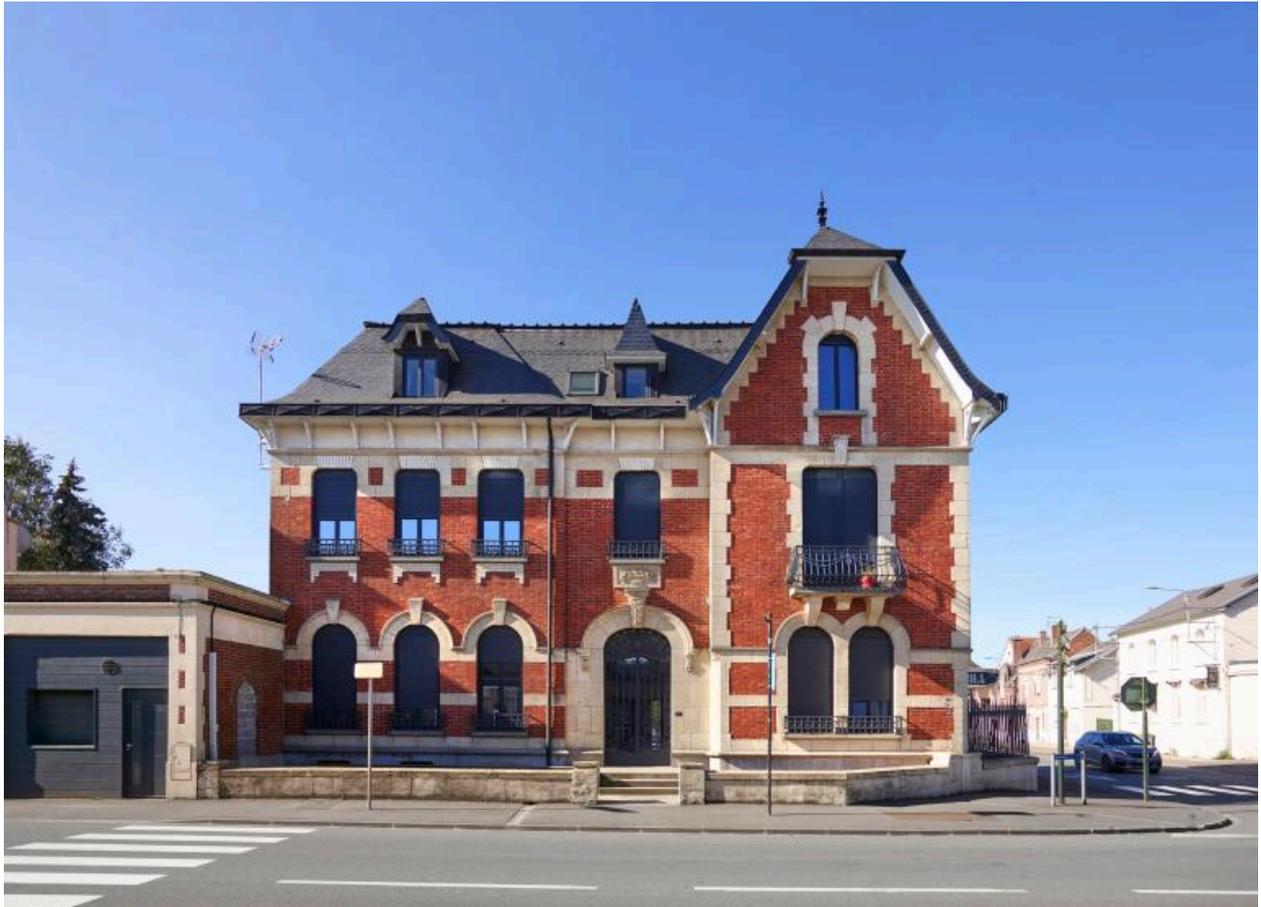
Façade principale, vue depuis
la rue du faubourg de Péronne.
Phot. Hubert Bouvet
IVR32_20196200621NUC4A

Façade principale, vue depuis la rue du faubourg de Péronne.

La comparaison des façades actuelles de l'hôtel et des dessins de l'architecte montre que ce dernier a été élevé conformément aux plans. A une date inconnue, l'hôtel a été divisé en appartements, sans que cela modifie les façades.

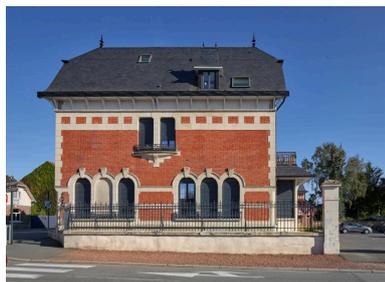
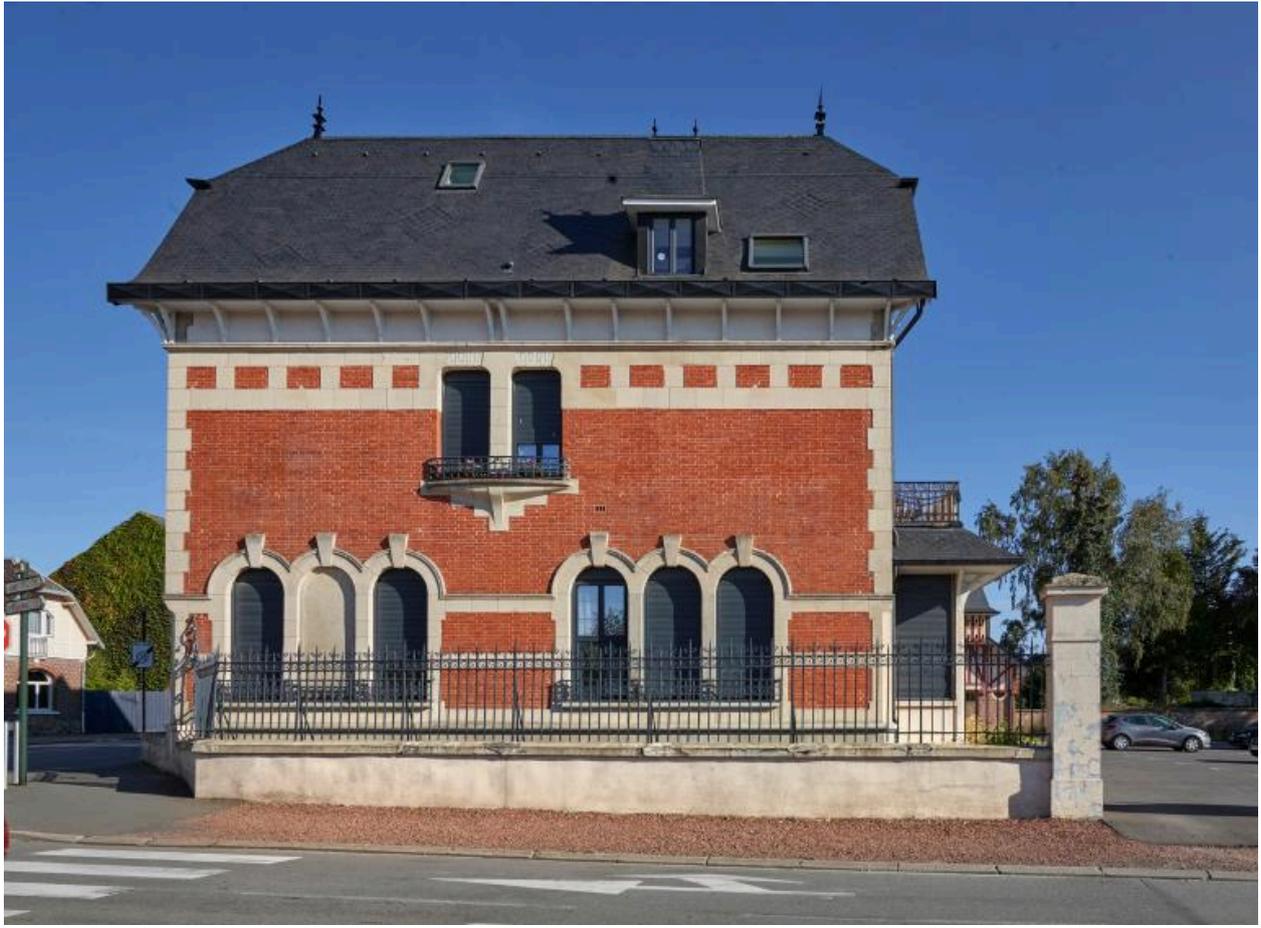
Façade latérale droite depuis
la rue du Général Leclerc.
Phot. Hubert Bouvet
IVR32_20196200634NUC4A

Façade latérale droite depuis la rue du Général Leclerc.

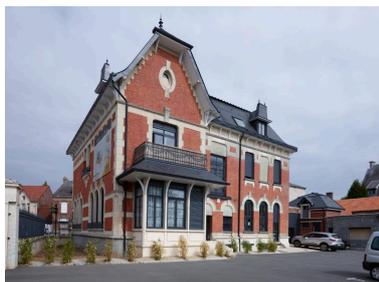
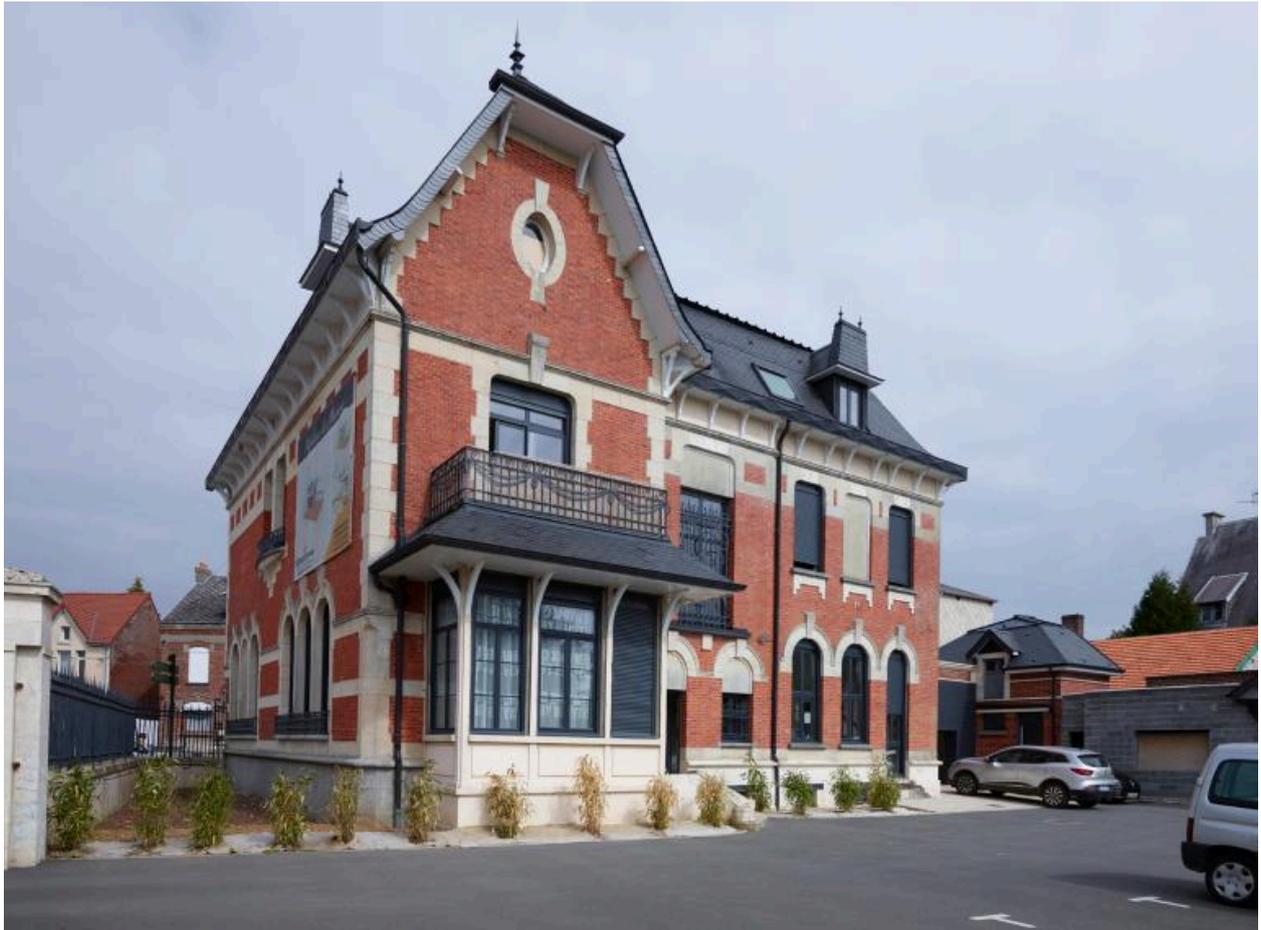
Façade sur cour.
Phot. Hubert Bouvet
IVR32_20196200643NUC4A

Façade sur cour.
