Hauts-de-France, Nord  
Condé-sur-l'Escaut  
Condé-sur-l'Escaut centre  
13 rue Notre-Dame , 22 rue Neuve

## Hôtel

Numéro de dossier : IA59002785  
Date de l'enquête initiale : 2007  
Date(s) de rédaction : 2007  
Cadre de l'étude : inventaire topographique Condé-sur-l'Escaut  
Degré d'étude : étudié

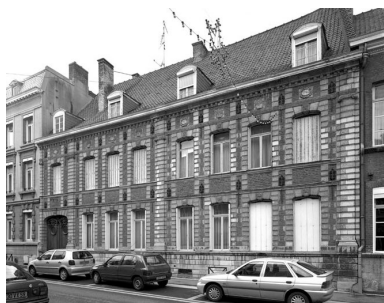
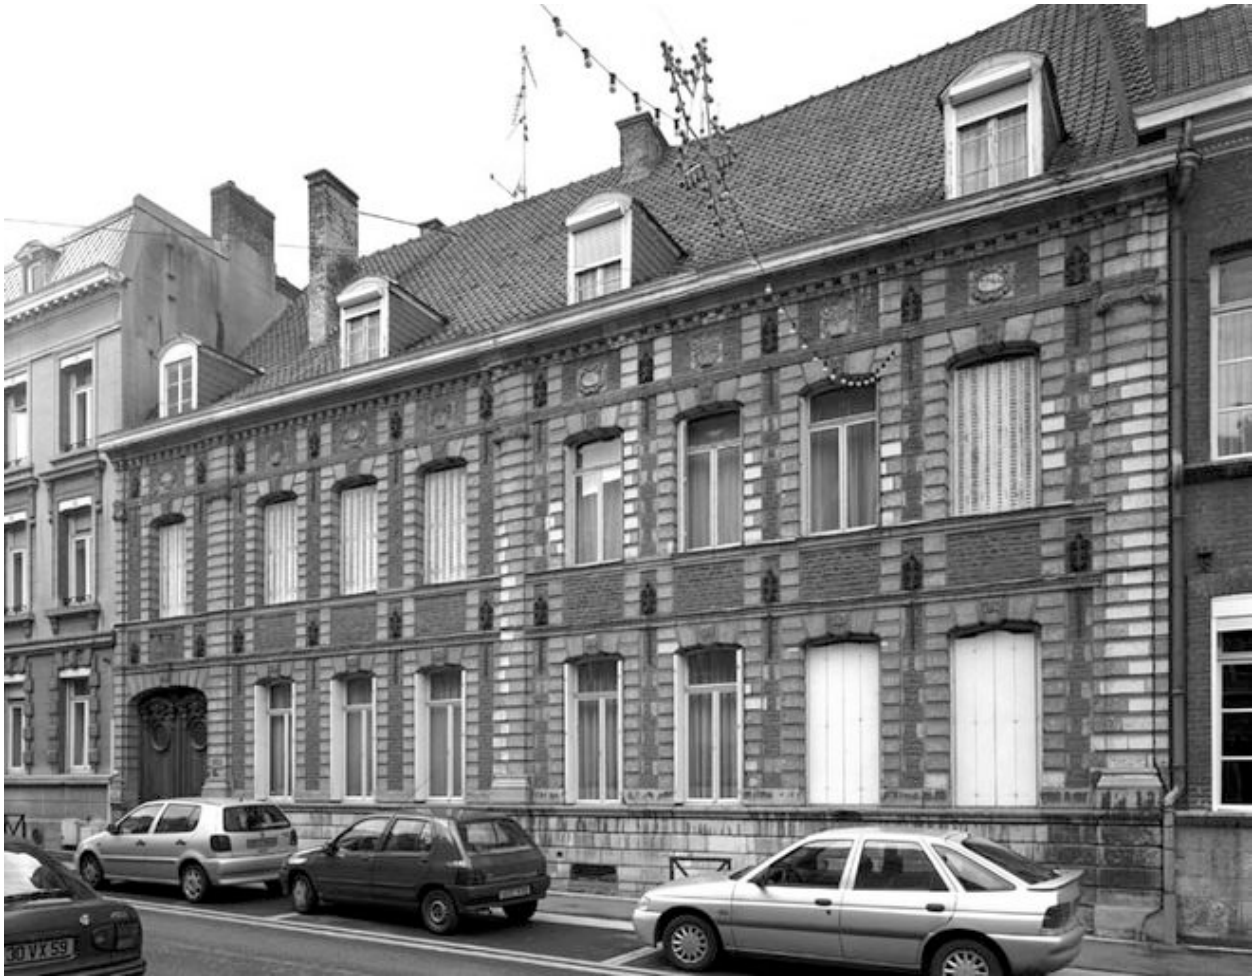
Façade rue Notre-Dame,  
vue générale en 2000.  
Phot. Pierre Thibaut  
IVR31\_20005902410V

Façade rue Notre-Dame, vue générale en 2000.

La façade rue Notre-Dame est constituée d'un appareil mixte associant la brique et la pierre calcaire, de deux natures différentes : marbrière ("pierre bleue"), elle est employée pour le solin, "blanche" et traitée à refends, elle constitue les encadrements de baies, les pilastres, la corniche, les cordons, les éléments sculptés (tables, chapiteaux, clefs d'arc, modillons de corniche). Des ancrages à volutes contribuent au rythme de l'élévation, rigoureusement quadrillée. Les pilastres sont terminés par des chapiteaux ioniques.

Aux quatre travées de la construction du XVIII<sup>e</sup> siècle, à droite, répondent les quatre travées de la façade de 1873 - la première travée, à l'extrême gauche, plus large, correspond au passage cocher.

Les baies sont couvertes par des arcs segmentaires aux angles adoucis. Au-dessus des caves voûtées en berceau s'élèvent le rez-de-chaussée, l'étage et l'étage de comble éclairé par des lucarnes couvertes par des arcs segmentaires, en menuiserie. Le toit à longs pans, flanqué à droite par un pignon découvert, porte des tuiles flamandes mécaniques. L'escalier est en charpente, suspendu, tournant en retour, avec jour. La véranda, qui ouvre sur le jardin, est ornée de panneaux muraux en faïence de Sarreguemines (monogrammés SVBP, 28 rue de Paradis) et de vitraux.

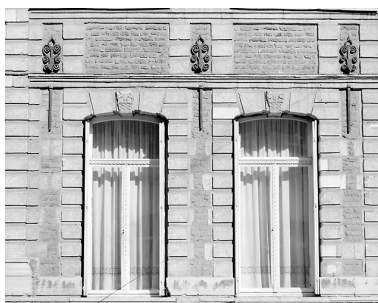
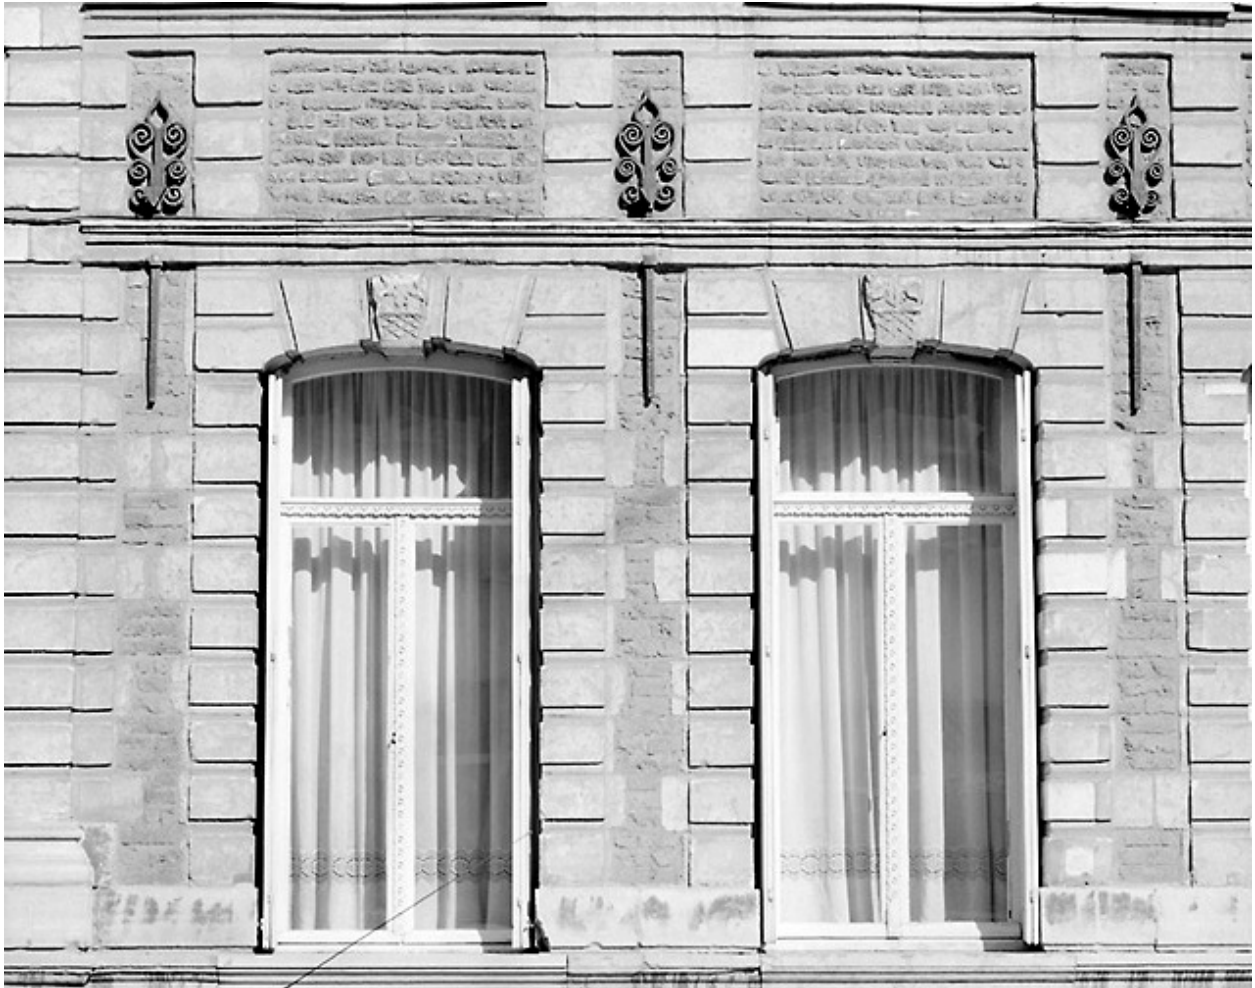
Façade rue Notre-Dame, détail :  
travées 5 et 6 en partant de  
la gauche, rez-de-chaussée.  
Phot. Pierre Thibaut  
IVR31\_20015901228X

Façade rue Notre-Dame, détail : travées 5 et 6 en partant de la gauche, rez-de-chaussée.

Maçonnerie : appareil mixte rue Notre-Dame ; reliefs de brique des écuries. Sculpture : chapiteaux de pilastres, cartouches portant les dates alternant avec des tables sculptées de paniers de fleurs, modénature. Ferronnerie : fers d'ancrage à enroulements. Menuiserie : châssis moulurés ; bois tournés et moulurés des lucarnes des écuries. Vitrail : décor de la véranda. Céramique : décor mural de la véranda : cerisiers en fleur, glycines, bignonnes, pavots ébouriffés, phlox, roses trémières.

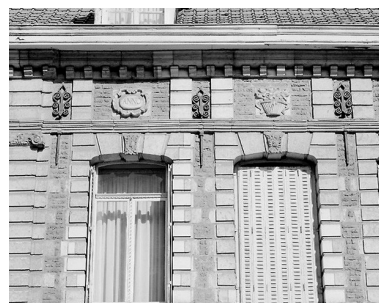
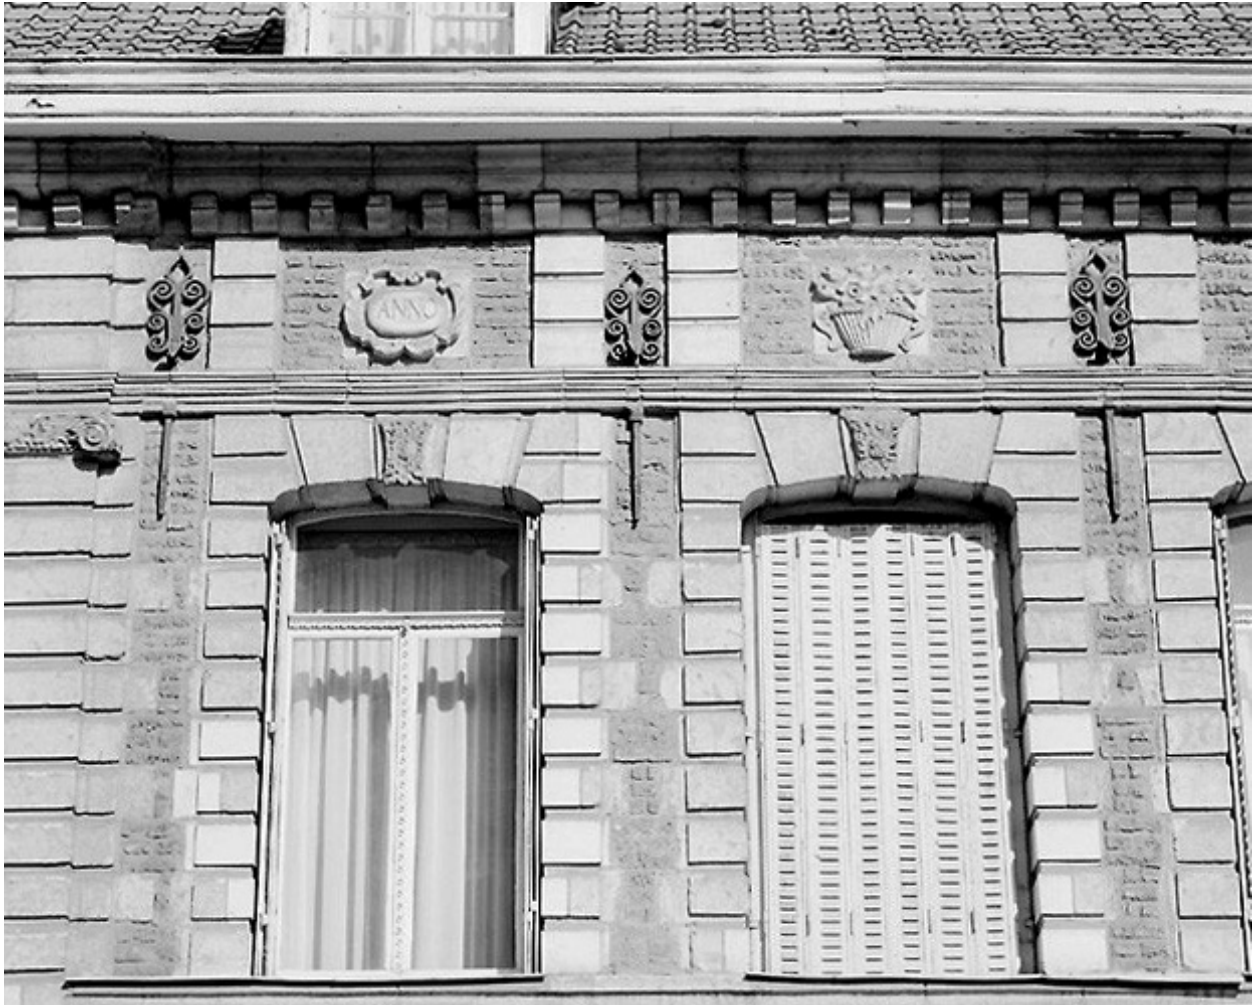
Façade rue Notre-Dame,  
détail : travées 5 et 6 en  
partant de la gauche, étage.  
Phot. Pierre Thibaut  
IVR31\_20015901229X

Façade rue Notre-Dame, détail : travées 5 et 6 en partant de la gauche, étage.

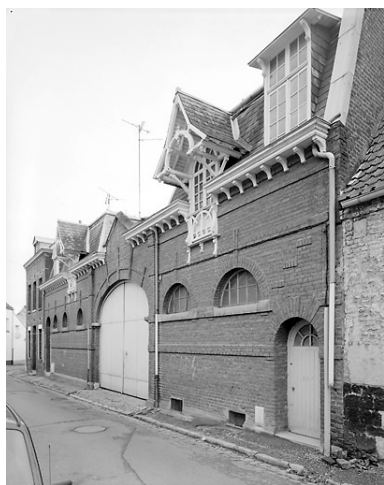
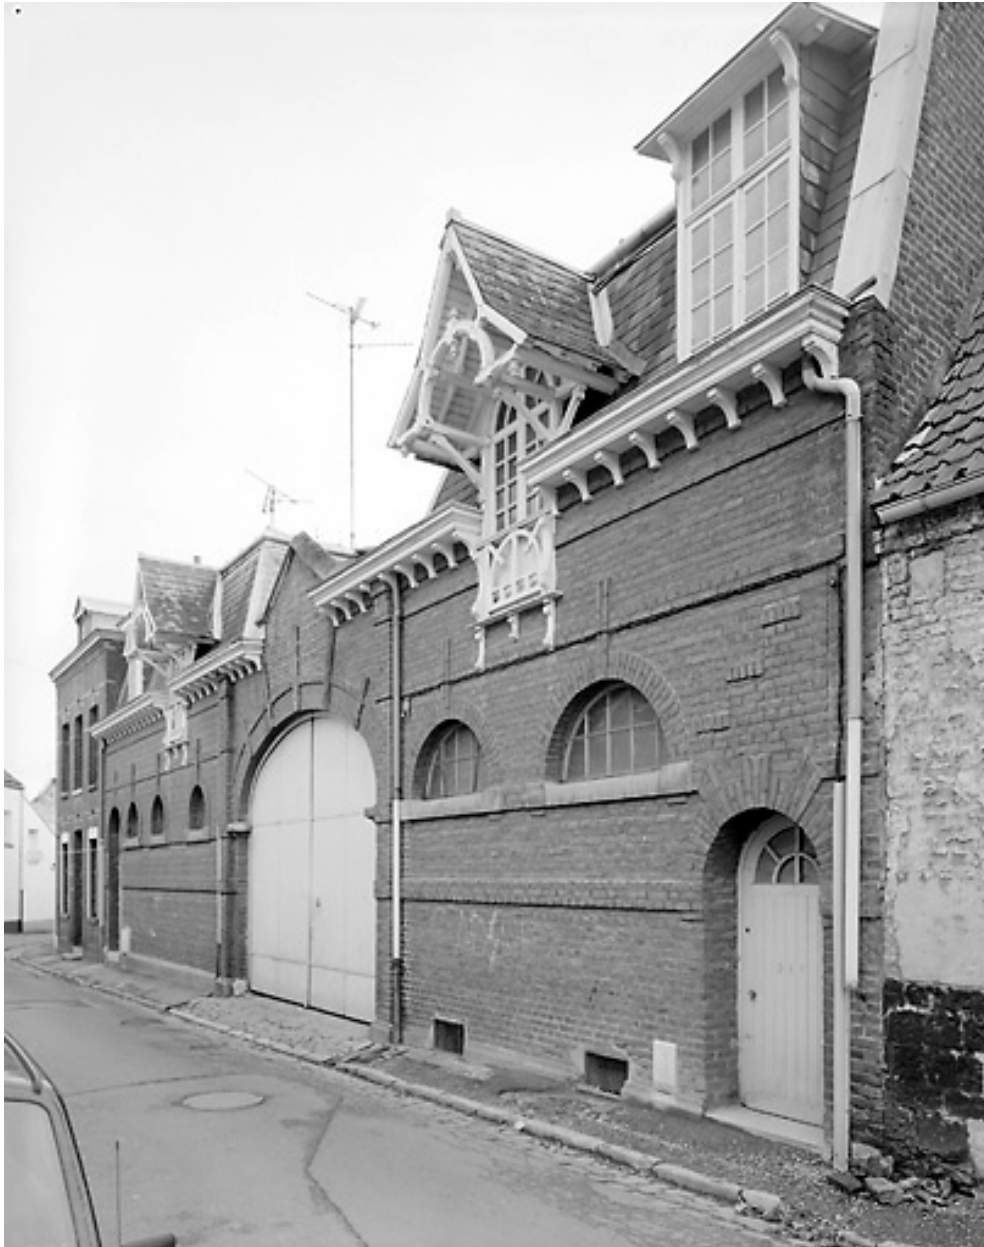
Façade rue Neuve, vue  
générale en 2001 : écuries.  
Phot. Pierre Thibaut  
IVR31\_20015900030V

Façade rue Neuve, vue générale en 2001 : écuries.

La façade des écuries en rez-de-chaussée sur caves, rue Neuve, est bâtie en briques. Le bâtiment abrite une remise à voitures, deux boxes, six stalles, une sellerie et un logement pour le palefrenier. Un passage cocher, légèrement décentré, est couvert par une toiture indépendante perpendiculaire à la rue ; de part et d'autre, les deux ensembles des écuries portent chacune un toit brisé en pavillon couvert d'ardoise.

Deux portes piétonnes sont percées aux extrémités de la façade, éclairée par des cinq ouvertures en demi-cercle. Le décor en faible relief de brique est rehaussé par la fantaisie de la menuiserie des deux grandes lucarnes passantes à couverture débordante, éclairant, avec le secours de deux lucarnes moins ornées, l'étage en surcroît ménagé dans le comble.
