## L'ancienne collégiale royale, puis église paroissiale, actuellement basilique Saint-Quentin

Numéro de dossier : IA02001429

Cadre de l'étude : enquête thématique régionale la basilique de Saint-Quentin, patrimoine gothique

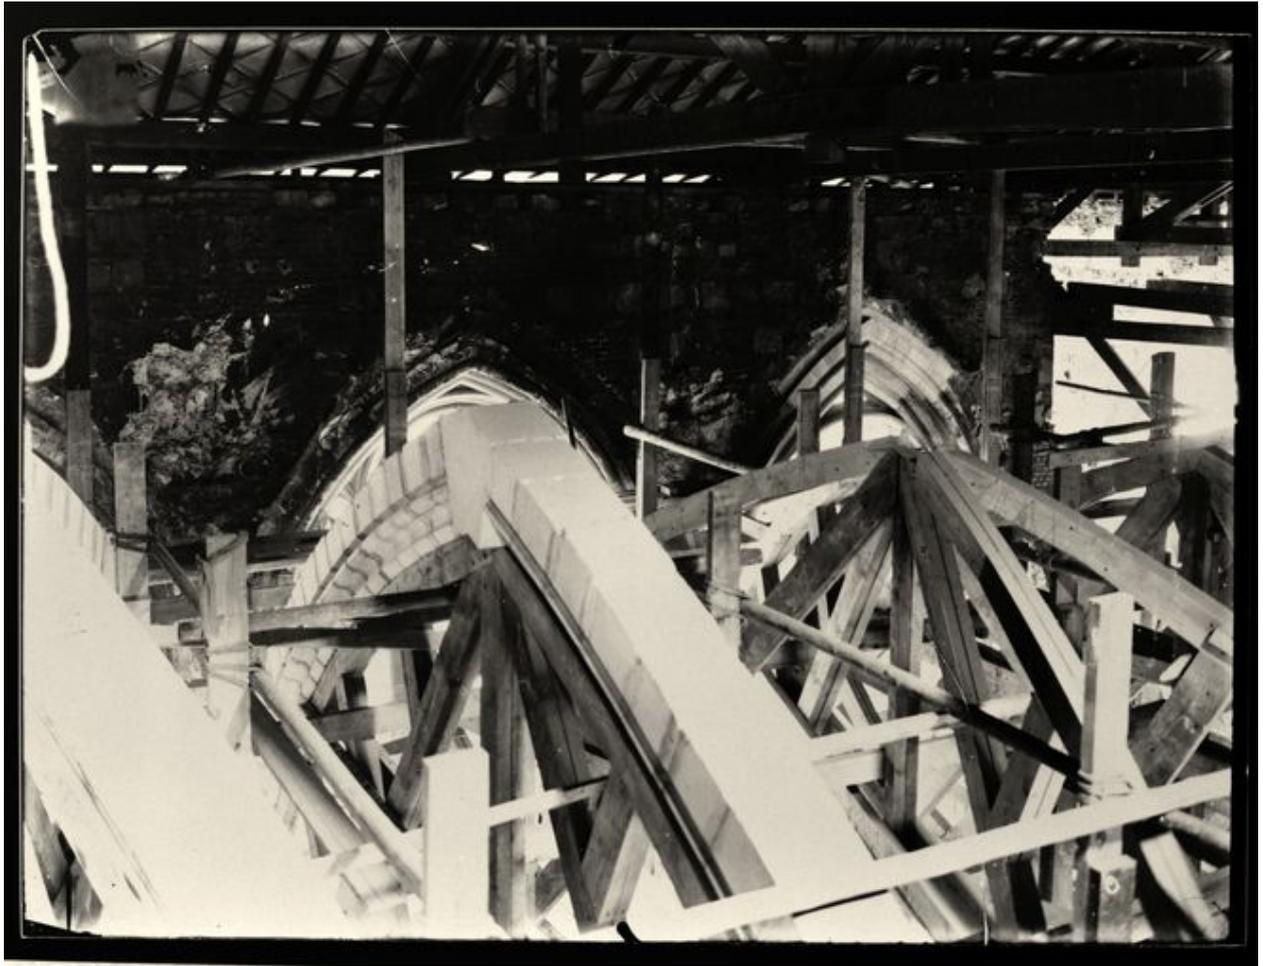
IVR22\_19840200064XB

Les voûtes, en cours de reconstruction (photographie de l'entre-deux-guerres).

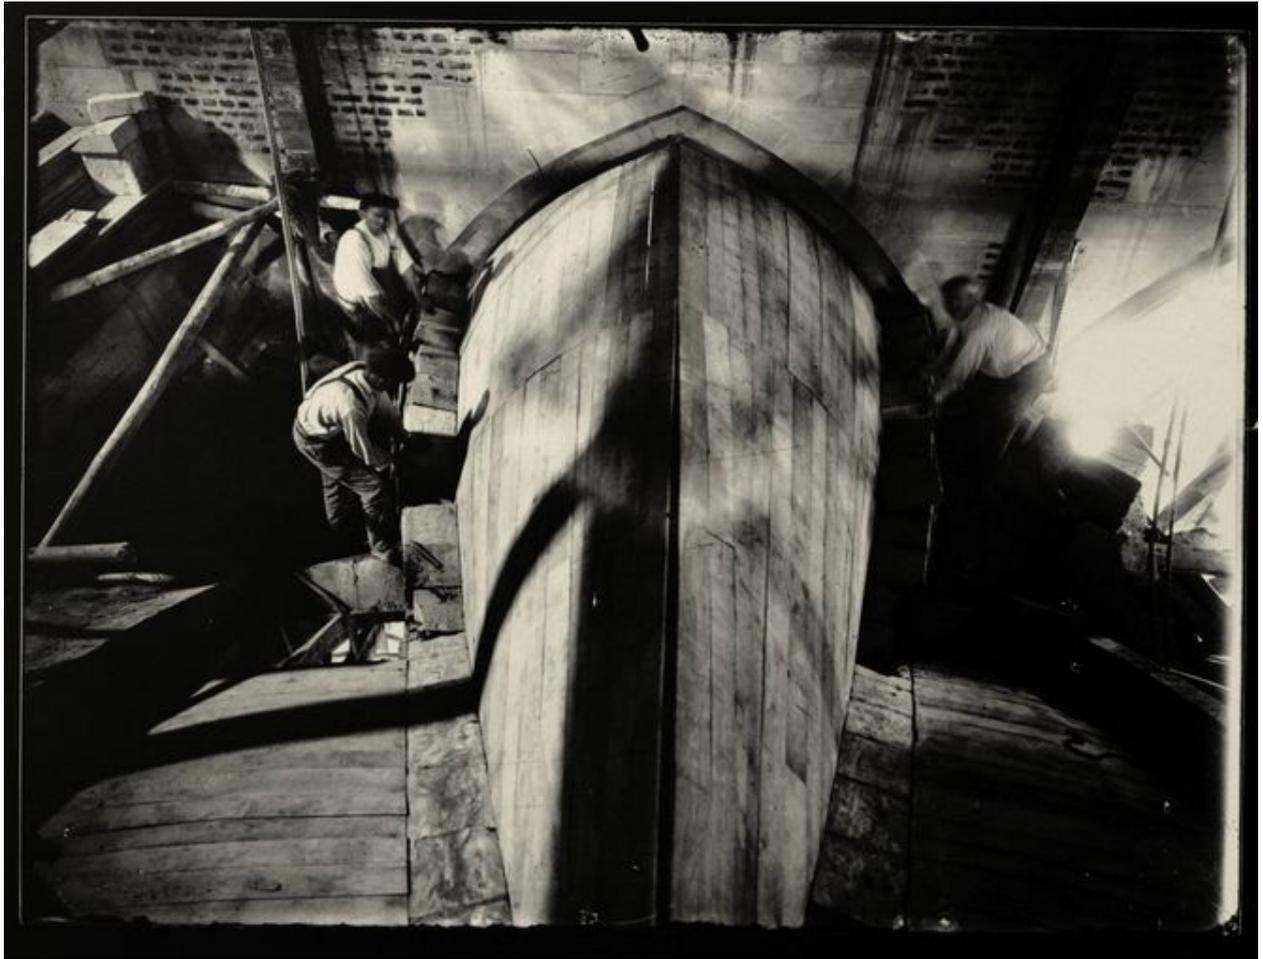
IVR22\_19840200070XB

Réfection de l'extrados des voûtes du vaisseau central ou des transepts.

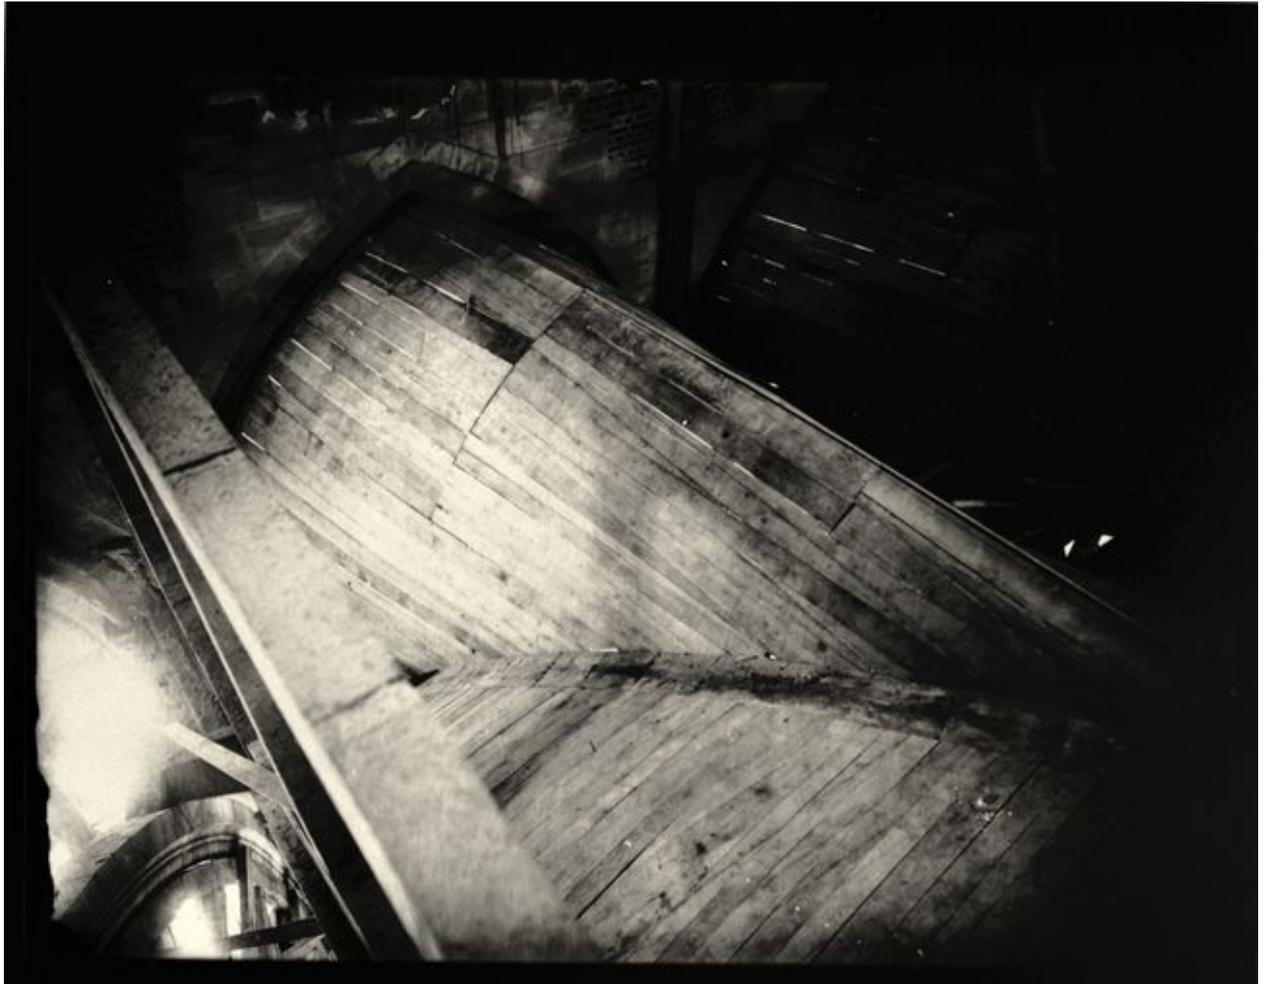
IVR22\_19840200054XB

Détail de la réfection de voûtain du vaisseau central ou des transepts (photographie de l'entre-deux-guerres).

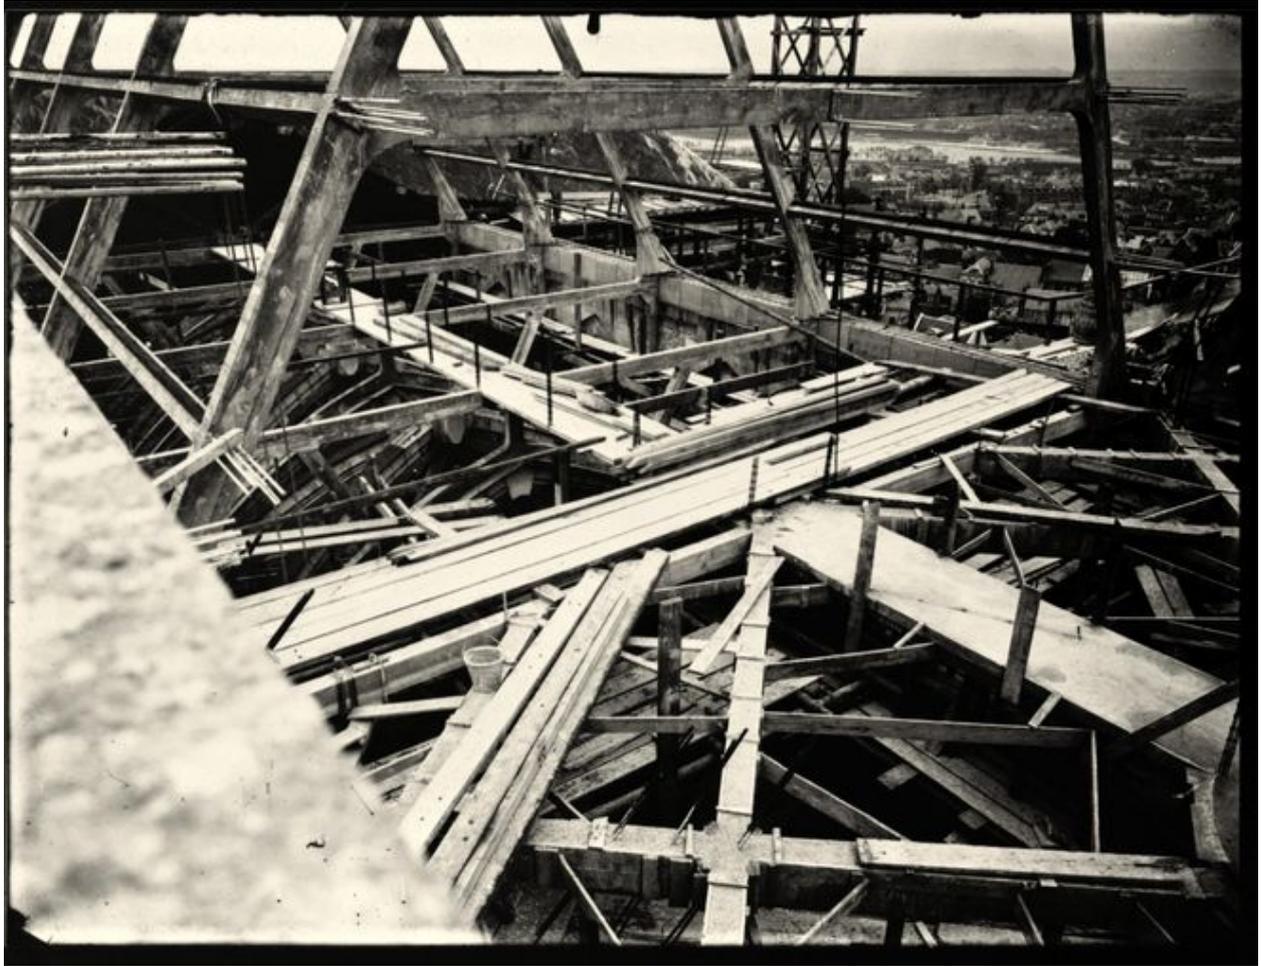
IVR22\_19840200053XB

Pose de la charpente du vaisseau central (photographie de l'entre-deux-guerres).

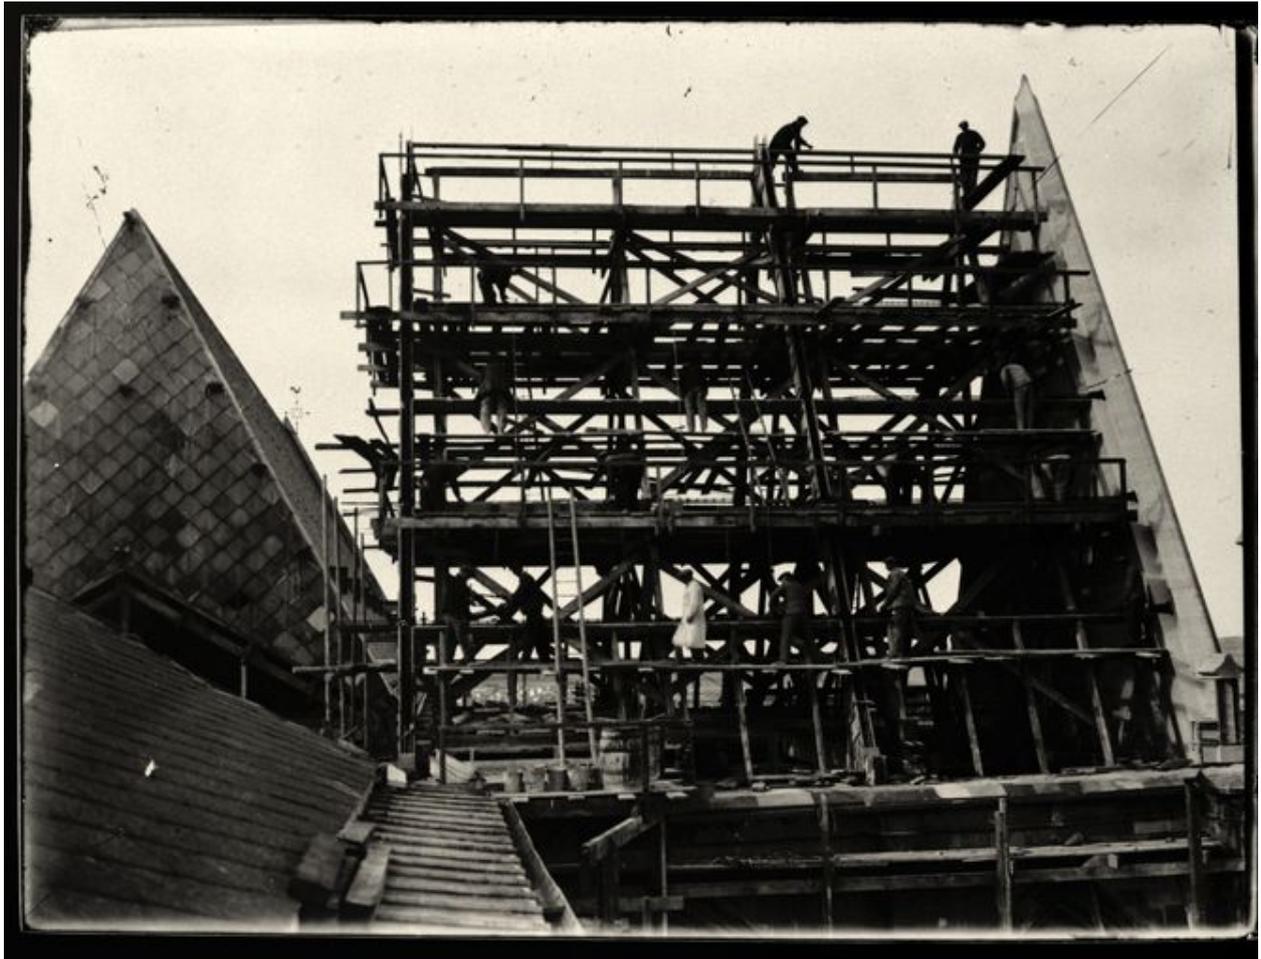
IVR22\_19840200066XB

Construction de la charpente du bras nord du grand transept (photographie de la première moitié des années trente).

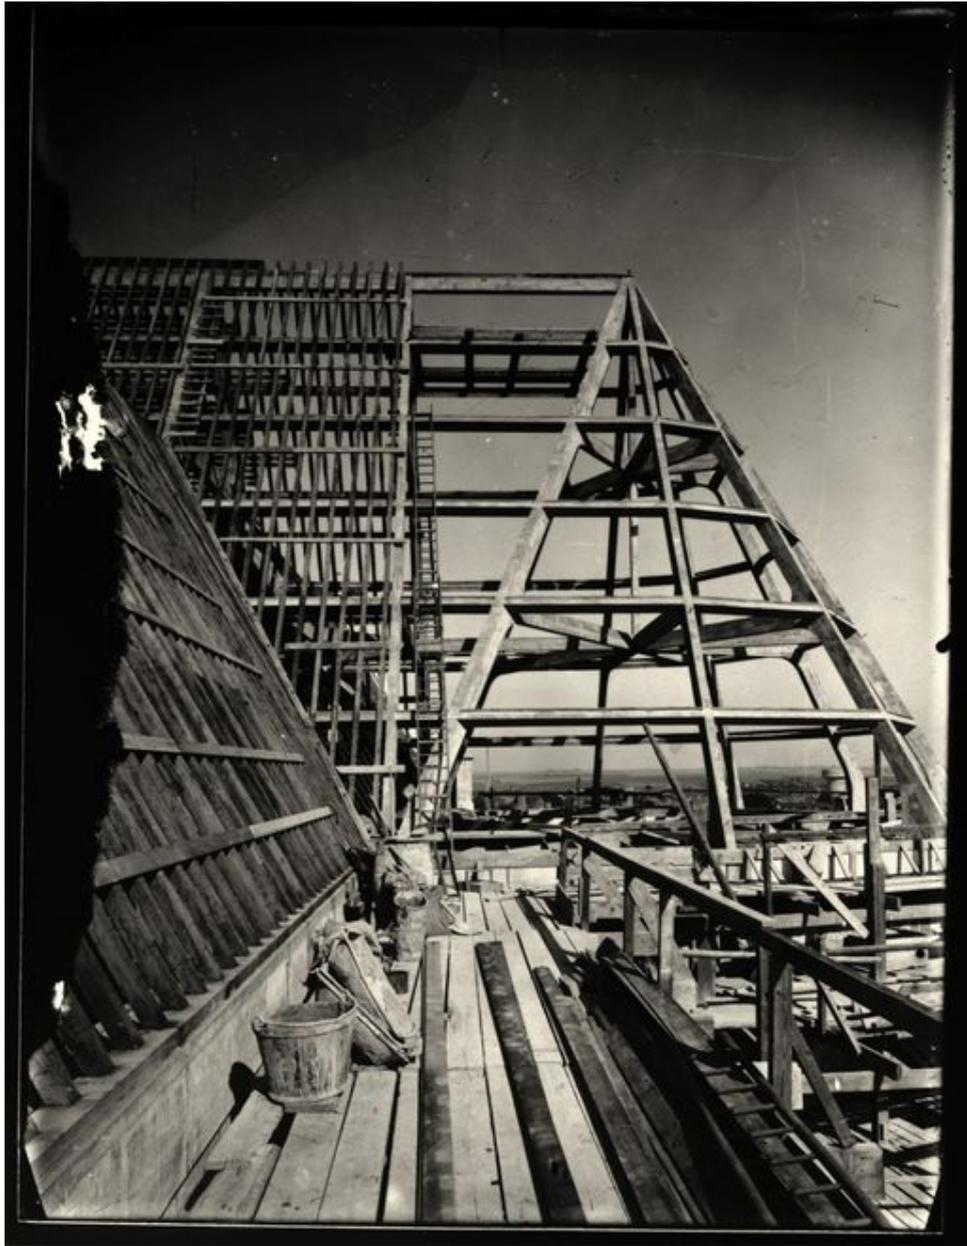
IVR22\_19840200069XB

Pose de la couverture de l'abside (photographie des années trente).

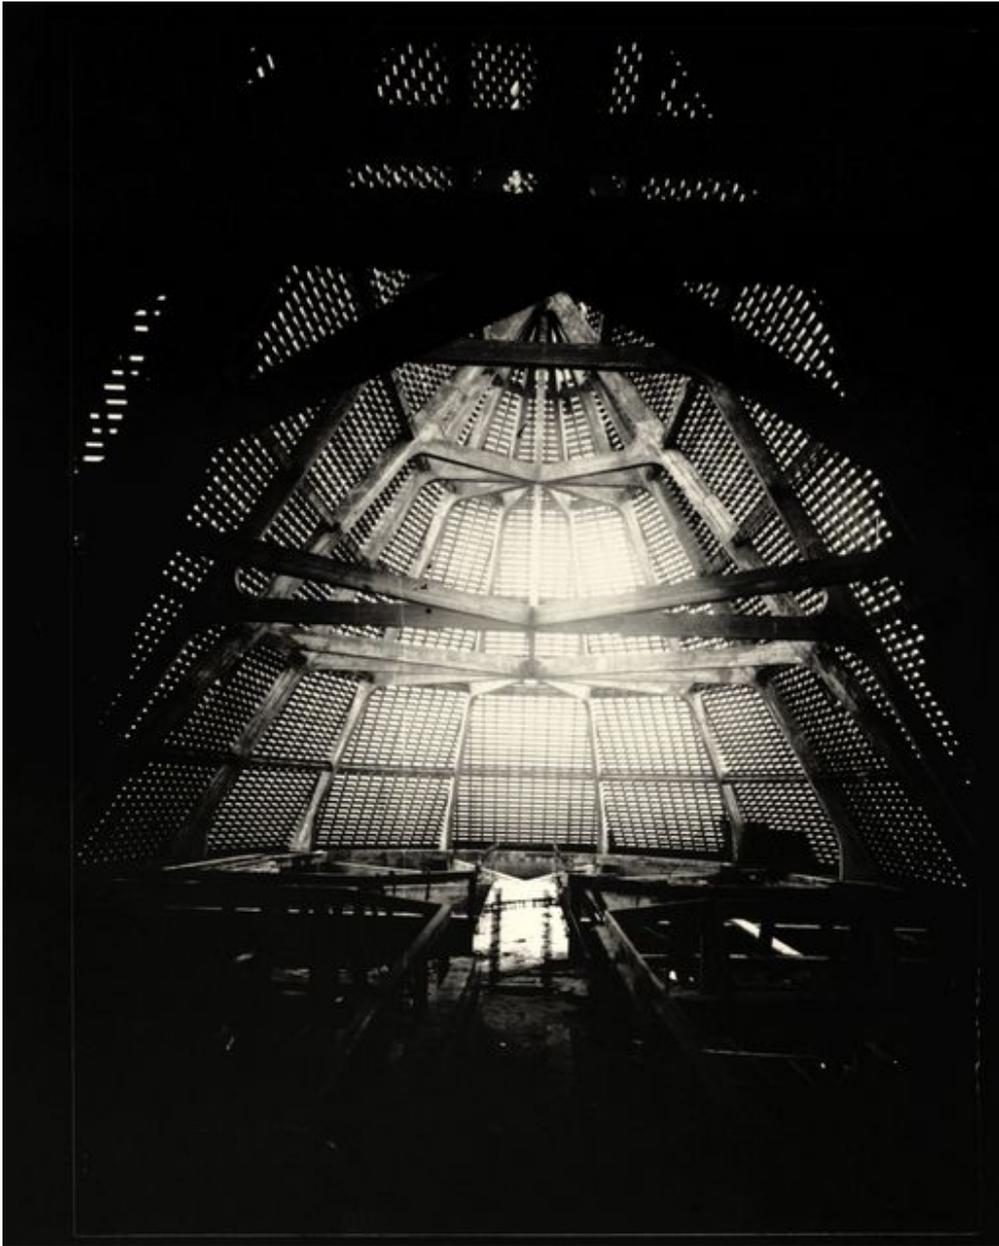
IVR22\_19840200074XB

Vue intérieure de la charpente de l'abside, pendant la pose de la couverture (photographie des années trente).

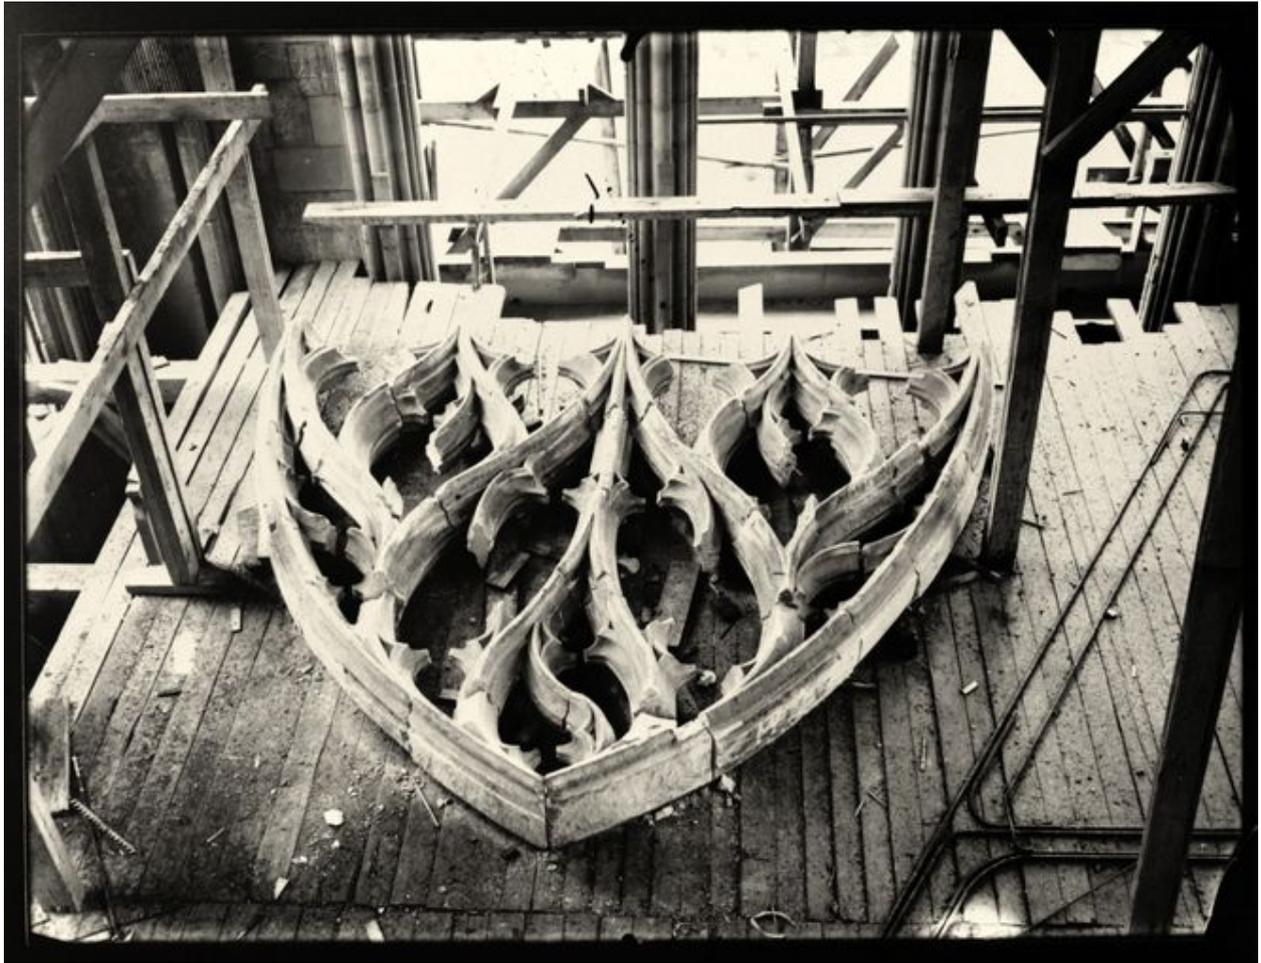
IVR22\_19840200060XB

Vue du tympan d'une fenêtre déposé, à des fins de restauration (photographie de l'entre-deux-guerres).

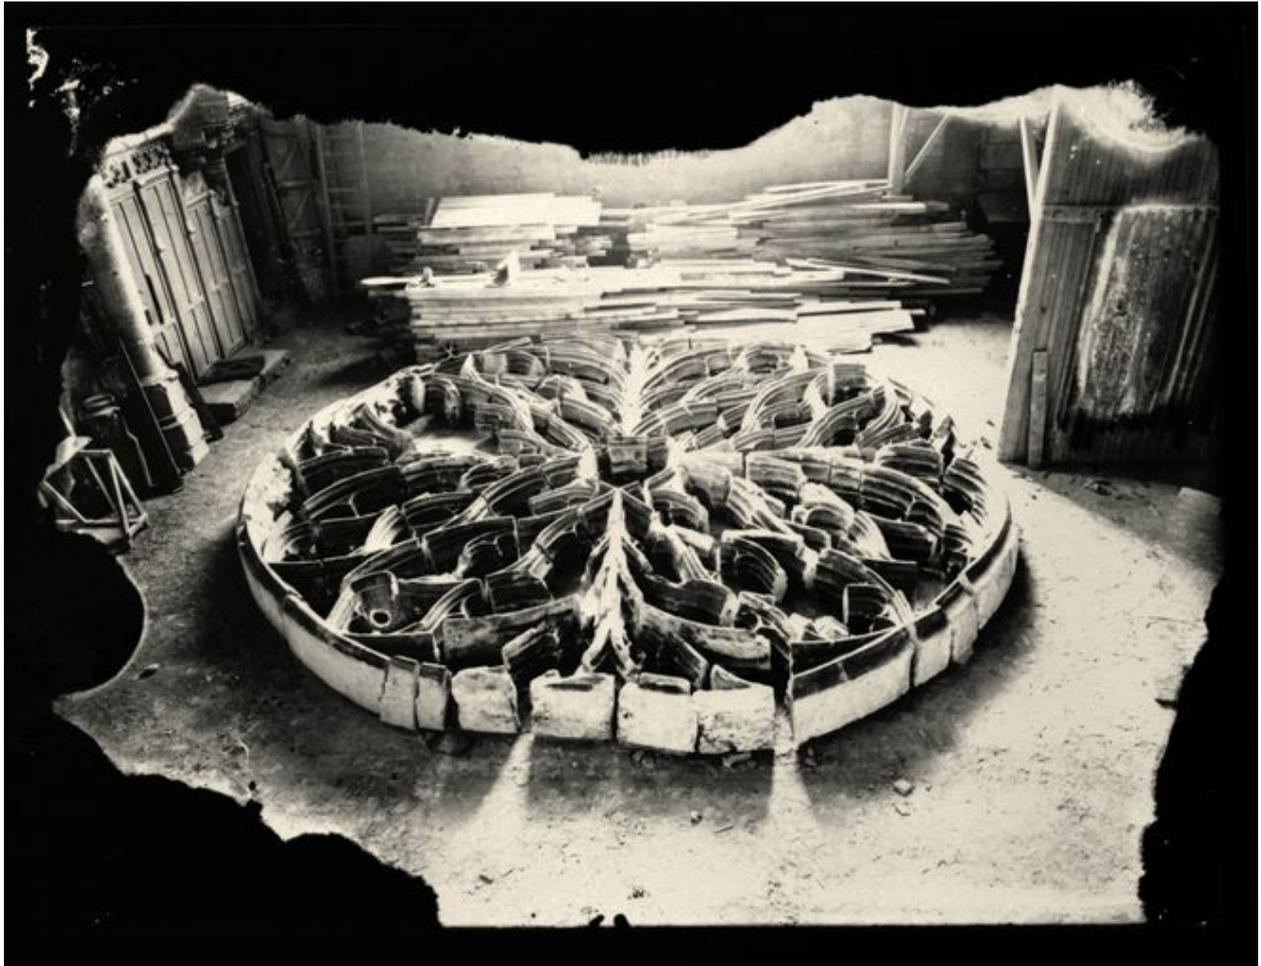
IVR22\_19840200073XB

Vue de la rose du bras nord du petit transept, déposée pour être restaurée (photographie de l'entre-deux-guerres).

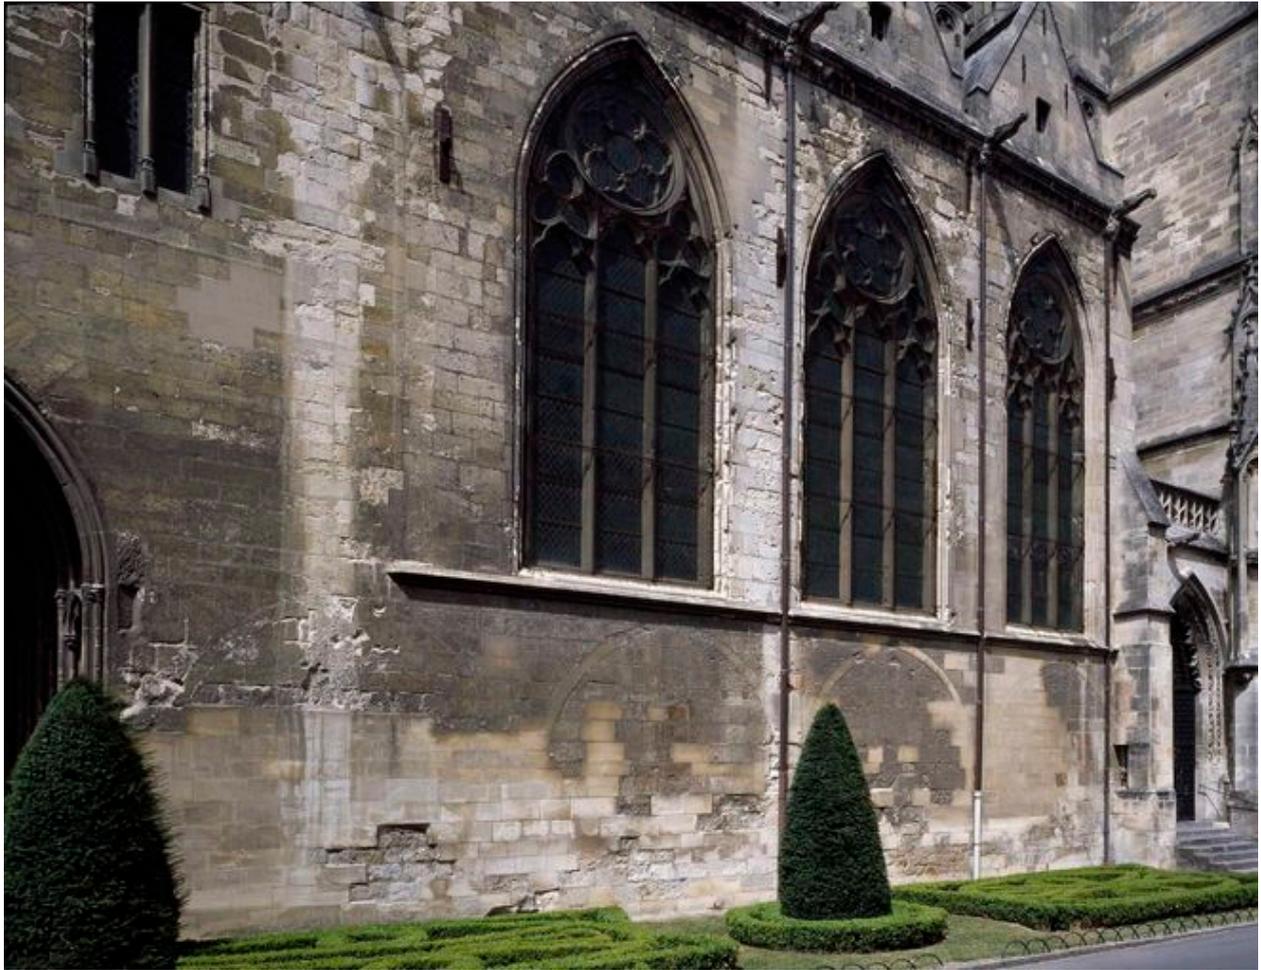
IVR22\_20090200160VA

Traces des arcs du cloître sur le mur des chapelles sud du choeur.

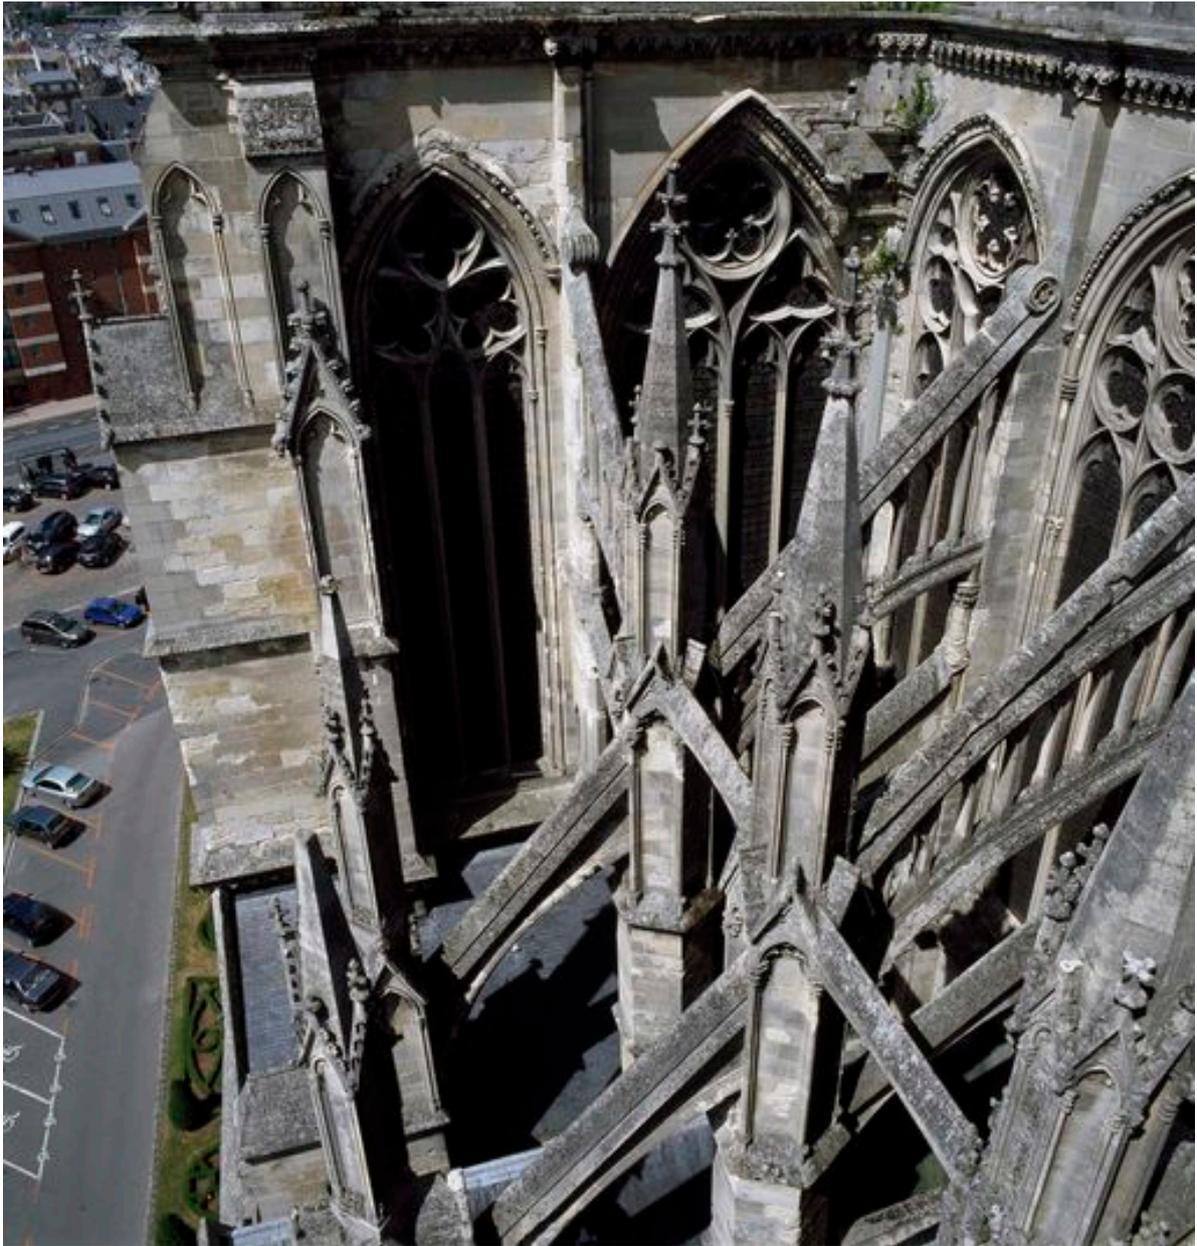
IVR22\_20100200245XA

Vue du contrebutement au sud du choeur.

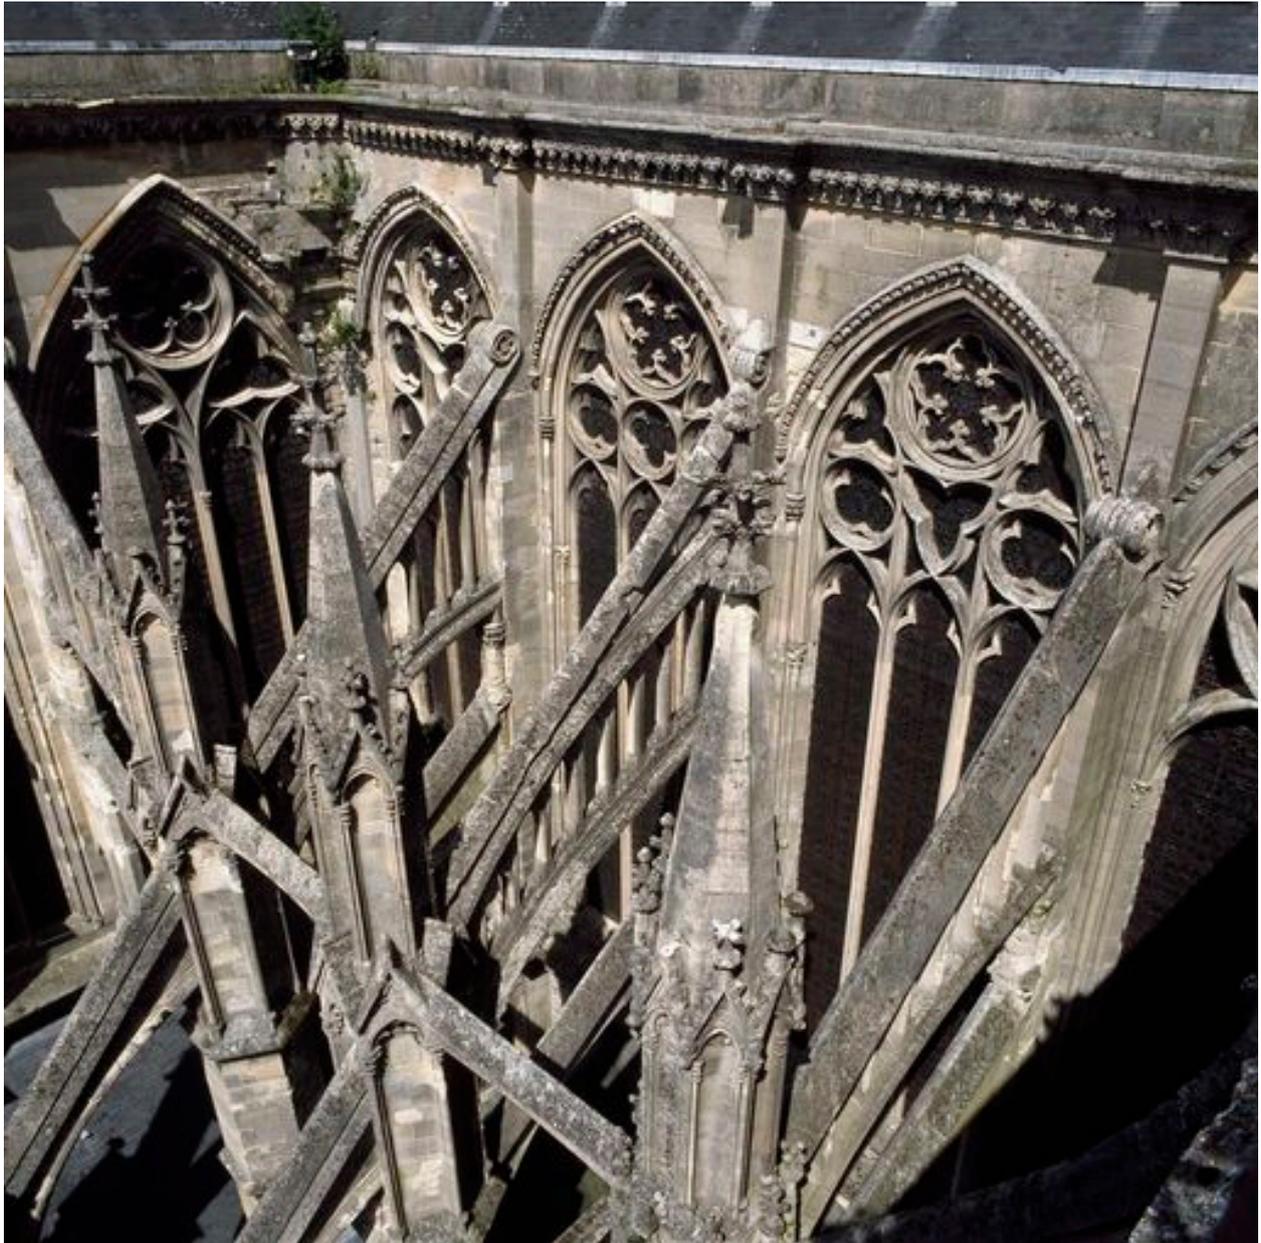
IVR22\_20100200244XA

Détail du contreboutement au sud du choeur.

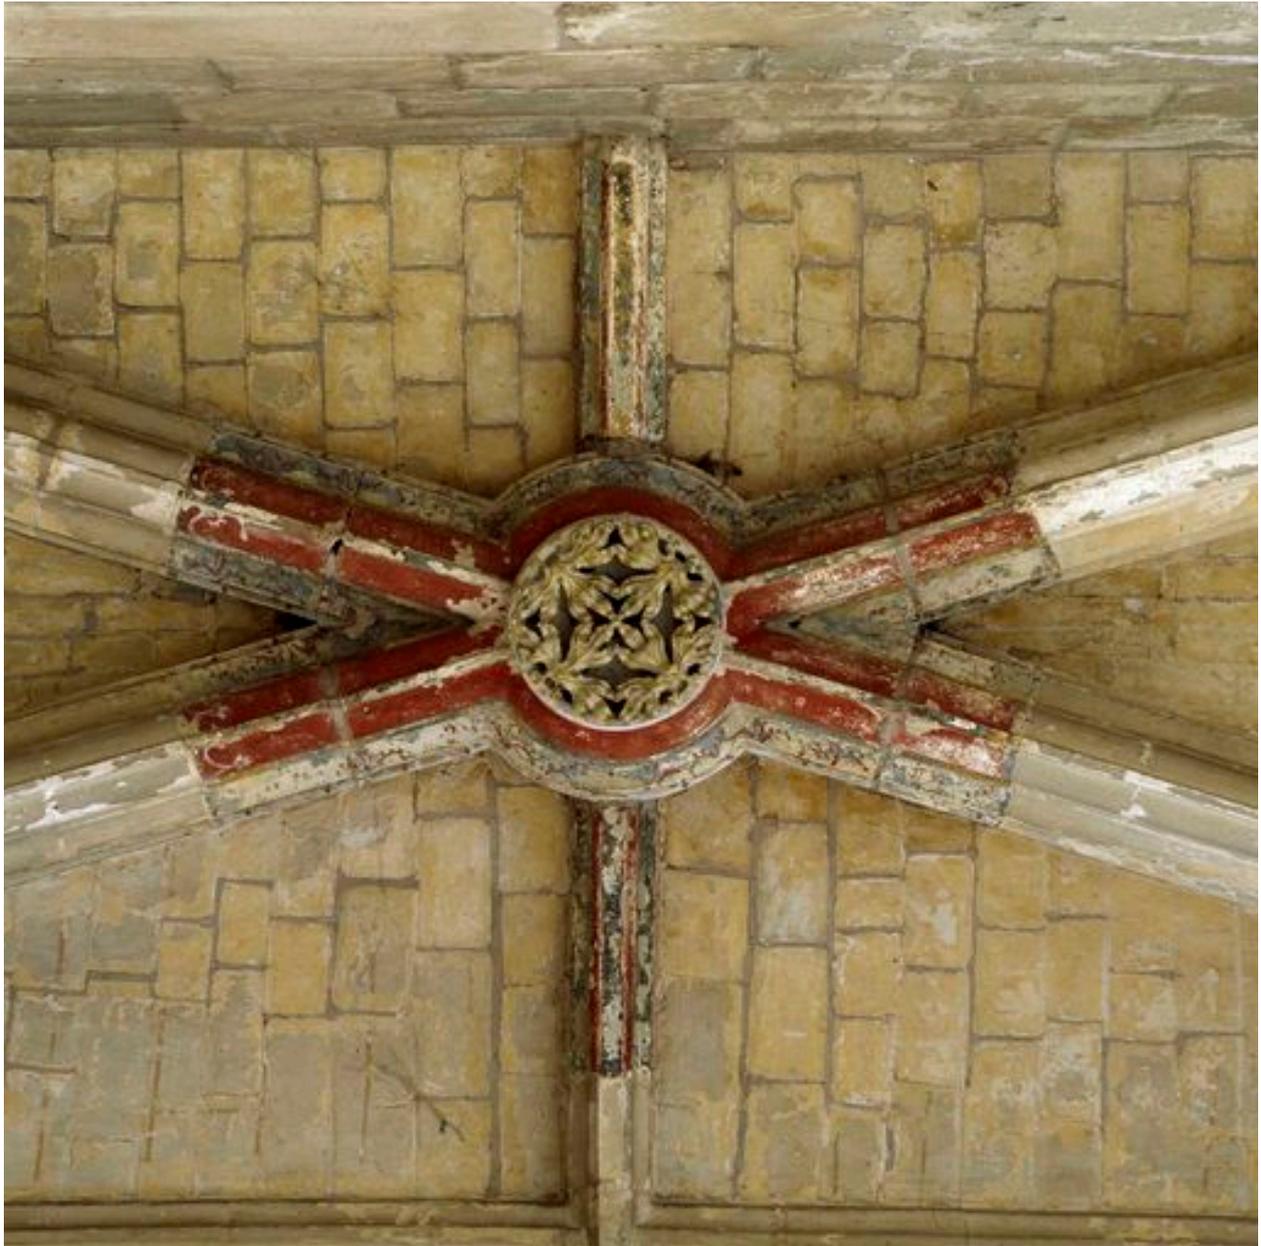
IVR22\_20100200154XA

Voûte de la première travée du collatéral nord de la nef.

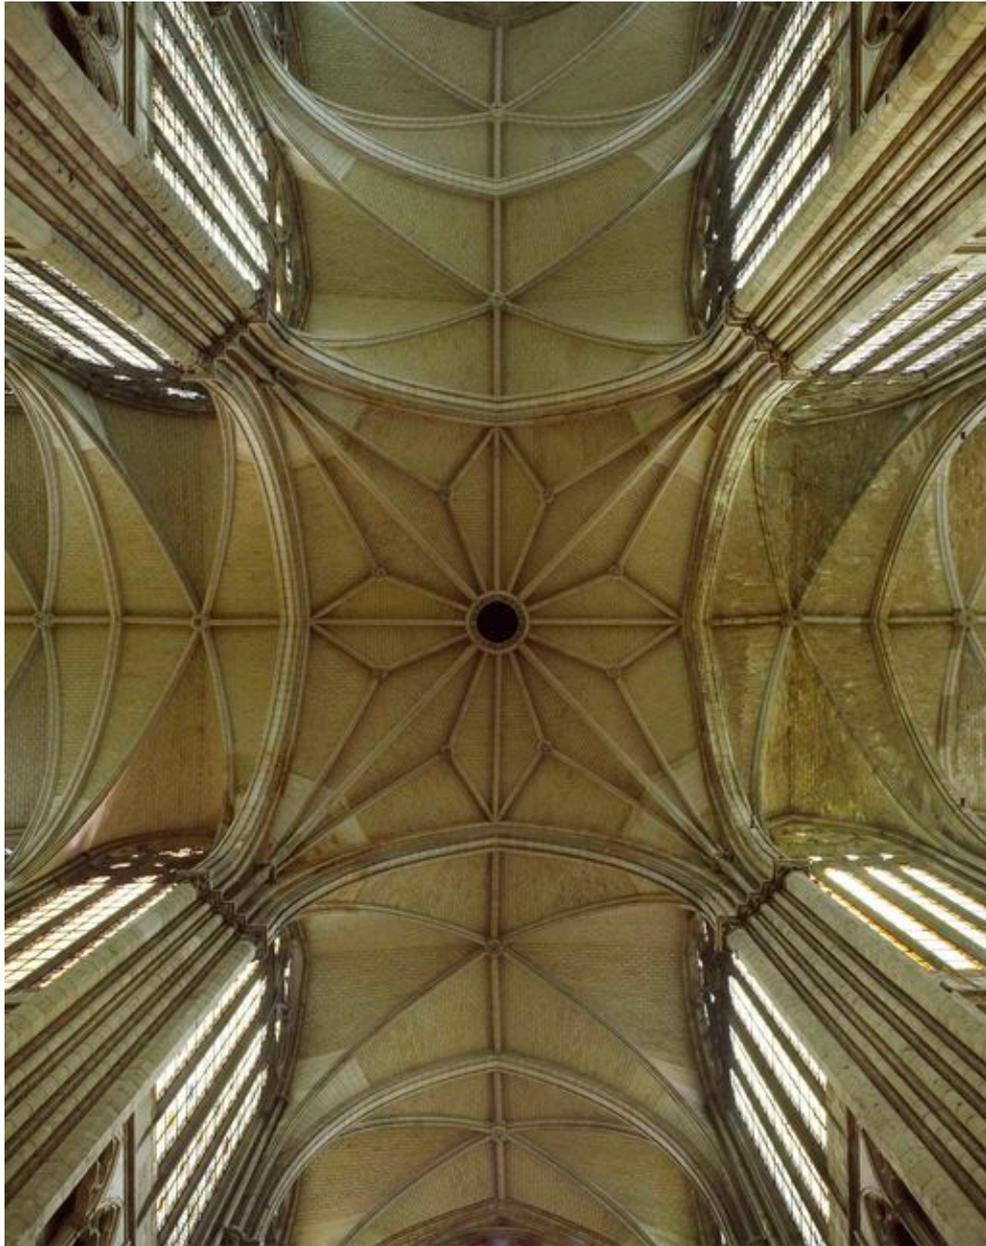
Vue de la voûte de la croisée du grand transept.

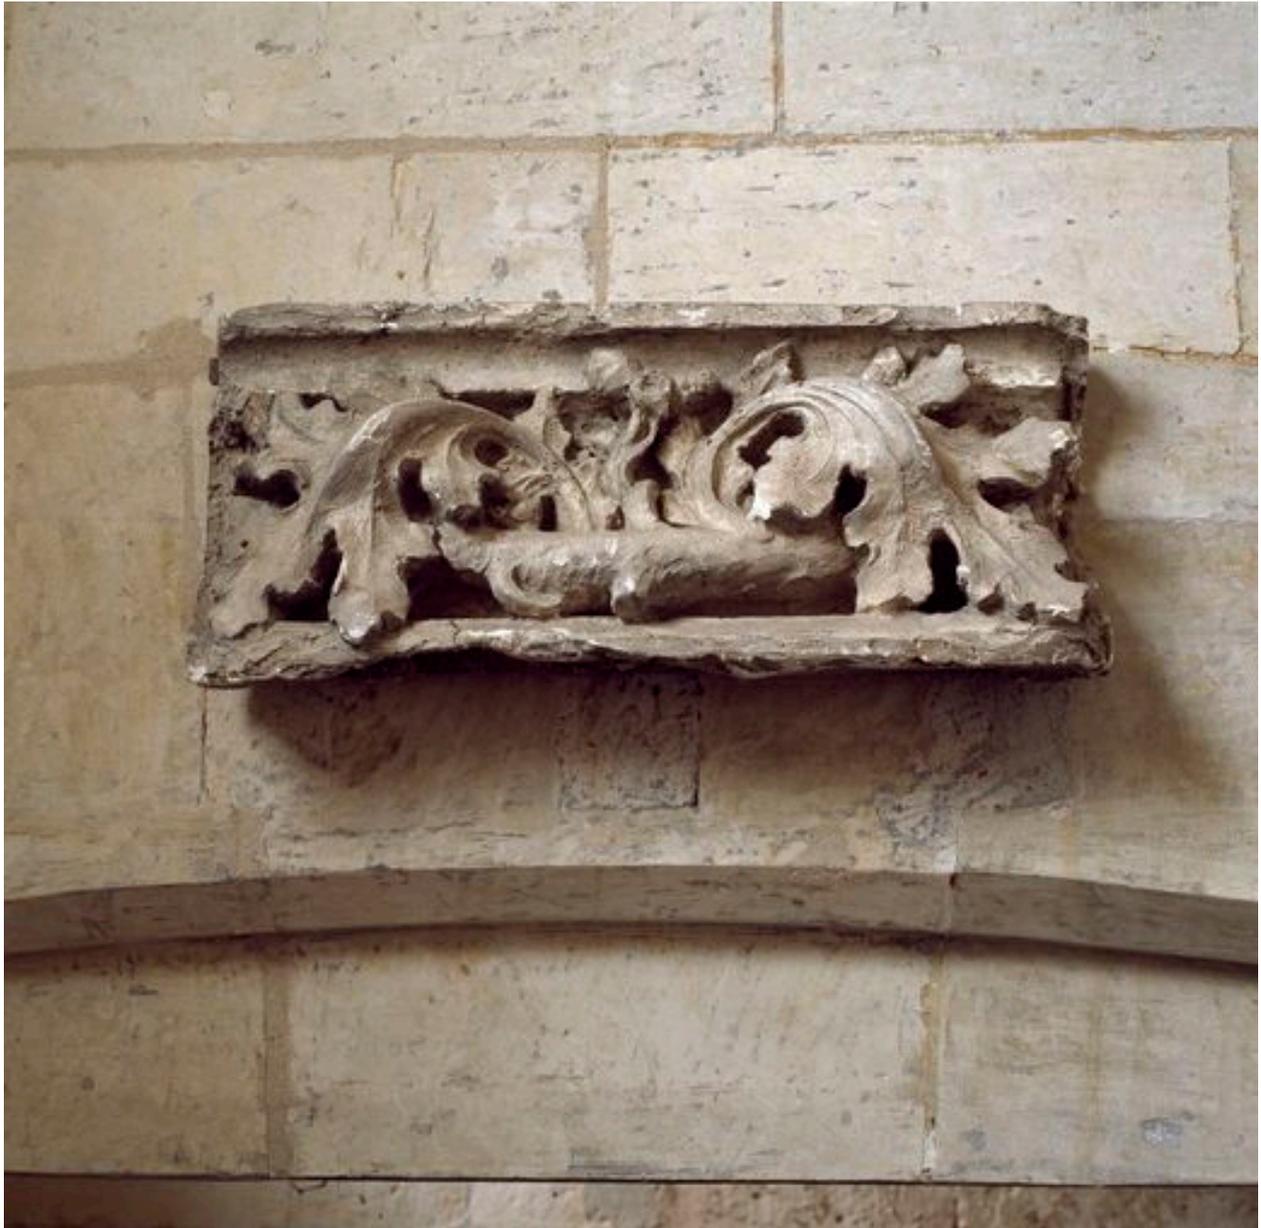
Moulage présenté chapelle Saint-Fursy, ayant servi à la restauration de l'édifice après la Grande Guerre.

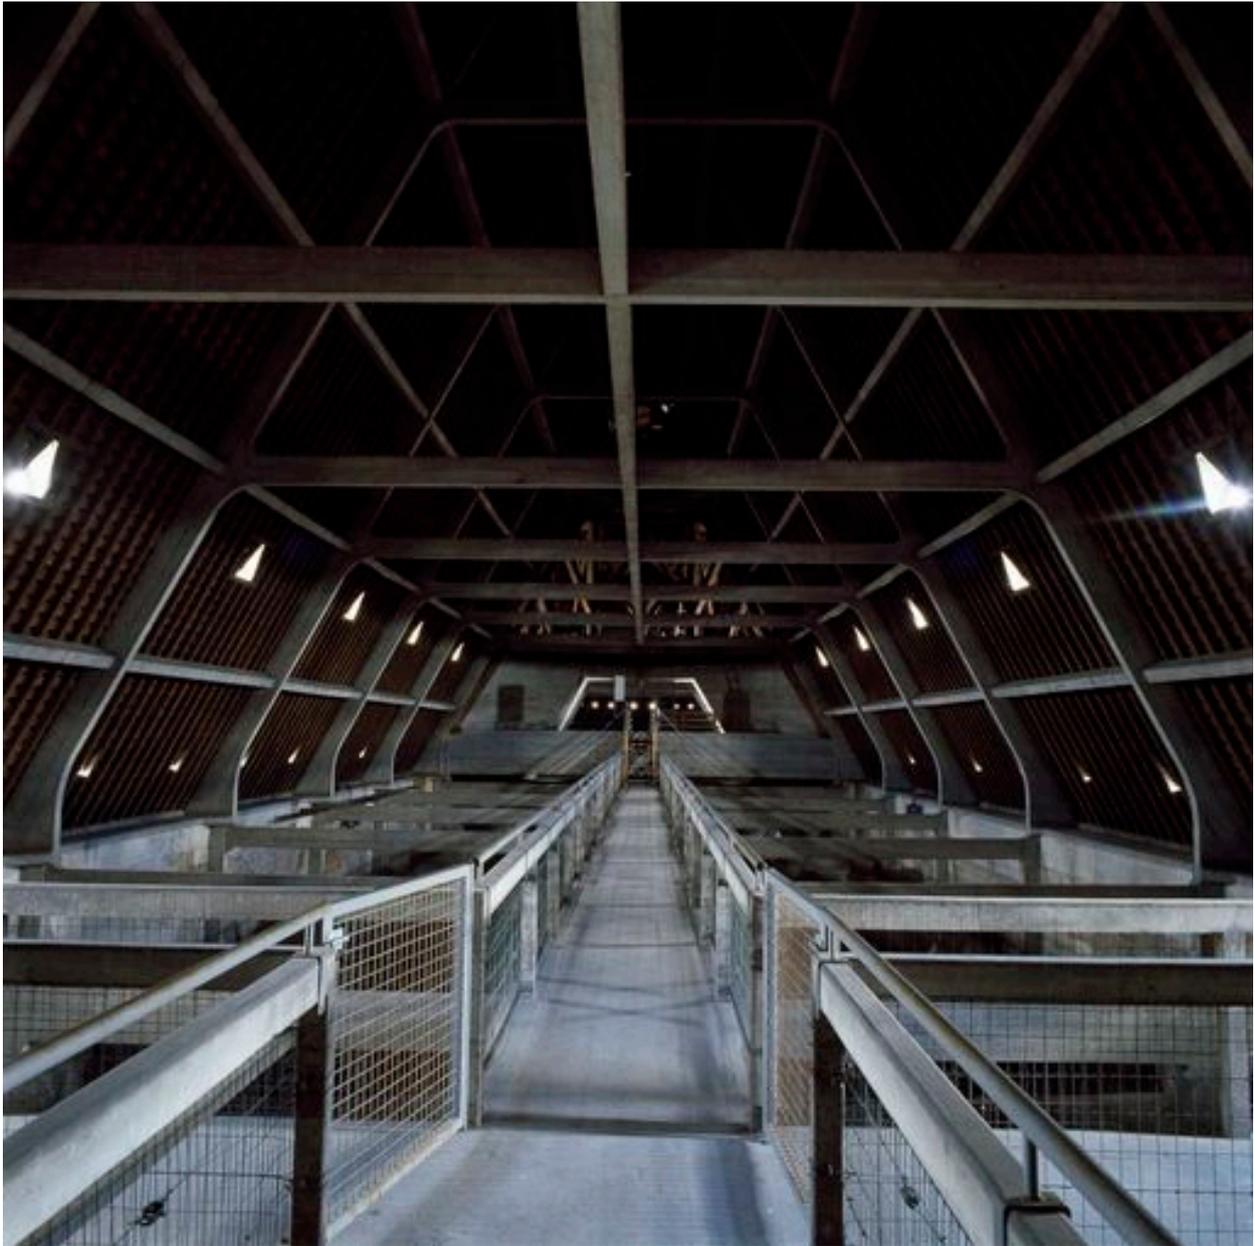
Charpente en béton du vaisseau central, d'ouest en est.

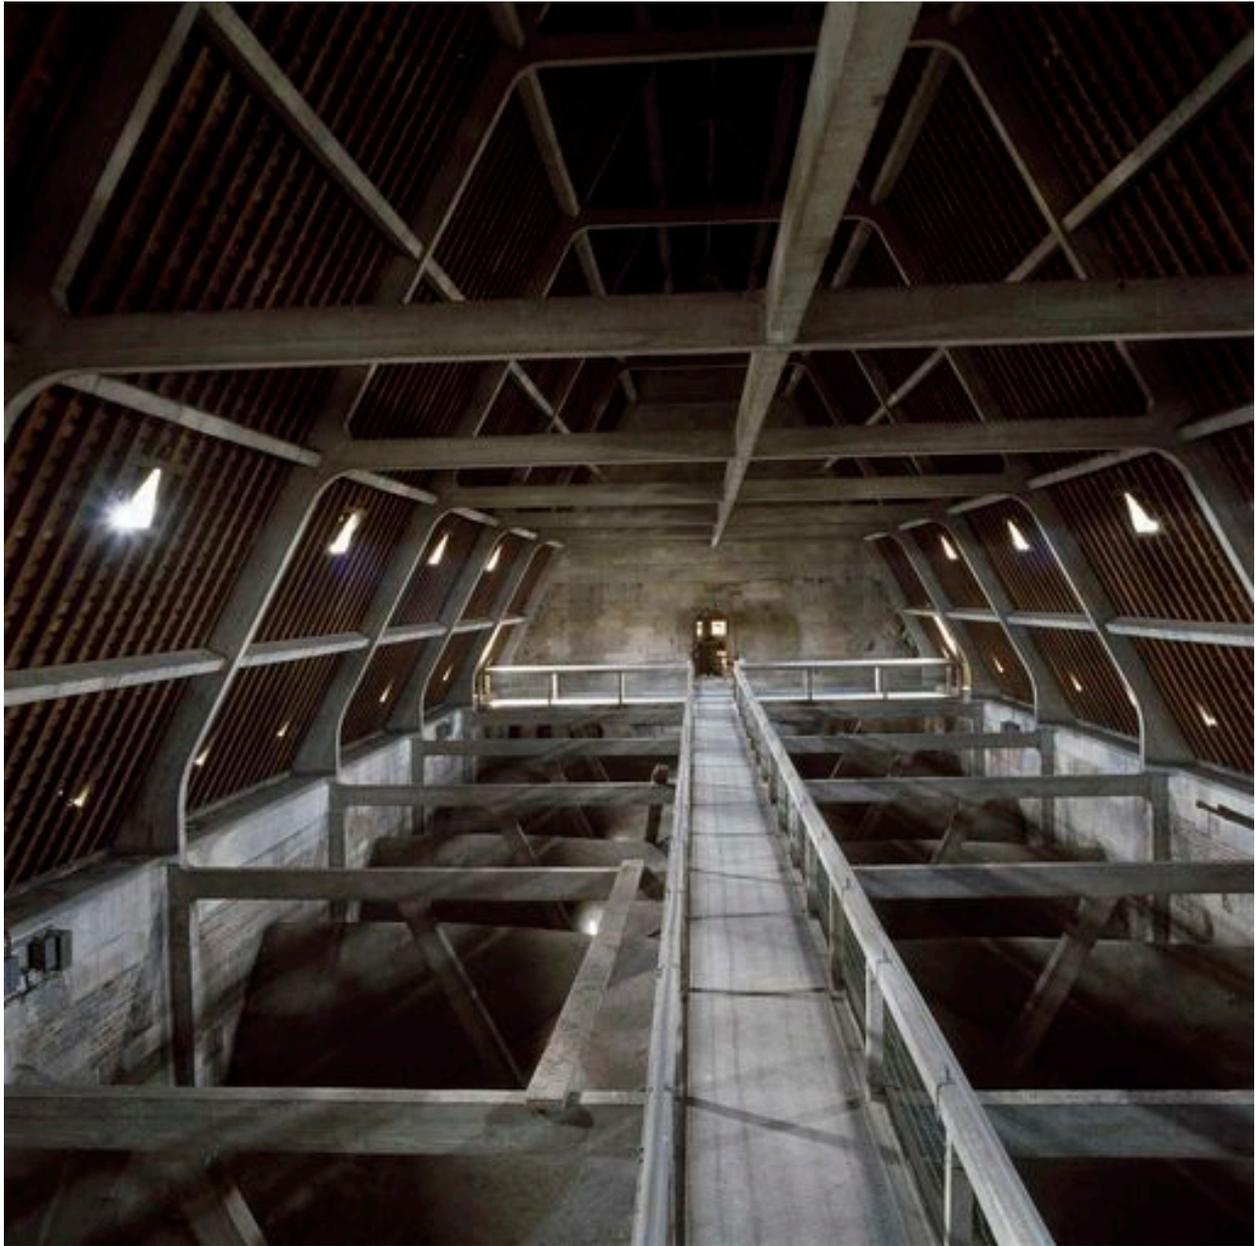
Charpente en béton de la nef, vue d'est en ouest.
