## L'ancienne collégiale royale, puis église paroissiale, actuellement basilique Saint-Quentin

Numéro de dossier : IA02001429

Cadre de l'étude : enquête thématique régionale la basilique de Saint-Quentin, patrimoine gothique

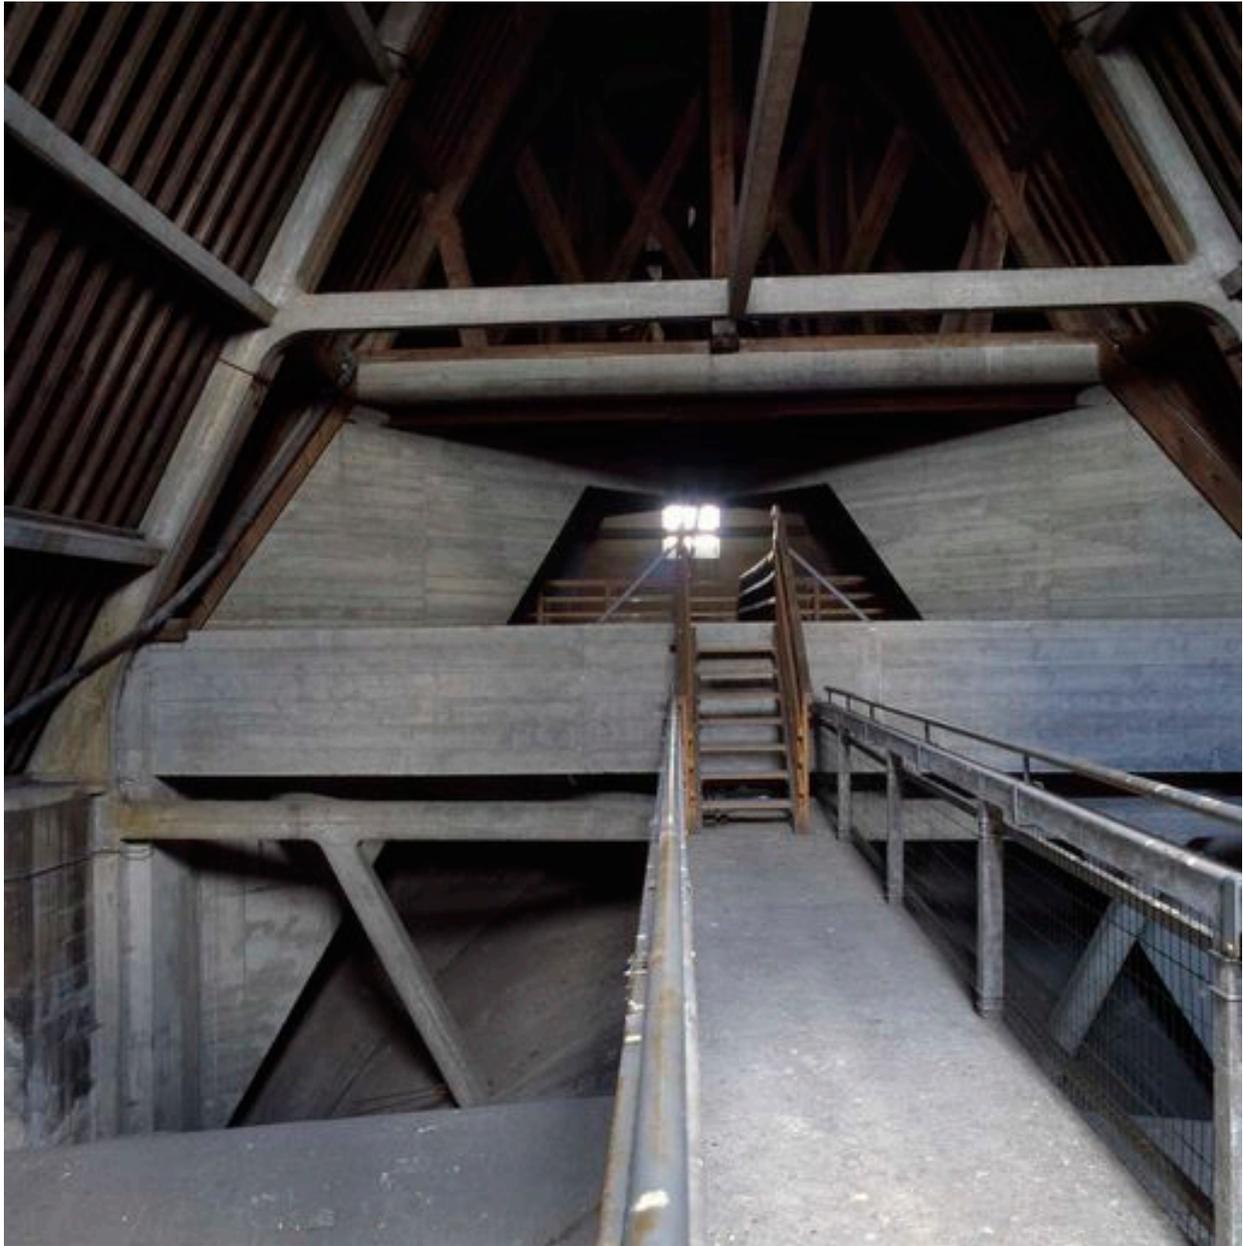
Vue de la charpente en béton du petit transept.

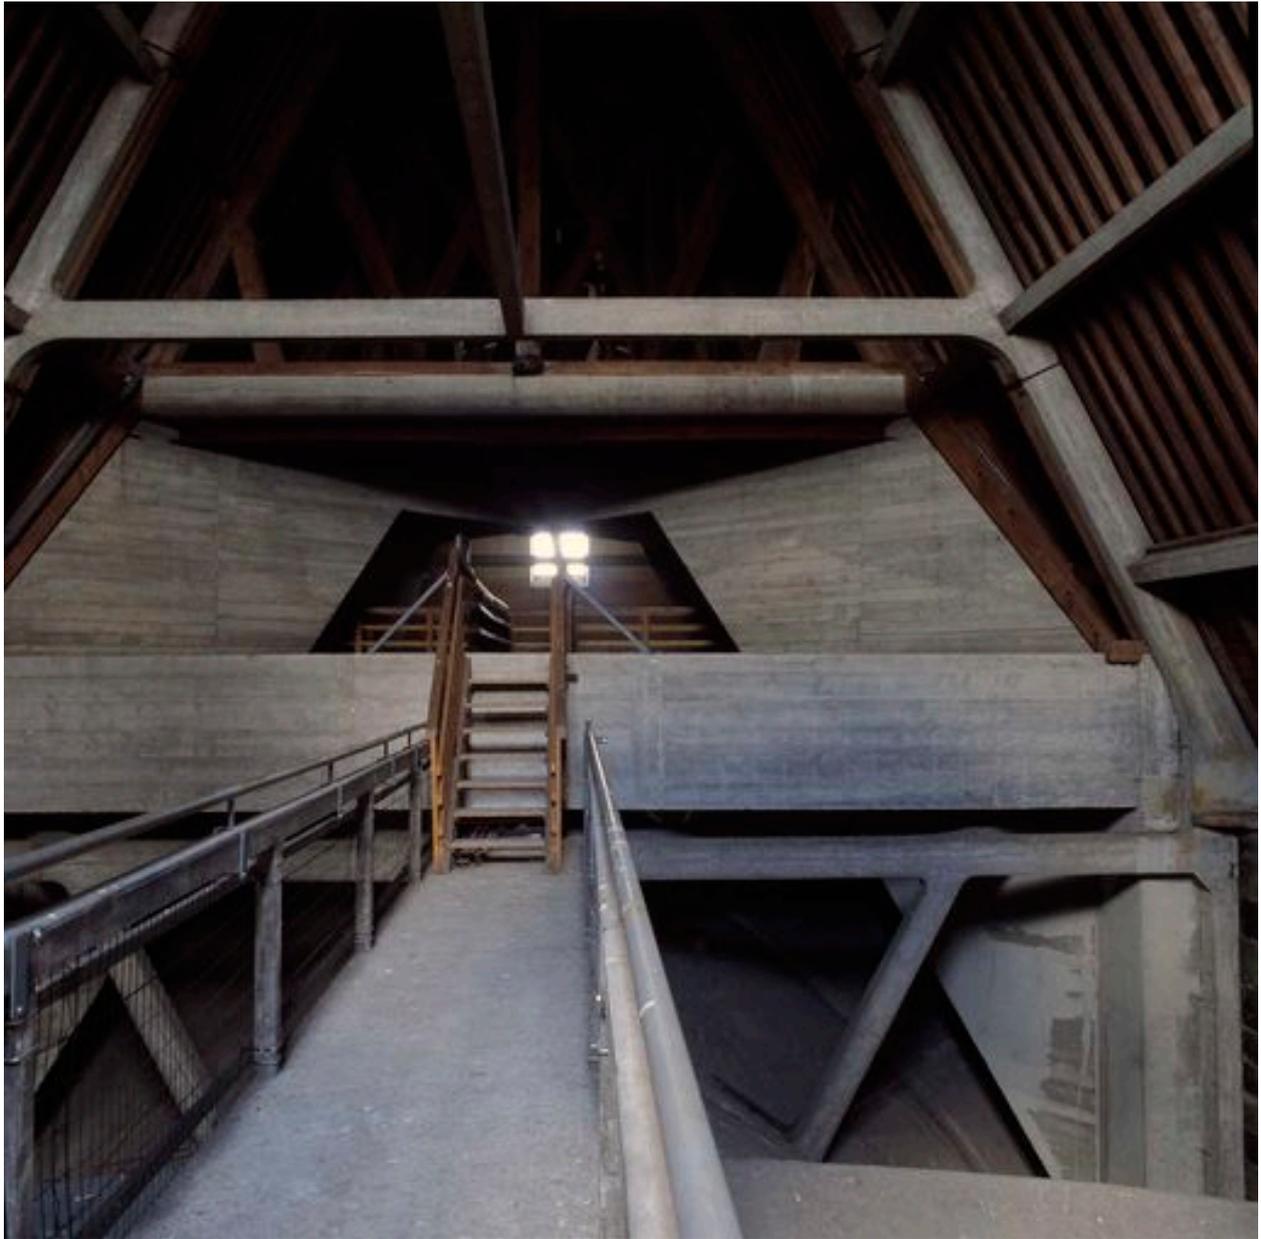
Vue de la charpente en béton du petit transept.

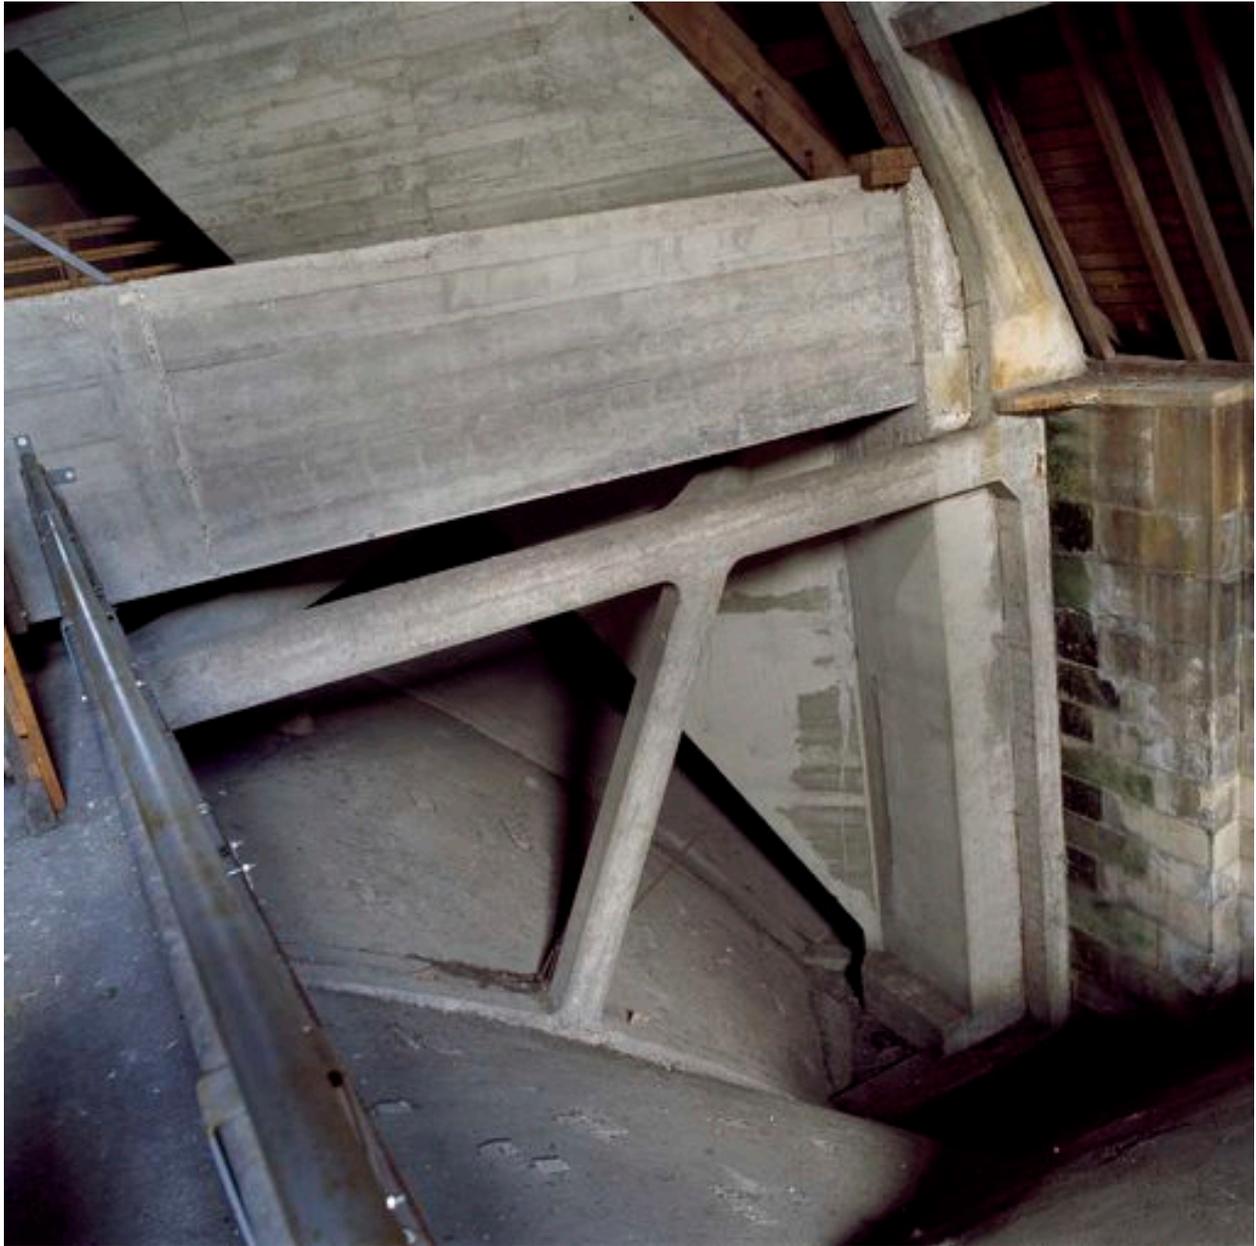
Détail de l'extrados des voûtes et de la charpente en béton.

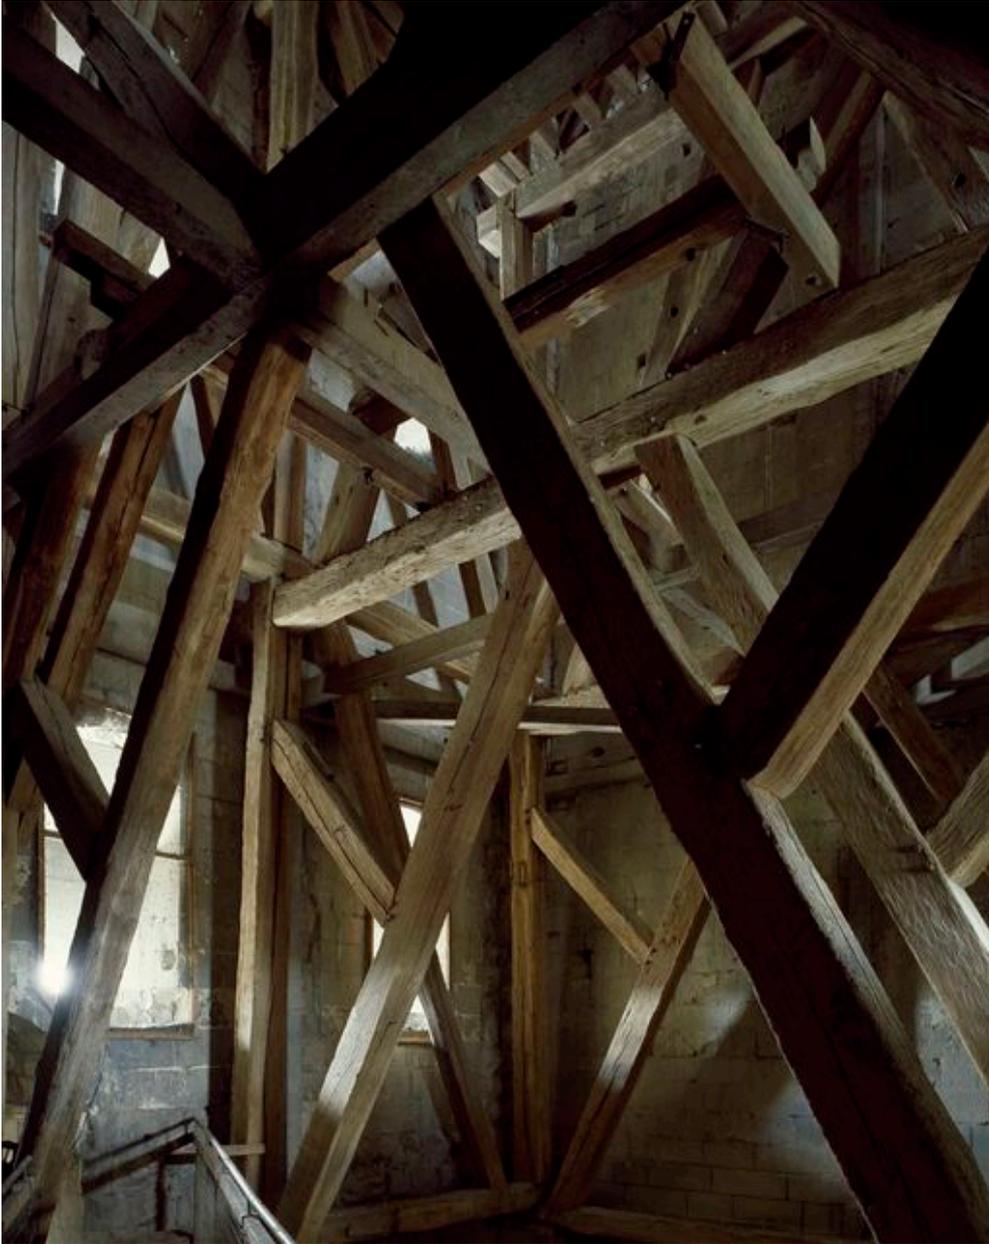
Vue de la charpente du clocher.
