Hauts-de-France, Somme  
Noyelles-sur-Mer  
Nolette  
16 rue de Sailly-Bray

## Ferme

Numéro de dossier : IA80007499  
Date de l'enquête initiale : 2005  
Date(s) de rédaction : 2005  
Cadre de l'étude : inventaire préliminaire arrière-pays maritime picard  
Degré d'étude : étudié

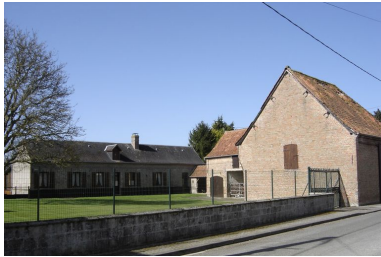
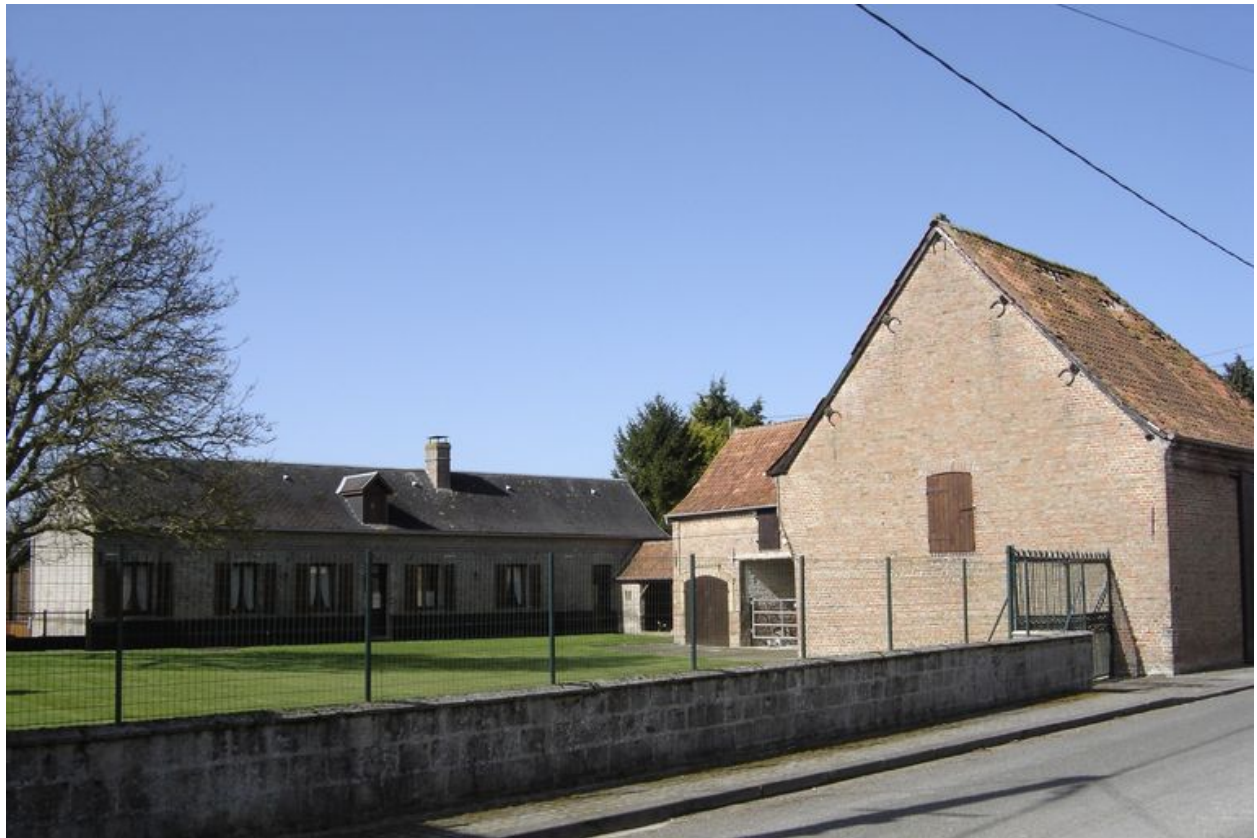
Vue générale.  
Phot. Inès Guérin  
IVR22\_20058005476NUCA

Vue générale.

Cette ferme se compose de bâtiments en brique distribués autour de trois côtés d'une vaste cour. Le logis occupe le fond de la première cour (la seconde est située à l'arrière de l'habitation). Il s'agit d'une construction en brique de sept travées de long. Deux portes en façade permettent la distribution des pièces intérieures. Les ouvertures bénéficient d'une distribution plus ou moins régulière. Le toit à longs pans et coyaux en ardoise est percé d'une lucarne. Le décor est limité à la corniche ainsi qu'aux fers d'ancrage en S. La partie occidentale de la propriété est occupée par une remise, située en retour d'équerre du logis, longeant ainsi la rue de l'Eglise. Elle se poursuit par un ancien local à animaux (cochons et vaches selon les compartiments proposés). La corniche est composée d'une rangée de boutisses. Sur la rue de l'Eglise, elle se compose de briques disposées en épi. De petites ouvertures verticales, uniquement situées sur la partie sud de l'édifice, trahit la distribution intérieure ; seule cette partie serait donc destinée aux animaux. La grange longe la rue de Sailly. L'angle sur cour est pourvu d'un encorbellement. La façade sur rue est percée d'une porte permettant l'accès des machines et d'une fenêtre haute pour l'engrangement, percement que l'on retrouve sur le pignon oriental. La corniche est constituée de briques disposées en épi. Les fers d'ancrage semi-circulaires sont disposés le long des pignons. Le toit à longs pans et coyaux est en tuiles mécaniques. Un mur de brique et silex clôt la propriété sur la rue de l'Eglise. Au fond de celle-ci, un grand édifice en briques avec jambes droites saillantes tombe en ruine. Il s'agit probablement d'une ancienne charreterie. La charpente ainsi que la toiture sont récentes. La couverture est percée.

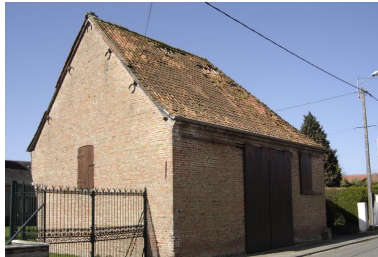
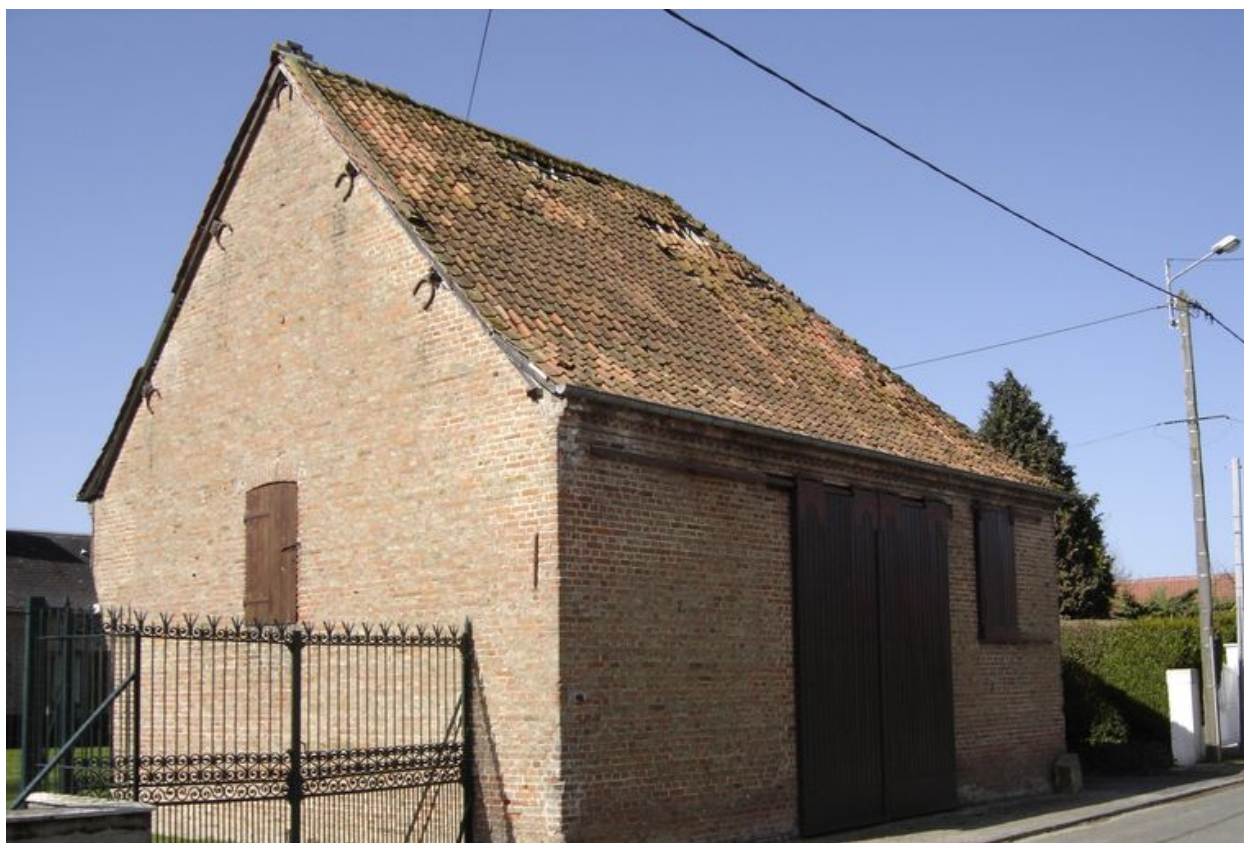
Vue générale de la grange sur rue.  
Phot. Inès Guérin  
IVR22\_20058005477NUCA

Vue générale de la grange sur rue.

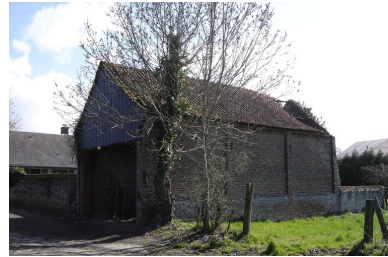
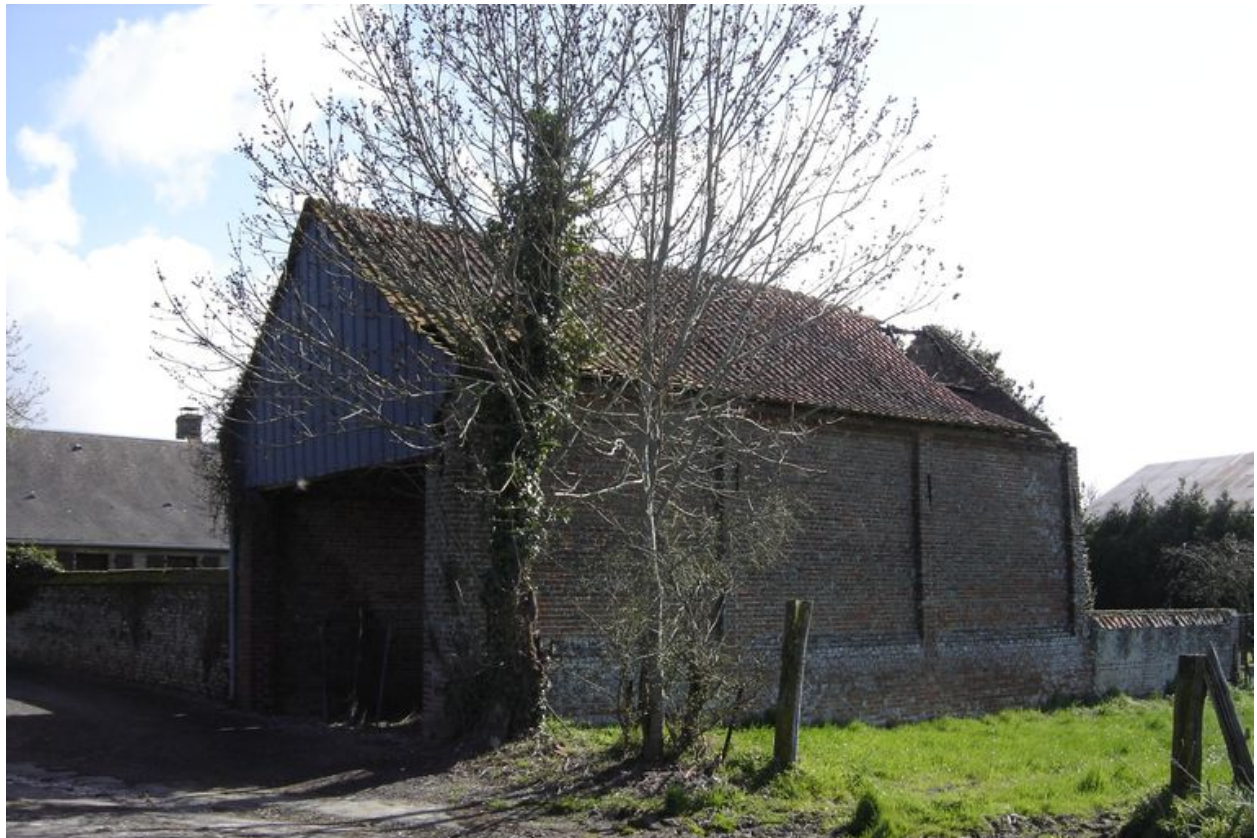
Vue du hangar en fond de parcelle.  
Phot. Inès Guérin  
IVR22\_20058005479NUCA

Vue du hangar en fond de parcelle.
