## Ancienne ferme dit Château de la Solitude puis la Rêverie à Saint-Quentin-en-Tourmont (actuel centre équestre)

Numéro de dossier : IA80007283

Cadre de l'étude : inventaire préliminaire arrière-pays maritime picard, patrimoine de la villégiature

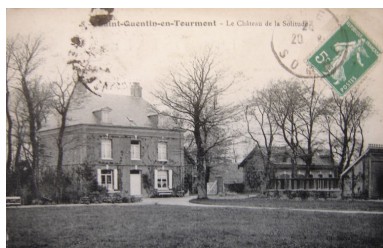
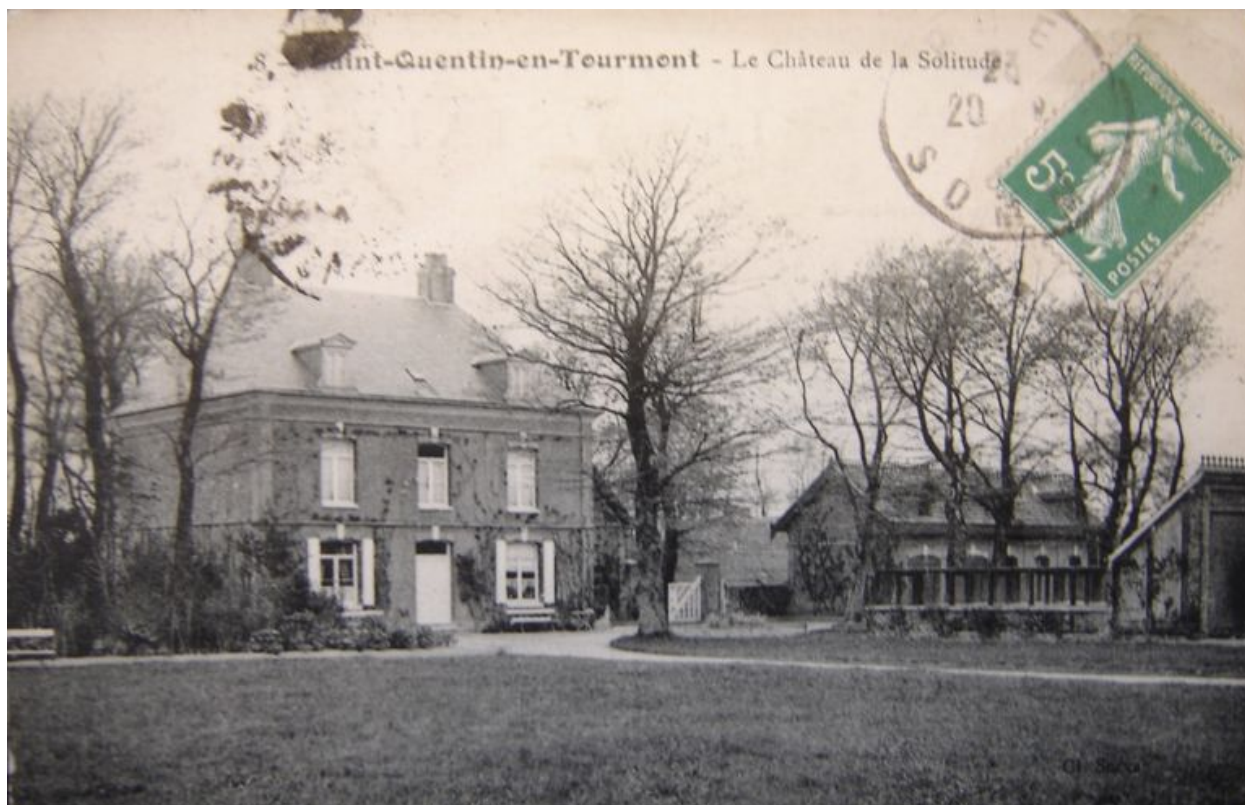
Vue du château au  
début du 20e siècle.  
Repro. Inès Guérin  
IVR22\_20058006287NUCAB

Vue du château au début du 20e siècle.

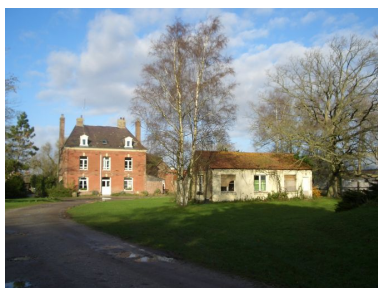
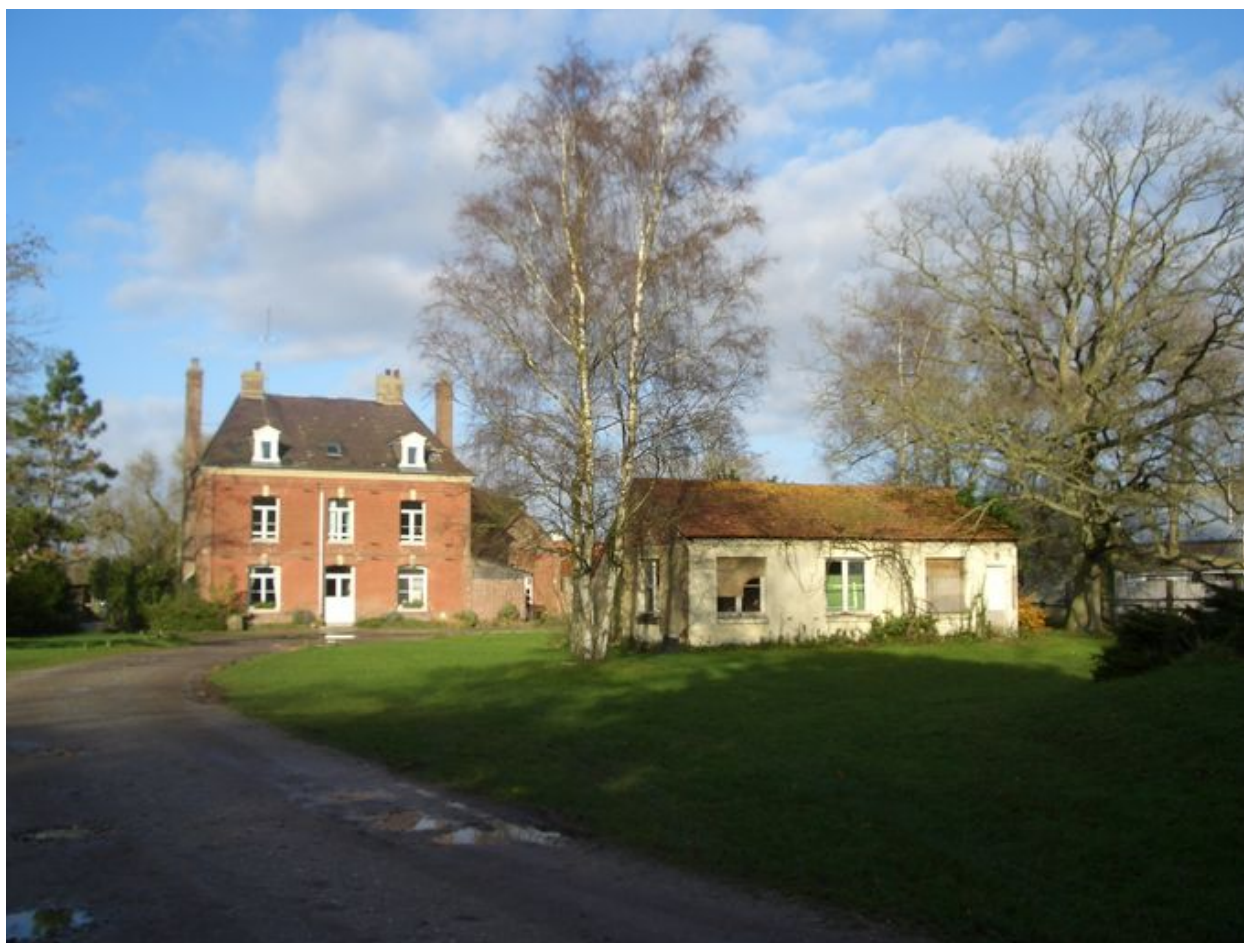
Vue générale.  
Phot. Inès Guérin  
IVR22\_20068005636NUCA

Vue générale.

L'ensemble architectural est situé au cœur de la parcelle, en retrait de la voie de circulation. Une allée sinueuse permet d'atteindre le logis appelé "villa". Il s'agit d'un bâtiment en brique de trois travées, pourvu d'un rez-de-chaussée, d'un étage et d'un comble à surcroît. Le toit à longs pans et croupes est en ardoise, percé de deux lucarnes à fronton triangulaire. Le décor se concentre à la corniche, en pierre moulurée.

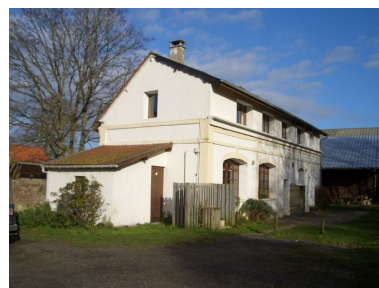
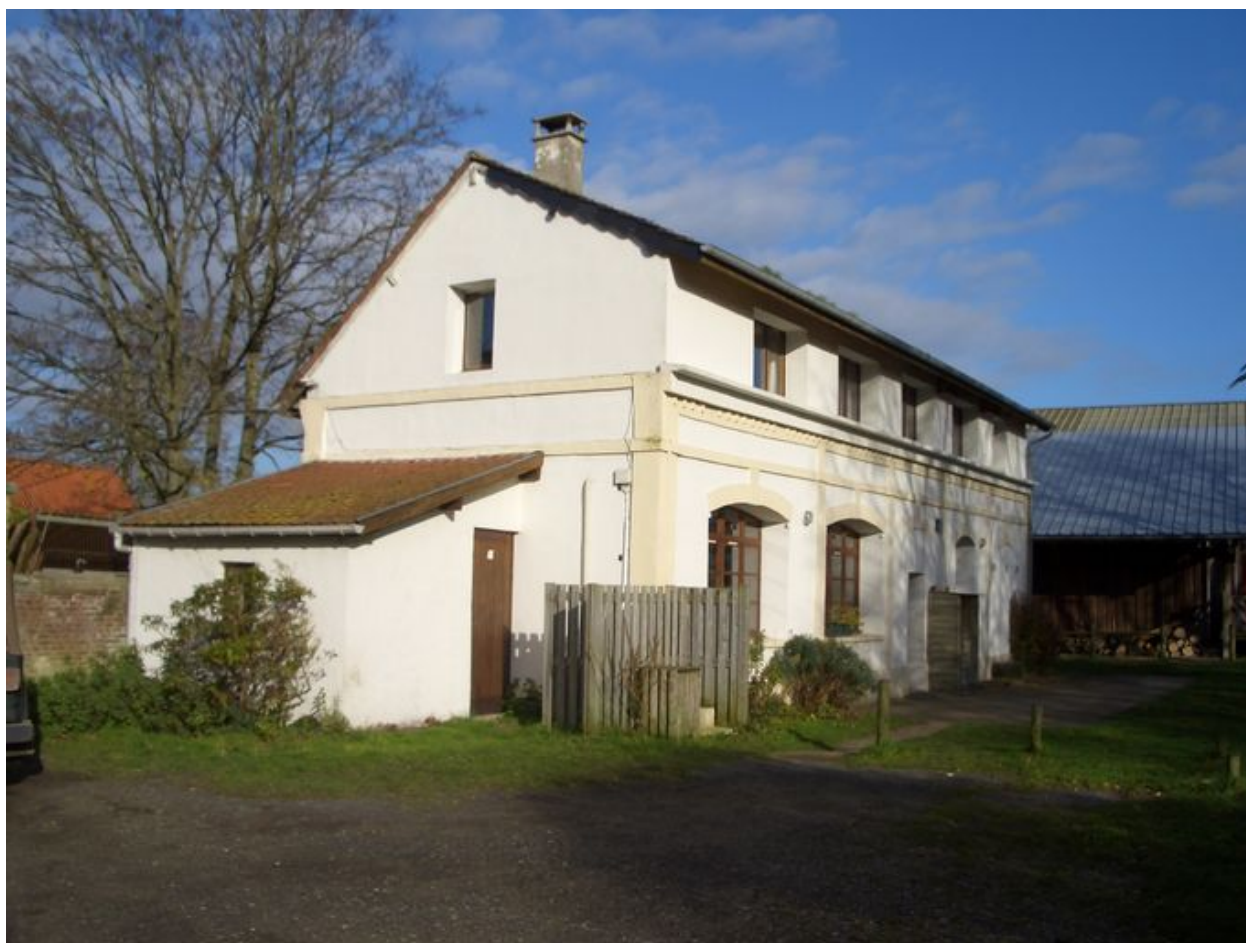
Vue de l'ancien réfectoire.  
Phot. Inès Guérin  
IVR22\_20068005638NUCA

Vue de l'ancien réfectoire.

Est-ce lors de la construction de la villa et de la nouvelle ferme que le nom de "Solitude" est apparu ? Il ne figure en tout cas pas sur le cadastre napoléonien. Selon Claude Jeanson, lors de la seconde guerre mondiale, les Allemands occupèrent la ferme qui servait de logement aux prisonniers allemands qui déminaient les dunes. Elle servit également d'infirmierie et de forge aux ennemis qui y brûlèrent les trois quarts du plancher du grenier. Le logis se composait alors de deux chambres, d'un grand séjour, d'une cuisine, d'une arrière-cuisine. Tout à fait à l'est, le bâtiment en brique aux larges baies semble avoir été transformé en réfectoire.

Le logis est flanqué à l'est d'un bâtiment en brique qui semble avoir accueilli les ouvriers ainsi que les saisonniers.

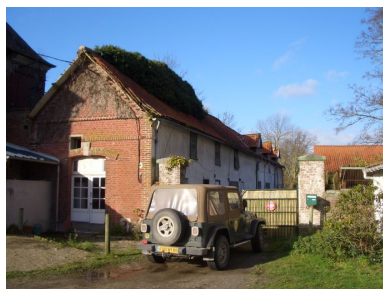
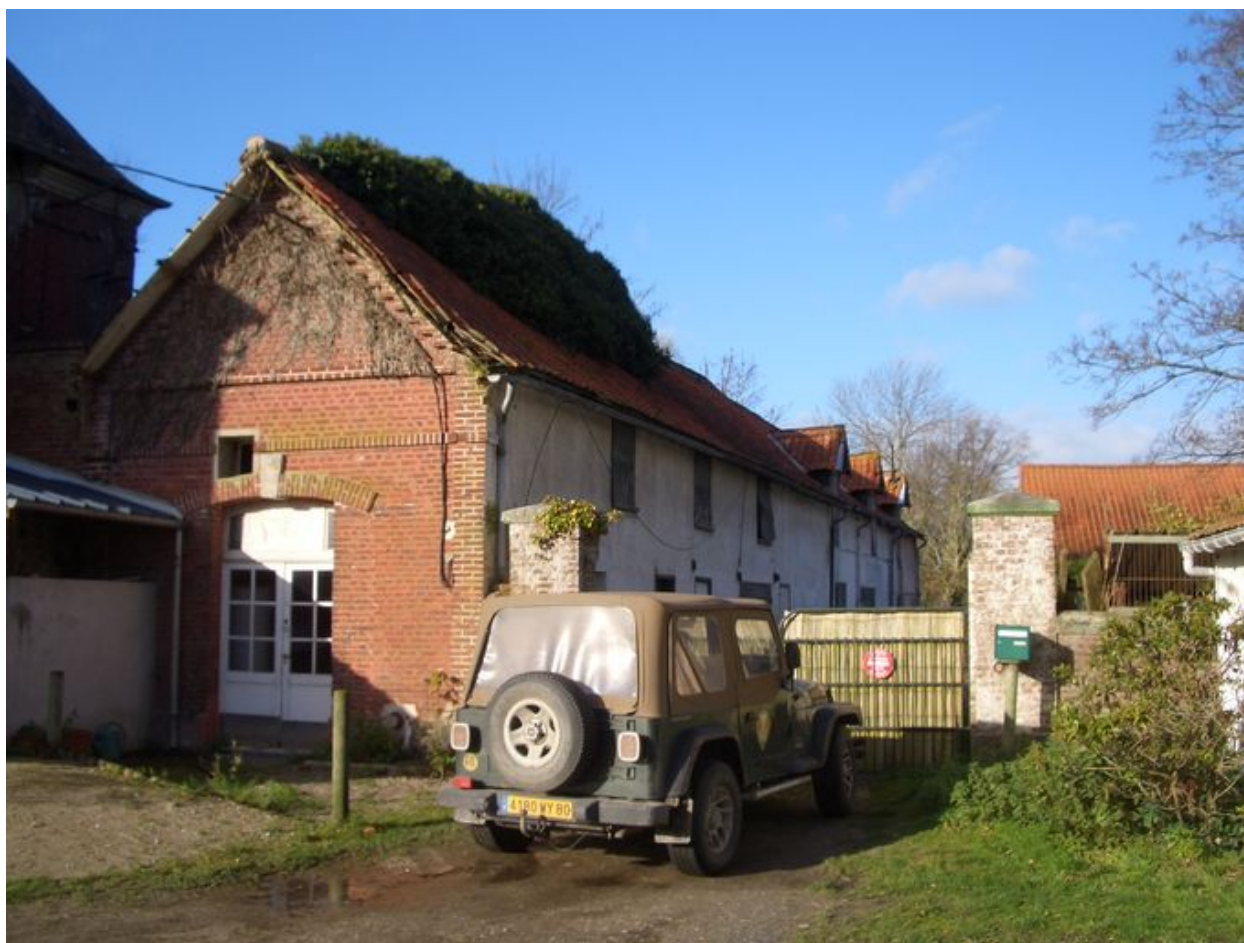
Vue de la ferme.  
Phot. Inès Guérin  
IVR22\_20068005639NUCA

Vue de la ferme.

La ferme est accolée au logis, au nord. Elle possède un plan à cour fermée. Les bâtiments agricoles longent le côté occidental alors que le logis est situé au nord. L'édifice à l'est, dans le prolongement du logis, entièrement en brique, accueille six boxes à chevaux. Les étables sur le côté occidental sont surmontées de grenier ajouré pour le stockage de foin.
