Hauts-de-France, Aisne  
Tergnier  
Quessy  
rue Pasteur, ancienne Grande-rue

## Église paroissiale Notre-Dame de Quessy

Numéro de dossier : IA02010858  
Date de l'enquête initiale : 2021  
Date(s) de rédaction : 2021  
Cadre de l'étude : enquête thématique régionale La première Reconstruction, patrimoine de la Reconstruction  
Degré d'étude : repéré

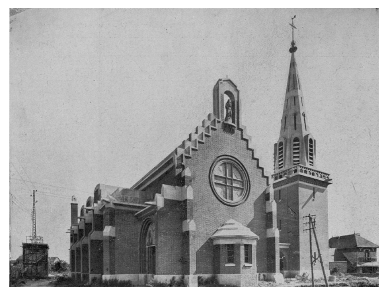
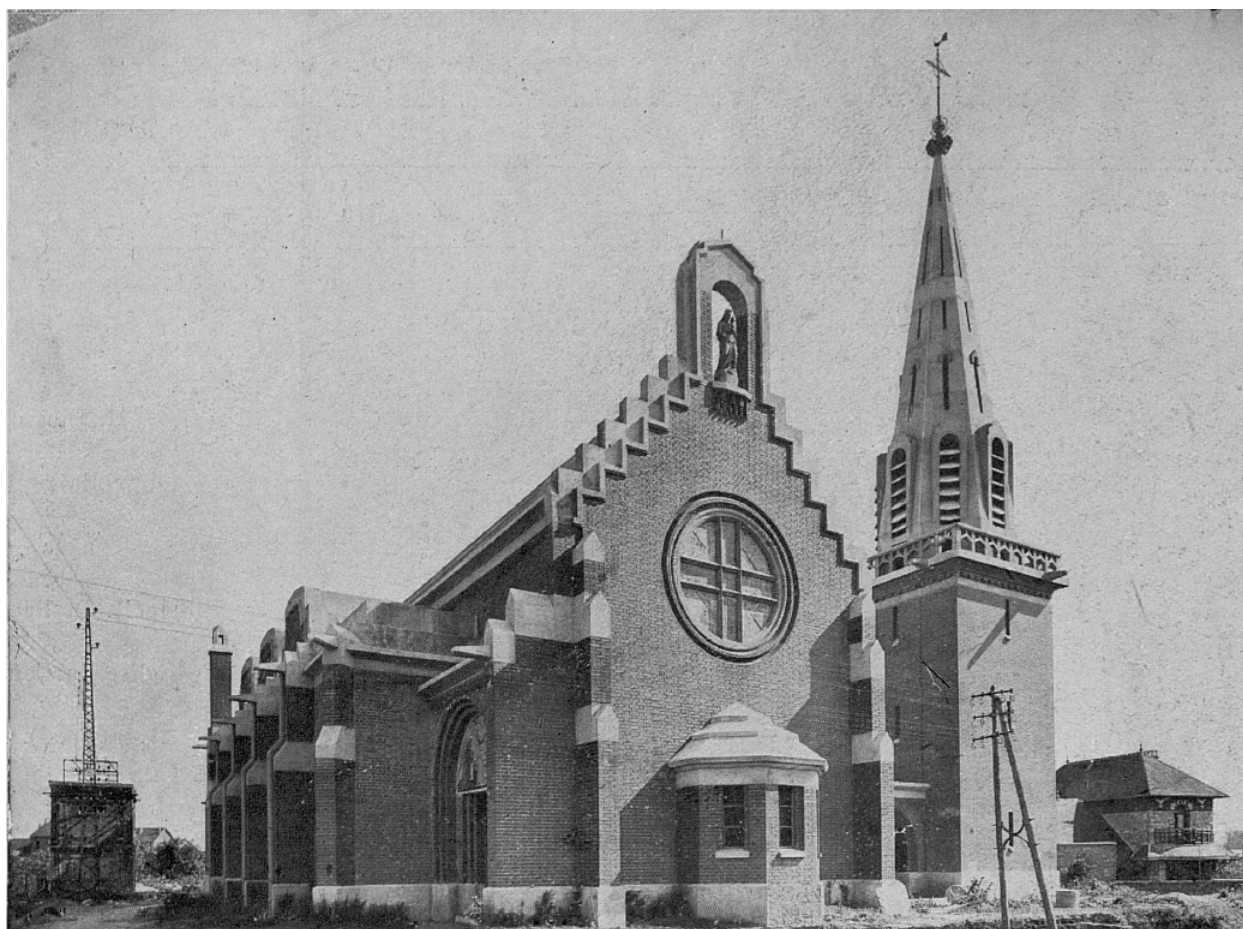
Vue générale depuis le nord.  
Extrait de La Construction moderne, 17 juillet 1932, p. 683.

Vue générale depuis le nord. Extrait de La Construction moderne, 17 juillet 1932, p. 683.

Elle est connue par plusieurs photographies qui illustrent l'article publié dans *La Construction moderne* en 1932. L'édifice de plan allongé à trois vaisseaux est construit en briques avec une ossature en béton armé. La façade occidentale à pignon couvert à pas de moineau est surmontée d'un campanile orné d'une statue représentant une Vierge à l'Enfant ; les fonts baptismaux occupent une chapelle en saillie. L'entrée principale est reportée au bas de la nef, en façade nord. Le clocher isolé, au sud-ouest, est relié par une arcade ; la tour carrée en brique est coiffée d'une flèche en ciment. La sacristie est

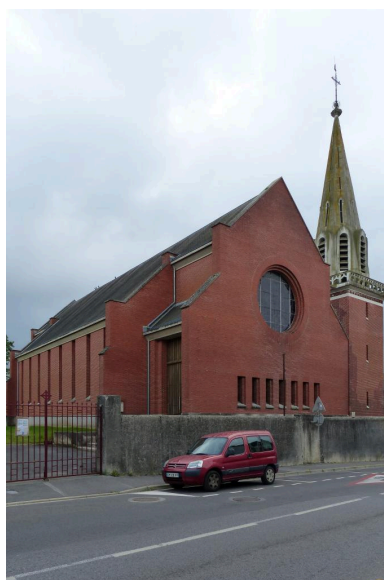
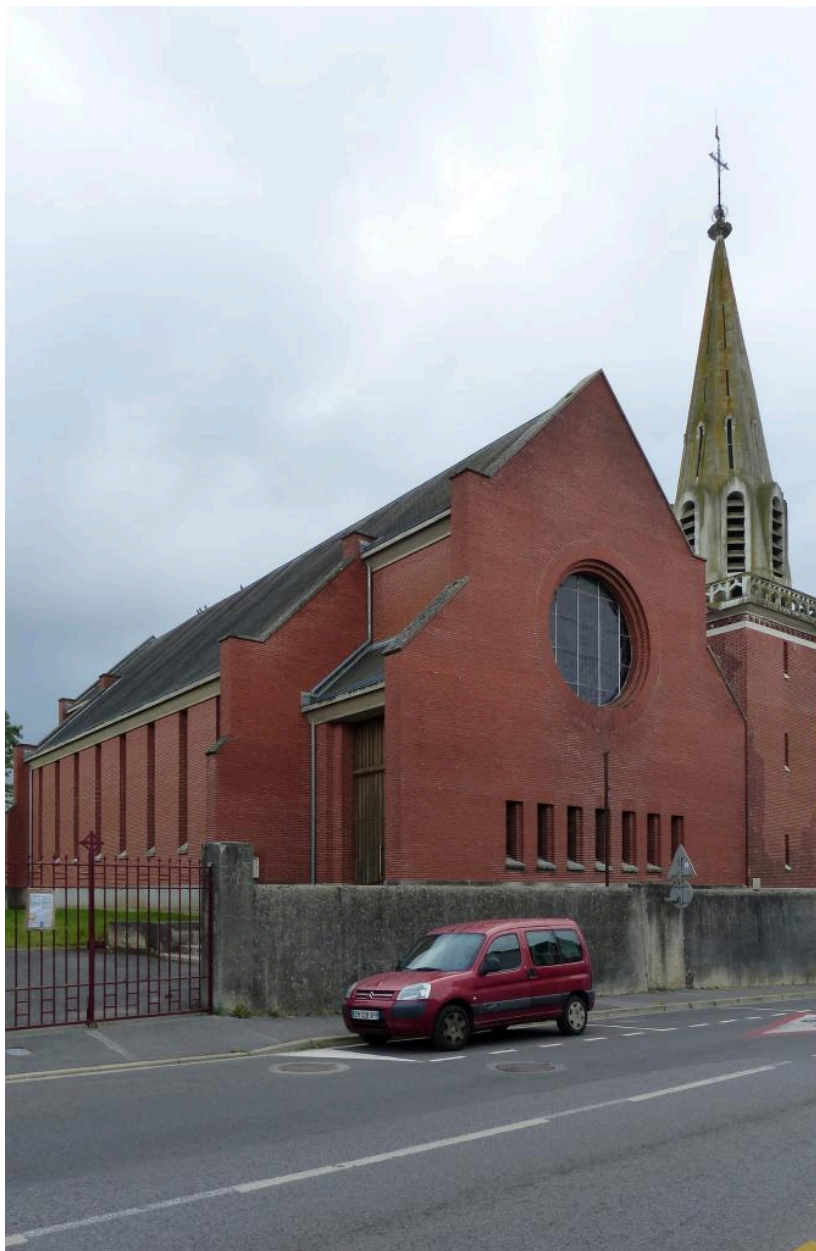
Vue générale, depuis le nord.  
Phot. Isabelle Barbedor  
IVR32\_20210205132NUCA

Vue générale, depuis le nord.

L'édifice occupe une parcelle en surplomb de la voie. Le terrain est enherbé. L'église de plan allongé est orientée nord-ouest / sud-est. Elle est construite en parpaings de béton masqués par de la brique de parement, et couverte d'ardoises. L'entrée principale est située au bas de la nef, en façade nord.

L'édifice se compose d'un unique vaisseau, surmonté d'une charpente en béton armé apparente. La chapelle des fonts baptismaux est blottie dans l'angle rentrant ouest de la nef. La sacristie est accolée au sud-ouest du chœur. L'église possède un toit à longs pans et pignons découverts, à l'exception de l'entrée et de la chapelle des fonts, protégées chacune par un appentis massé, et de la sacristie, surmontée d'un toit à longs pans et croupe polygonale.

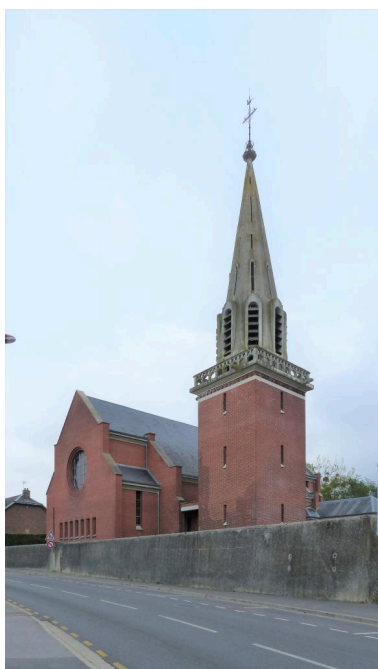
Vue de situation depuis le sud-ouest.  
Phot. Isabelle Barbedor  
IVR32\_20210205133NUCA

Vue de situation depuis le sud-ouest.

Le clocher isolé (à l'ouest), relié à l'église par une arcade, est construit en briques et surmonté d'une flèche octogonale en ciment. L'accès à la chambre des cloches s'effectue par une échelle métallique intérieure.

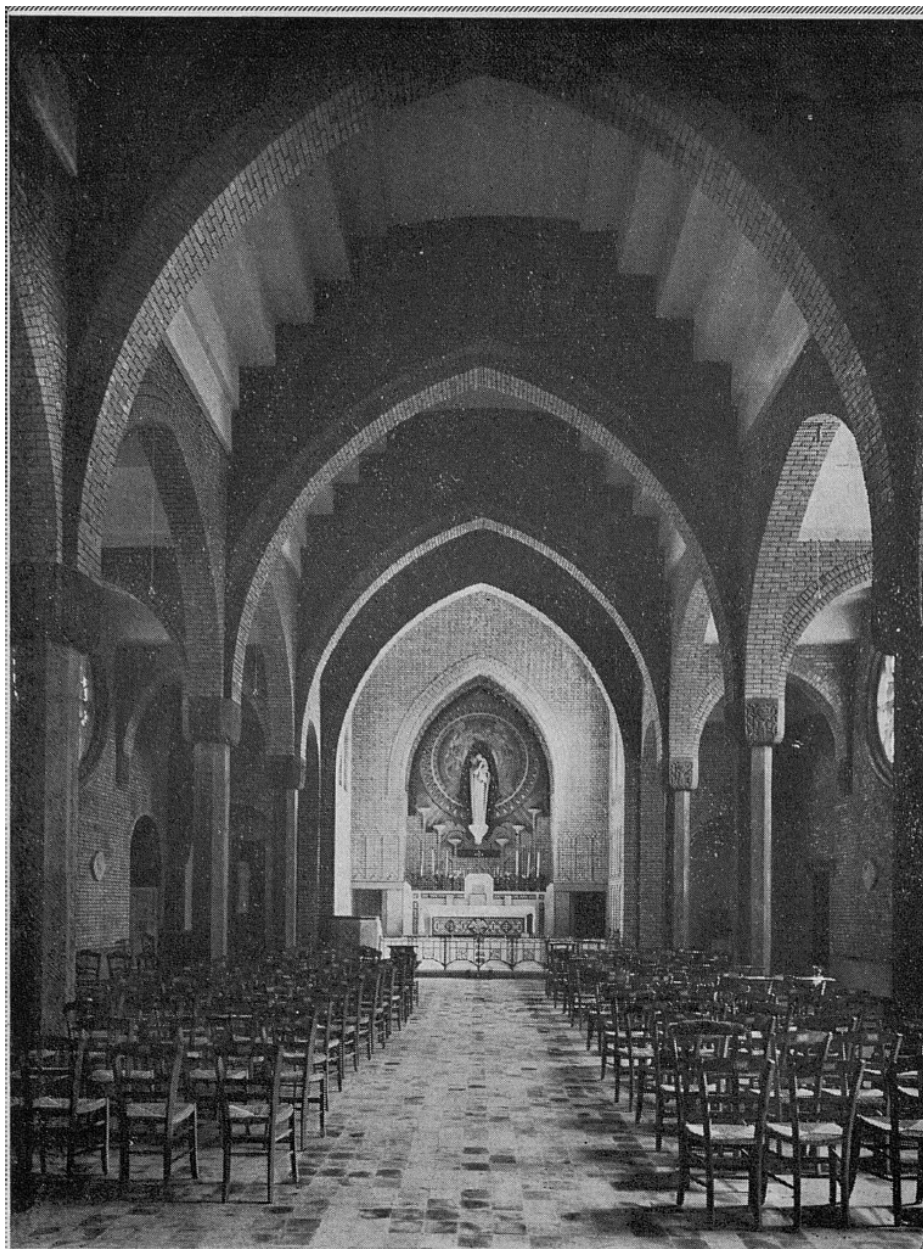
Vue intérieure vers le chœur.  
Extrait de La Construction moderne, 17 juillet 1932, P. 682.

Vue intérieure vers le chœur. Extrait de La Construction moderne, 17 juillet 1932, P. 682.

adossée au côté sud-ouest du chœur, et le chevet plat est aveugle. Les vues intérieures de la nef montrent une voûte en béton à degrés, un éclairage indirect depuis les bas-côtés par des baies circulaires à réseau en béton, enfin une tribune au-dessus de la chapelle des fonts.
