Hauts-de-France, Aisne  
Étreux  
187 rue de Verdun

## Ferme

Numéro de dossier : IA00079484  
Date de l'enquête initiale : 1990  
Date(s) de rédaction : 1991  
Cadre de l'étude : inventaire topographique canton de Wassigny  
Degré d'étude : étudié

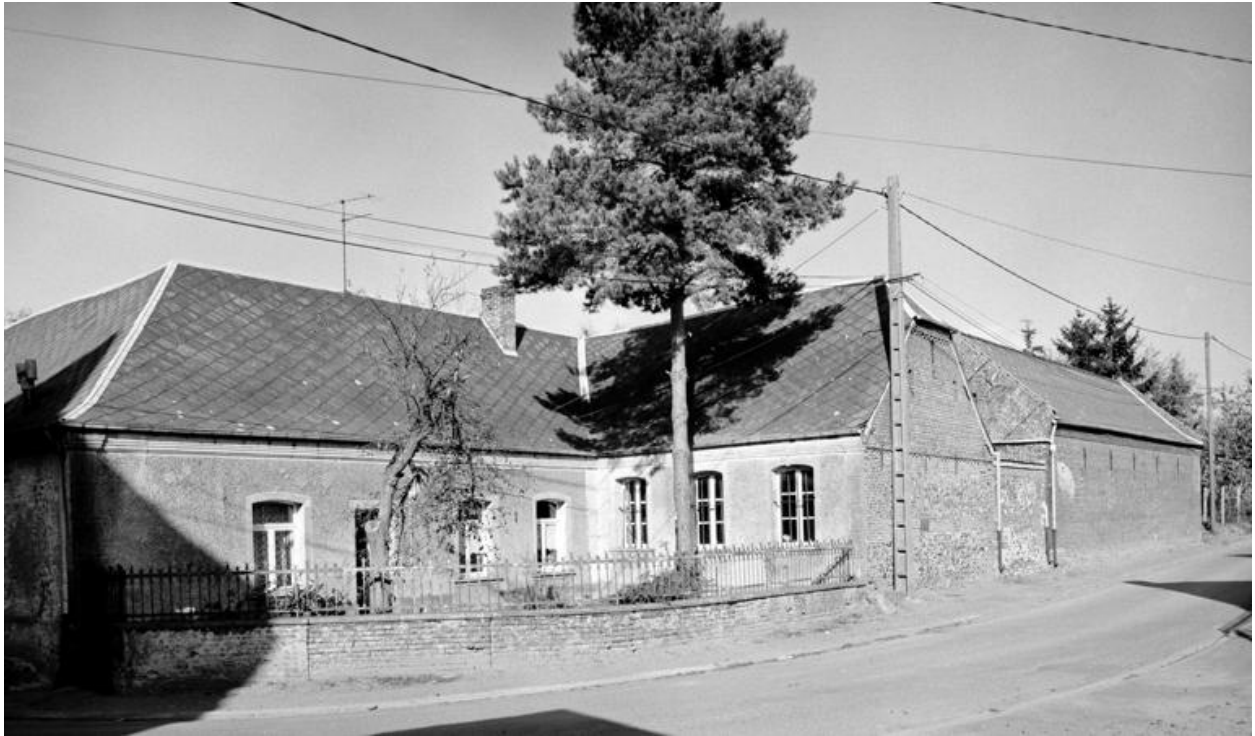
Vue partielle du logis, et de l'élévation sur rue de l'étable.

Logis et étable sud en brique et silex, recouverts partiellement d'enduit avec toit à pignon couvert et demi-croupe. Étables est en brique avec toit à pignon découvert et appentis. Remise nord en brique avec toit en tôle ondulée à pignon couvert. Grange en brique, essanvage de tôle et de planches, avec toit à pignon couvert en tuile mécanique et tôle ondulée. Remise ouest en brique avec toit en appentis en tôle ondulée.

Vue partielle du logis, et de l'élévation sur rue de l'étable.  
Phot. Christiane Riboulleau  
IVR22\_19940201723Z

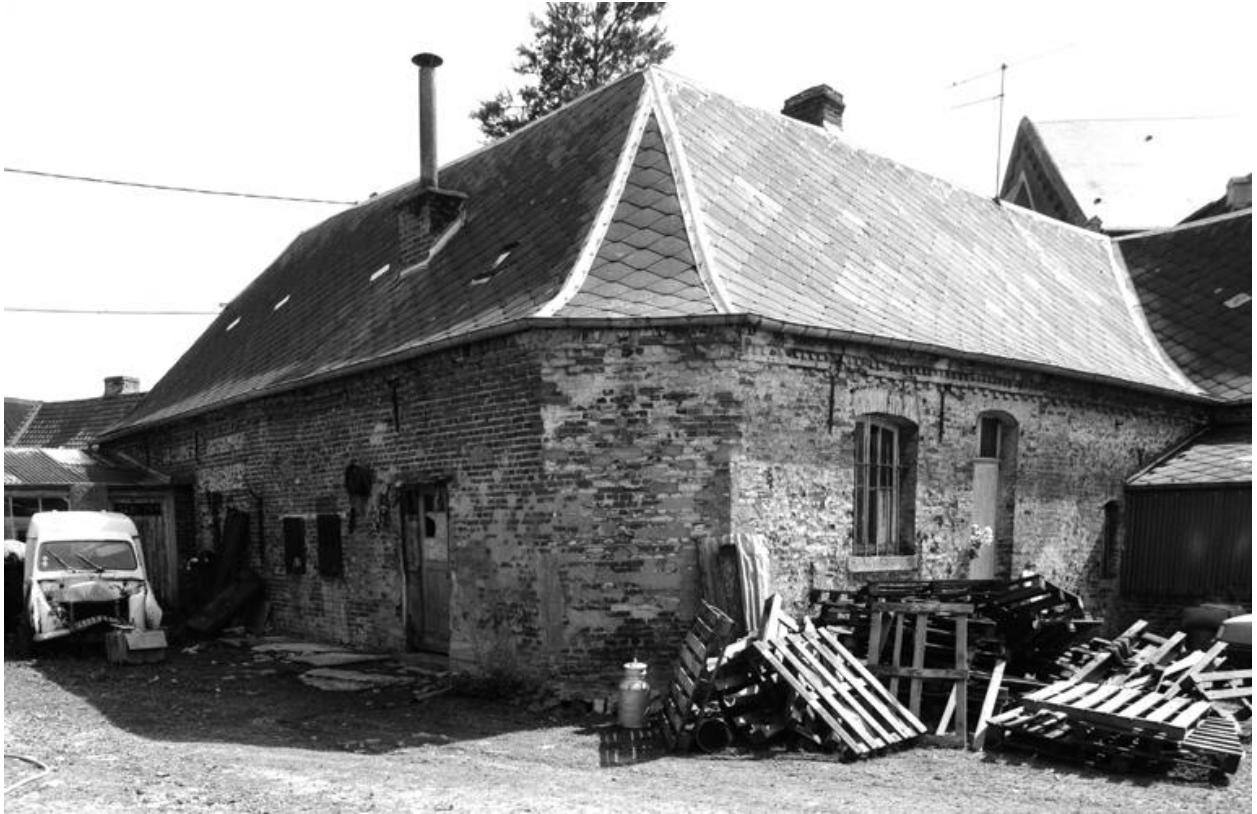
Vue partielle de l'élévation sur cour du logis.

Vue partielle de l'élévation sur cour du logis.  
Phot. Thierry Lefébure  
IVR22\_19920201169Z

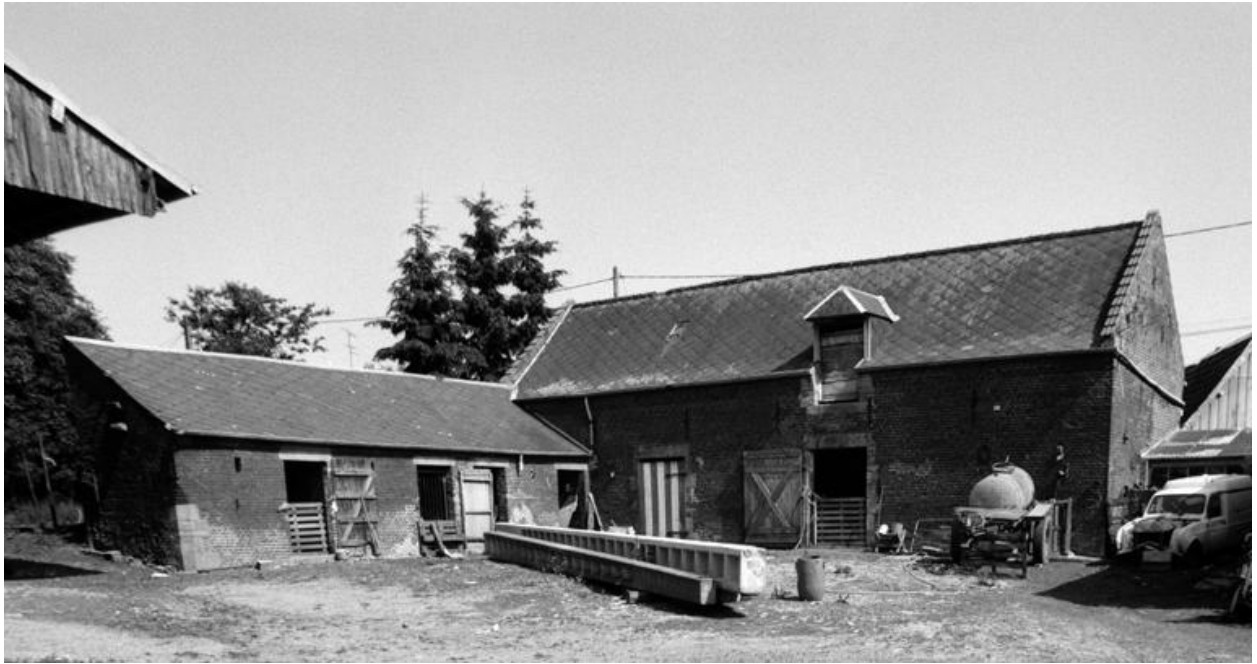
Vue d'ensemble des étables, depuis l'ouest.

Vue d'ensemble des étables, depuis l'ouest.  
Phot. Thierry Lefébure  
IVR22\_19920201168Z
