Hauts-de-France, Oise  
Le Gallet

## L'habitat du village du Gallet

Numéro de dossier : IA60005250

Cadre de l'étude : inventaire topographique Communauté de communes Oise Picarde

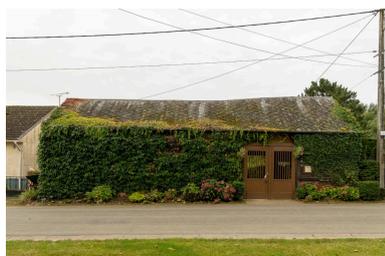
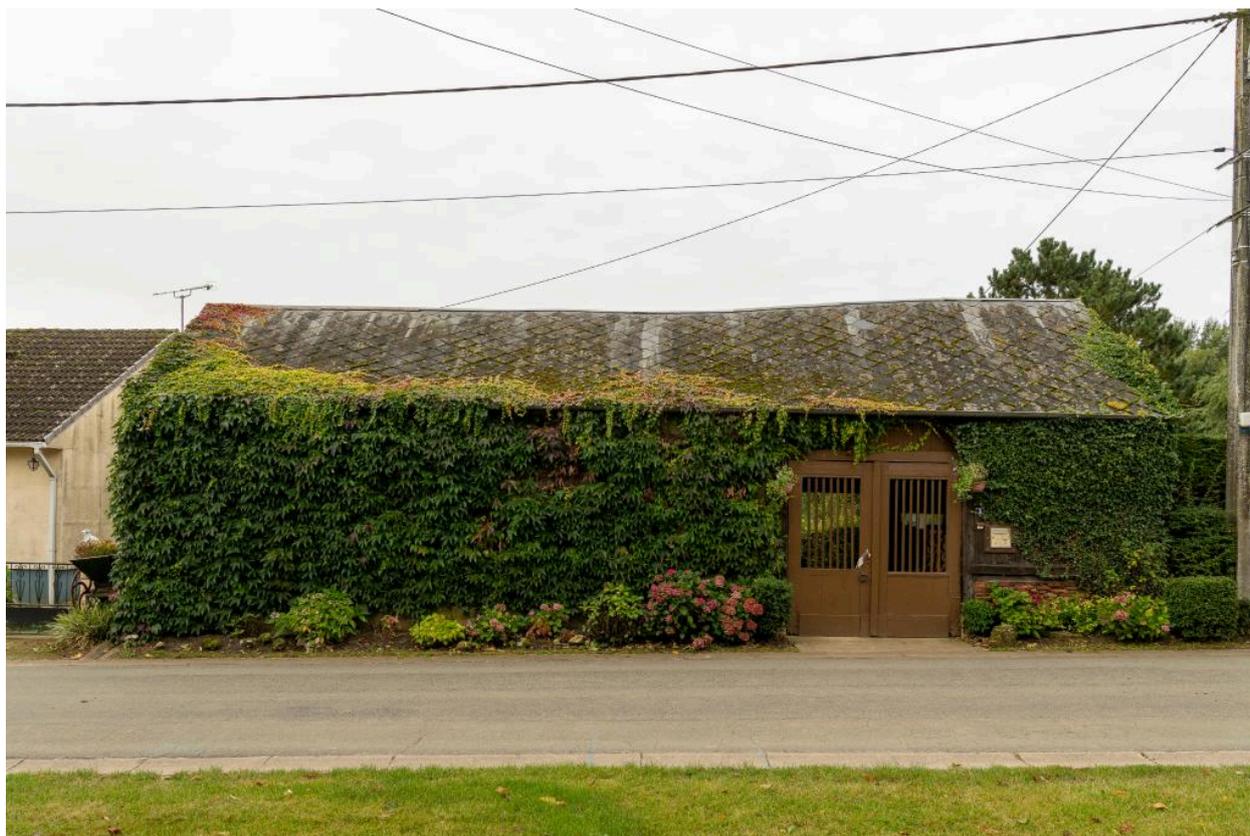
Ancienne grange avec entrée charretière, n°3 rue de la Sablonnière, vue depuis le nord.  
Phot. Marc Kérignard  
IVR32\_20216001067NUCA

Ancienne grange avec entrée charretière, n°3 rue de la Sablonnière, vue depuis le nord.

Dans le premier cas, nombreux sont les spécimens qui ont perdu leur grange sur rue, surtout lorsqu'elles étaient en torchis (logis n°4 et 5 rue du Pressoir, 17 rue de la Sablonnière). Quelques fermes de ce type conservent toutefois leurs granges (n°3 (ill.), 10 (ill.), 15 (ill.) et n°25 (ill.) rue de la Sablonnière). Les granges, comme d'autres bâtiments agricoles; sont souvent reconstruites en brique dans la seconde moitié du 19e siècle (n°1 (ill.), 7 rue du Pressoir (ill.) et n°32 rue de la Sablonnière).

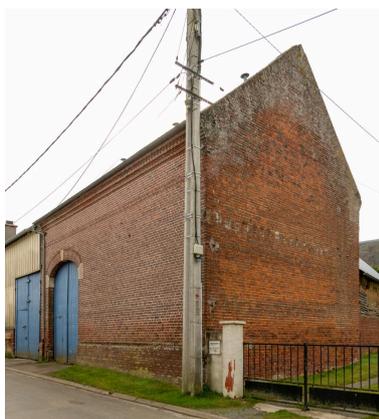
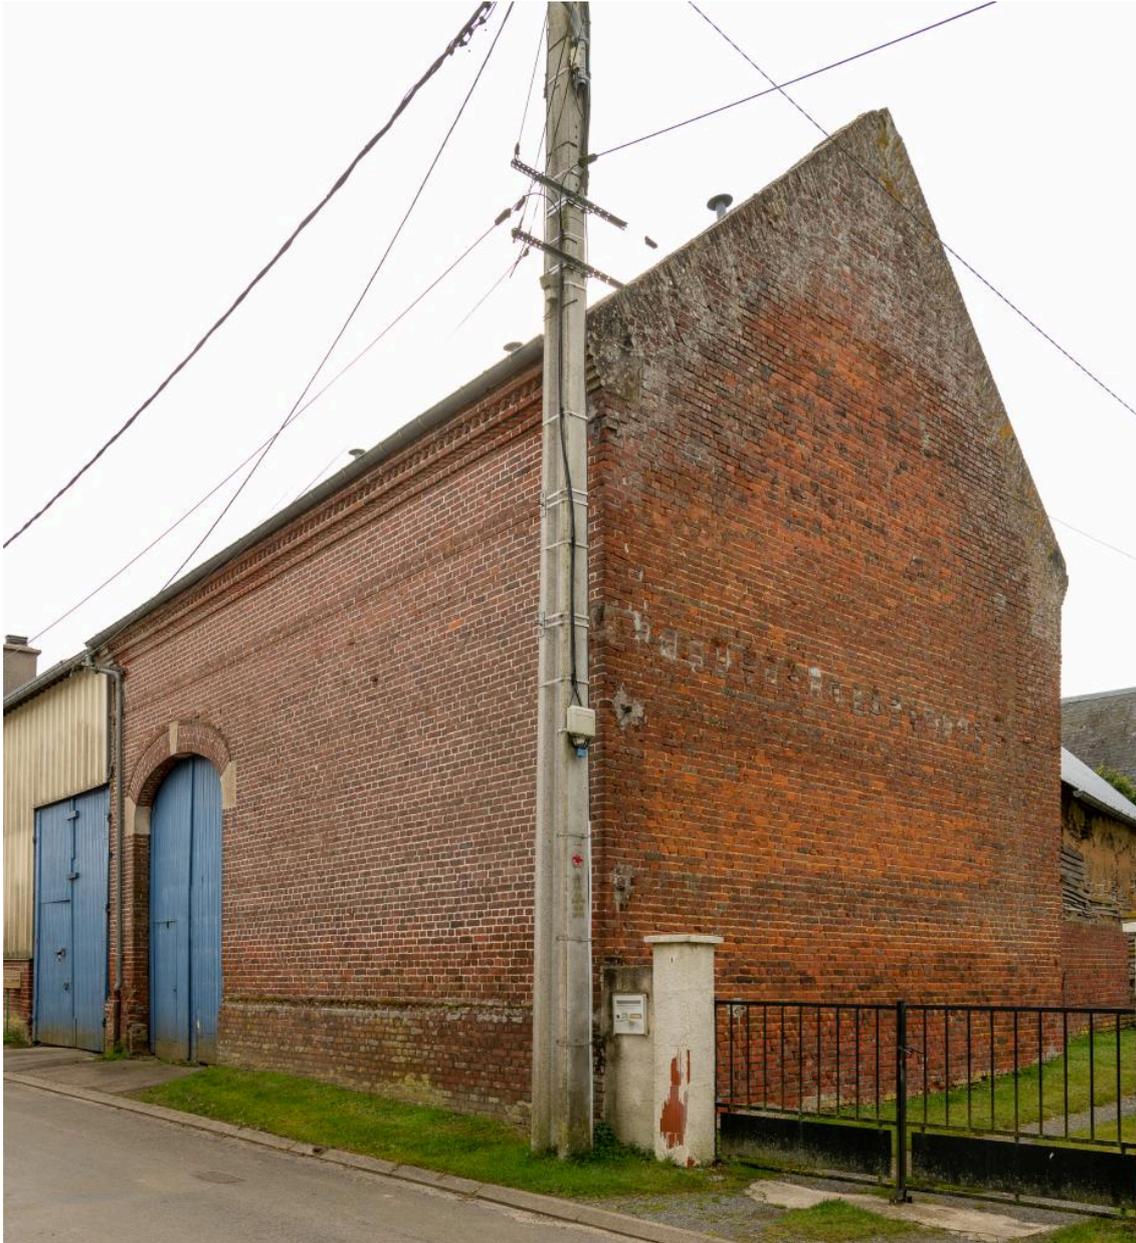
Grange en brique au n°15 rue de la  
Sablonnière, vue depuis le nord-ouest.

Grange en brique au n°15 rue de la Sablonnière, vue depuis le nord-ouest.

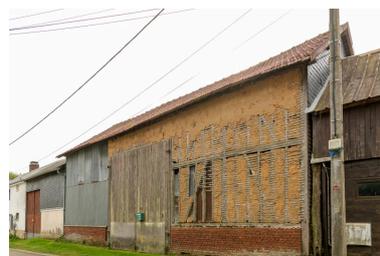
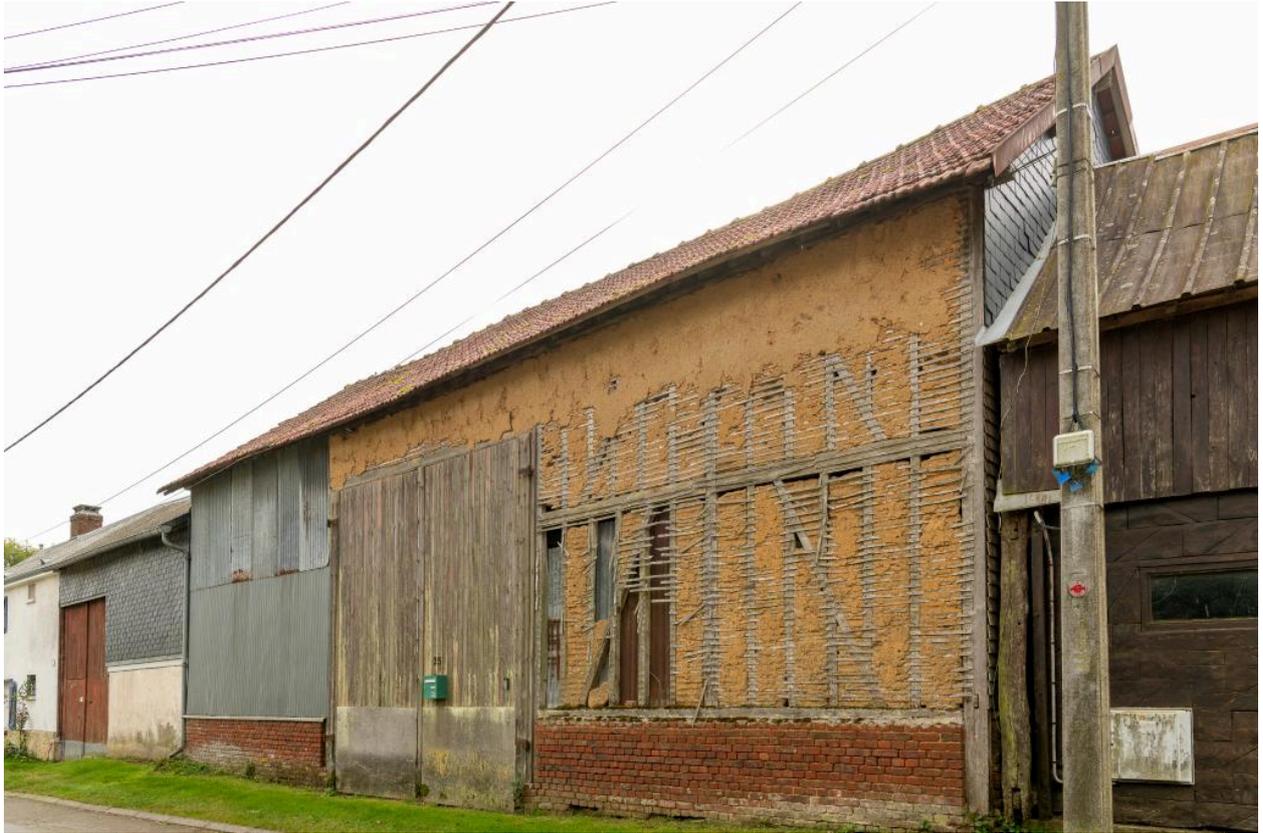
Ancienne grange, n°25 rue de la Sablonnière, vue depuis le nord-ouest.  
Phot. Marc Kérignard  
IVR32\_20216001107NUCA

Ancienne grange, n°25 rue de la Sablonnière, vue depuis, le nord-ouest.

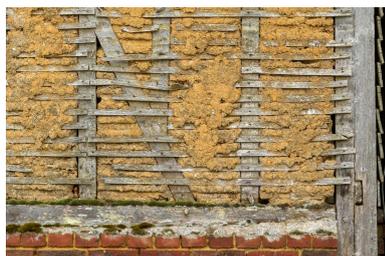
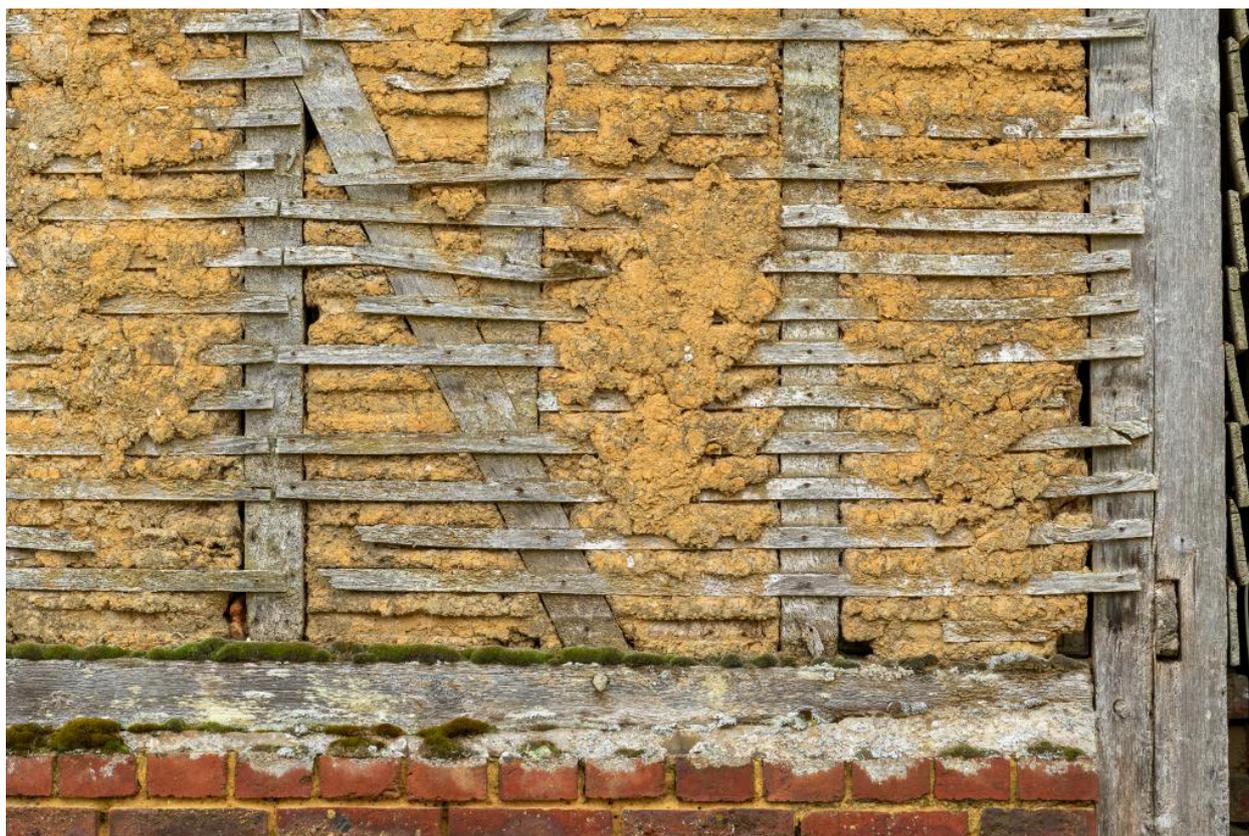
Détail de maçonnerie en pan  
de bois, clayonnage et torchis  
sur solin de brique, grange n  
°25 rue de la Sablonnière.

Détail de maçonnerie en pan de bois, clayonnage et torchis sur solin de brique, grange n°25 rue de la Sablonnière.

Au Gallet, les quelques édifices en pan de bois et torchis toujours en place sont surtout des logis d'anciennes fermes. La brique est très présente, que ce soit sur les solins des constructions en pan de bois et torchis ou à la suite des reconstructions de logis ou bâtiments agricoles (n°7 (ill.) rue du Pressoir où logis et bâtiments agricoles sont reconstruits en brique). Elle est également privilégiée lors de nouvelles constructions de maisons au cours du 20e siècle (exemple de la maison n°32 (ill.) rue du Pressoir). Les pavillons résidentiels construits dans la seconde moitié du 20e siècle sont en béton.

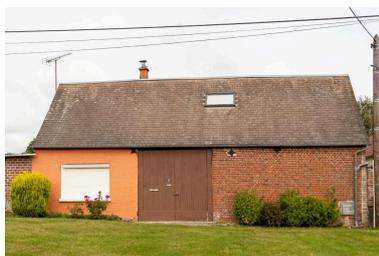
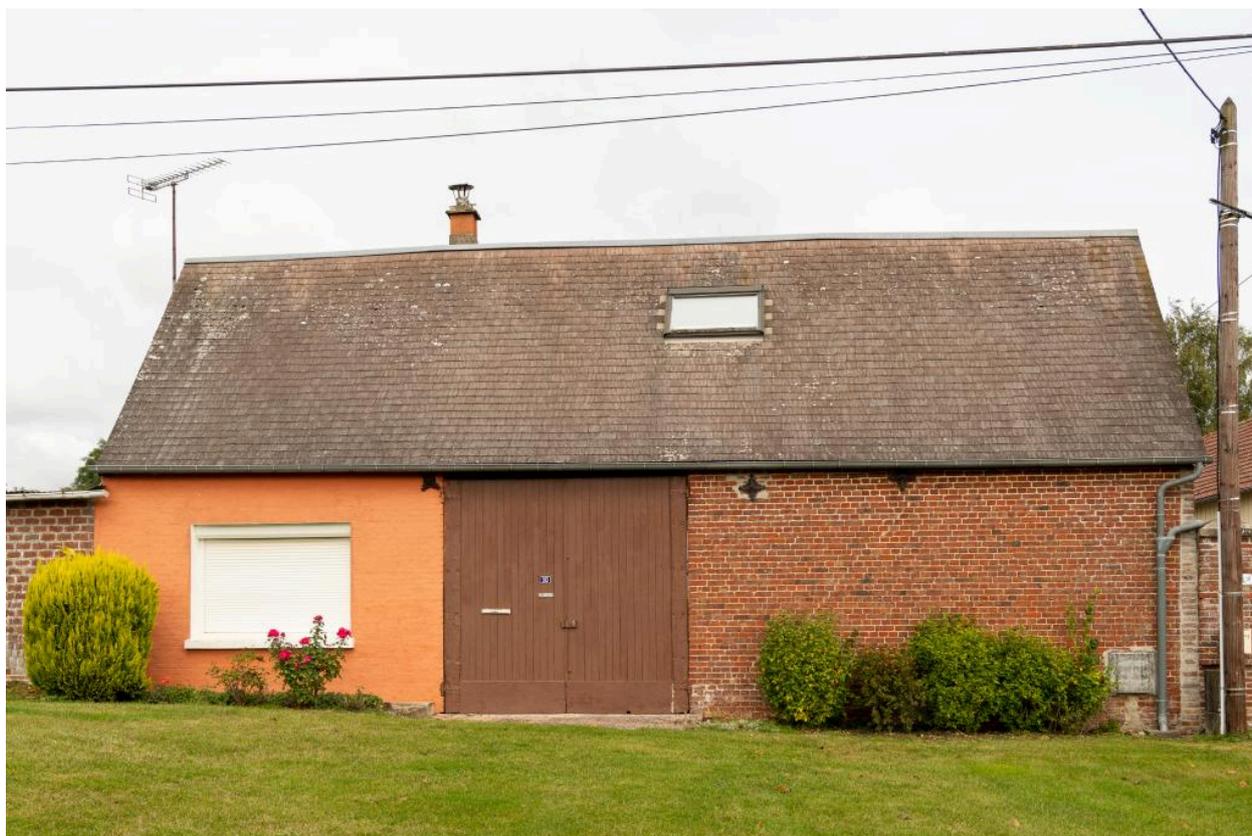
Grange en brique avec ancien  
atelier de serger (?) réaménagée  
en partie, n°10 rue de la  
Sablonnière, vue depuis le sud.

Grange en brique avec ancien atelier de serger (?) réaménagée en partie, n°10 rue de la Sablonnière, vue depuis le sud.

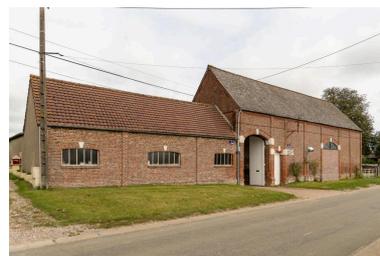
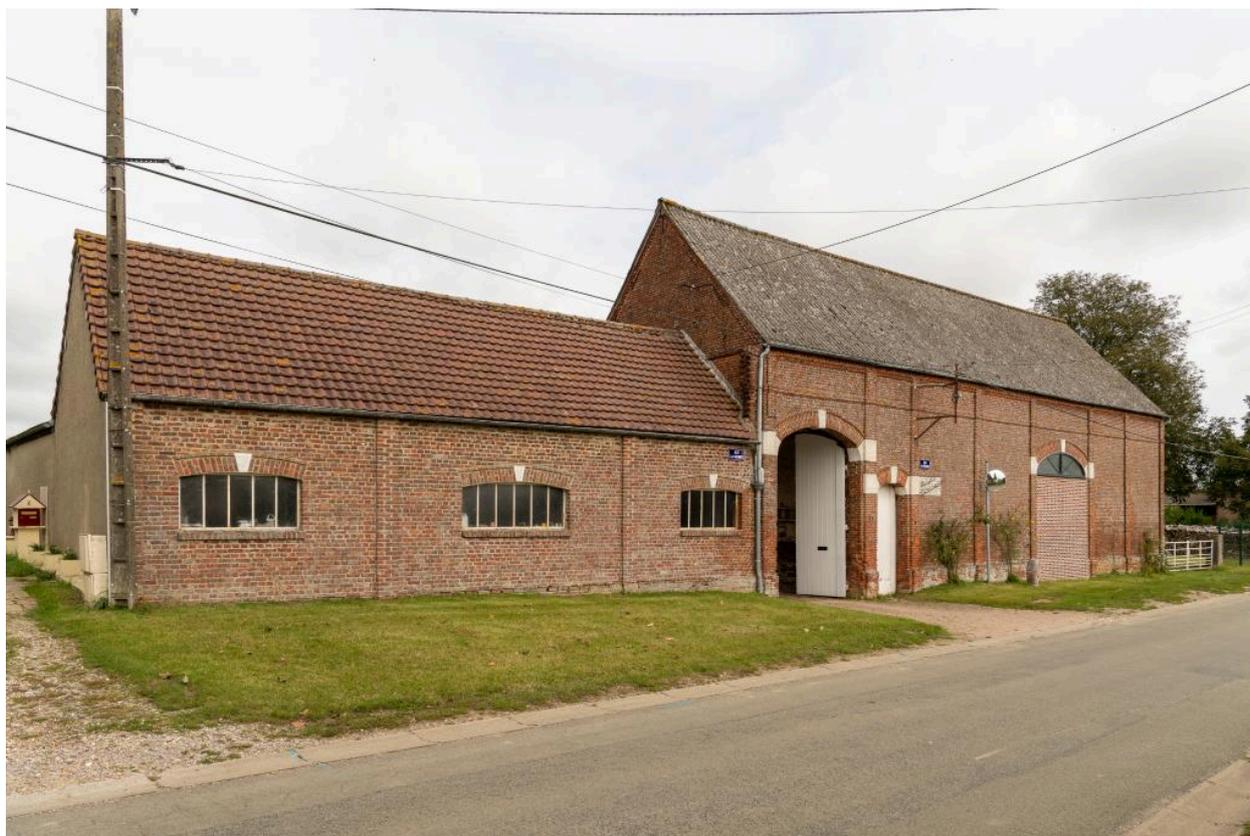
Grange et ateliers, n°1 rue du  
Pressoir, vue depuis le sud-ouest.

Grange et ateliers, n°1 rue du Pressoir, vue depuis le sud-ouest.

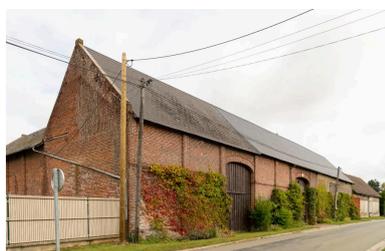
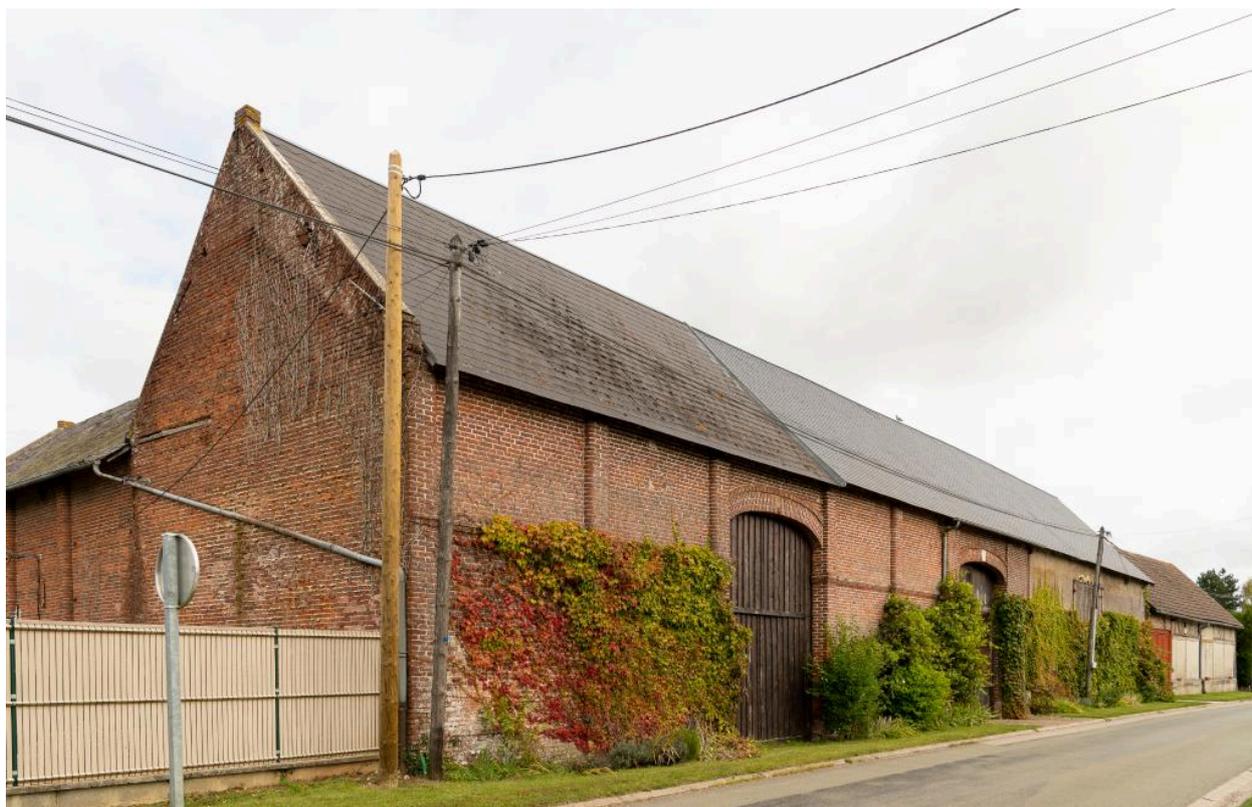
Grange et bâtiments agricoles, n°7 rue  
du Pressoir, vue depuis le sud-ouest.

Grange et bâtiments agricoles, n°7 rue du Pressoir, vue depuis le sud-ouest.

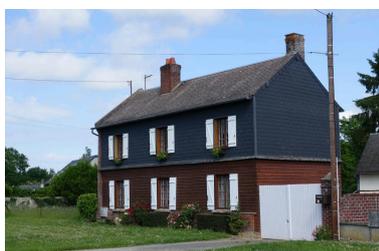
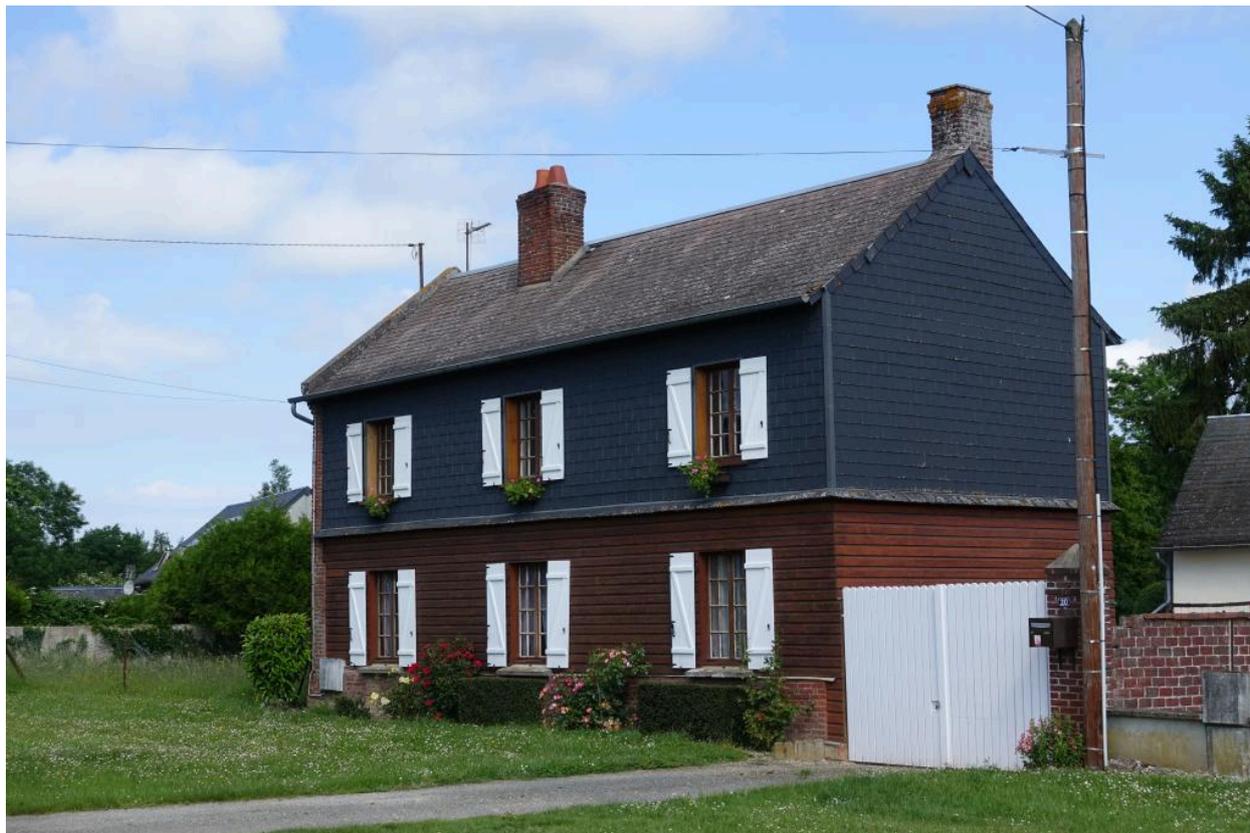
Maison essentée en bois et  
ardoise au n°20 rue de la  
Sablonnière, vue du sud-est.

Maison essentée en bois et ardoise au n°20 rue de la Sablonnière, vue du sud-est.

En ce qui concerne les couvertures, le chaume a reculé à partir de la seconde moitié du 19e siècle, cédant peu à peu sa place à l'ardoise, matériau majoritaire sur les toits des villages de la vallée de la Selle. Les pannes flamandes et les tuiles sont rares. L'ardoise se retrouve également en essentage sur les pignons ou les façades des édifices en pan de bois et torchis, leur offrant une protection contre les intempéries (n°20 (ill.) rue de la Sablonnière). Le fibrociment est également employé à cette fin à partir du 20e siècle.

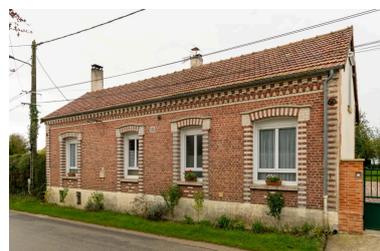
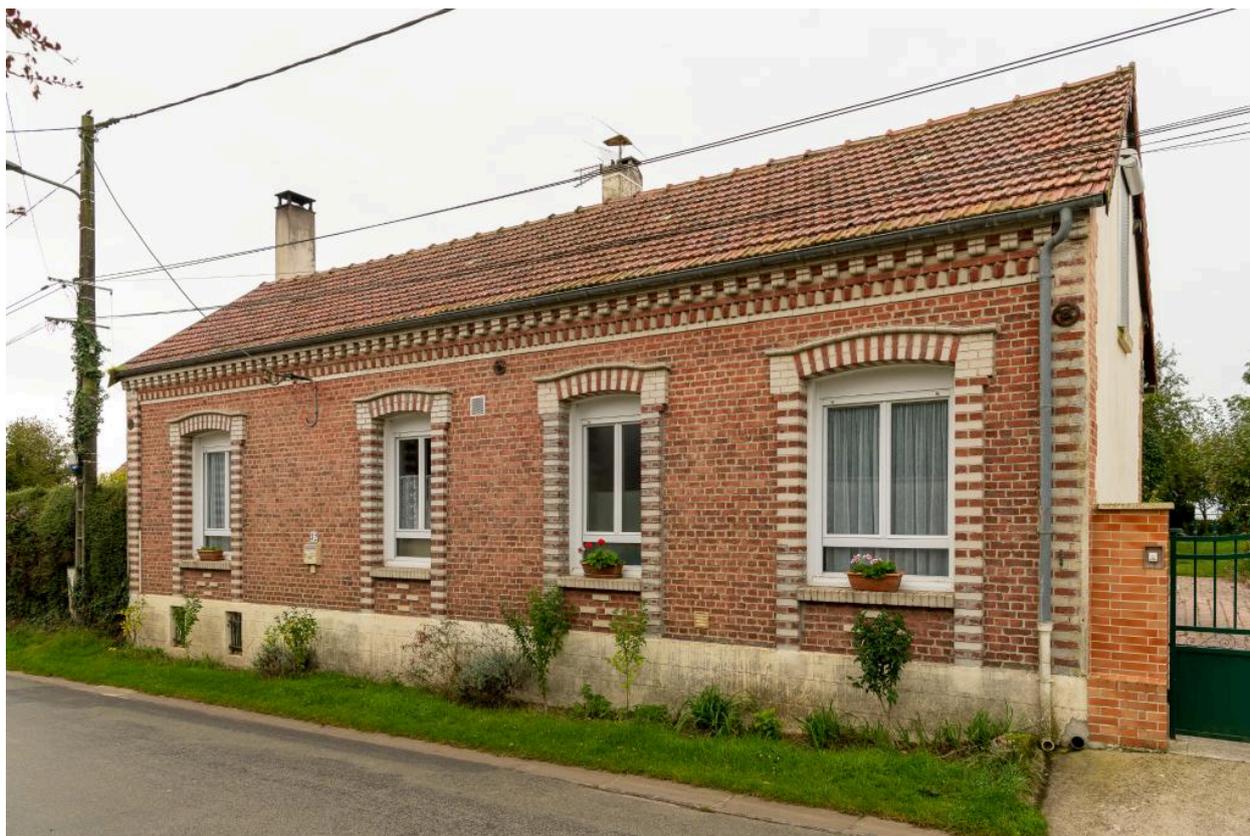
Maison n°32 rue du  
Pressoir, vue depuis le nord.

Maison n°32 rue du Pressoir, vue depuis le nord.
