Hauts-de-France, Somme
Caours
26 rue des Prés

Ancien moulin à huile, puis moulin à blé, dit Moulin des Prés et sa maison de meunier

Numéro de dossier : IA80011054

Cadre de l'étude : inventaire topographique Pays d'art et d'histoire Ponthieu-baie de Somme

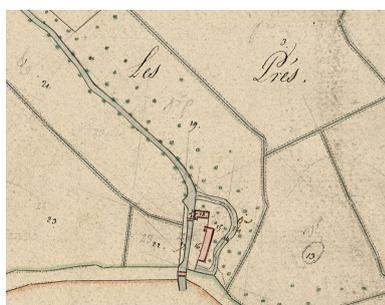
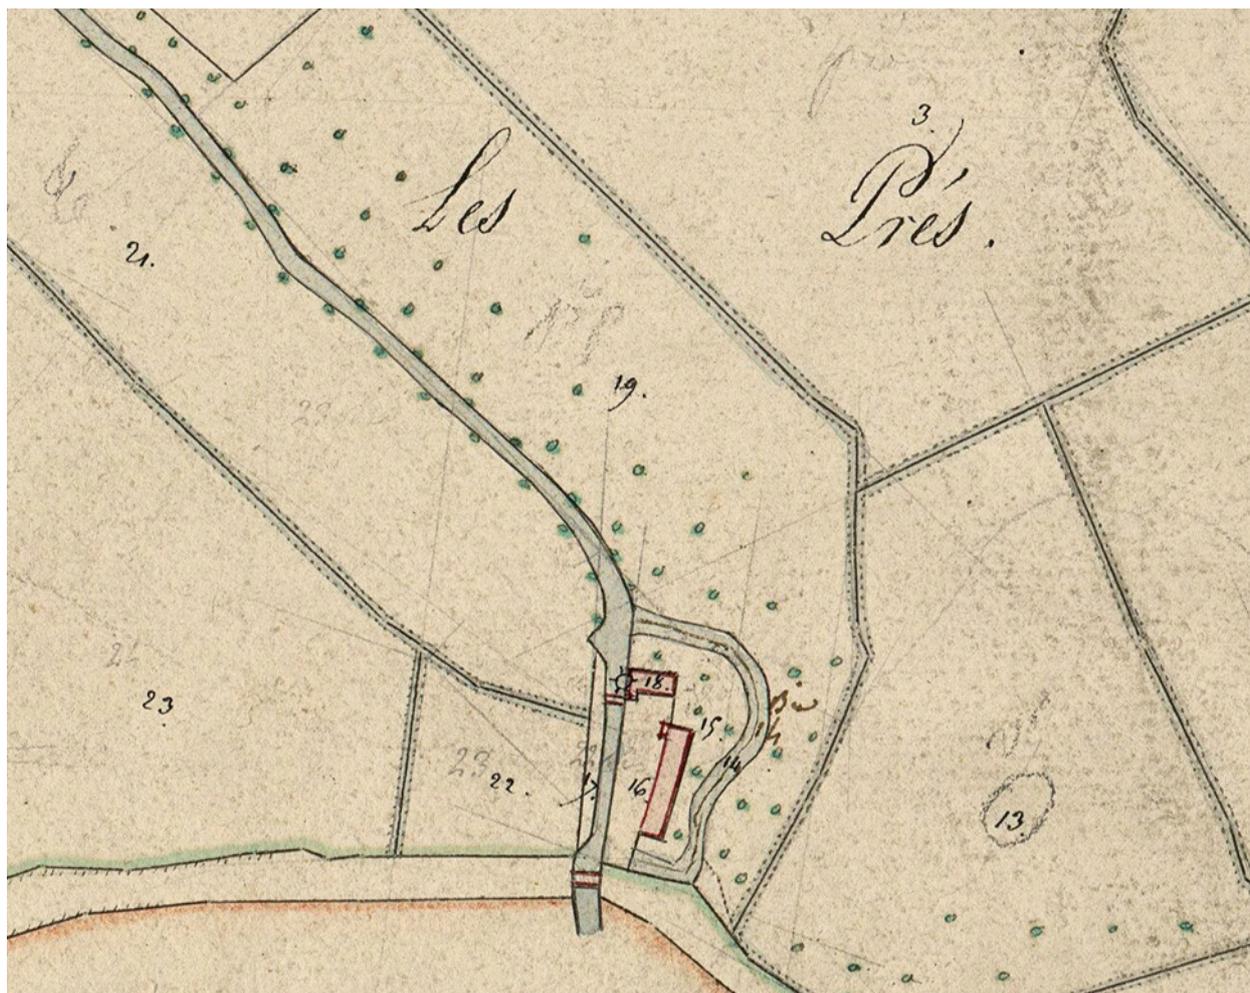
Plan masse de l'ancien moulin, extrait du plan parcellaire de la commune de Caours, dit cadastre napoléonien, Section D, 1820 (AD Somme ; 3 P 1310/5).

Un nouveau moulin à huile est construit en 1795 par Jean-Baptiste Trancard à proximité des vestiges du premier moulin. Il est représenté en 1820 sur le plan parcellaire, dit cadastre napoléonien (AD Somme ; 3 P 1310). La maison du meunier est construite au sud. Un bief est aménagé en aval du moulin et coule à l'est de la maison.

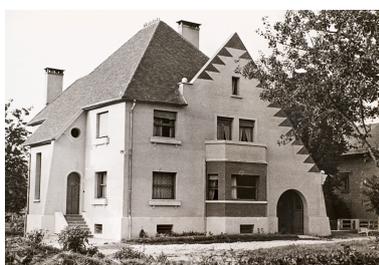
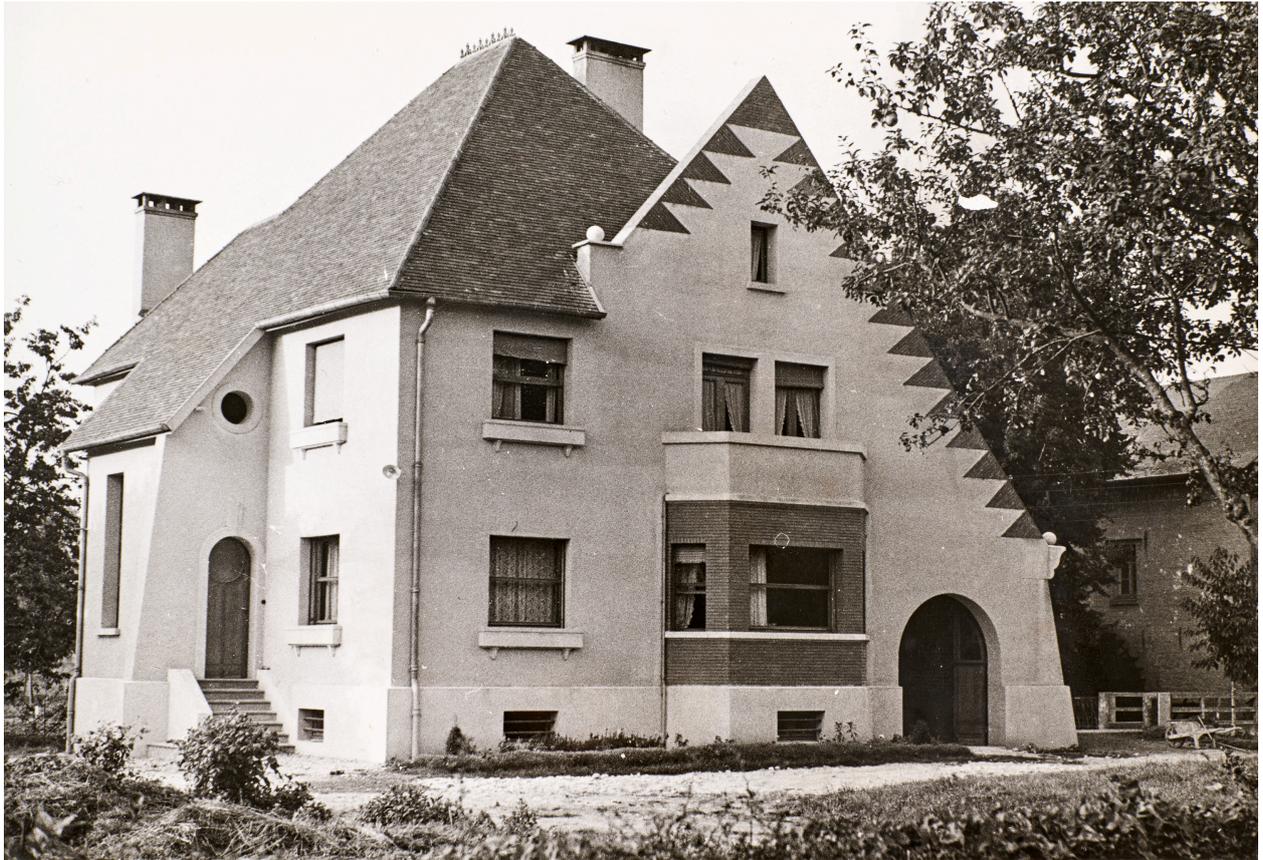
Maison du moulin, par Jean Hubert photographe à Amiens, septembre 1949 (AD Somme ; 1272 W 478).

Maison du moulin, par Jean Hubert photographé à Amiens, septembre 1949 (AD Somme ; 1272 W 478).

La maison ainsi qu'une partie des bâtiments industriels sont endommagés pendant la Seconde Guerre mondiale. Ces destructions ont probablement eu lieu en 1944, comme pour la demeure dite "château de Caours" (IA80011048) située au nord-est. La maison ainsi que la boulangerie sont reconstruites en 1947 (d'après le témoignage oral du propriétaire).

Le moulin et sa roue sont conservés. Les deux édifices sont photographiés par Jean Hubert le 1^{er} septembre 1949 (AD Somme ; 1272 W 478). La boulangerie a subi un certain nombre de modifications après sa reconstruction : le toit auparavant plat, est transformé par un toit à deux pans et pignons en parpaings enduits, la porte de garage a été transformée en ouverture à deux portes et une fenêtre, et la hauteur de la porte principale encadrée de deux fenêtres a été réduite. Également, de

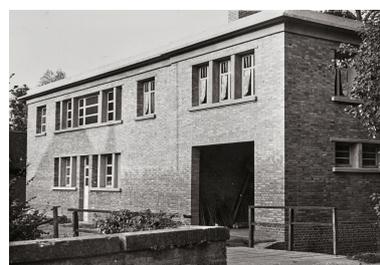
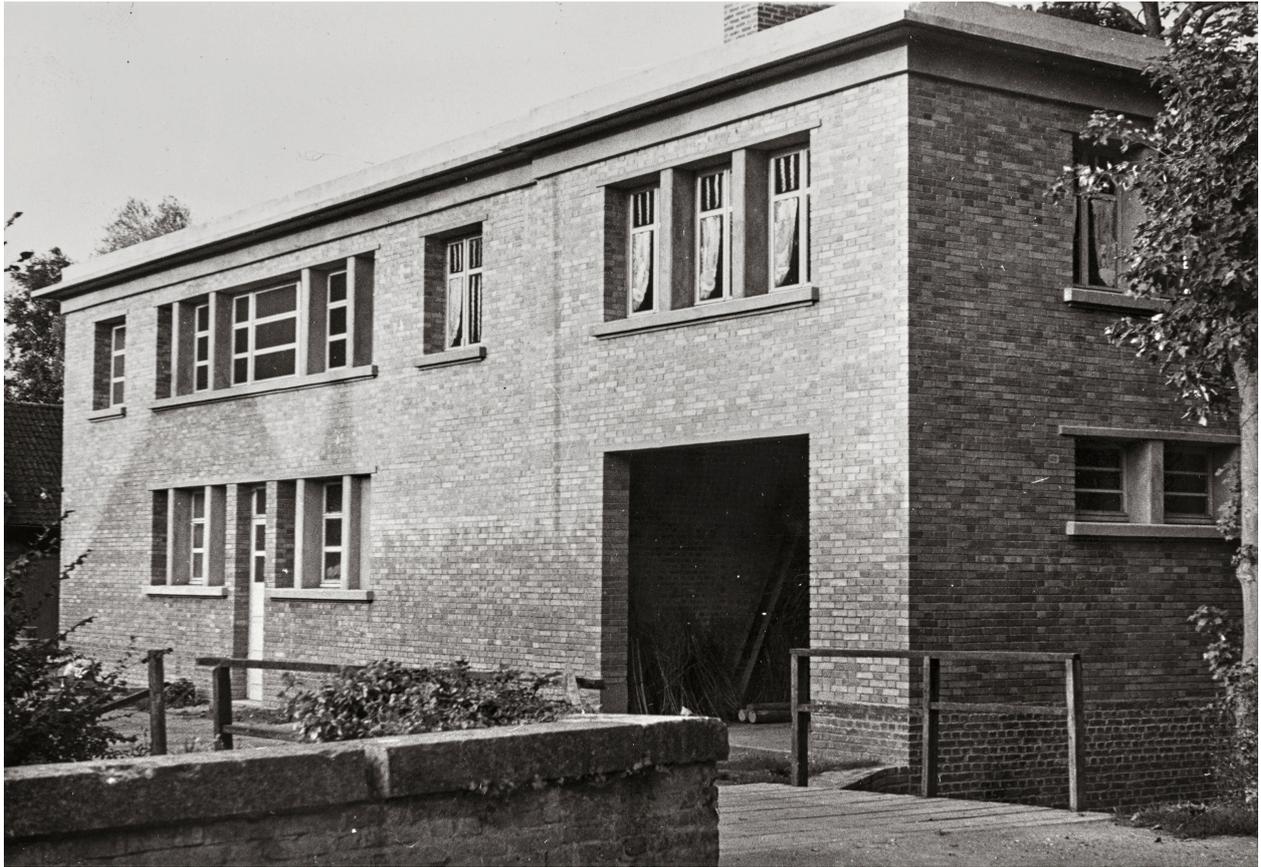
Ancienne boulangerie, par Jean Hubert photographe à Amiens, septembre 1949 (AD Somme ; 1272 W 478).

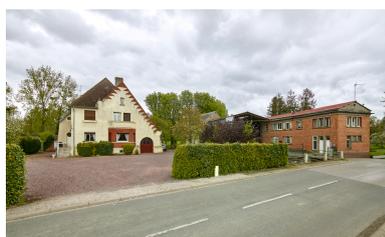
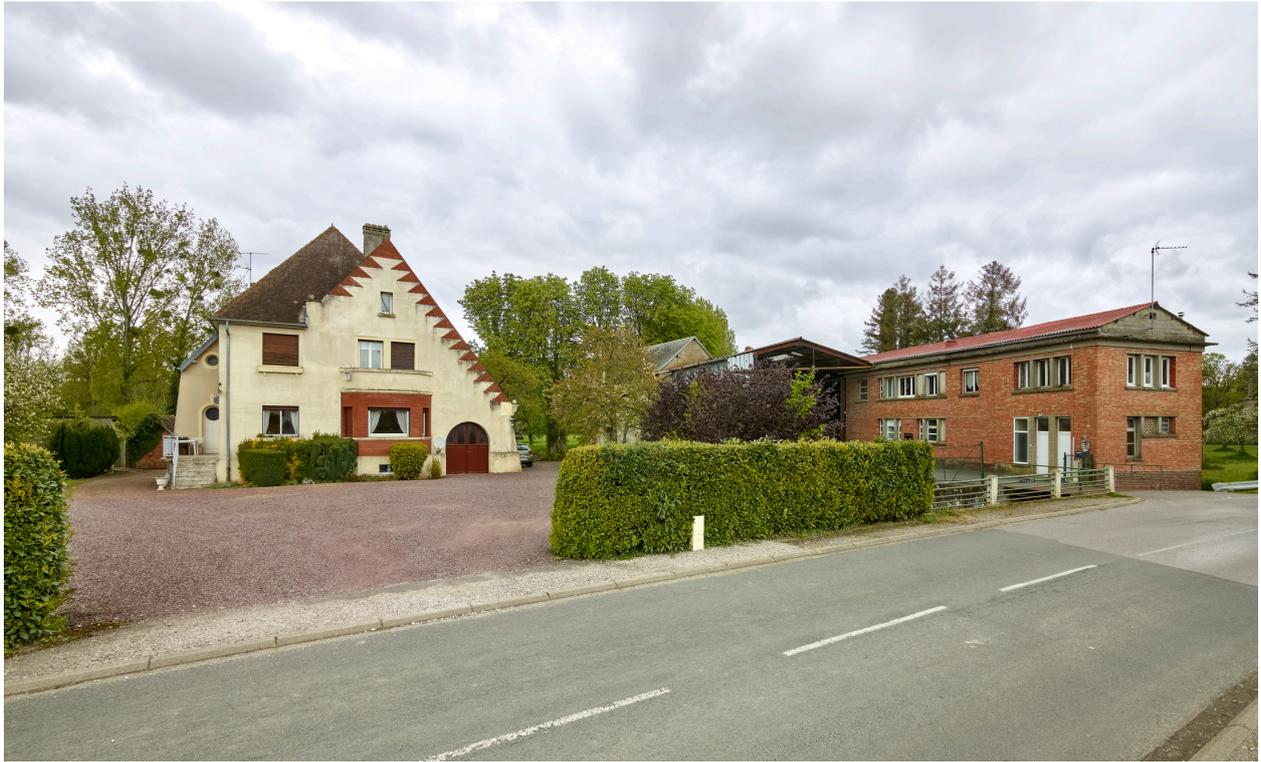
Vue d'ensemble de la maison et de l'ancienne boulangerie, depuis le sud.

Le moulin à huile, puis à blé est situé dans l'ancien hameau des Prés, au nord-ouest du village de Caours. Il est édifié le long de la route menant vers Drucat et Millencourt-en-Ponthieu. Le moulin est alimenté par le Scardon. La maison est implantée au sud de la rivière tandis que les bâtiments industriels (moulin et boulangerie), entourés d'eau par un bief, se trouvent au nord. Le pont de la rue des Prés assure la liaison entre ces deux ensembles.

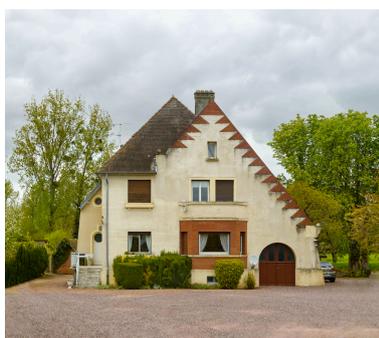
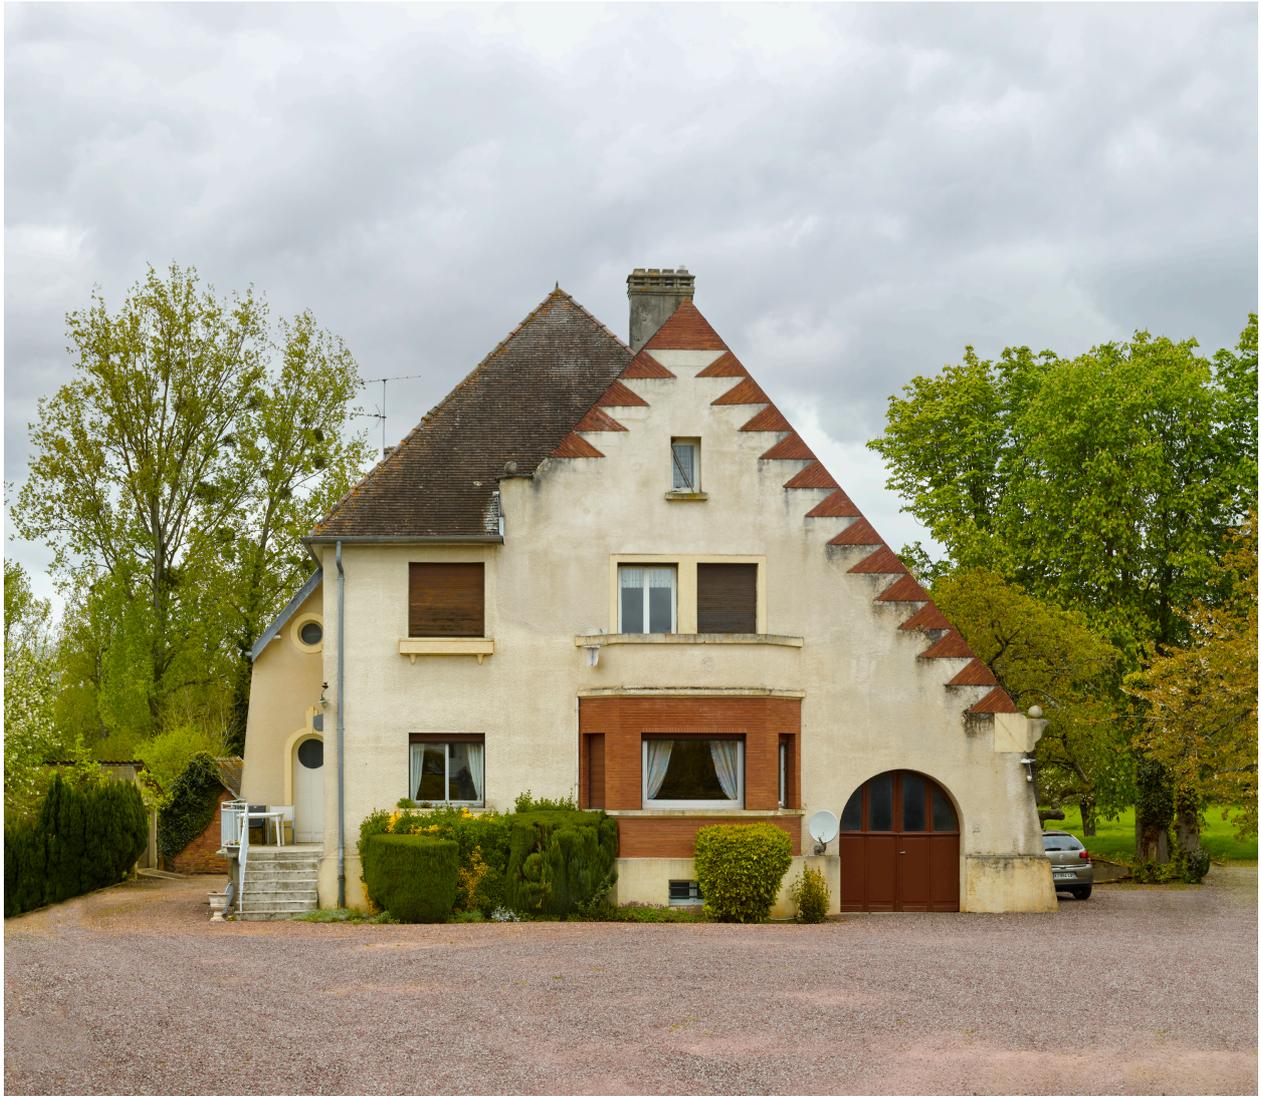
Vue de la maison depuis le sud-ouest.

La maison est précédée d'une cour, délimitée en alignement de la rue par une haie végétale. Cette vaste habitation s'organise autour d'un plan carré, structurant ses différents volumes. Ses murs, recouverts d'un enduit ocre, masquent le matériau de construction. Par endroits, la brique orangée met en avant certains éléments de la façade comme l'entrée ou les rampants du pignon de façade qui est souligné par une série de couteaux, typiques de l'architecture traditionnelle locale. La maison, construite sur cave, possède un étage carré et comble. Son entrée, surélevée et précédée d'un emmarchement, est située en façade sur rue. Elle est surmontée d'un oculus. À droite, une porte de garage en plein cintre est percée dans le mur. À gauche de cette ouverture, un *bow-window* en brique est aménagé, surmonté d'un balcon au premier étage, donnant sur une porte et une fenêtre. Les autres ouvertures de la maison sont de forme rectangulaire et verticale. Des jardinières ont été intégrées aux appuis lors de la construction. L'ensemble est couvert par une toiture en tuile à longs pans et croupe, s'adaptant aux différents volumes du bâtiment. Une crête décorative souligne le faitage du toit.

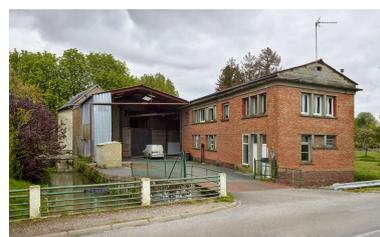
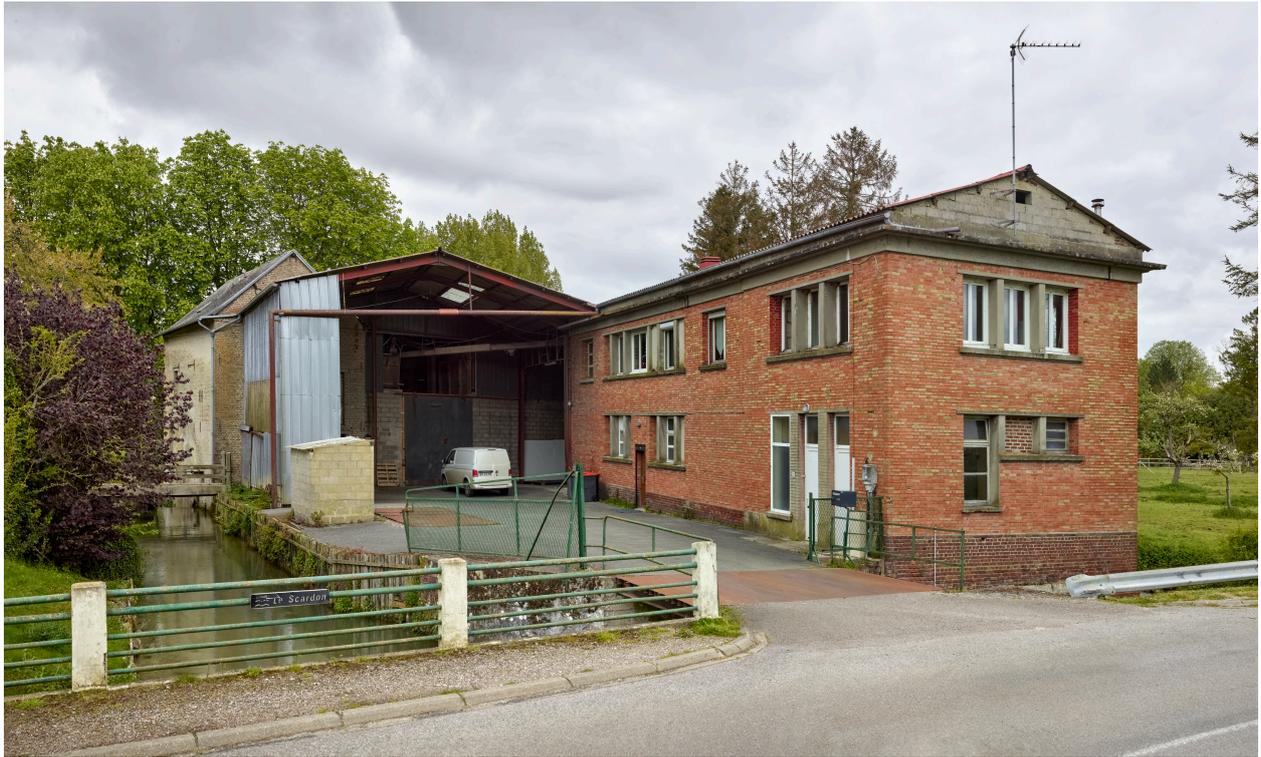
Vue de l'ancienne boulangerie, depuis le sud.

La boulangerie est construite perpendiculairement à la rue mais séparée de celle-ci par le bief ; un pont métallique permet d'y accéder. Ce bâtiment est également en brique, reposant sur un soubassement de brique plus ancien. Les ouvertures sont composées d'appui, de trumeaux et de linteaux en béton. Deux portes, percées à l'extrémité sud de la façade ouest, permettent l'accès au bâtiment, tandis qu'une troisième, plus au nord, est encadrée par deux fenêtres.

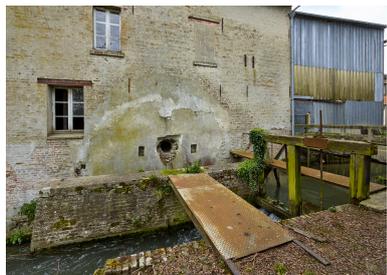
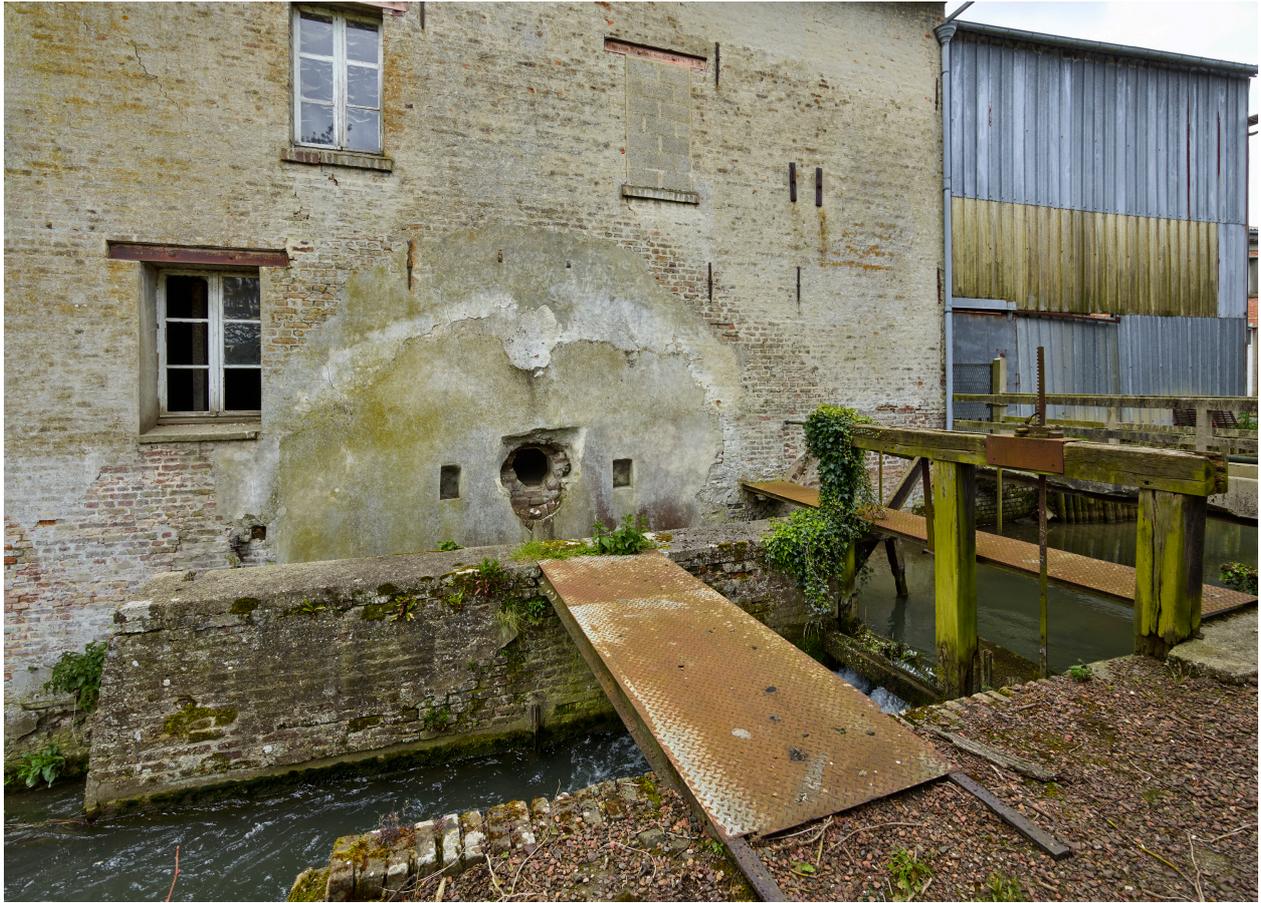
Détail de l'ancien emplacement de la roue du moulin, depuis le sud-ouest.

Le site est utilisé pour la fabrication d'aliments pour bétail pendant quelque temps. Aujourd'hui (2024), la famille Forgez est encore propriétaire de la grande maison. L'ancien moulin, qui a perdu sa roue, a été vendu en même temps que l'ancienne boulangerie reconvertie en magasin de vélos.

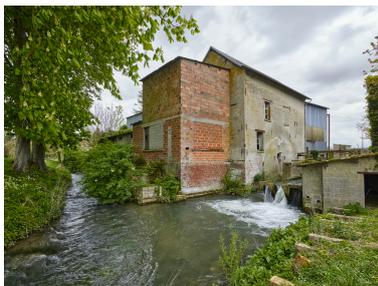
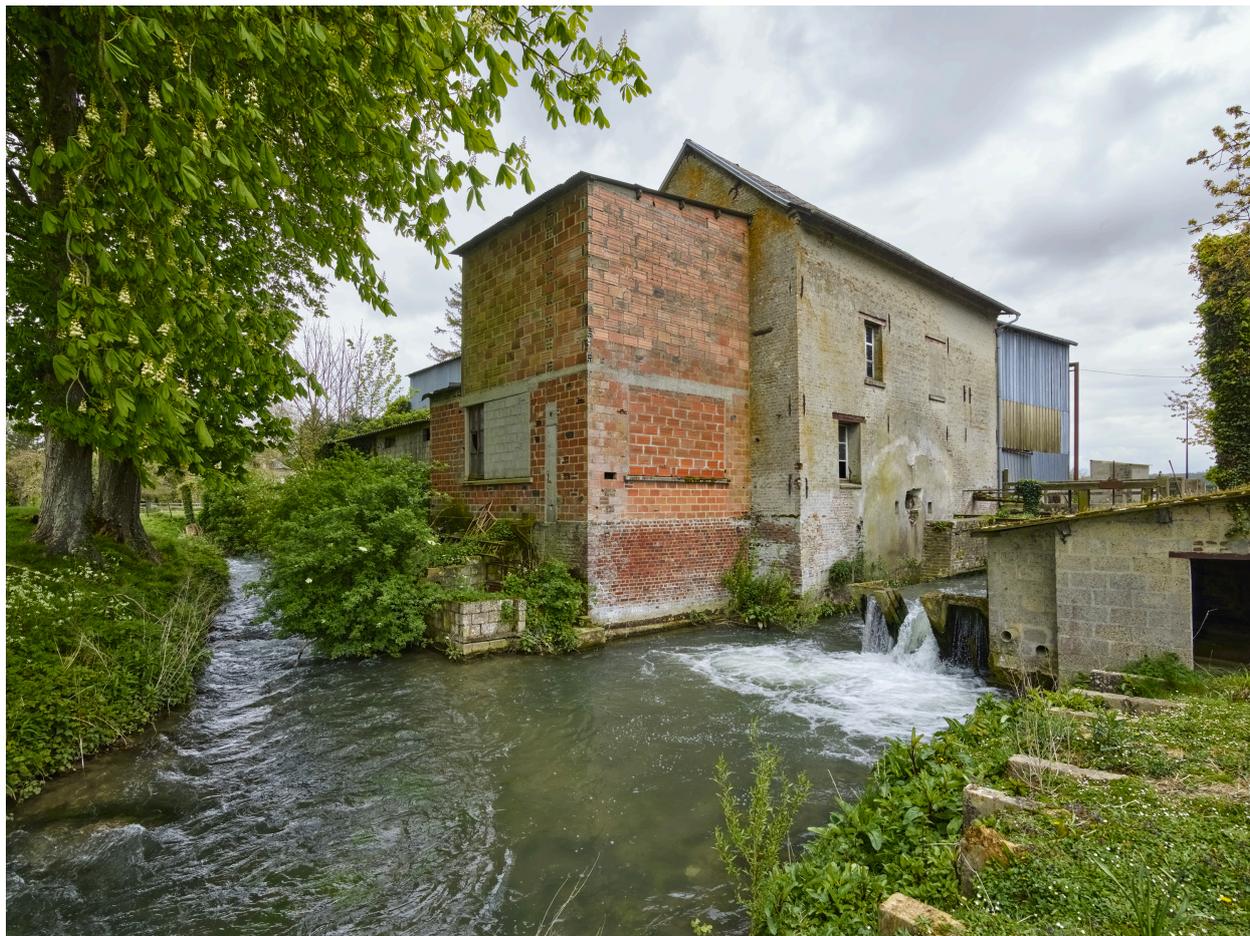
Vue de l'ancien moulin, depuis l'ouest.

L'ancien moulin et l'ancienne boulangerie se composent de différents bâtiments accolés les uns aux autres. Le moulin hydraulique qui constitue l'édifice le plus ancien, est situé en fond de parcelle, au bord du Scardon. Il est en brique et s'élève sur deux niveaux. Trois fenêtres sont percées sur son élévation sud-ouest, dont une qui a été comblée. L'emplacement de l'ancienne roue hydraulique est encore visible sur cette façade, et certains aménagements extérieurs comme la retenue d'eau sont conservés. Ce bâtiment est prolongé au nord-ouest par une extension en brique "monomur", matériau privilégié à partir de la fin des années 1970.

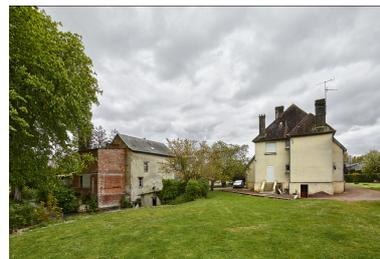
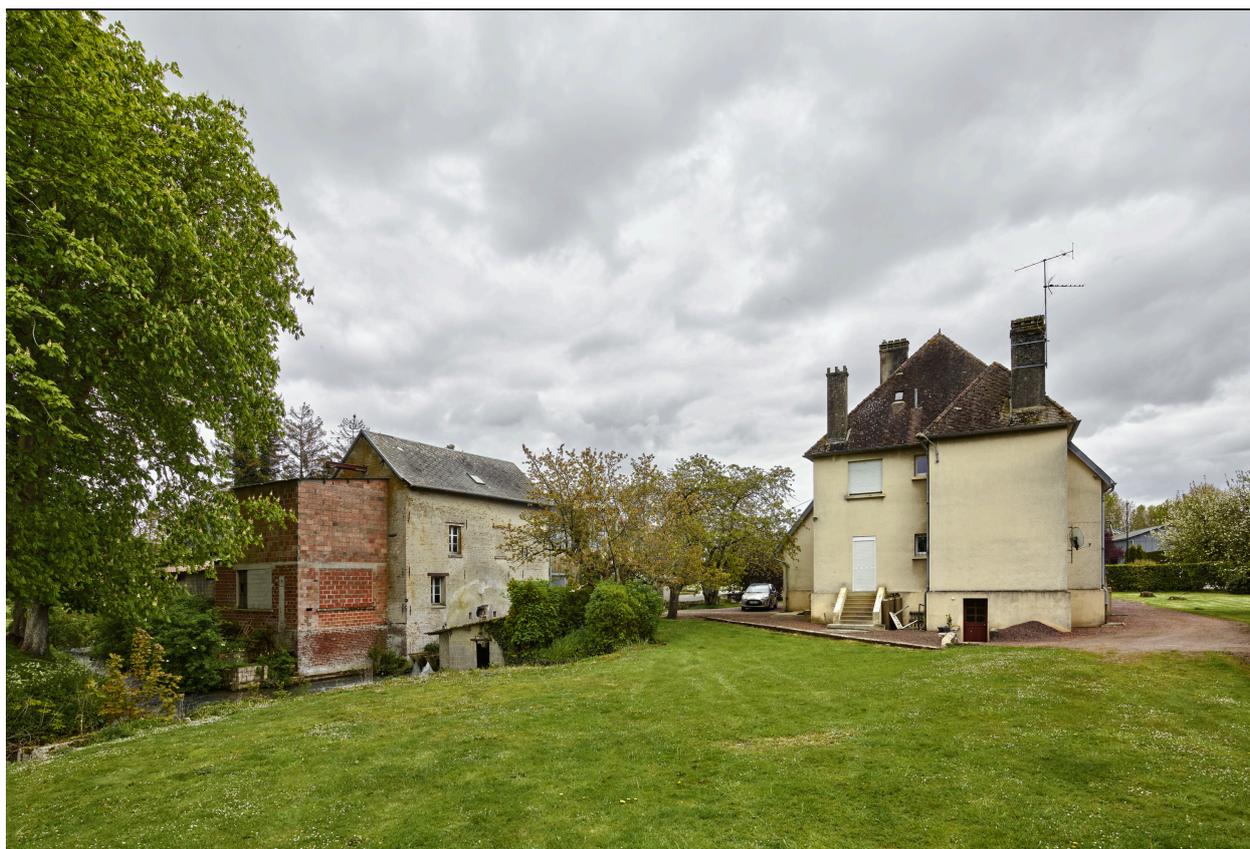
Vue de la maison et du moulin depuis le nord-ouest.
