Hauts-de-France, Aisne
Saint-Quentin
Ancienne collégiale royale, actuellement basilique Saint-Quentin

Verrière à personnages : saintes (baie 47)

Numéro de dossier : IM02004650
Date de l'enquête initiale : 2009
Date(s) de rédaction : 2009
Cadre de l'étude : enquête thématique régionale la basilique de Saint-Quentin
Degré d'étude : étudié

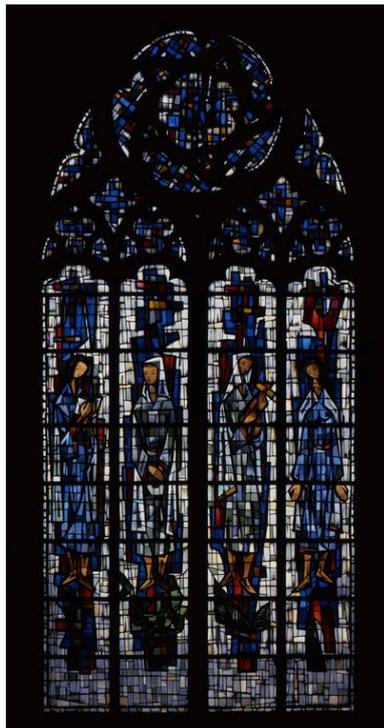
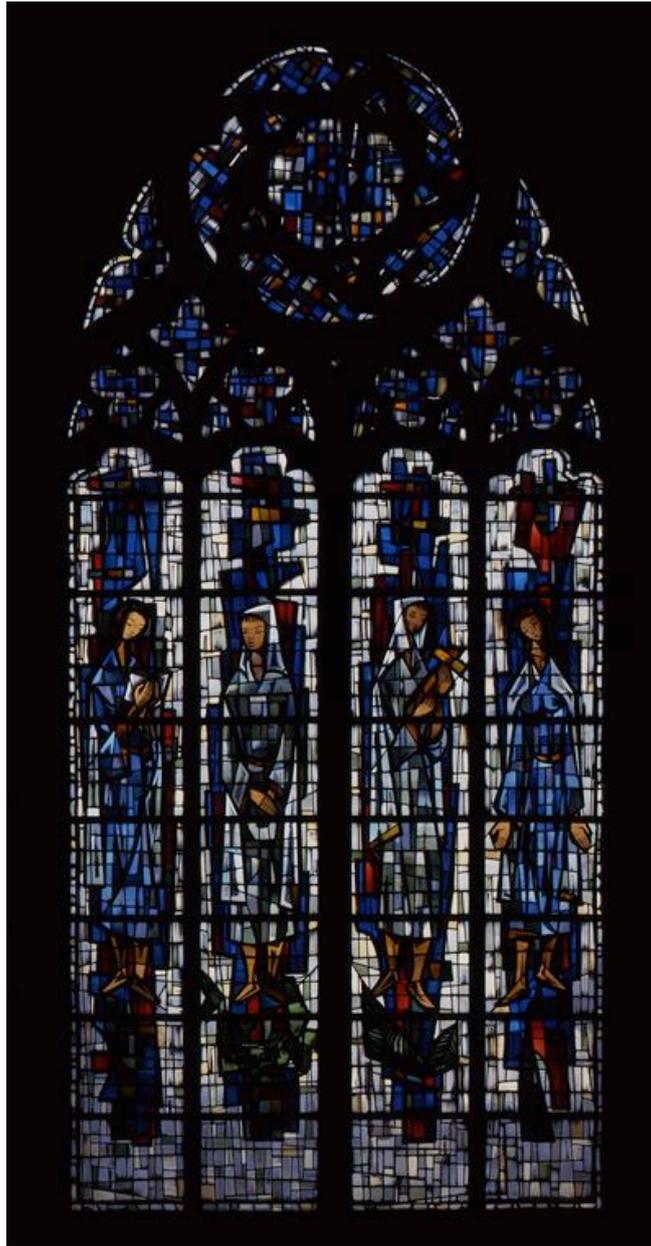
Vue générale de la verrière de la baie 47.
Phot. Thierry Lefébure
IVR22_20010203071VA

Vue générale de la verrière de la baie 47.

La baie 47 est formée de quatre lancettes de même taille, sommées d'un arc trilobé. Le tympan qui les surmonte est constitué de 21 jours de réseau et d'une rose, elle-même composée d'un oculus de réseau polylobé et de 10 jours de réseau. La verrière est faite principalement en verre antique coloré, le verre incolore étant peu utilisé. Les verres les plus clairs sont légèrement teintés dans la masse. Les verres sont recouverts d'un lavis de grisaille.

Les figures féminines qui ornent la verrière semblent répondre aux statues de terre cuite alignées contre le mur sud du même transept, et représentent probablement les quatre saintes patronnes des anciennes églises de la ville. A gauche, sainte Catherine d'Alexandrie (?) se présente debout et de face. Elle lit dans un livre ouvert, allusion à sa grande science. Dans la lancette voisine, sainte Marguerite se tient debout, légèrement tournée. A ses pieds, un dragon ouvre la gueule. La lancette suivante est sans doute consacrée à sainte Pécine (ou Pécinne). Debout et de trois-quarts, elle contemple un crucifix qu'elle tient dans ses mains. Des palmes sont étendues devant ses pieds. Enfin, la lancette de l'extrémité droite est occupée par une jeune fille (la Vierge ?), debout et de face, les mains ouvertes en geste d'offrande ou d'accueil.

Il n'y a pas de grillage de protection.. Quelques fentes sont visibles dans la partie inférieure de la verrière.

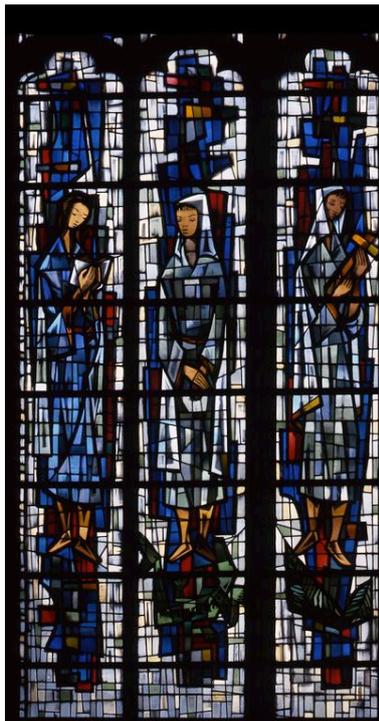
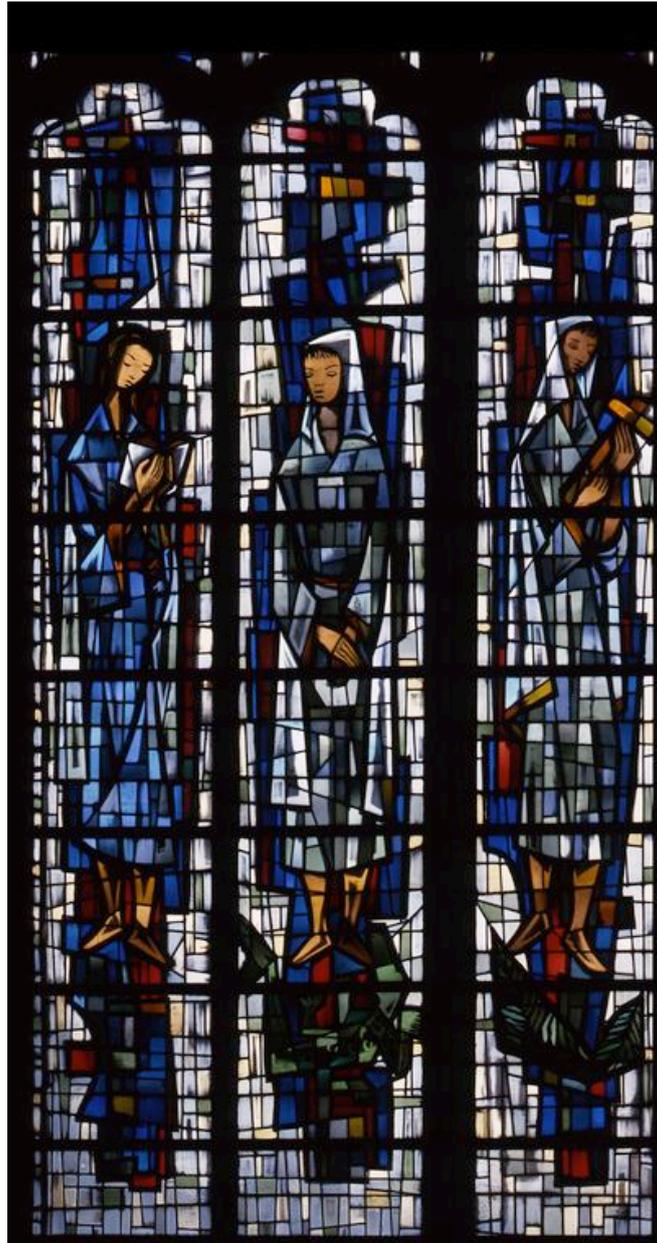
Verrière de la baie 47 : vue des trois lancettes de gauche.
Phot. Thierry Lefébure
IVR22_20010203081XA

Verrière de la baie 47 : vue des trois lancettes de gauche.

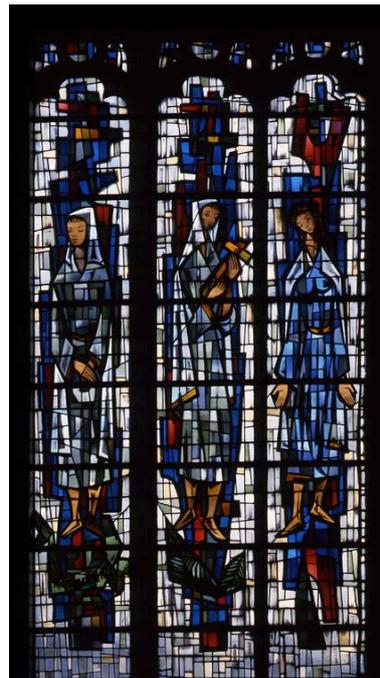
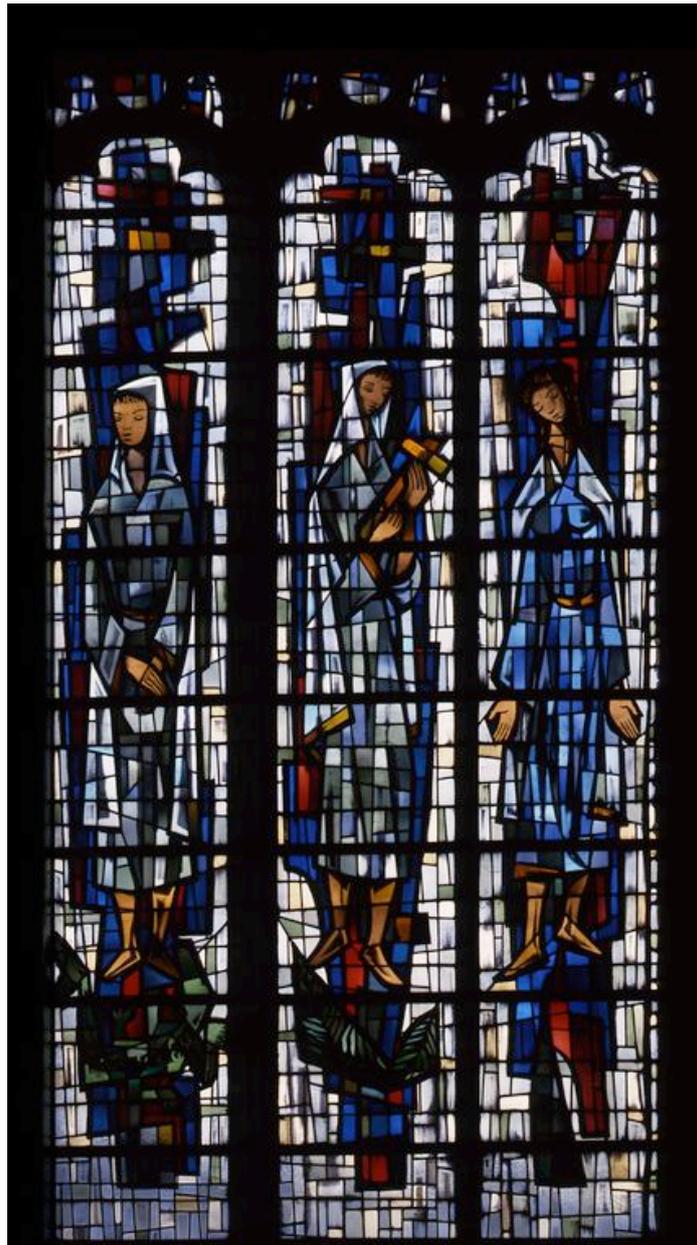
Verrière de la baie 47 : vue des trois lancettes de droite.
Phot. Thierry Lefébure
IVR22_20010203082XA

Verrière de la baie 47 : vue des trois lancettes de droite.
