Hauts-de-France, Aisne
Dorengt
5 rue du Moulin

Ancien moulin à farine de Dorengt puis ferme

Numéro de dossier : IA02000053
Date de l'enquête initiale : 1993
Date(s) de rédaction : 1995
Cadre de l'étude : inventaire topographique canton du Nouvion-en-Thiérache
Degré d'étude : étudié

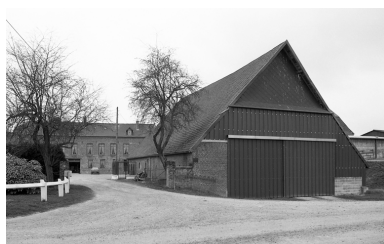
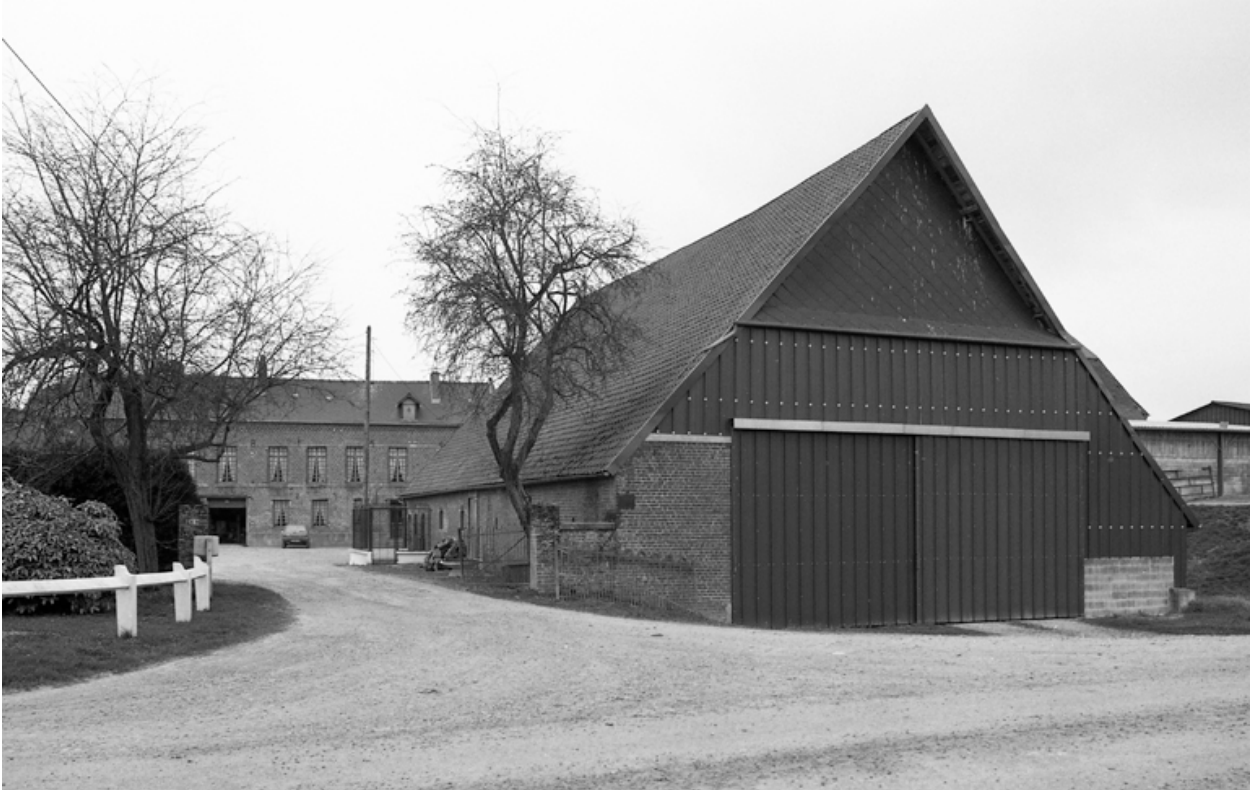
Vue générale depuis la
rue : la grange et le logis.
Phot. Christiane Riboulleau
IVR22_19960200441Z

Vue générale depuis la rue : la grange et le logis.

Logis couvert d'un toit d'ardoise à demi-croupe et pignon découvert. Le grenier et bâtiment d'eau attenant à un toit d'ardoise à pignon couvert. L'étable nord a un toit d'ardoise à croupe. La grange, dont le gros oeuvre intègre du pan de bois protégé par un essentage de tôle et d'ardoise, a un toit à pignon couvert en tuile mécanique et tôle ondulée. La remise voisine est construite en pan de bois protégé par un essentage de planches, et couverte d'un toit à pignon couvert en tuile mécanique. Une construction voisine, qui a servi d'étable possède un toit à demi-croupe en tôle ondulée. Les étables nouvellement bâties sont en parpaing de béton et essentage de tôle, et couvertes de toits à pignon couvert en ciment amiante. Le hangar à foin est édifié en pan de métal et couvert d'un toit à pignon couvert en tôle ondulée.

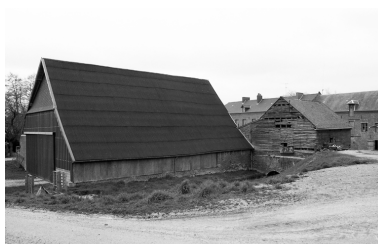
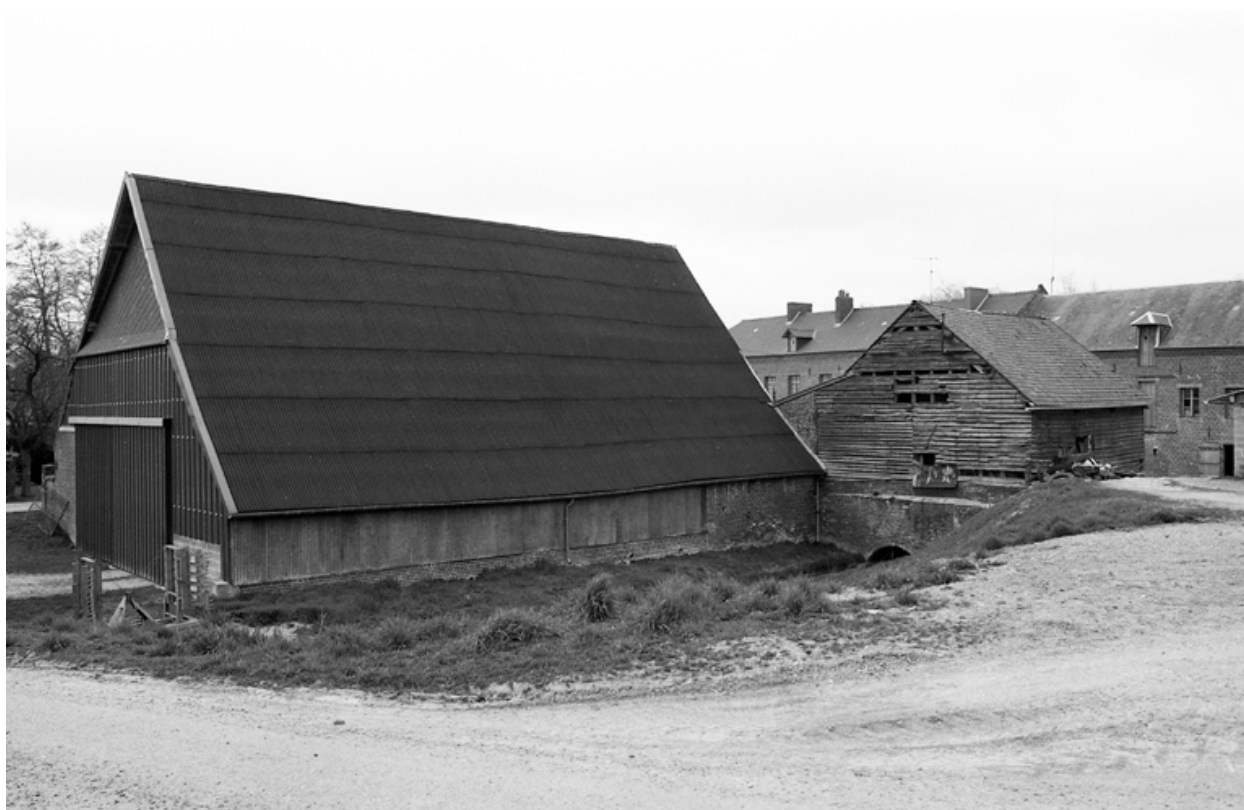
Vue sud-ouest de la grange
et de la remise attenante.
Phot. Christiane Riboulleau
IVR22_19960200440Z

Vue sud-ouest de la grange et de la remise attenante.

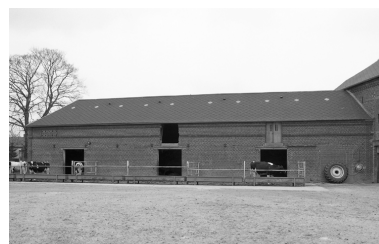
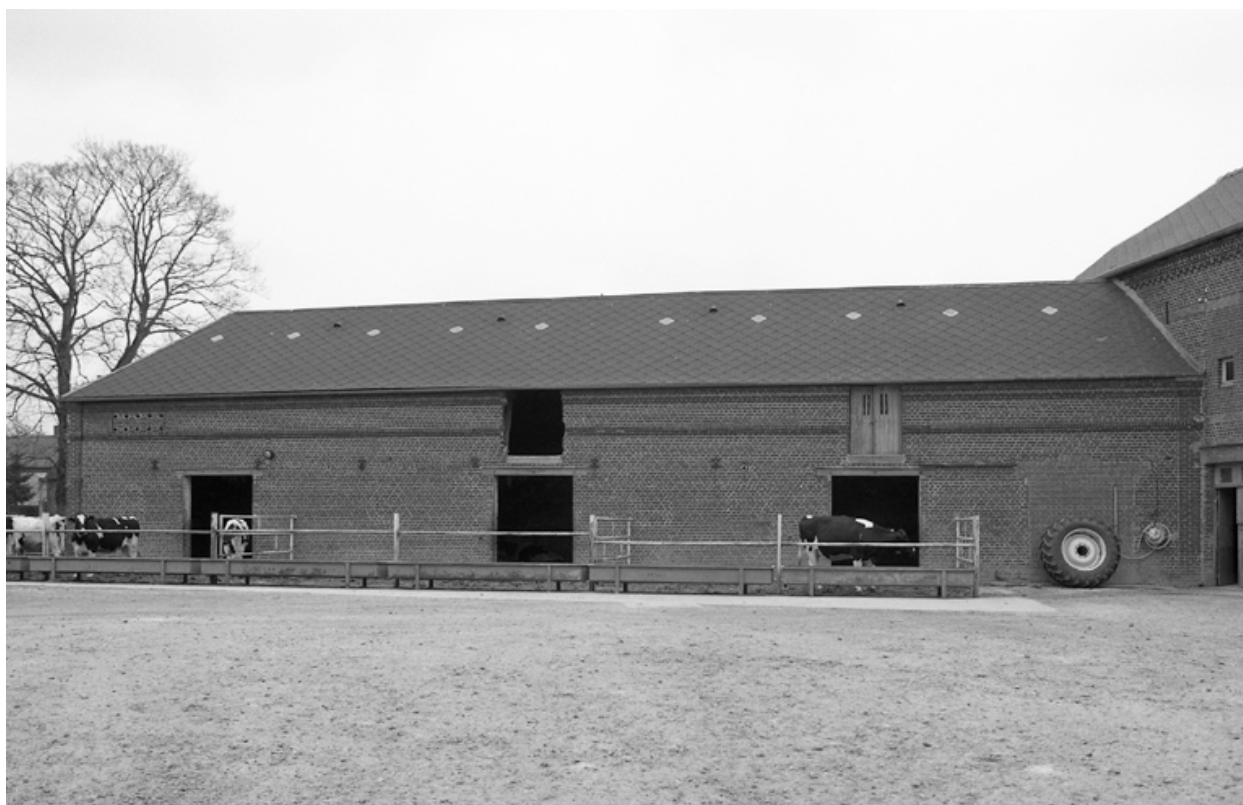
Etable nord : élévation sur cour.
Phot. Christiane Riboulleau
IVR22_19960200436Z

Etable nord : élévation sur cour.

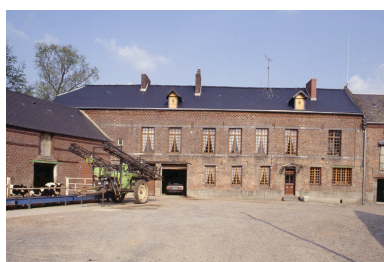
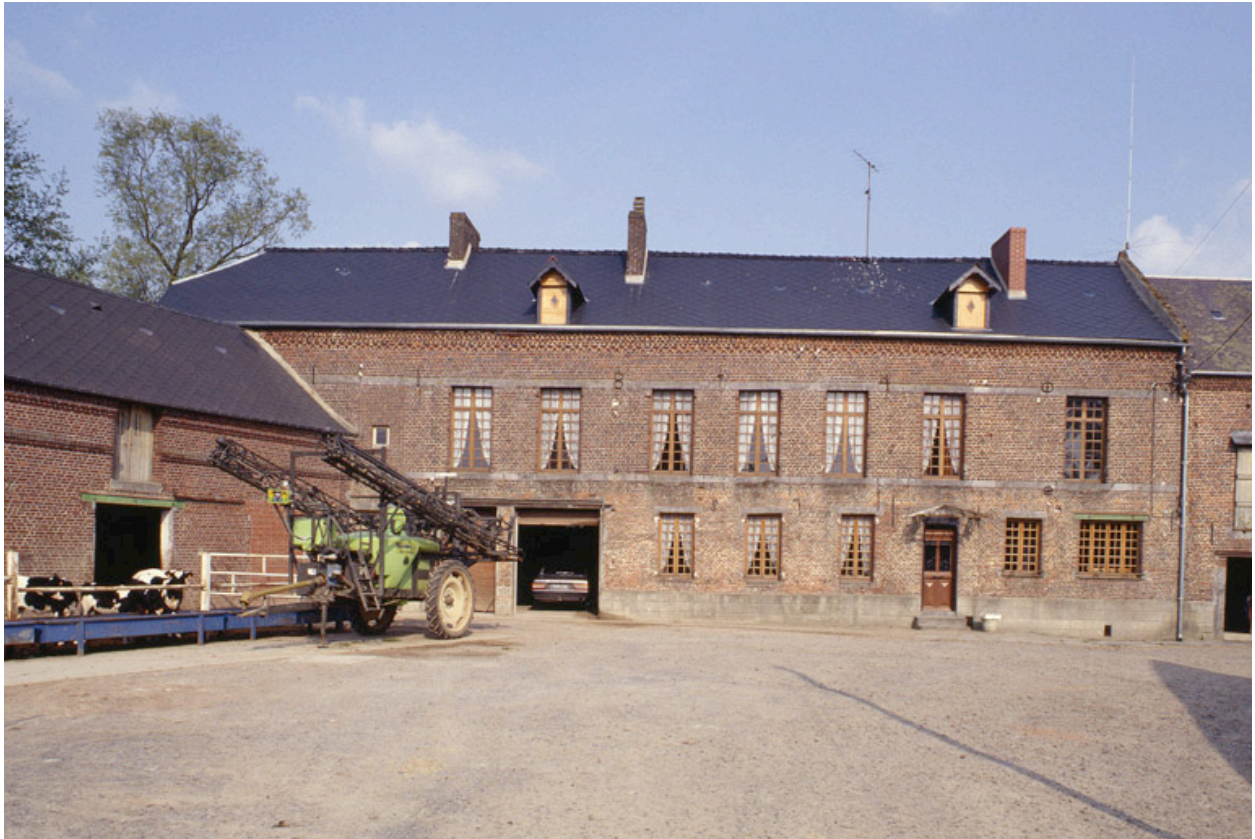
Façade du logis.
Phot. Christiane Riboulleau
IVR22_19930201192ZA

Façade du logis.

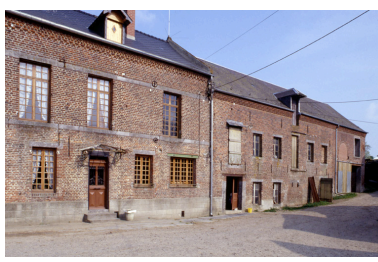
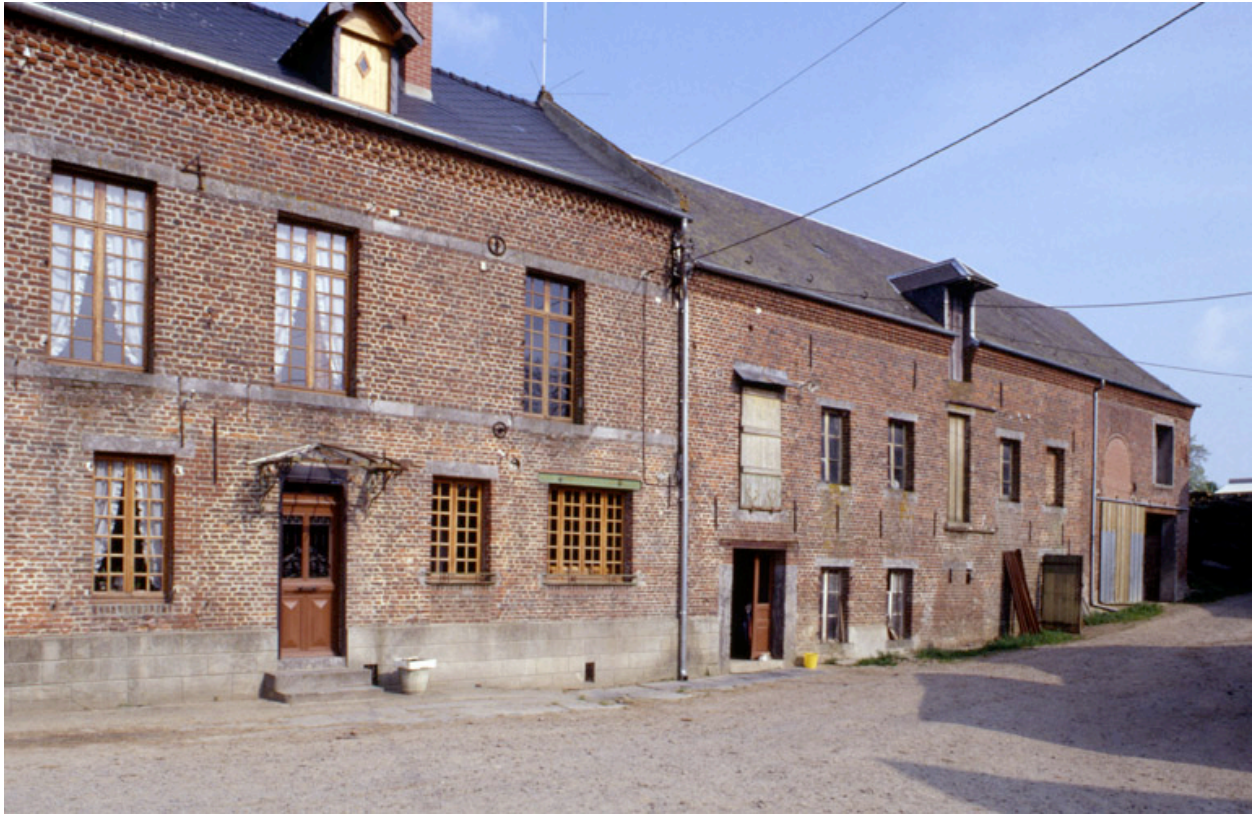
Vue partielle de la façade
du logis prolongé par le
bâtiment d'eau et les greniers.
Phot. Christiane Riboulleau
IVR22_19930201193ZA

Vue partielle de la façade du logis prolongé par le bâtiment d'eau et les greniers.

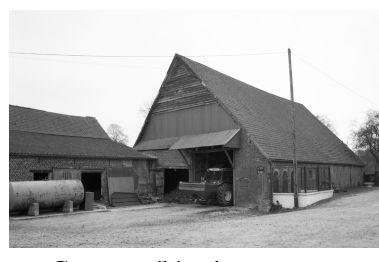
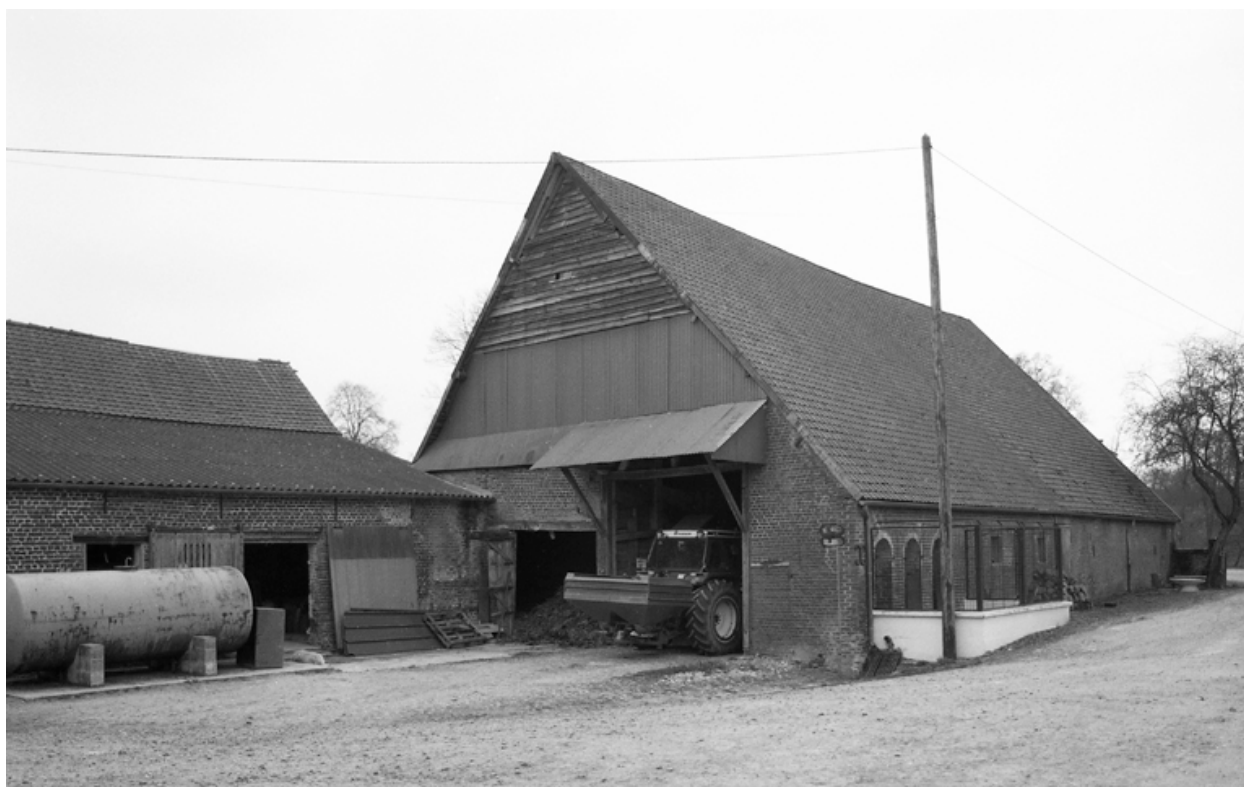
Grange : élévation sur cour.
Phot. Christiane Riboulleau
IVR22_19960200437Z

Grange : élévation sur cour.
