Hauts-de-France, Nord  
Le Quesnoy  
9-13 rue Saint-François

## Maisons en série (3)

Numéro de dossier : IA59005749  
Date de l'enquête initiale : 2023  
Date(s) de rédaction : 2024  
Cadre de l'étude : inventaire topographique Le Quesnoy centre  
Degré d'étude : repéré

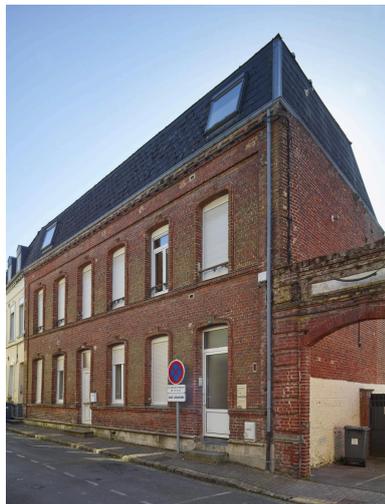
Maison de rang - 9-11-13, rue Saint-François : maçonnerie de brique cantonnée aux chambranles des baies et aux bandeaux latéraux.

L'ensemble est bâti en briques posées en appareil picard. La façade du n°9 est badigeonnée mais celle du 11-13 est restée nue. Afin de rattraper la déclivité de la rue tout en conservant un alignement des baies, un petit soubassement enduit avec un décor de faux appareil se développe à partir du n°11 et va s'élargissant jusqu'à la fin du rang (n°13). Les deux immeubles présentent la même élévation d'un étage carré et d'un étage de combles. L'élévation s'achève par une corniche sommitale à denticules.

Sur les façades avant, toutes les baies présentent le même aspect : elles sont couvertes par un arc en anse de panier interrompu par une petite agrafe. Le chambranle à cru entourant la baie est réalisé en briques posées en boutisses couchées, il est doublé par un rang de fines briques orange posées en paneresses couchées. Le cordon larmier qui souligne les deux niveaux de baies se poursuit d'une façade à l'autre. **À l'arrière, le n°9-11 conserve des baies en anse de panier tandis que le n°9 adopte des baies en arc segmentaire.** Aucune des baies de la façade arrière n'est soulignée par un chambranle.

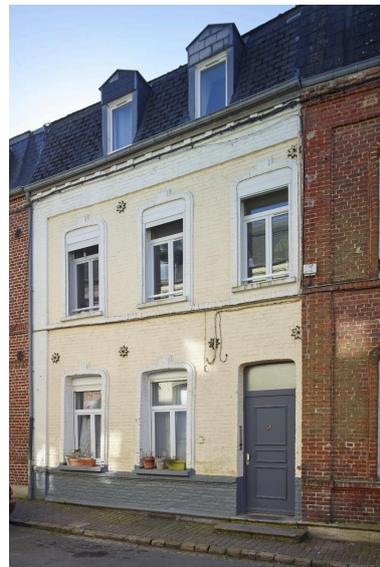
Maison de rang - 9, rue Saint-François.  
Phot. Pierre Thibaut  
IVR32\_20255900189NUCA

La façade du n°9 conservé ses fers d'ancrage en forme d'étoile typiques de la fin de XIX<sup>e</sup> siècle.

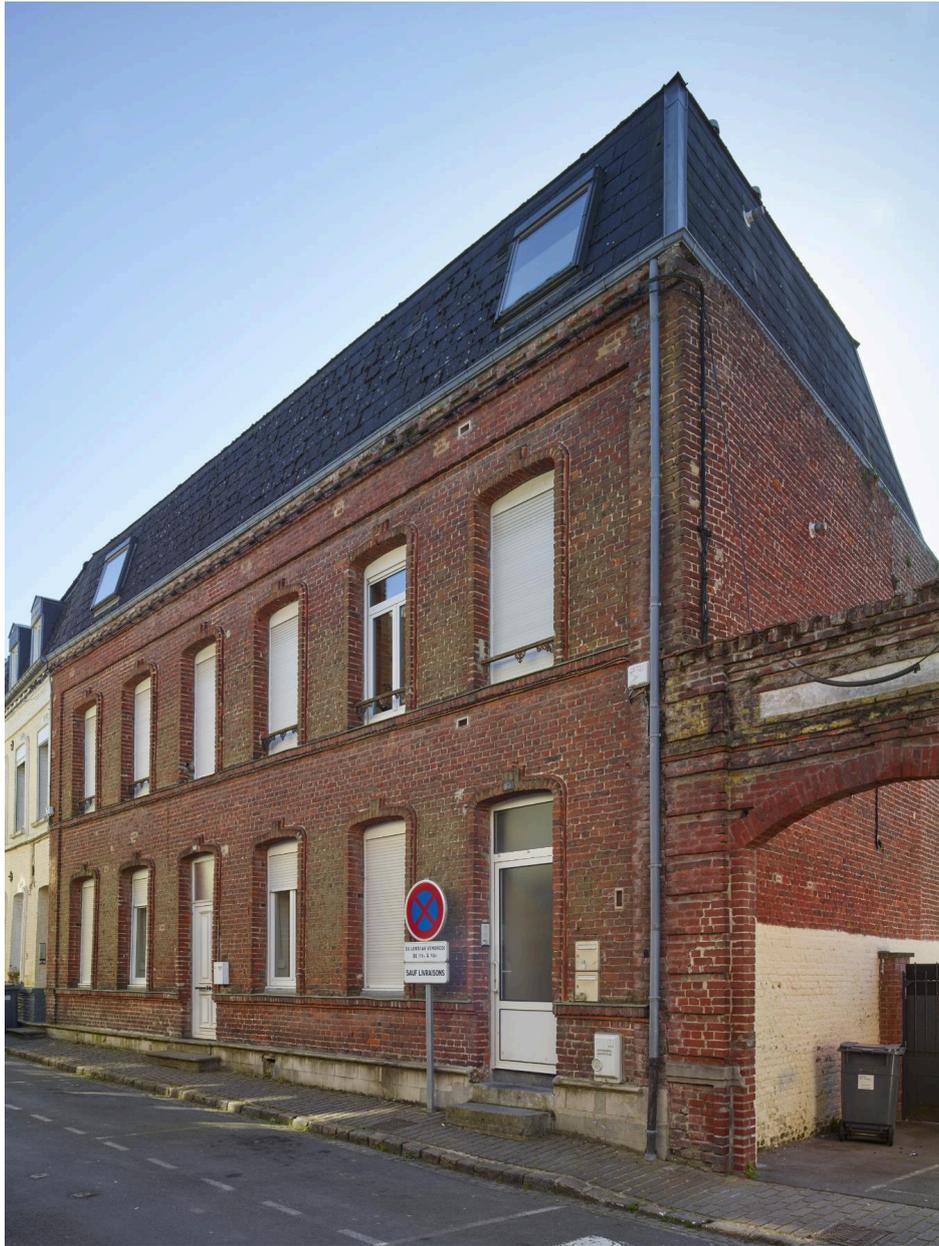
IVR32\_20255900191NUCA

Maison de rang - 9-11-13, rue Saint-François : maçonnerie de brique cantonnée aux chambranles des baies et aux bandeaux latéraux.

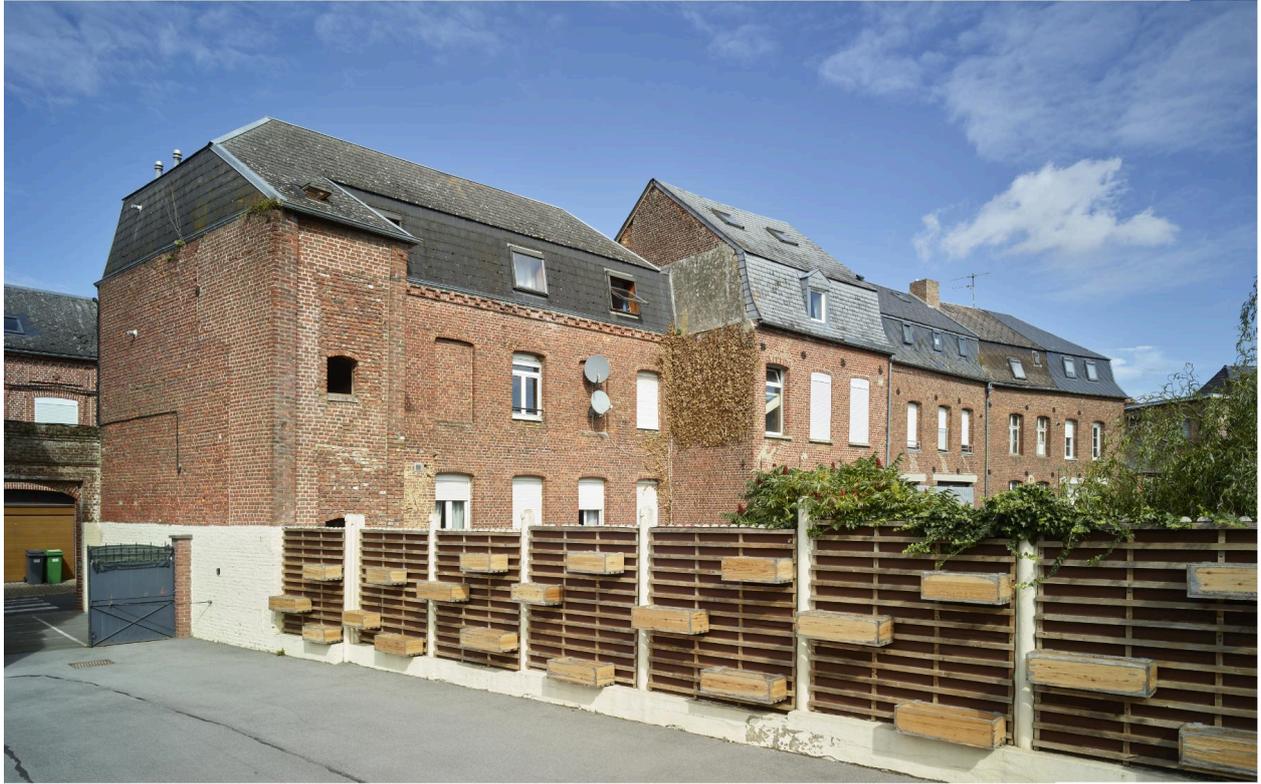
IVR32\_20245900755NUCA

Maisons de rang - 9-11-13, rue Saint-François : façades arrière vues depuis la cour de l'école maternelle du Centre. Vue orientée nord/sud.

Les maisons sont alignées à front de rue et épousent la courbe du tracé de la rue. La vue des façades arrière montre que l'unité de la partie sur rue ne se poursuit pas côté jardin, où toutes les maisons présentent un plan différent, plus ou moins profond.

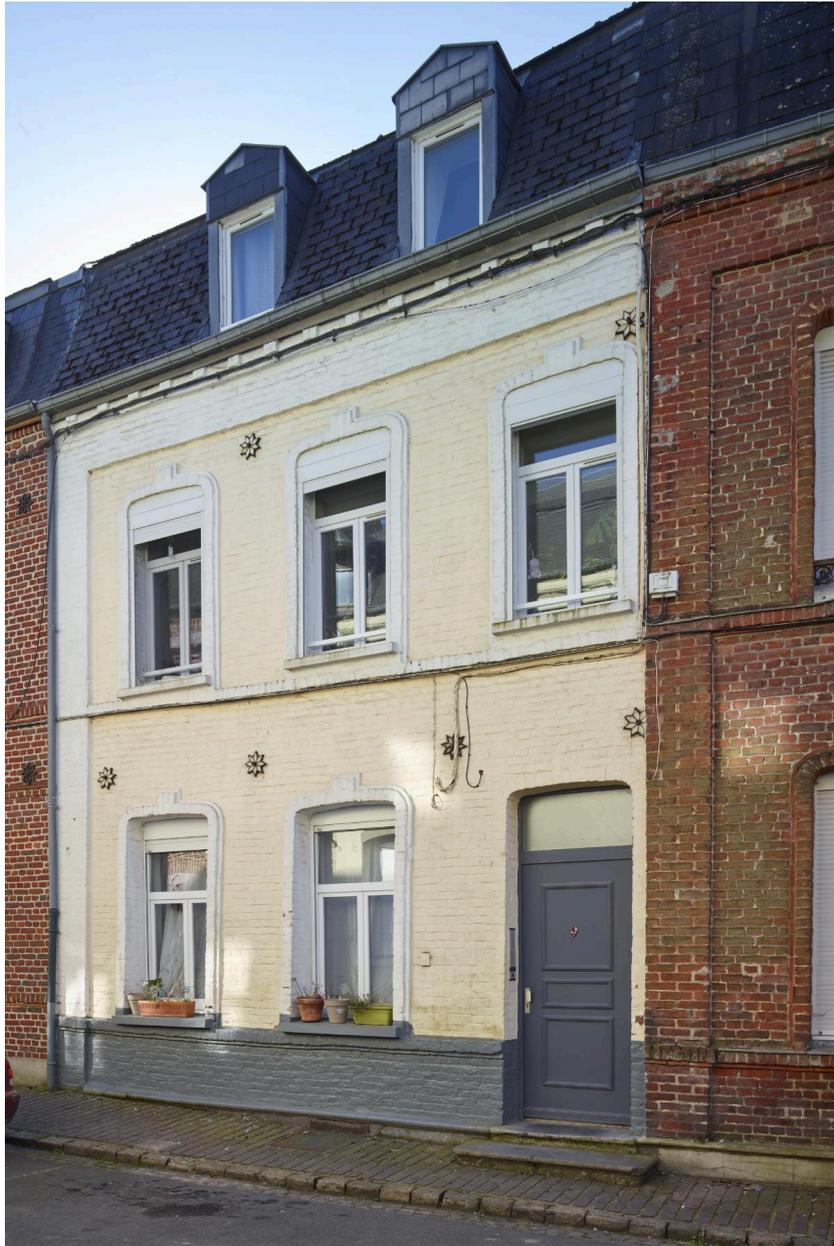
IVR32\_20255900189NUCA

Maison de rang - 9, rue Saint-François.
