Hauts-de-France, Aisne  
Any-Martin-Rieux  
15 rue du Moulin

## Ancien moulin à farine à Any-Martin-Rieux (vestiges)

Numéro de dossier : IA02000616

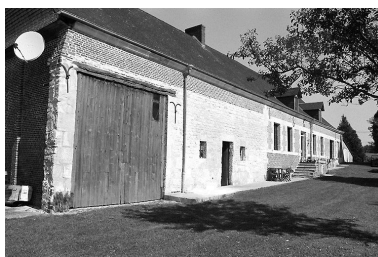
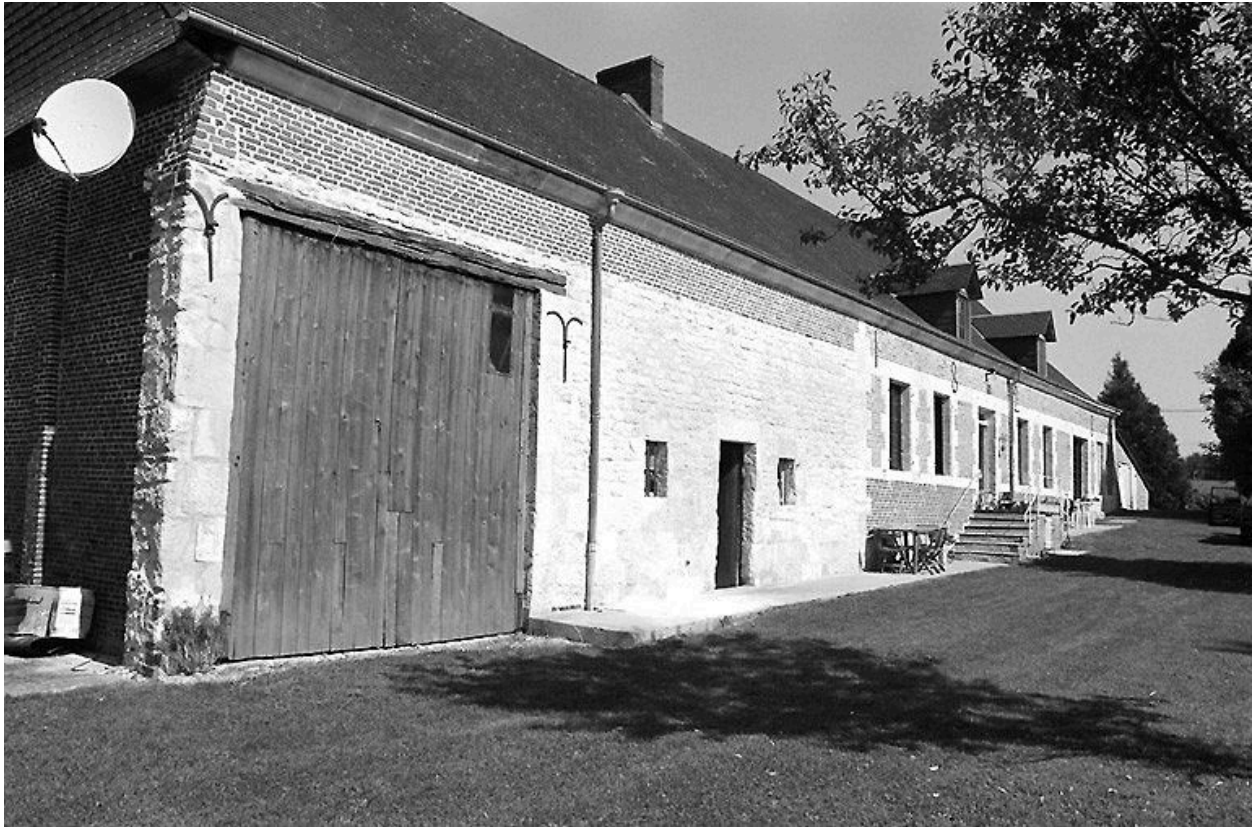
Le logis, portant la date 1828 en fers d'ancrage, est en rez-de-chaussée surélevé sur un étage de soubassement qui abritait des caves et des étables. En moellon et pierre de taille calcaire, les élévations du rez-de-chaussée sont en brique avec un encadrement des ouvertures et un chaînage des angles en pierre de taille calcaire. L'élévation antérieure comporte trois lucarnes à croupe débordante. L'étable à vaches et la grange au sud du logis sont en moellon calcaire et partiellement en pierre de taille, avec le comble à surcroît en brique. L'ensemble du bâtiment est couvert par un toit à longs pans et pignon couvert en ardoise synthétique.

Vue générale.  
Phot. Xavier-Philippe Guiochon  
IVR22\_19980202725Z

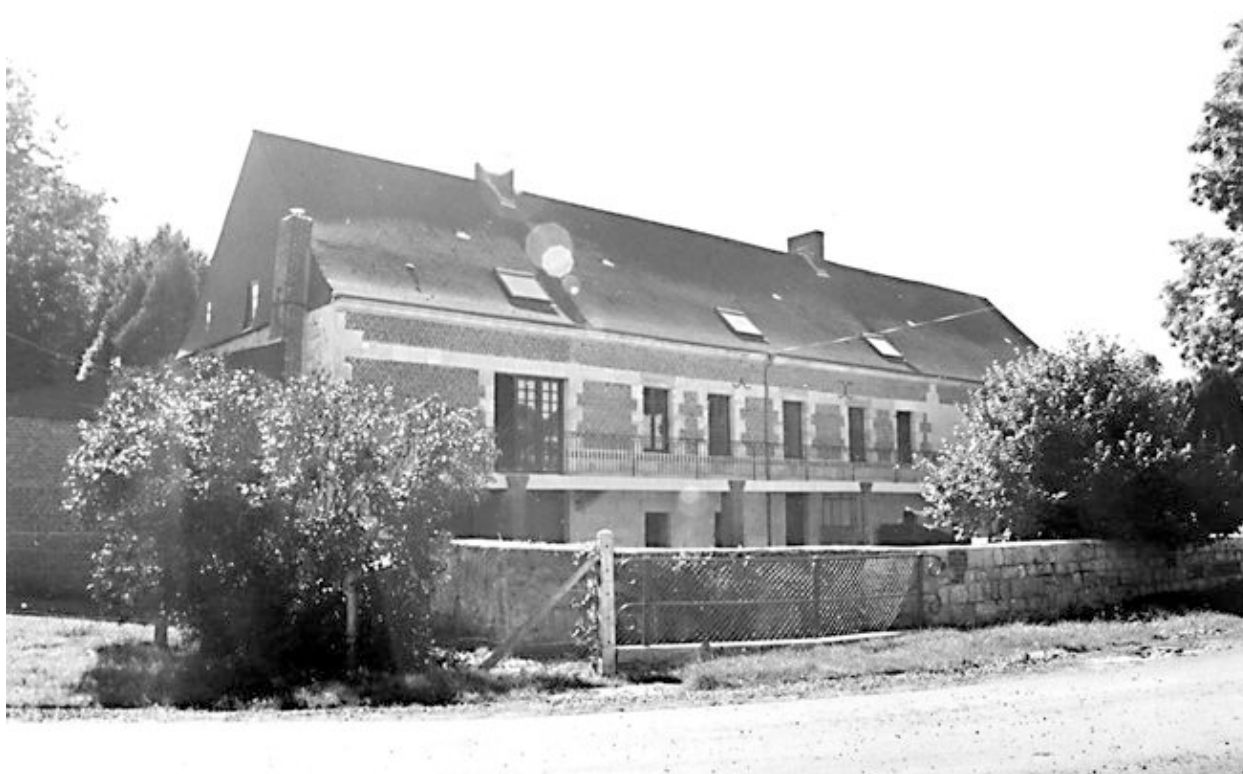
Elévation postérieure.  
Phot. Xavier-Philippe Guiochon  
IVR22\_19980202727ZA
