Hauts-de-France, Somme  
Ponthoile  
Bonnelle  
2 rue du Marais-de-Bonnelle

## Ancien moulin à eau, puis boulangerie

Numéro de dossier : IA80007896  
Date de l'enquête initiale : 2004  
Date(s) de rédaction : 2004  
Cadre de l'étude : inventaire préliminaire arrière-pays maritime picard  
Degré d'étude : étudié

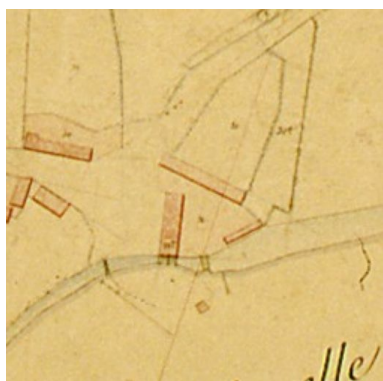
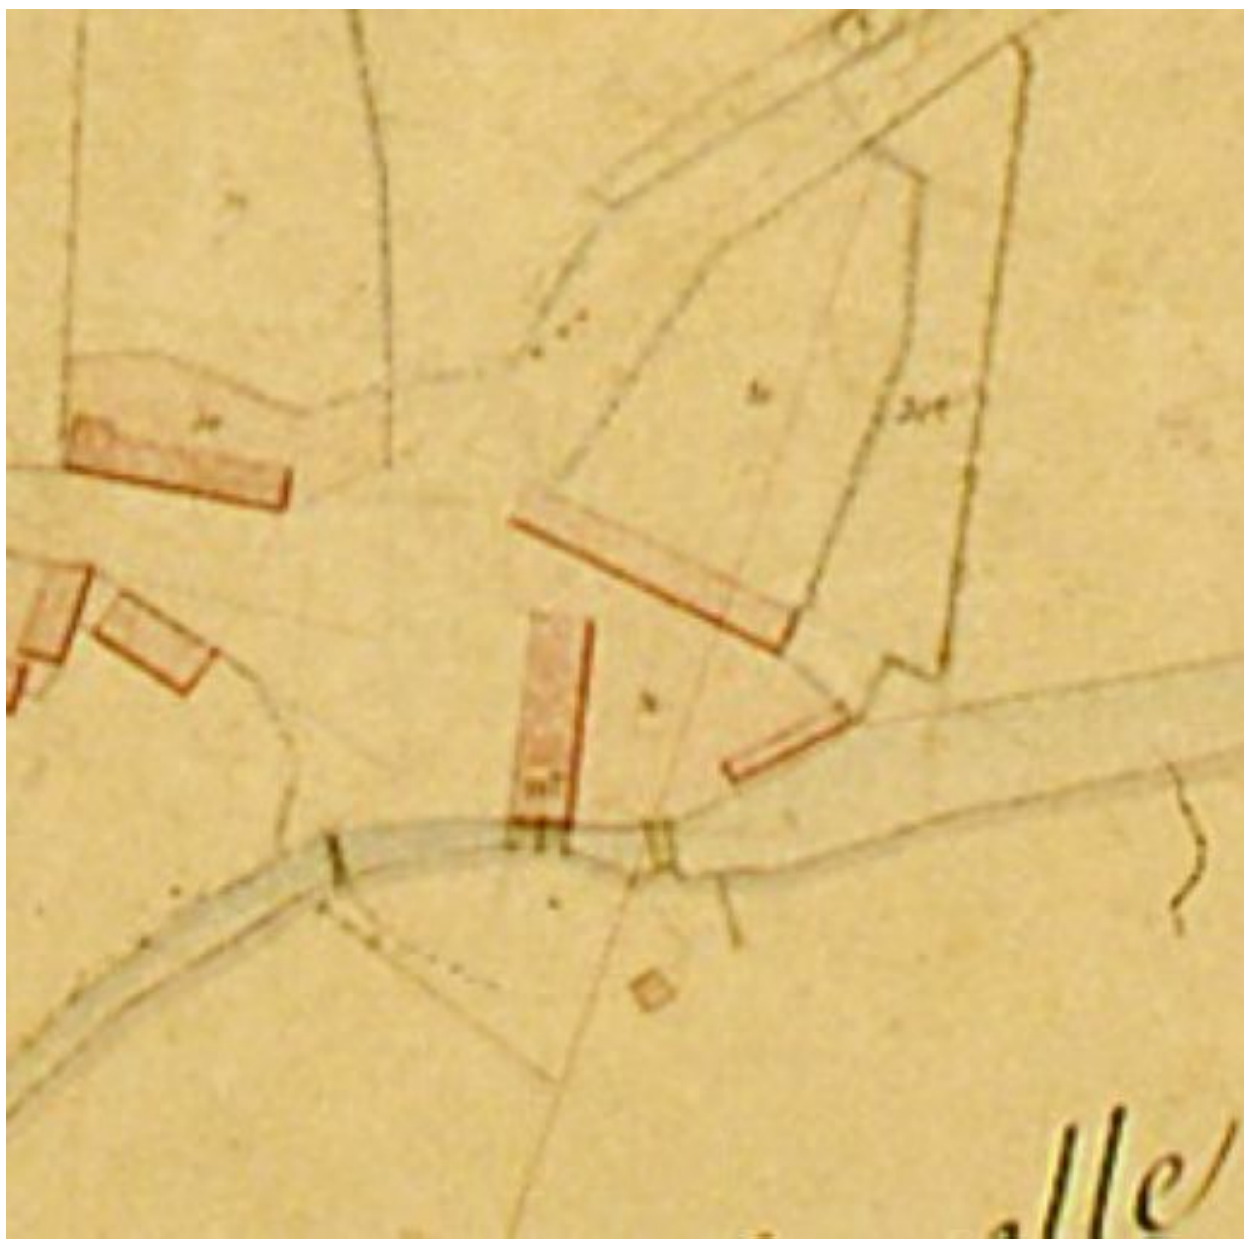
Extrait du cadastre napoléonien  
présentant le moulin en 1833.  
Phot. Monnehay-Vulliet Marie-Laure  
IVR22\_20078005657XAB

Extrait du cadastre napoléonien présentant le moulin en 1833.

Cet ancien moulin à eau est visible sur une carte de 1715 (N III Somme 74 : plan des molières de Noyelles et Pontoise entre la Somme en la forêt de Crécy) et sur le cadastre napoléonien selon un plan similaire : le logis à l'est, les étables au nord. Seul le bâtiment situé à l'est de la cour a aujourd'hui disparu. Les cartes postales du début du 20<sup>e</sup> siècle nous donnent l'aspect de ce moulin hydraulique, qui possédait à l'origine un étage (pour la partie dans laquelle se trouvait la meule) ainsi qu'une extension en appentis sur sa face occidentale. Le mur sud était couvert d'un essentage de planches et le toit à longs pans était en ardoise. L'édifice a été détruit suite à une tempête vers 1950 (deux marronniers sont tombés dessus). Il était muni d'une grande roue à aubes. Le bâtiment situé en fond de cour était la boulangerie. Il était encore en activité au début des années 1940. Il servait à moudre le grain des habitants des environs. Après la Première Guerre mondiale, les grandes entreprises ont rassemblé leurs capitaux. C'est ainsi que sont nées les grandes minoteries. En effet, en 1936-1937, de grands moulins furent établis dans la région (les Grands Moulins de Paris, Rouet à Abbeville, dans le Pas-de-Calais ainsi que Riquier à Gouy-Cahon), ce qui engendra une perte d'activité pour les petits moulins indépendants, qui ne pouvaient concurrencer ces derniers. Ils ne pouvaient plus vendre la farine aux habitants des environs puisque sa fabrication n'était plus rentable. Le propriétaire passa alors du métier de meunier à celui de boulanger. Il fut dans l'obligation d'enlever la roue à aubes. Les étables à cochons en brique situées dans le fond de la cour ont disparu.

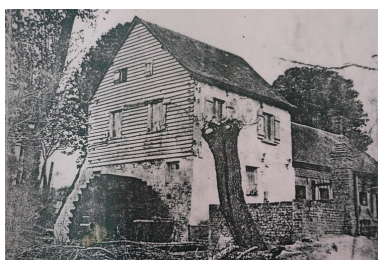
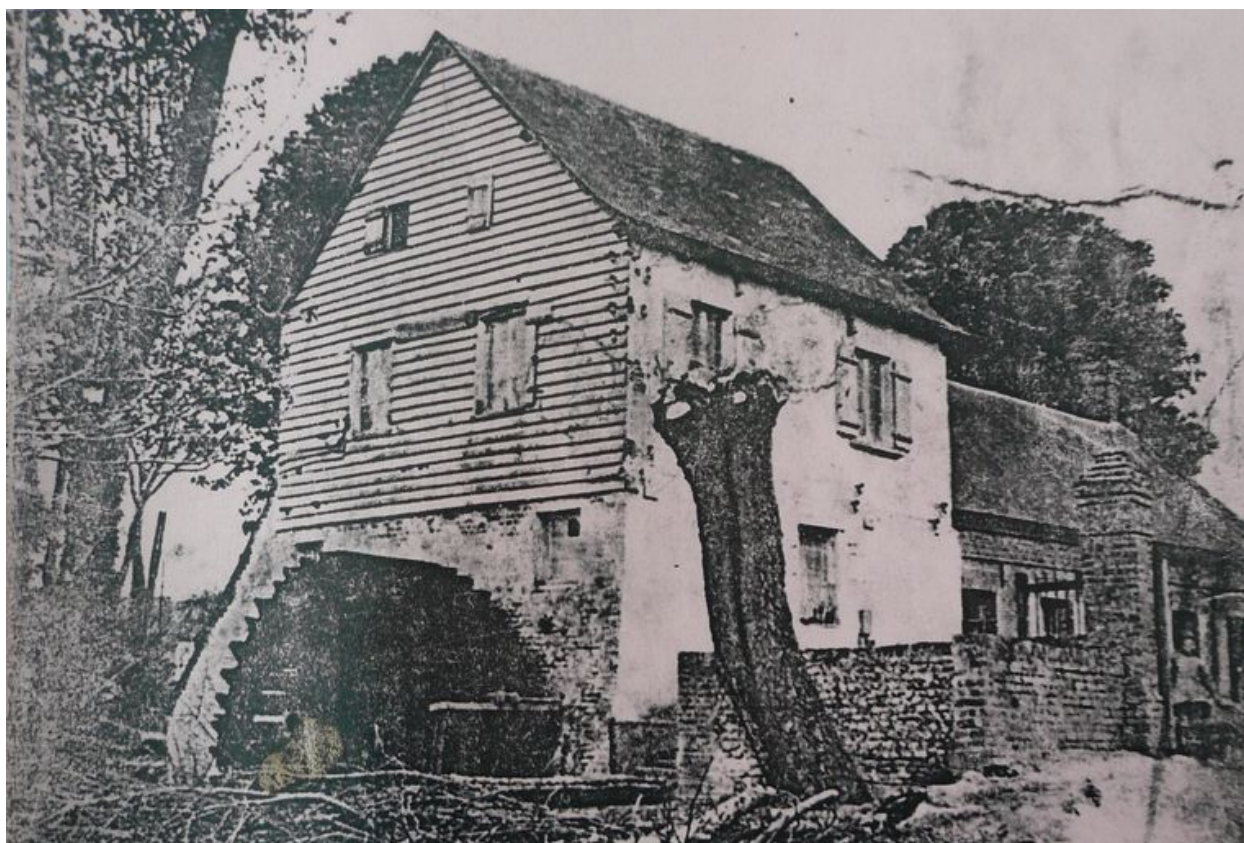
Vue du moulin au début du 20e siècle.  
Phot. Inès Guérin  
IVR22\_20078005652NUCAB

Vue du moulin au début du 20e siècle.

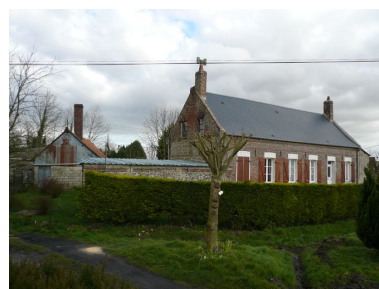
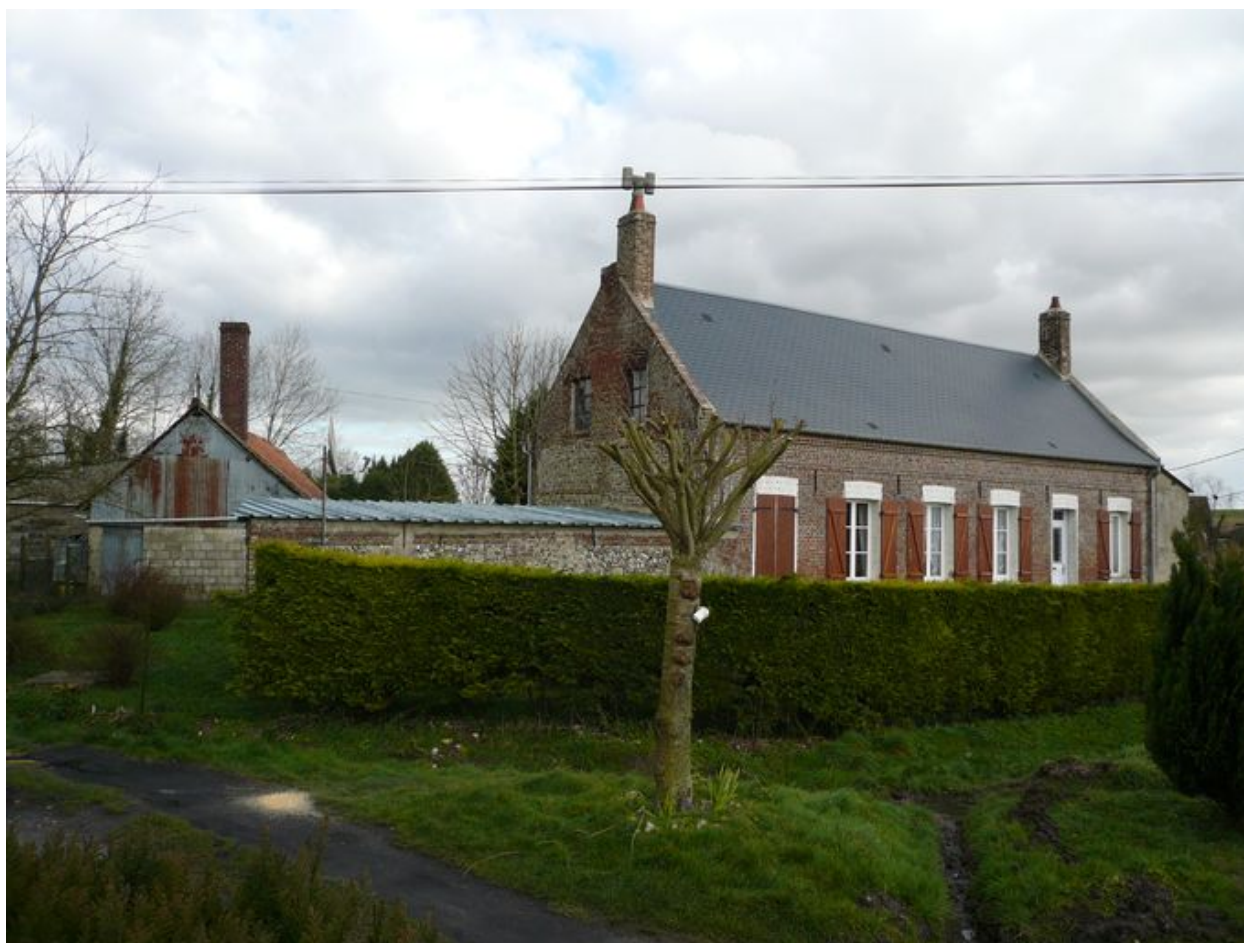
Vue générale.  
Phot. Inès Guérin  
IVR22\_20078005631NUCA

Vue générale.

Le moulin se situe au pied du village, sur le bras de la rivière Le Dien qui passe à cet endroit. Entièrement composé d'une maçonnerie de brique seule, il dispose d'un logis, face à la rue du Marais de Neuville. Long de six travées, orienté à l'ouest, il est pourvu d'un rez-de-chaussée et d'un comble à surcroît. Le toit à longs pans et pignons découverts est en ardoise. Les deux pignons sont percés d'ouvertures rectangulaires ou semi-circulaires. Un plat-cul (cave semi-enterrée) est visible au nord de la partie habitable ; il servait à l'origine de pressoir à cidre. Dans son prolongement, les porcheries sont composées d'une maçonnerie mixte de silex et de brique. La partie ancienne du moulin n'a conservé que son premier niveau. Egalement en brique, il a été couvert d'un appentis en tôle. Certaines ouvertures y ont été condamnées. La boulangerie dans le fond

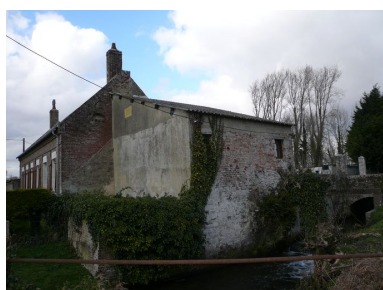
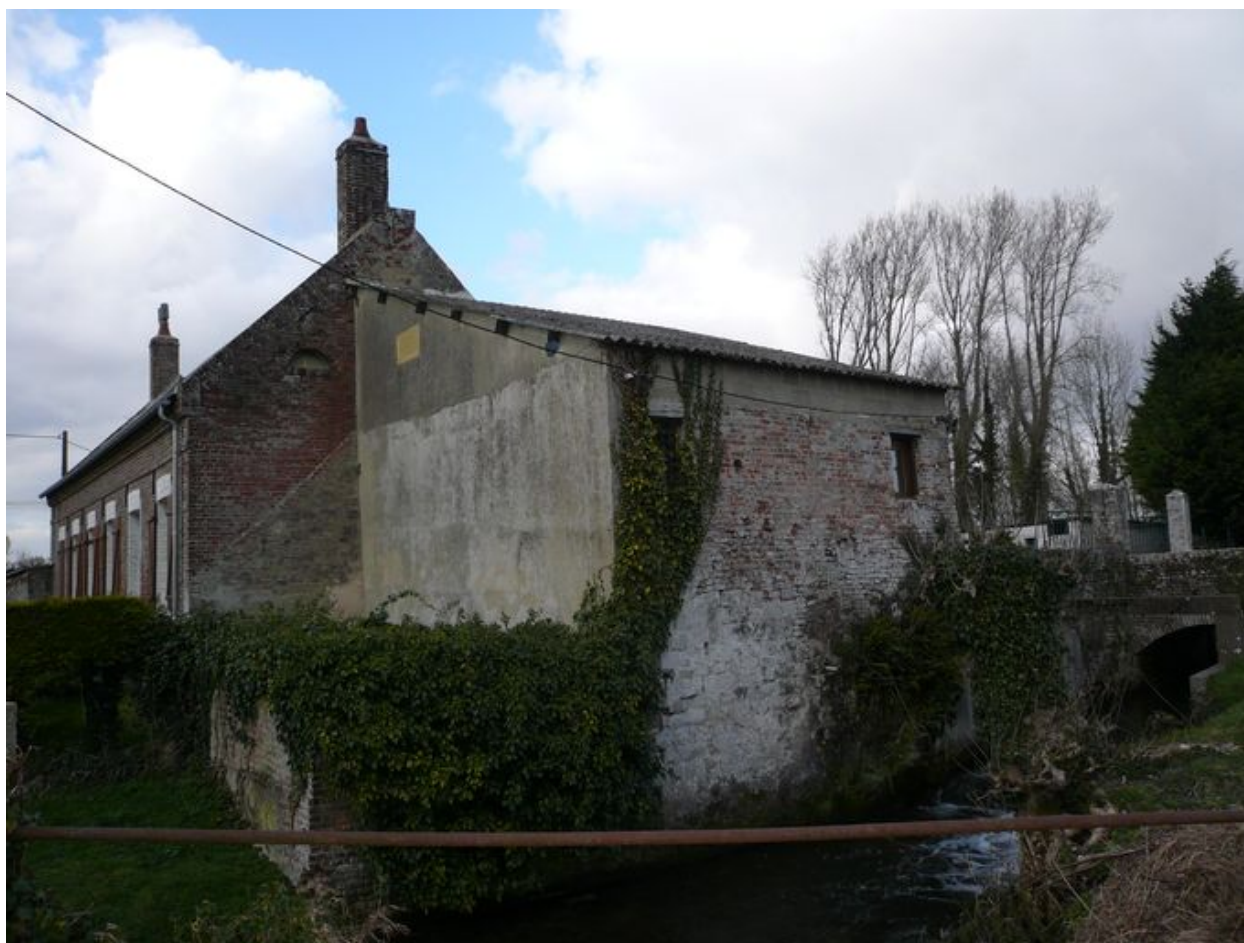
Vue du logis et de ce qu'il  
reste du moulin à eau.  
Phot. Inès Guérin  
IVR22\_20078005632NUCA

Vue du logis et de ce qu'il reste du moulin à eau.

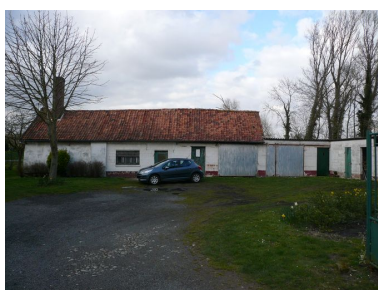
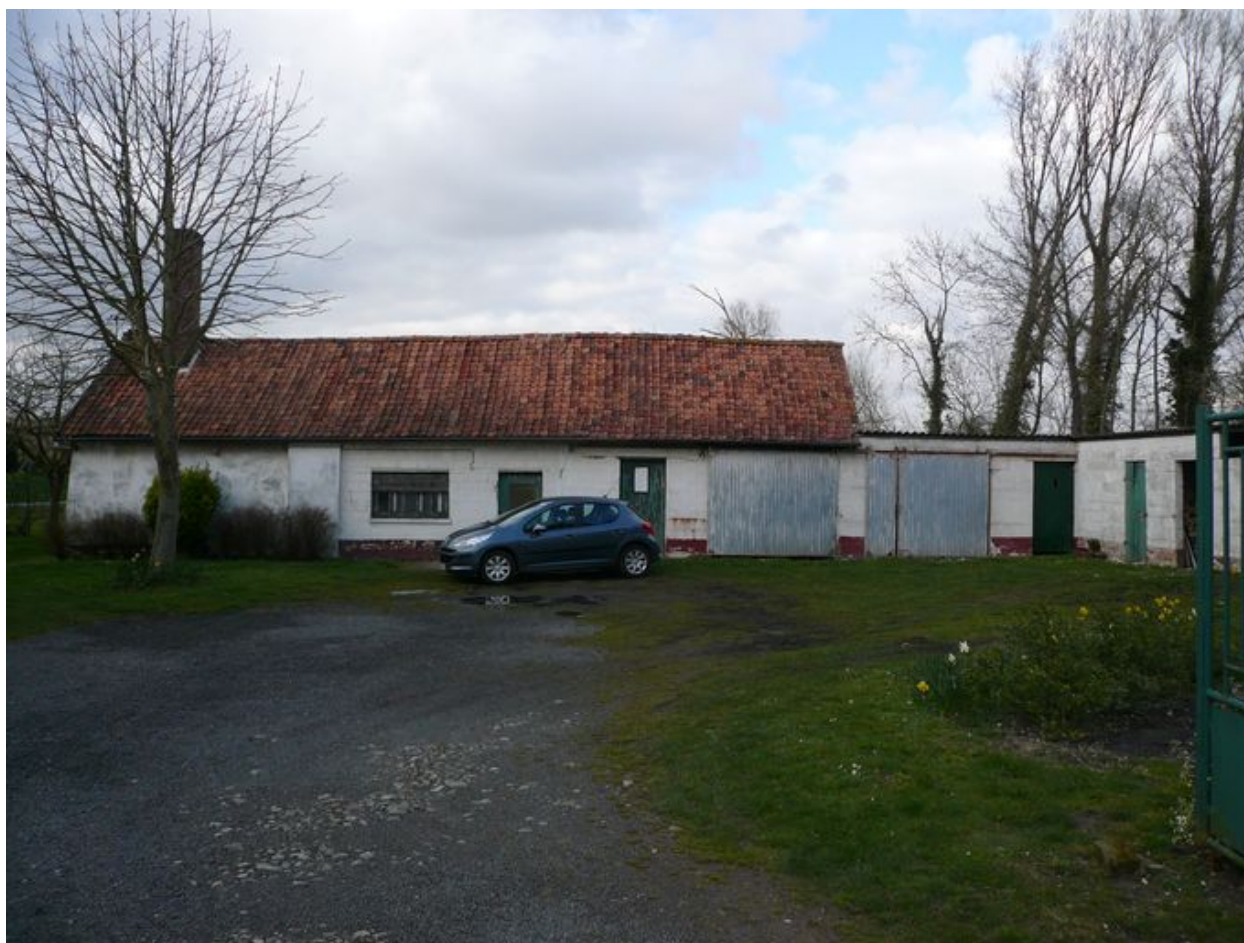
Vue des étables.  
Phot. Inès Guérin  
IVR22\_20078005633NUCA

Vue des étables.

de la cour (anciennes étables), à l'origine en torchis et pans de bois, a été en partie reconstruite en parpaings. Le toit à longs pans est en pannes picardes. Un mur de clôture alliant silex et brique entoure la cour.
