Hauts-de-France, Somme
Bertangles
5 et 7 rue du Château

Ancienne maison de prêtre devenue presbytère de Bertangles

Numéro de dossier : IA80002537
Date de l'enquête initiale : 2002
Date(s) de rédaction : 2002
Cadre de l'étude : inventaire topographique Amiens métropole
Degré d'étude : repéré

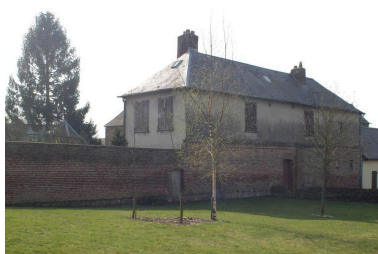
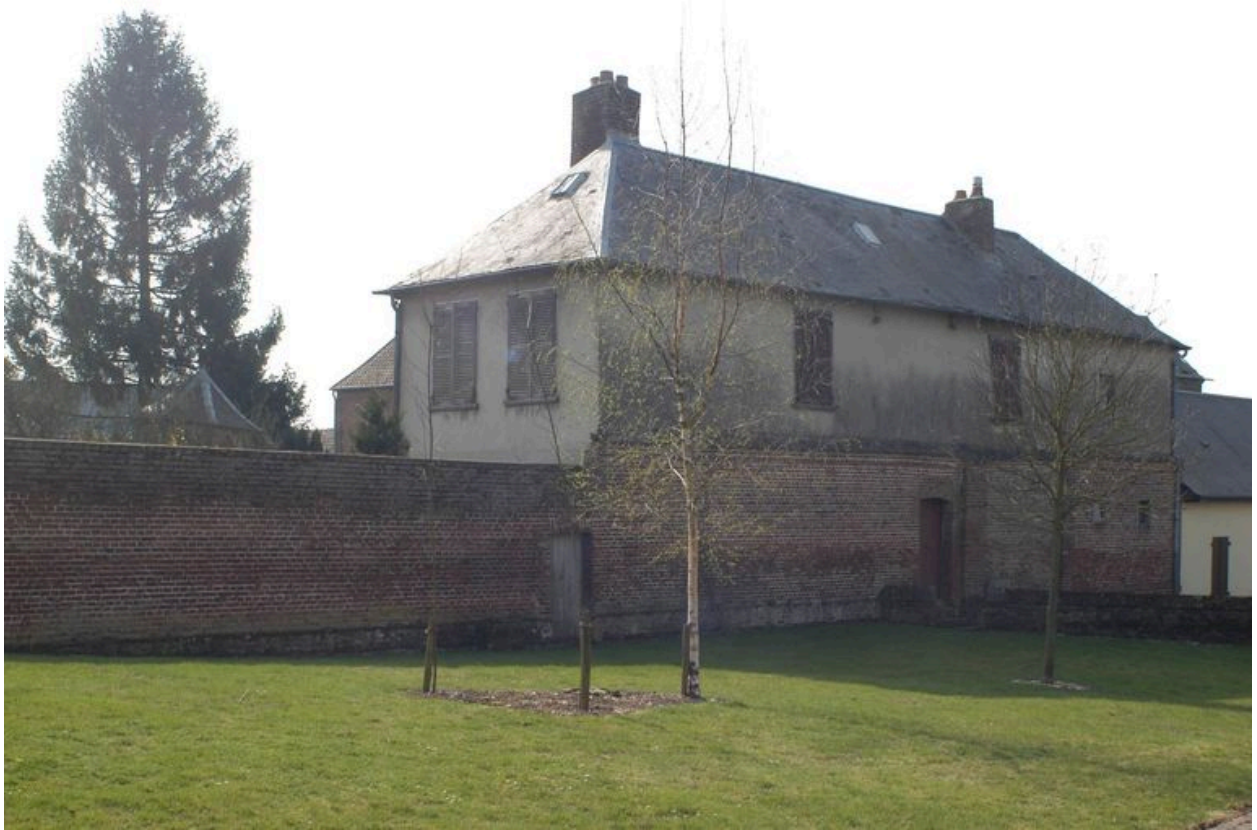
Façade postérieure ouest.
Phot. Thierry Lefébure
IVR22_20038000262NUCA

Façade postérieure ouest.

Deux souches de cheminées, visibles sur le toit à croupes, indiquent une distribution à 4 pièces par niveau. Le corps de logis n'est éclairé que d'un côté, au rez-de-chaussée. A l'étage, 2 fenêtres éclairent 2 pièces en façade postérieure (nord-ouest) et 2 fenêtres en pignon éclairent la pièce d'angle au nord ; un jour au sud éclaire un cabinet.

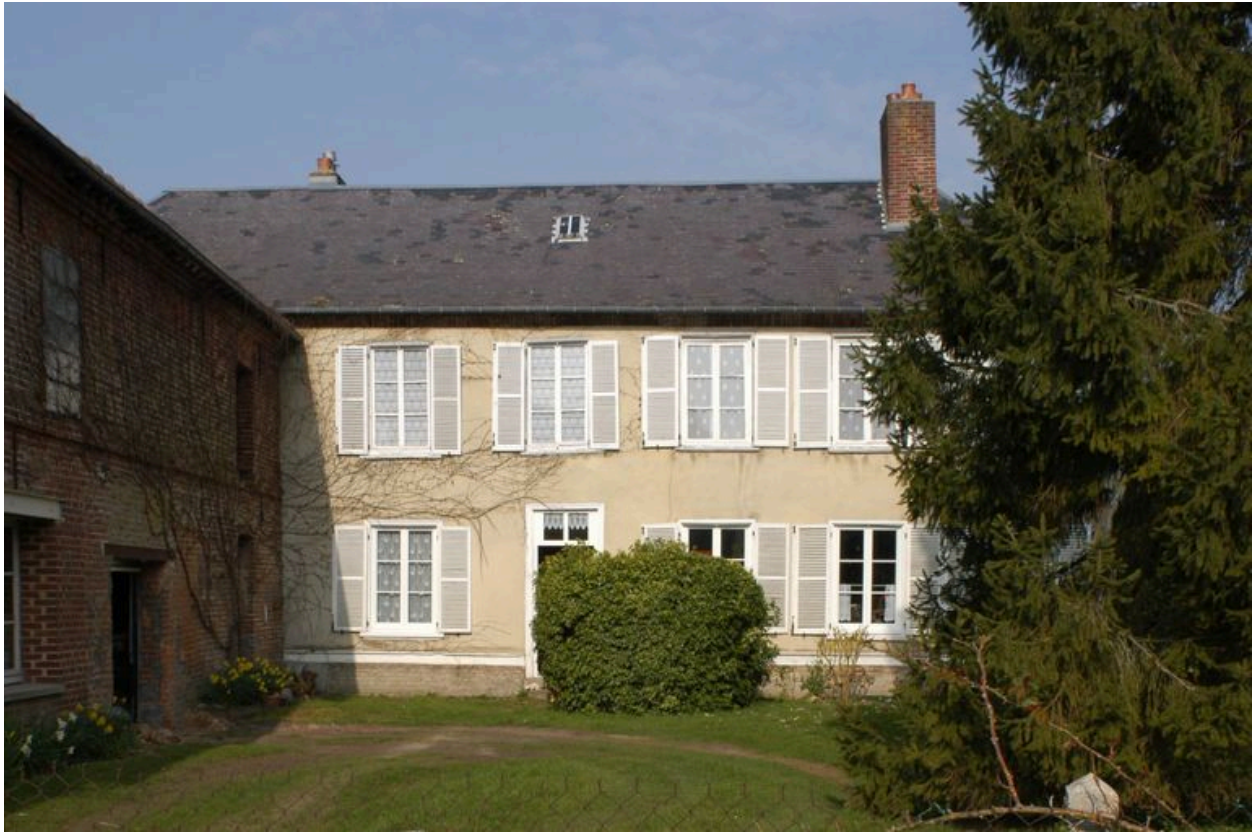
Façade antérieure est.
Phot. Thierry Lefébure
IVR22_20038000255NUCA

Façade antérieure est.

Appuyé sur un mur de clôture en briques, le corps de logis à 1 étage carré est construit en pan de bois hourdé en torchis masqué par un enduit, sur un solin de briques, et couvert d'ardoises.

La façade antérieure compte 5 travées visibles, plus 1 vraisemblablement masquée par l'aile rapportée au sud.
