Hauts-de-France, Somme  
Estrébœuf  
Drancourt  
320 rue de Saint-Valery

## Ancienne ferme

Numéro de dossier : IA80007598  
Date de l'enquête initiale : 2005  
Date(s) de rédaction : 2005  
Cadre de l'étude : inventaire préliminaire arrière-pays maritime picard  
Degré d'étude : repéré

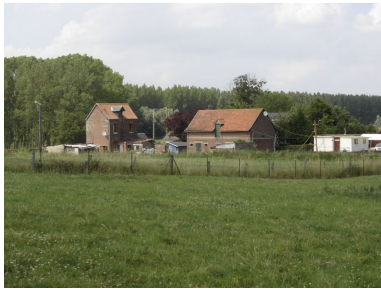
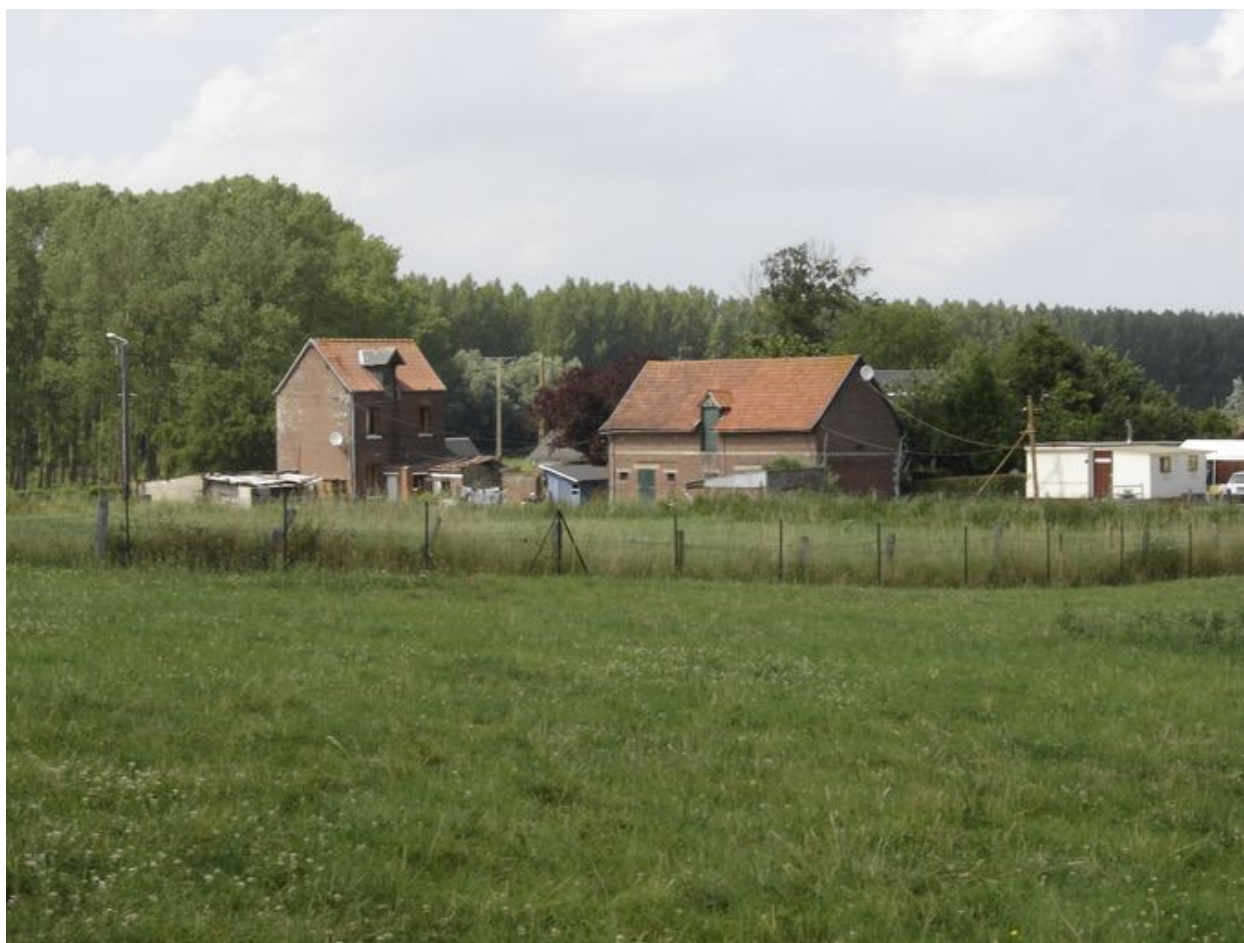
Vue générale.  
Phot. Inès Guérin  
IVR22\_20058006211NUCA

Vue générale.

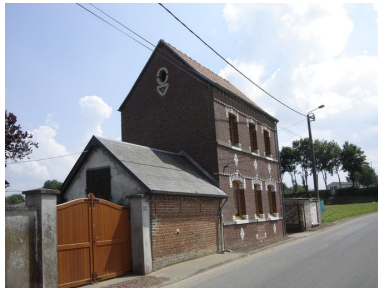
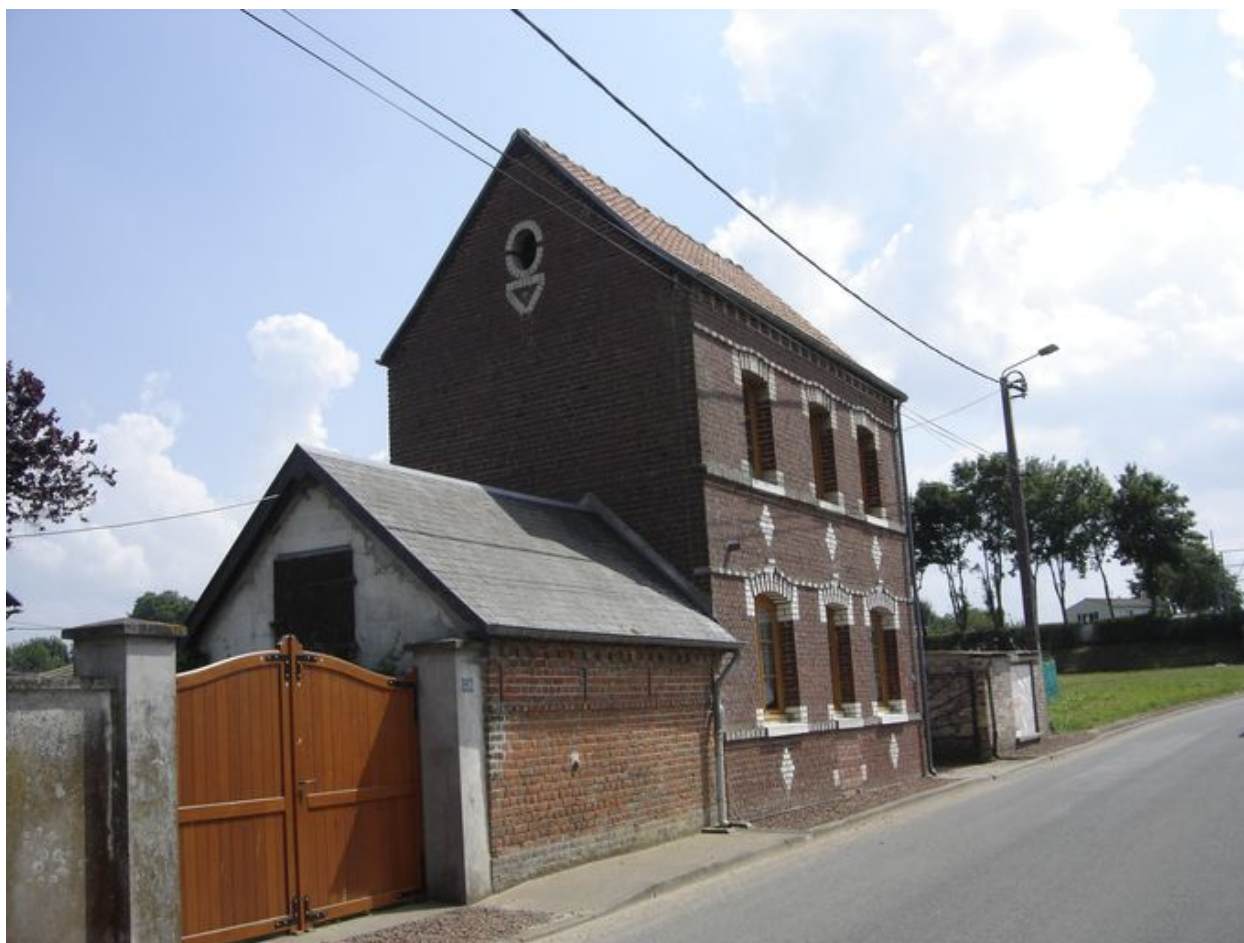
Cette ancienne ferme possède un logis longeant la rue sur trois travées. En élévation, il dispose d'un rez-de-chaussée, d'un étage carré et d'un comble à surcroît, ajouré au pignon nord d'un oculus. La porte en façade a été condamnée. Le toit à longs pans en tuile est percé d'une lucarne avec poulie sur le pan oriental. La façade sur rue est pourvue d'un décor géométrique en losange, composé de briques blanches, concentré aux linteaux, sous l'appui de fenêtre et au niveau de la bande horizontale au sommet des ouvertures.

Vue du logis.  
Phot. Inès Guérin  
IVR22\_20058006212NUCA

Vue du logis.

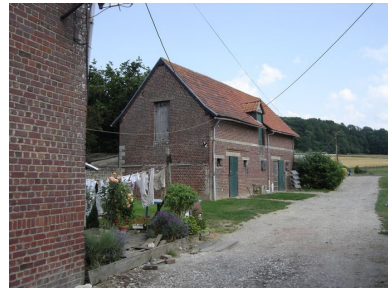
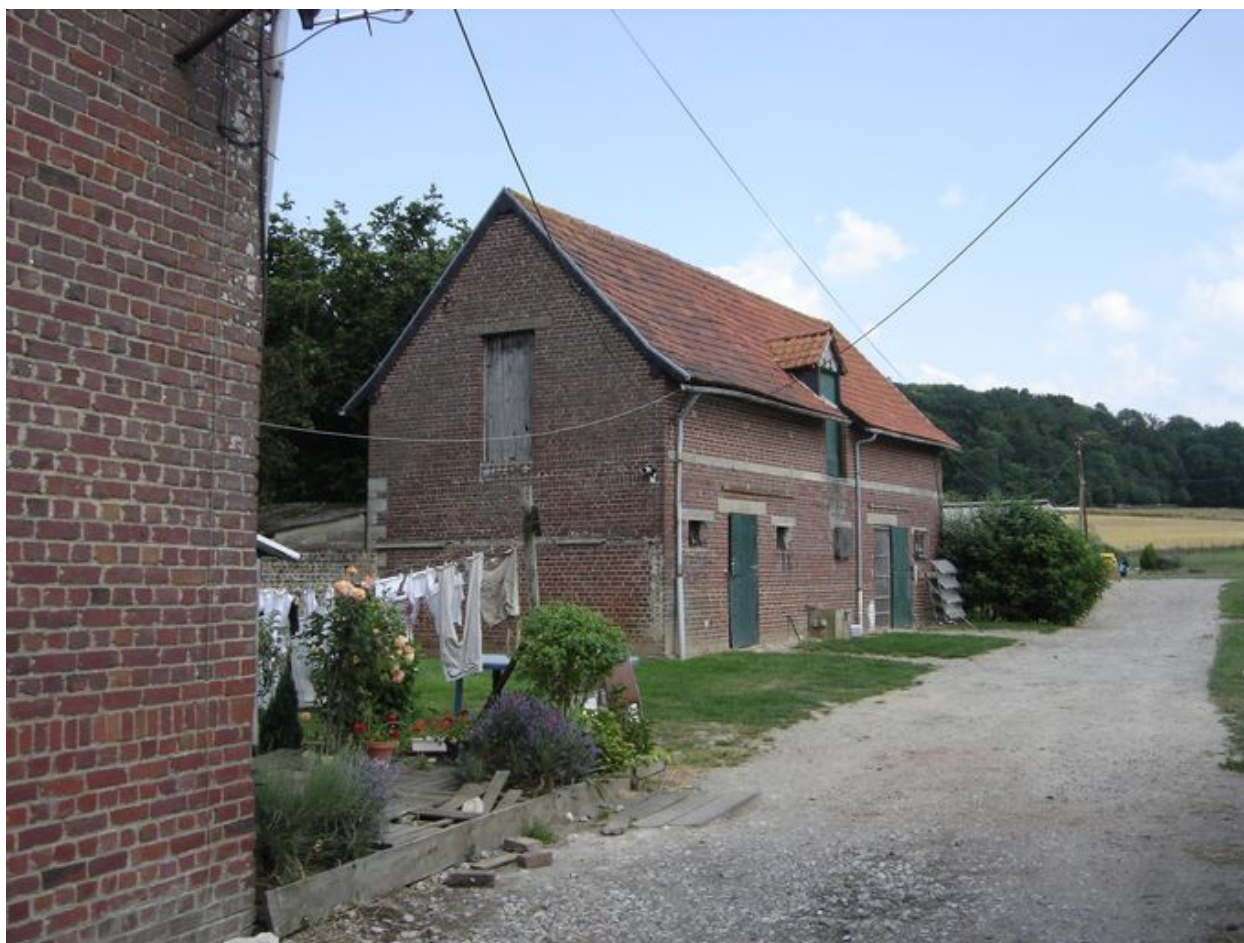
Le sud de la propriété est occupé par les étables, également surmontées d'un fenil. Elles disposent de deux travées. Le toit à longs pans en tuiles est percé d'une lucarne à fenêtre pendante.

Vue des étables.  
Phot. Inès Guérin  
IVR22\_20058006214NUCA

Vue des étables.
