Hauts-de-France, Somme
Talmas

Eglise paroissiale Saint-Aubin de Talmas

Numéro de dossier : IA80000188
Date de l'enquête initiale : 1998
Date(s) de rédaction : 1998
Cadre de l'étude : inventaire topographique canton de Villers-Bocage
Degré d'étude : étudié

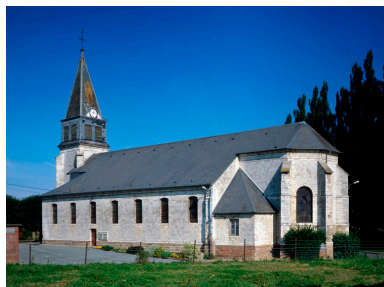
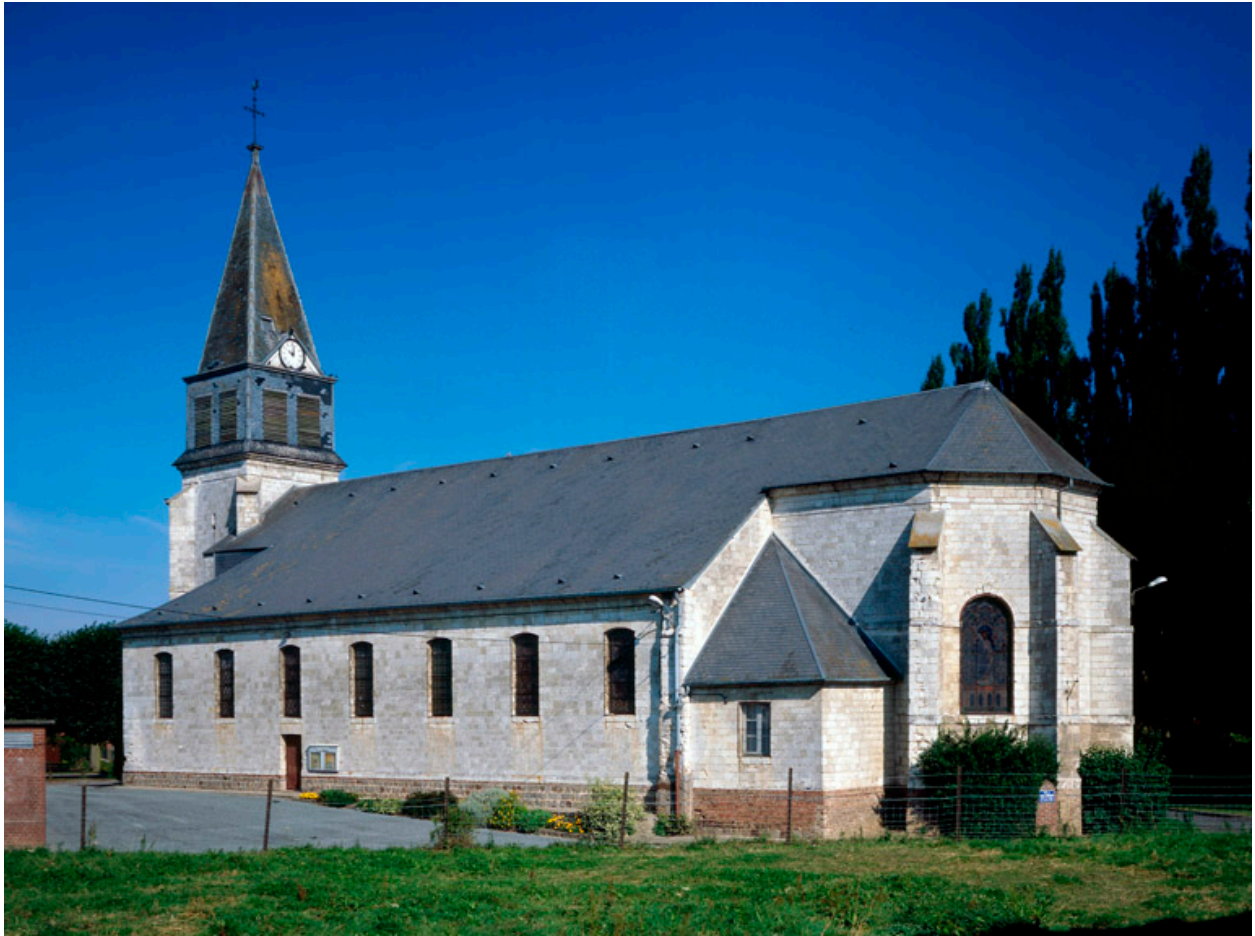
Vue depuis le sud-est.
Phot. Irwin Leullier
IVR22_19988000843VA

Vue depuis le sud-est.

L'église est de plan allongé, sans transept, avec une abside à trois pans flanquée de deux sacristies symétriques. Elle est construite en craie sur un soubassement de grès pour la nef, et de briques pour les sacristies et le chevet. Le clocher-porche fait saillie en façade. A l'intérieur, les murs sont enduits et peints à faux joints. Des arcs en plein cintre, reposant sur des piliers hexagonaux à base carrée, séparent le vaisseau central des collatéraux. Le vaisseau central est couvert d'une fausse voûte en berceau, enduite. Les collatéraux sont plafonnés. L'abside est en cul de four.

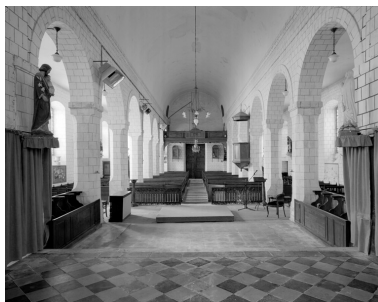
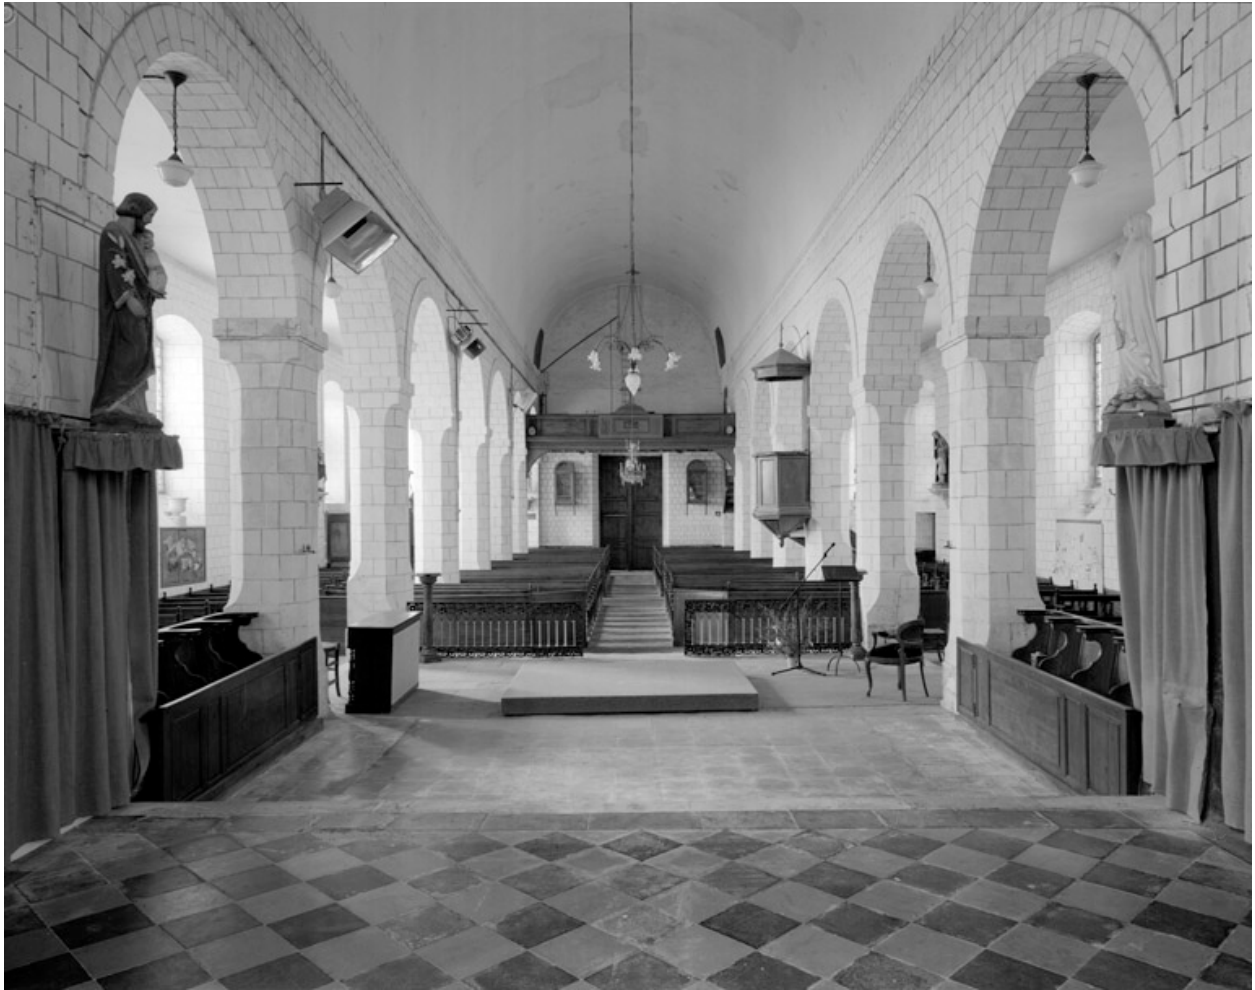
Vue intérieure, depuis le chœur.
Phot. Irwin Leullier
IVR22_19988001772V

Vue intérieure, depuis le chœur.
