Hauts-de-France, Somme  
Mareuil-Caubert  
Caubert  
Route de Rouen

## Église paroissiale Saint-Samson

Numéro de dossier : IA80011078

Cadre de l'étude : inventaire topographique Pays d'art et d'histoire Ponthieu-baie de Somme

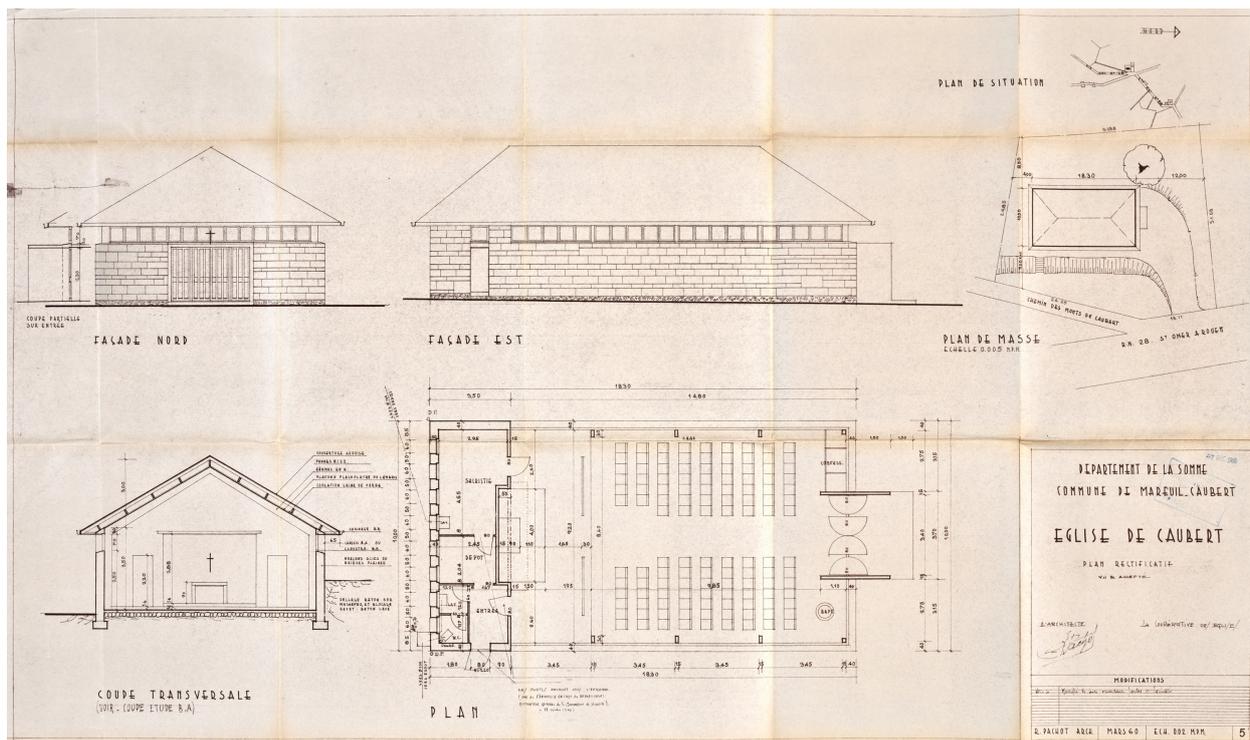
Église de Caubert, plan, élévation et coupe, par Roger Pachot, architecte, mars 1960 (AD Somme ; 1272 W 57).

Roger Pachot, qui avait auparavant été choisi pour la restauration de l'église Saint-Jean, est chargé de réaliser cette nouvelle église. Il en dresse les plans et établit les devis de consultation des entreprises. Selon le cahier des charges, cette nouvelle église devra pouvoir accueillir 160 fidèles (AD Somme ; 1272 W 57).

- **Église de Caubert : plan, élévation et coupe**, par Roger Pachot, architecte, mars 1960 (AD Somme ; 1272 W 57).
- AD Somme. Série W ; Sous-série 1272 : 1272 W 57. **Dommages de guerre (1939-1945) Mareuil-Caubert, immeubles publics**, 1940-1965.

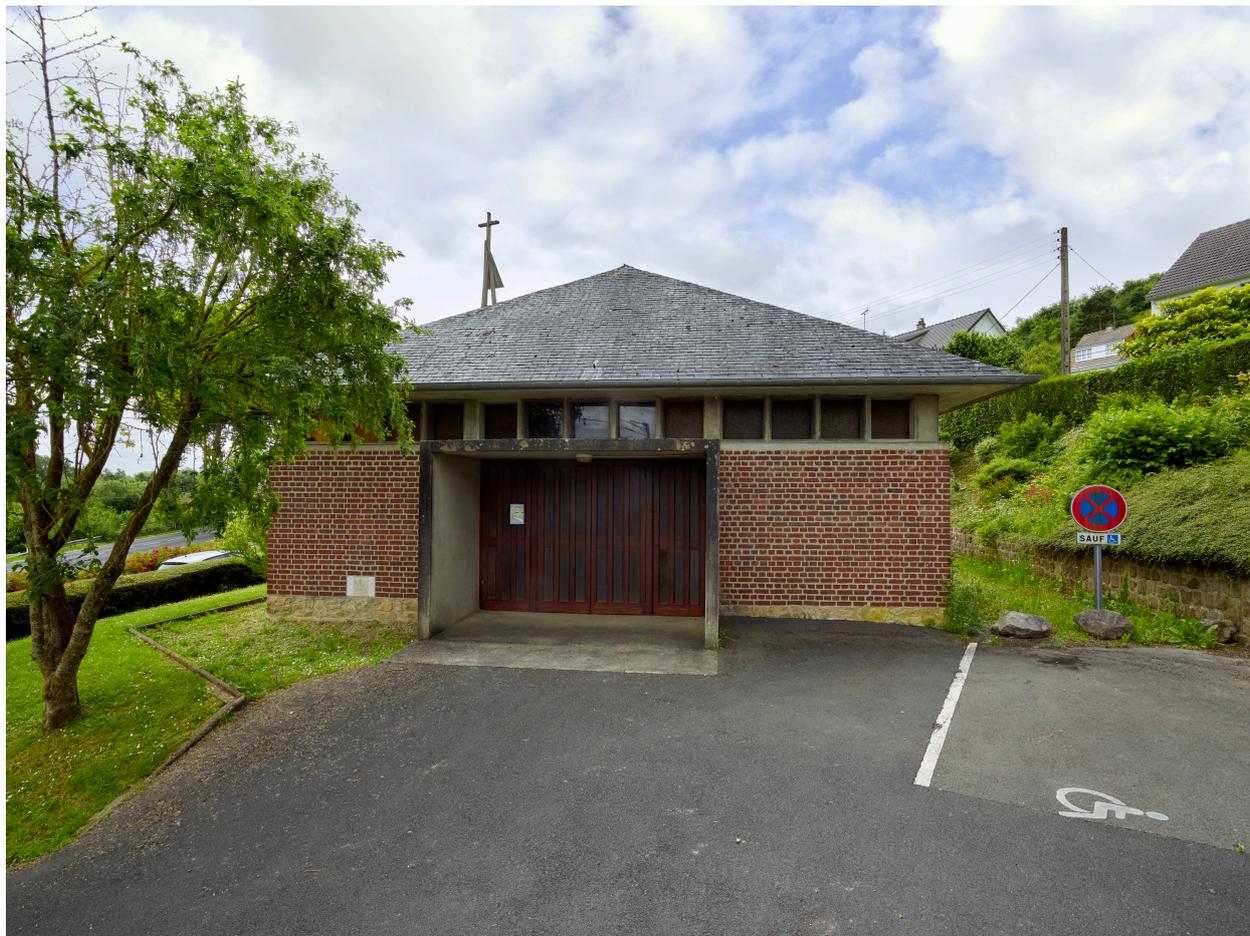
Vue de l'église, depuis le nord.

L'édifice est construit en brique. Il est éclairé de nombreuses petites baies carrées situées en partie haute de l'élévation. Ces baies ainsi que le porche qui précède la large entrée située du côté nord, possèdent un encadrement en béton.

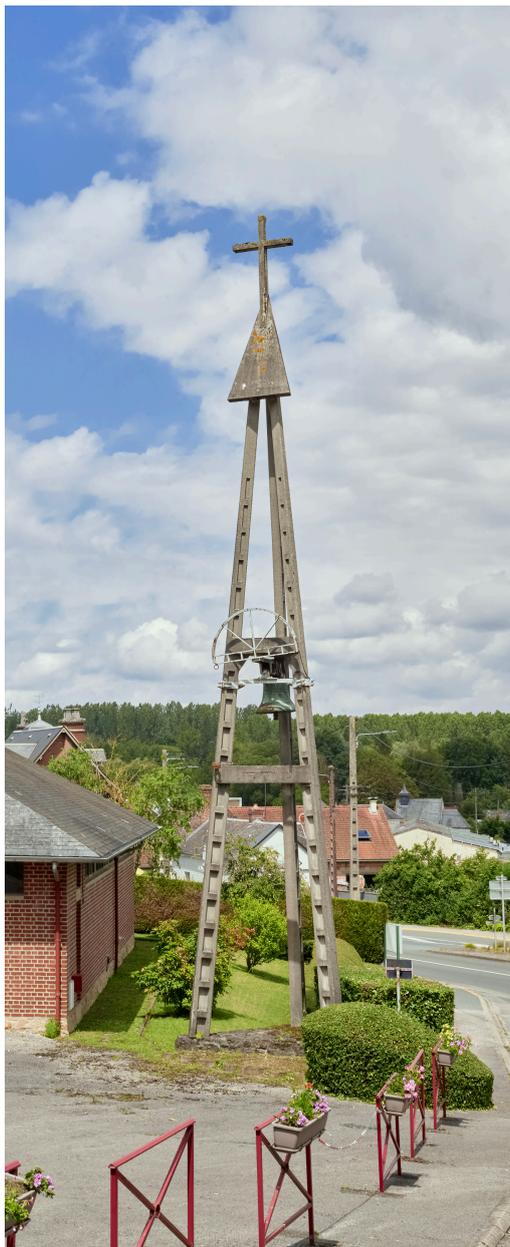
Détail du clocher, depuis le sud.

L'élément le plus singulier réside sans doute dans le clocher hors-œuvre, sobrement constitué de trois poteaux en béton reliés au sommet pour former un tétraèdre évidé et effilé, couronné d'une croix. Au-dessous est accroché la cloche qui donne sa fonction à l'élément.

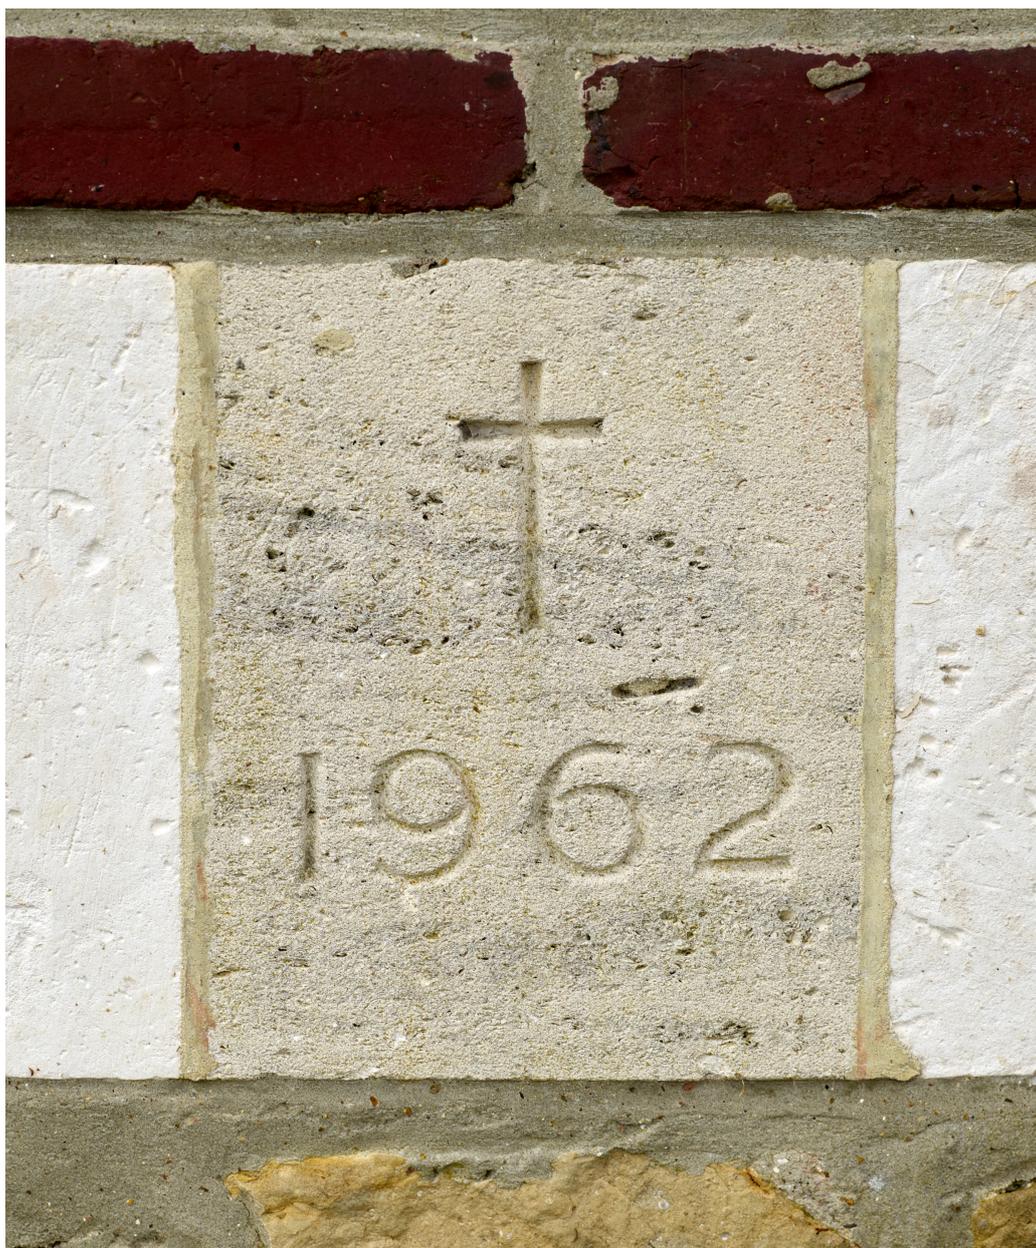
Détail de la date, sur le soubassement de la façade nord.

L'ensemble est achevé en 1962 comme l'indique la date portée sur le mur à gauche de l'entrée ainsi que sur les verrières signées du maître-verrier Georges Boubert.

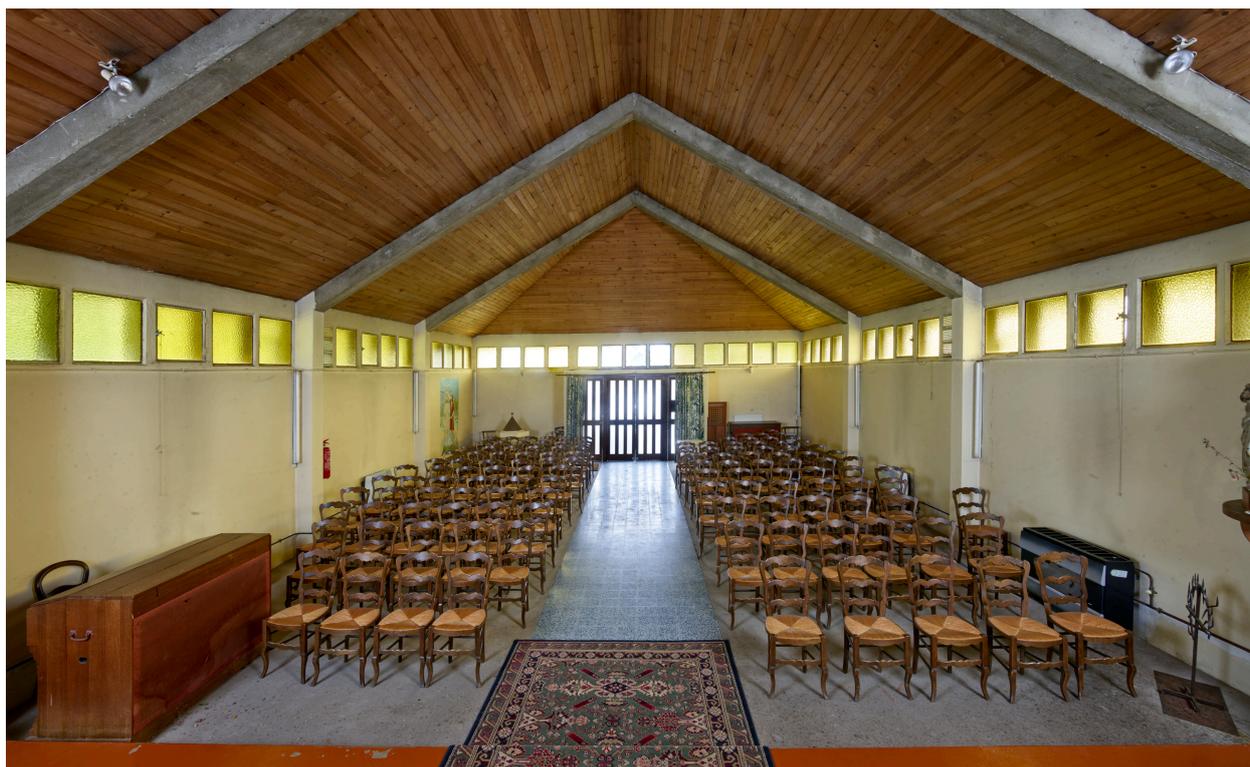
Intérieur, vue de la nef, depuis le chœur.

À l'intérieur, les murs sont couverts d'un enduit blanc. L'espace du chœur est matérialisé par un emmarchement. Les ouvertures de cette partie se distinguent également par l'emploi de verres colorés, teintés dans la masse, tandis que dans la nef, les ouvertures sont en verre cathédrale naturel. Le plafond rampant est recouvert de lambris.

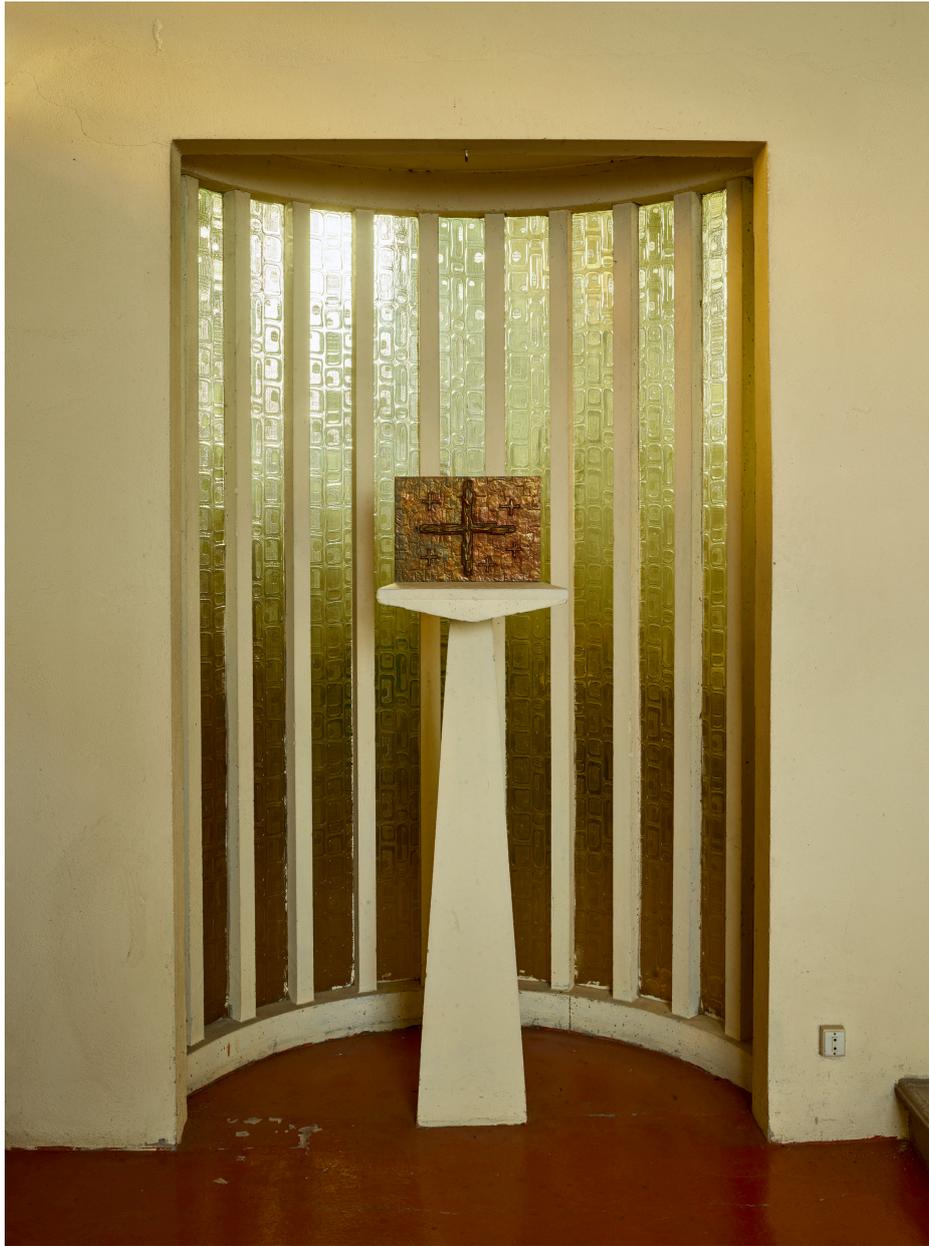
Intérieur, niche vitrée dans le chœur.

À gauche du maître-autel, une haute niche également en verre cathédrale abrite le tabernacle. Le mur de fond du chœur est quant à lui orné d'une peinture murale plus tardive, datée et signée J. Bercez 1990. Elle évoque la lumière de la *Résurrection du Christ*. Une seconde peinture réalisée la même année, sur le mur ouest, derrière les fonts baptismaux, illustre le *Baptême du Christ*. Elle est signée Depouy.
