Hauts-de-France, Somme  
Querrieu  
6 rue du Presbytère

## Ancien presbytère de Querrieu

Numéro de dossier : IA80000281  
Date de l'enquête initiale : 1997  
Date(s) de rédaction : 2001  
Cadre de l'étude : inventaire topographique canton de Villers-Bocage  
Degré d'étude : étudié

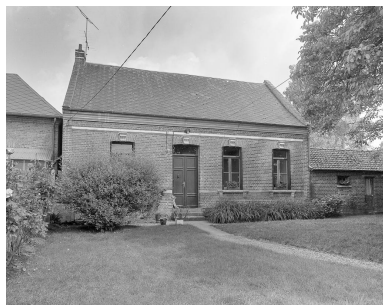
IVR22\_20018000165X

Vue générale.

Le presbytère est un logis en briques dont certains détails sont soulignés par l'emploi de la pierre blanche : corniche moulurée, bandeau, clés. On y accède par un perron de trois marches de grès. Une petite remise en briques occupe le côté sud de la cour, qui a en partie conservé son pavement de briques.

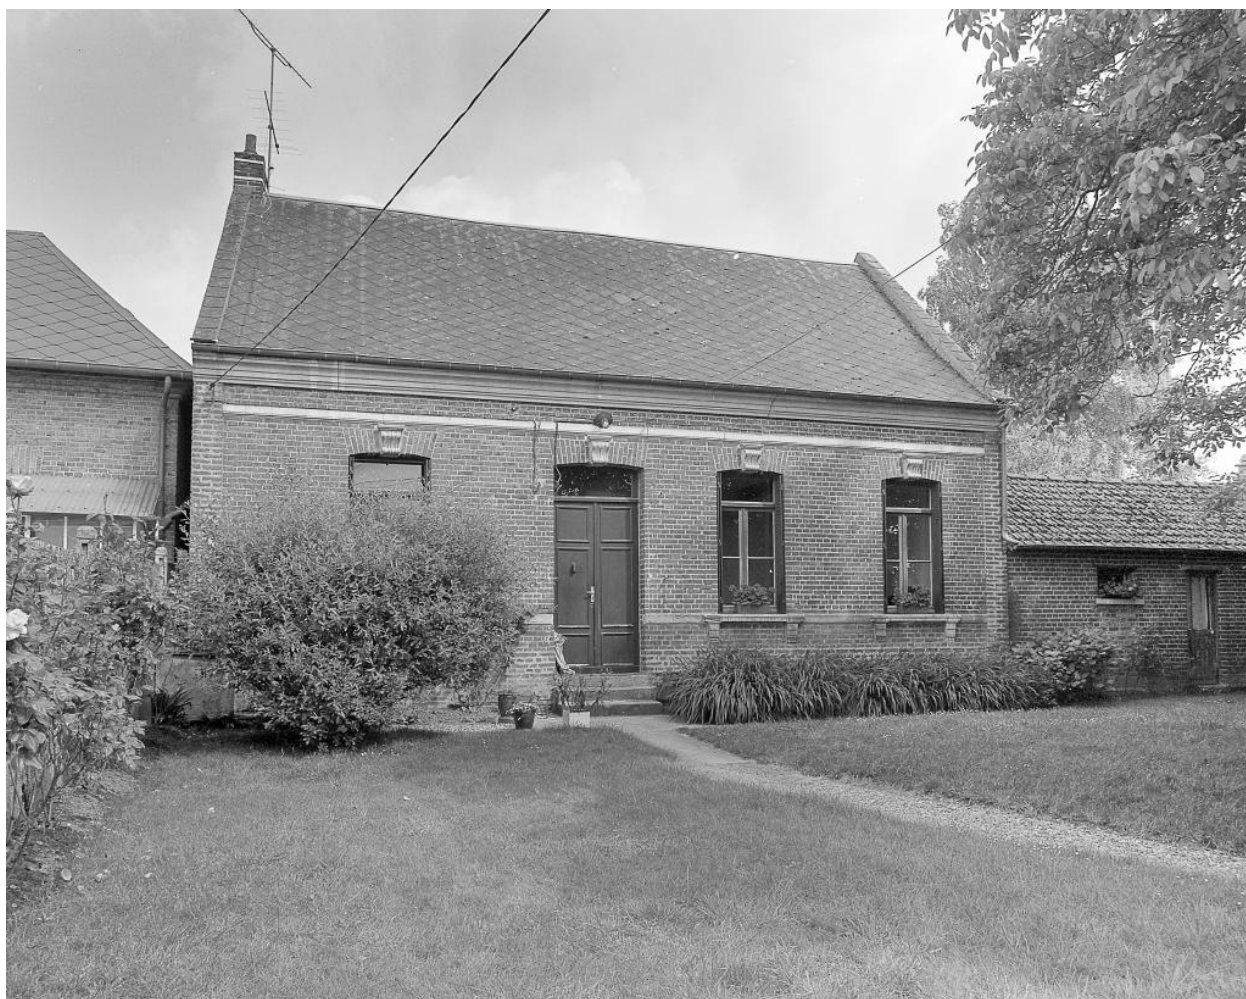
IVR22\_20018000165X

Vue générale.
